Conservación, restauración y montaje expositivo de un arco almohade

Juan García Sandoval
ARCOREST S. Coop.

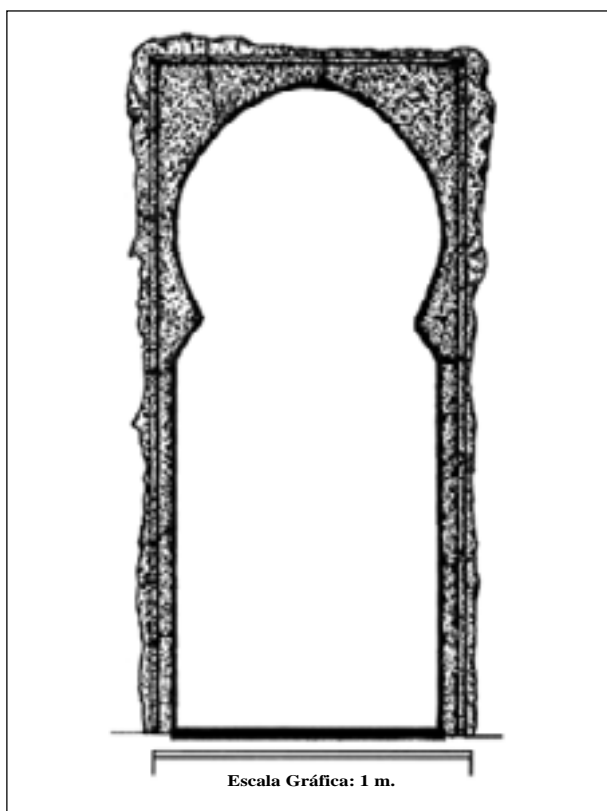
Por el arco accedía el imán a la mezquita para la oración

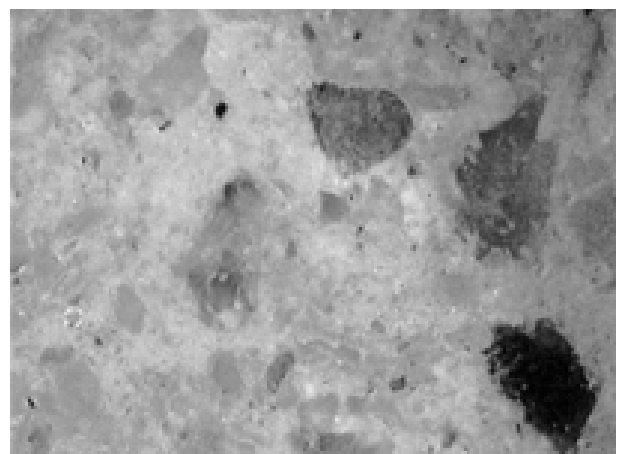
Lámina a.- Mortero nº1

Corte transversal parte interna con luz reflejada 100x.

Se observa una matriz blanquecina y numerosos granos de árido de naturaleza principalmente cuarcítica y carbonática. El tamaño máximo de grano medio es de 1 milímetro, siendo el tamaño medio de 200 μm .

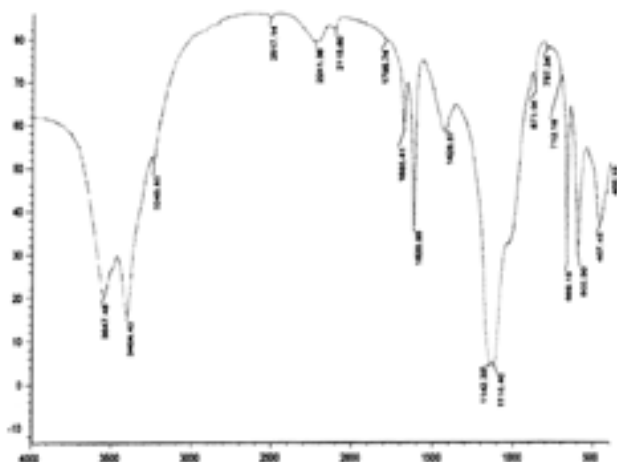
Lámina 1.A. Espectro correspondiente a la zona blanca interior del mortero.

Muestra 1.A. Regiones 4000-500 cm-1

Los espectros recogidos de esta muestra indican como principales bandas las que corresponden al yeso ($\text{CaSO}_4 \cdot 2\text{H}_2\text{O}$):

- Yeso: 3547.48, 3404.40, 1685.41, 1620.90, 1142.33, 1116.40, 712.18, 669.15, 602.30 cm-1.

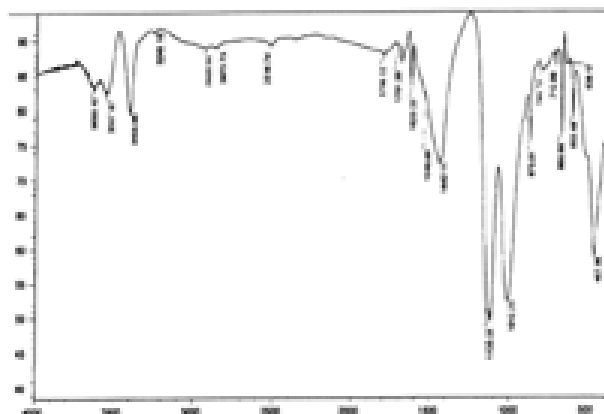
Lámina 1.B. Sustracción del compuesto predominante en el espectro 1.A con el fin de revelar otros posibles compuestos.

Muestra 1.B. Modelo Yeso puro. Regiones 4000-500 cm-1. Las bandas recogidas en este espectro se corresponden con:

- 1 Calcita (CaCO_3): 2516.74, 1798.50, 1442.11, 873.81, 712.99 cm-1.
- Cuarzo (SiO_2): 1135.06, 1012.23, 796.73 cm-1
- Parte orgánica: no fue posible detectarlo dada la concentración de los compuestos inorgánicos presentes.

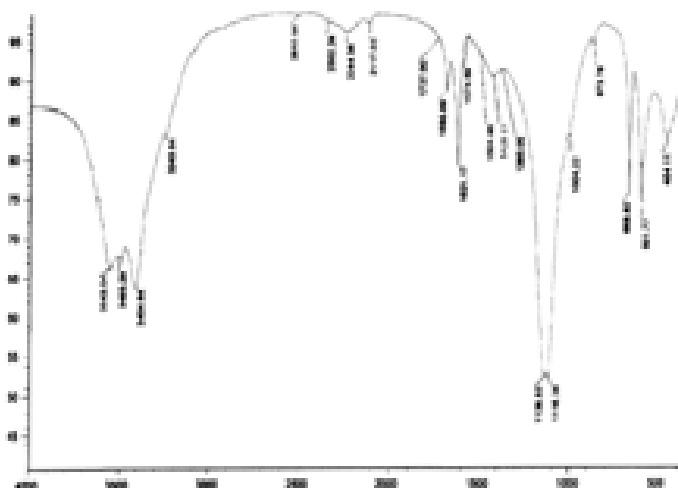
Lámina 2. Espectro correspondiente a la zona blanca-grisácea "interior".

Muestra 2. Regiones 4000-500 cm-1.

Los espectros recogidos de esta muestra indican como principales bandas las que corresponden a yeso ($\text{CaSO}_4 \cdot 2\text{H}_2\text{O}$):

- Yeso: 3543.54, 3493.28, 3404.64, 2244.38, 2117.03, 1621.17, 1138.83, 668.82, 601.77, 1116.36, 1004.22.
- Calcita (CaCO_3): 2515.96, 873.78, 456.20.

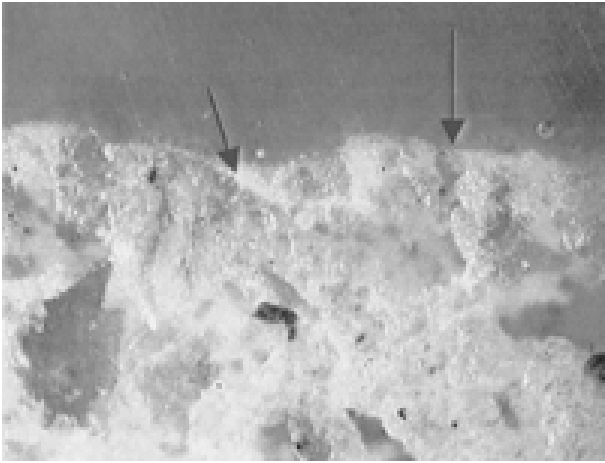
Lámina b.- Mortero n° 1

Corte transversal parte exterior con luz reflejada 100x.

Las flechas rojas indican la parte exterior expuesta y lavada por agua de lluvia e intemperie con una tonalidad más blanquecina. El grosor de esta capa es de unos 30 μm .

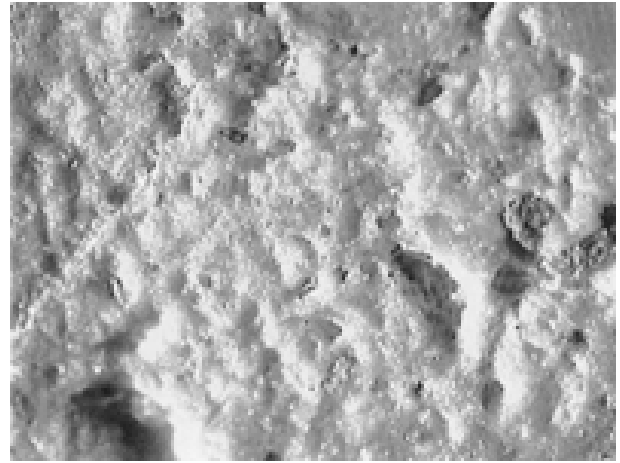
Lámina d.- Mortero n° 2

Corte transversal y luz reflejada 50x

Parte interna del mortero de tonalidad blanquecina. Se aprecian algunos granos de árido.

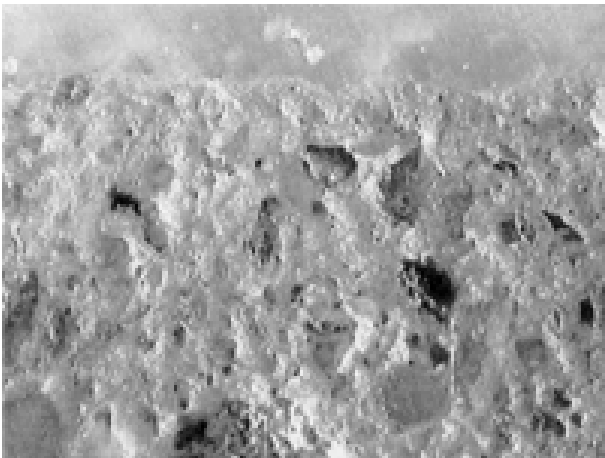
Lámina c.- Mortero n° 1

Corte transversal completo y luz reflejada y rasante 50x.

A través de este tipo de luz se aprecia la porosidad que presenta el material. Algunos poros llegan a tener un diámetro de 2 mm.

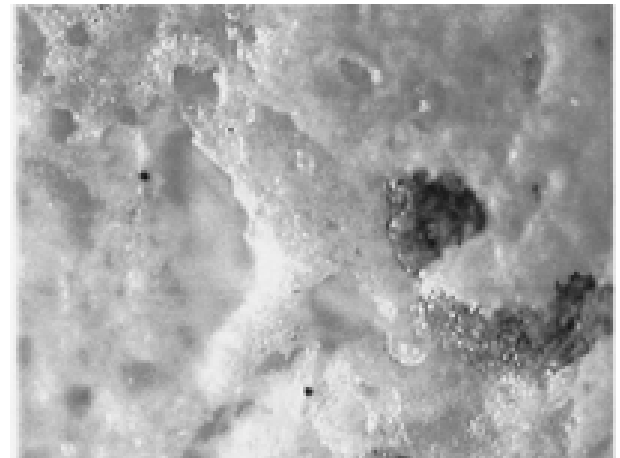
Lámina e.- Mortero n° 2

Corte transversal, luz reflejada y rasante 100x.

Aglomerante blanco con granos de diversa tonalidad. Este mortero se vio muy afectado por el agua del pulido de la muestra en sección lo que indica "solubilidad en medio acuoso" y que está de acuerdo con cierta solubilidad que caracteriza al yeso.

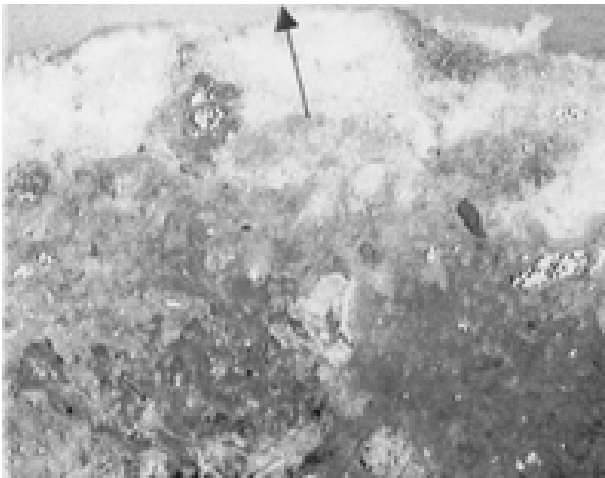
Lámina f.- Mortero n°2

Corte transversal completo y luz reflejada 50x.

Microfotografía de mortero completo. Se distingue una línea blanca en la parte superior donde indica la flecha azul.

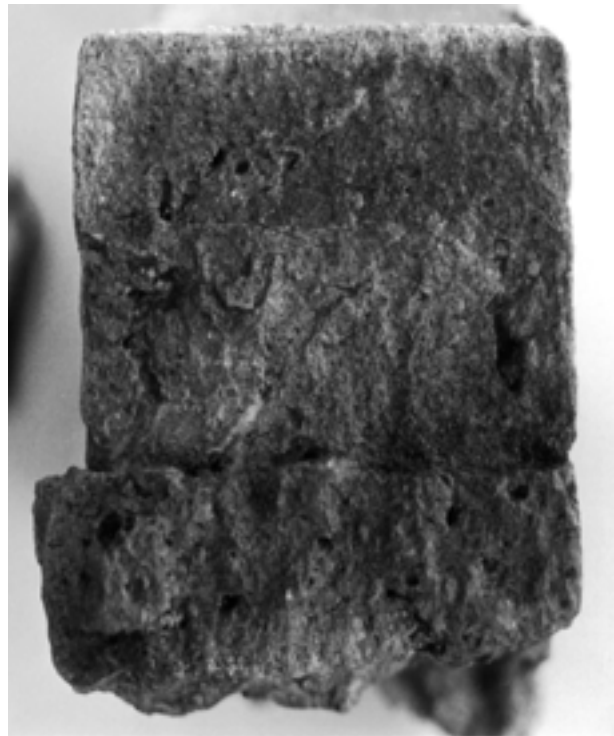
Detalle de una fractura donde se pueden apreciar los distintos tipos de yeso.

El arco se encuentra fracturado en 12 grandes bloques y 15 fragmentos por el derrumbe del edificio. Se han detectado grietas debidas a la contracción material, las cuales se hallan entre la unión de los distintos tipos de yeso.

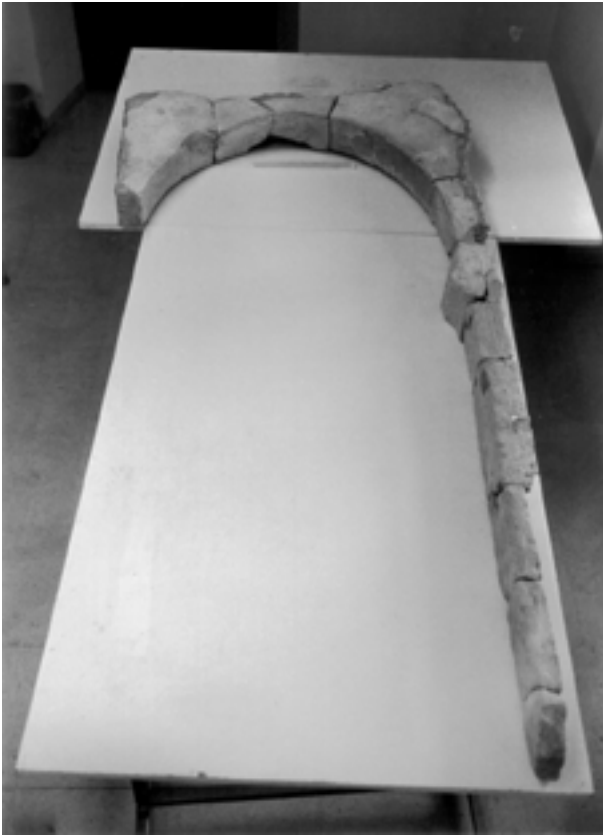
Arco de herradura sobre mesa de trabajo para facilitar las tareas de limpieza. Se puede apreciar que está parcialmente limpio.

La totalidad de los yesos presentaban una capa de suciedad compuesta principalmente por restos arcillosos.

En primer lugar se eliminó el engasado efectuado para la extracción, con acetona aplicada a brocha y con empacos de algodón. Se procedió a la limpieza de polvo y tierra adherida, con la ayuda de brochas, cepillos, pinceles, etc. Esta limpieza se combinó con otros procedimientos de vía húmeda como el uso de hisopos mojados en alcohol al 10% en agua destilada.

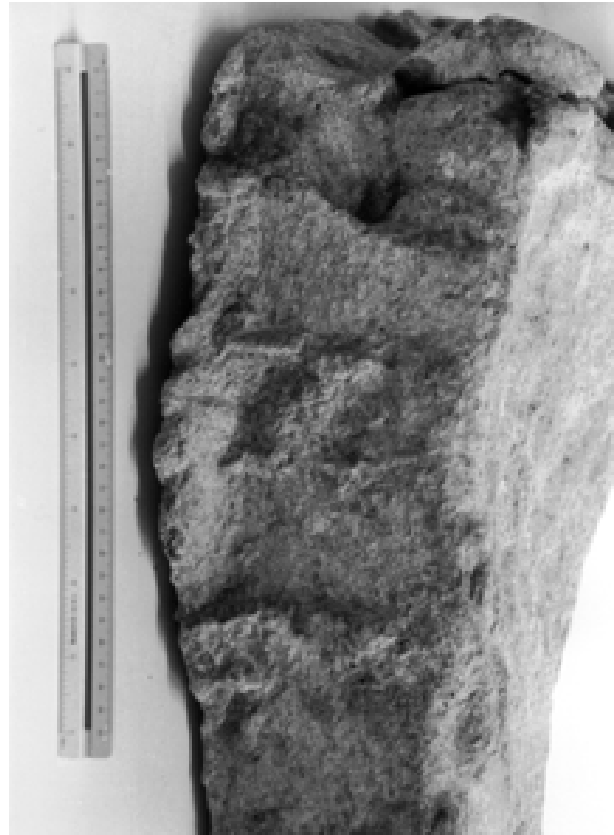
La construcción se realizó cuando el muro de tapial estaba ya acabado; unidas al muro se colocan las jambas y posteriormente el arco. Durante los trabajos de limpieza pudimos descubrir restos de las improntas: la de la armadura de madera en la parte superior del arco y la del trabajo del tapial.

Improntas del trabajo del tapial una vez eliminada la suciedad.

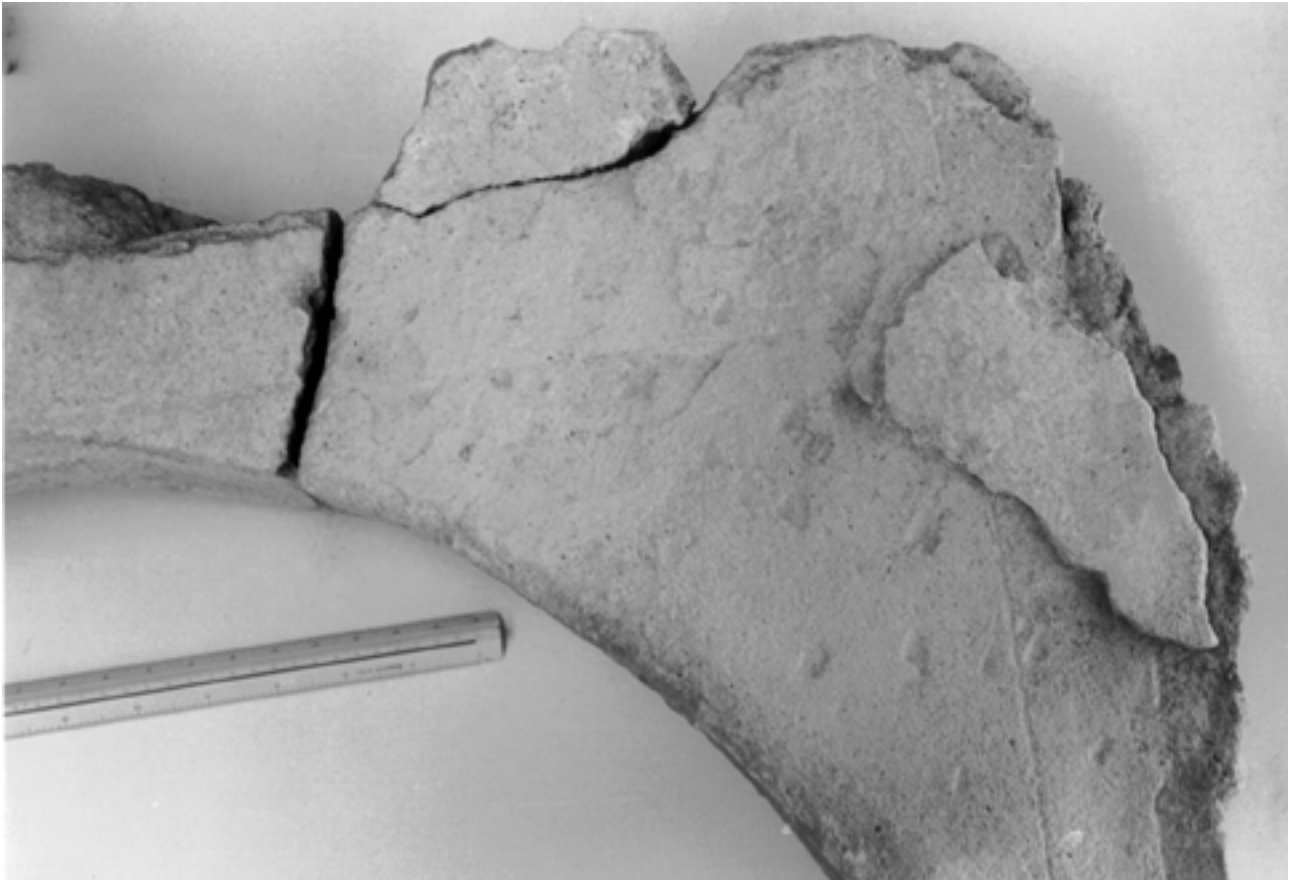
Se trata de un arco de herradura almohade con ausencia total de restos de policromía y decoración. Se presenta visto por ambas caras, una de ellas con restos del alfiz, siendo este lado el que se contemplaría desde el exterior, mientras que en la otra cara del arco solamente puede constatar una serie de líneas verticales y horizontales a modo de traza para la ejecución del mismo.

Se aprecian las líneas a modo de preparación o traza.
