Iglesia de Santa María, Lorca

II. LOS EFECTOS DEL TERREMOTO DEL 11 DE MAYO DE 2011

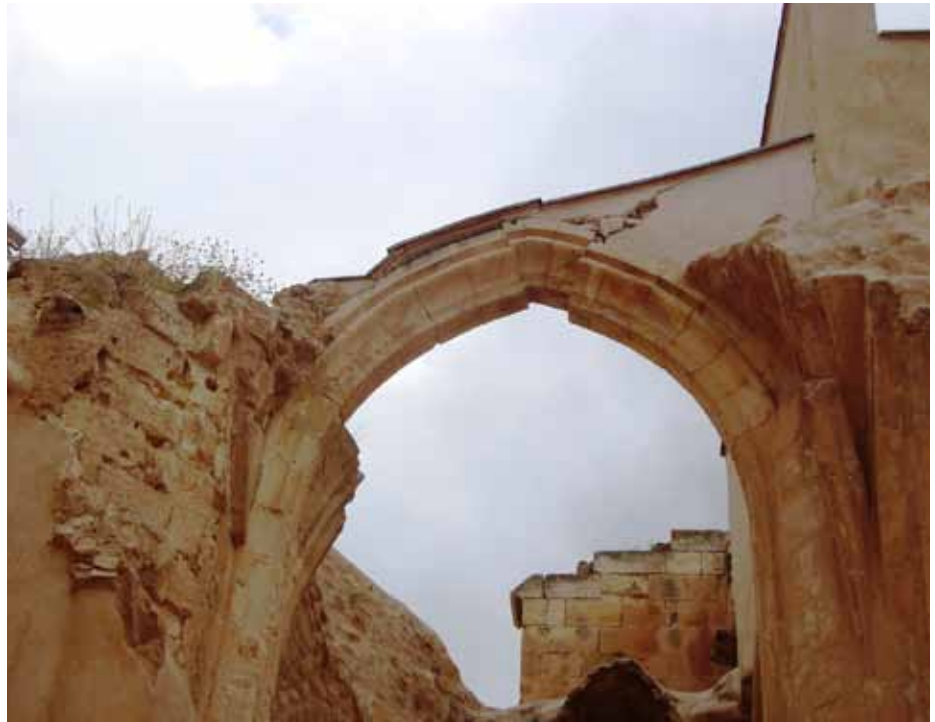
- Aparición de grietas y fisuras en muros y cerramientos de la iglesia, fachada y contrafuertes exteriores. En algunos casos, estos daños provocaron la pérdida parcial de elementos decorativos y molduras.
