Restauración de diferentes tramos de la muralla de Lorca (Murcia) entre el Porche de San Antonio y la torre Rojano

RESUMEN

Como consecuencia del terremoto sufrido en Lorca en mayo del 2011, una parte de los lienzos y torreones de la muralla de Lorca sufren daños que acentúan su deterioro. En los días siguientes al terremoto se nos requiere para dirigir las obras de emergencia de la edificación situada sobre el torreón 12, donde el derrumbe de una parte ponía en peligro la seguridad de las edificaciones colindantes. Así se inicia de forma vertiginosa esta fase de actuación sobre la muralla de Lorca. El Ayuntamiento de Lorca en colaboración con la Consejería de Cultura de la Región de Murcia, nos encarga la redacción de un proyecto que permita la restauración de parte de la muralla, acogiéndose a un convenio con el Ministerio de Fomento, según el programa del 1 % Cultural. El objeto de esta fase debe comprender todas aquellas zonas donde sea posible actuar, en el tramo de muralla entre el Porche de San Antonio y la torre Rojano. El ministerio pone como condición que la actuación se realice exclusivamente en propiedades públicas, por lo que se debe limitar a los torreones T-9, torre

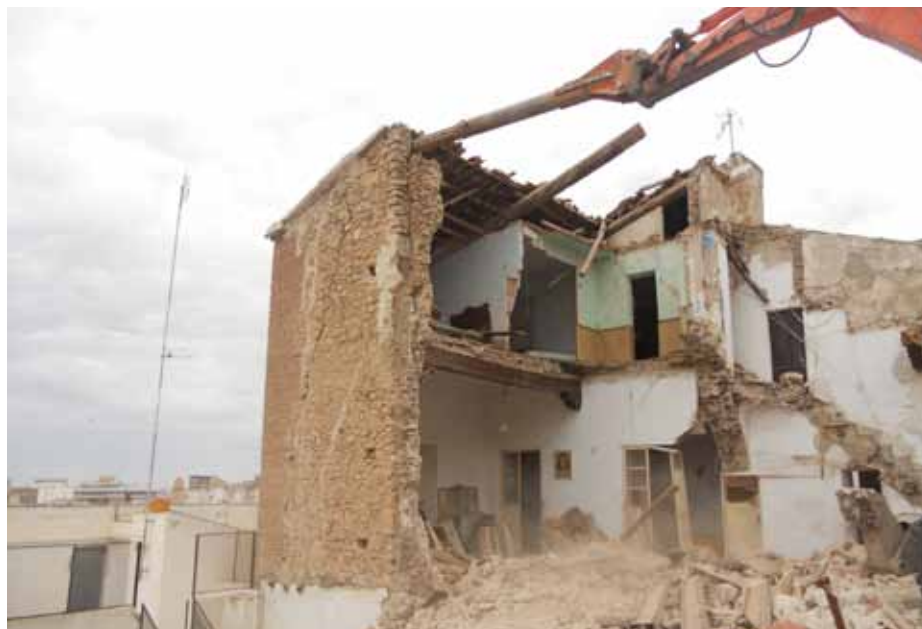
Lámina 1. Torreón 12, mayo 2011. Obras de emergencia de demolición de la edificación situada sobre el torreón.

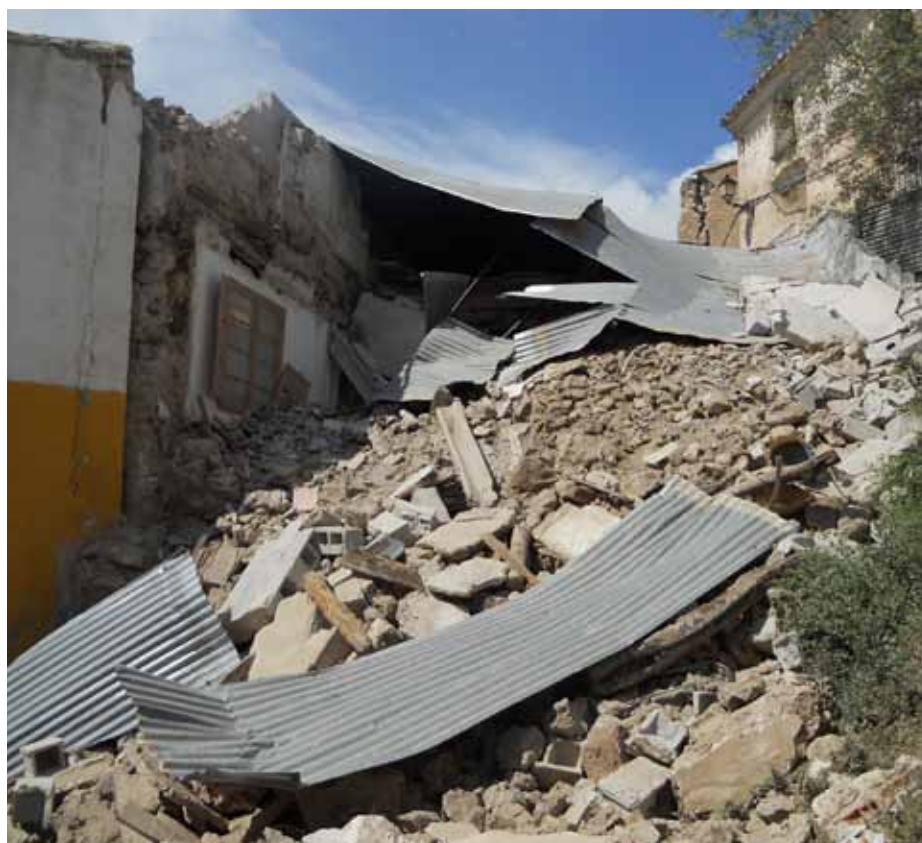
Situado al final de la calle Cava, próximo al otro conocido como Porche de San Antonio. Desaparecido en el año 2007, a causa de su derrumbe por unas fuertes lluvias (Lám. 4). El solar ha sido recientemente adquirido por el Ayuntamiento. El proyecto contempla su restitución, al objeto de completar el trazado de la muralla y permitir su correcta interpretación.

Lámina 4. Torreón 9. Estado del lugar que ocupaba la torre T-9 en mayo 2011. Esta torre previamente había sufrido varios derrumbes, el último en el año 2007, del que prácticamente apenas se conservaban restos de las fábricas.

El proyecto ha supuesto un debate sobre cuál debía ser el alcance de la intervención, esto es, si la restitución del resto de la torre que se conservaba hasta el año 2007, o bien de la totalidad que se había documentado arqueológicamente (Lám. 5 y 6). Esta última opción suponía afrontar diferentes problemas, tales como la invasión de las alineaciones existentes, y la afección a la propiedad vecina, que actualmente ocupa parte del torreón primitivo. Por todo ello, se optó por plantear la restitución de la parte de torreón que se conservó hasta hace seis años, recuperando así la imagen que todavía permanece en la memoria colectiva de la ciudad, pero dejando constancia formal de lo inacabado de la nueva edificación, de forma que en un futuro quede abierta la posibilidad de la recuperación total de la torre.

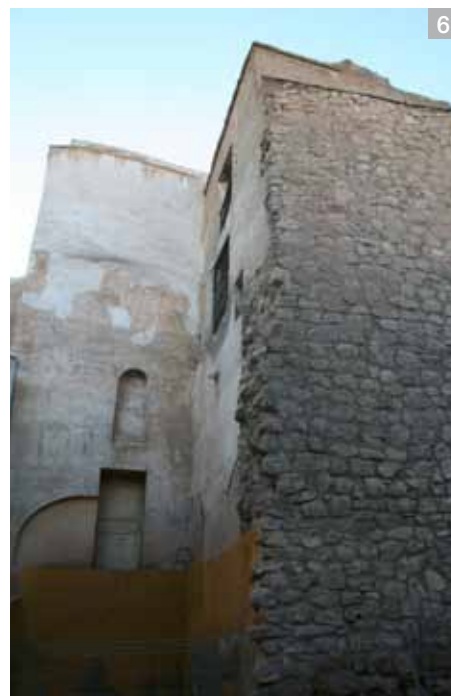
Lámina 6. Torreón 9. Estado del torreón antes de producirse los últimos derrumbes, 2006.

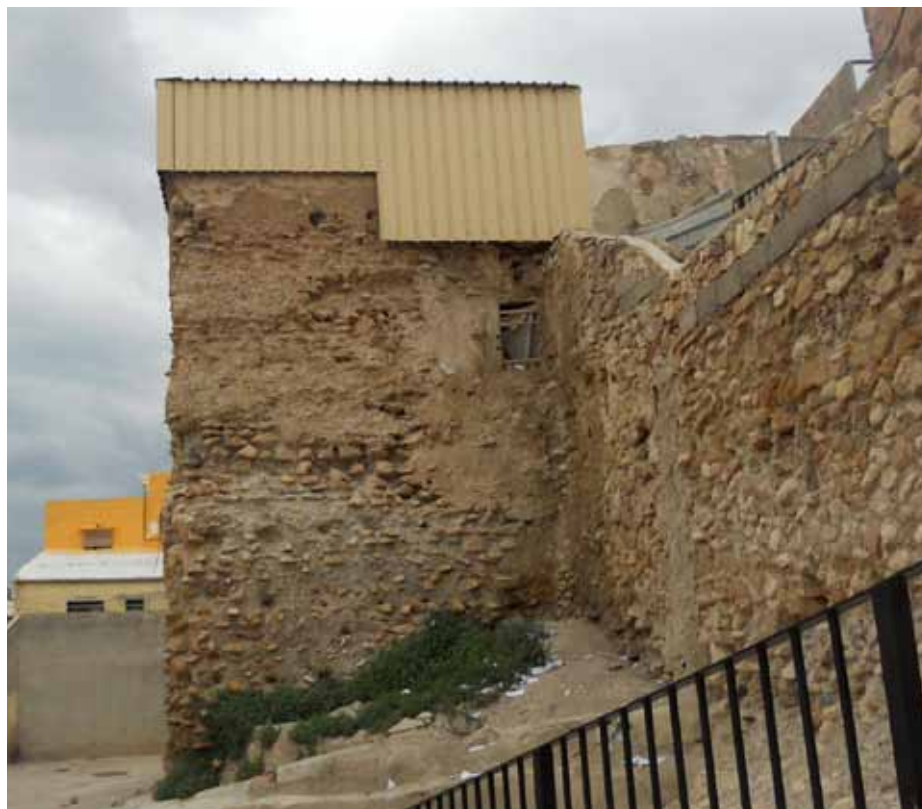
Torre exenta por sus cuatro lados, conocida como torre de Rojano. Aunque transformada en vivienda, actualmente se encuentra desocupada, y aunque en estado ruinoso, es de las pocas que mantiene las fábricas originales de tapial calicastro (Lám. 7).

Lámina 7. Estado actual del torreón 23 y lienzo de muralla C-26.

Por dentro se encontraba relleno de escombros y basura, por lo que no resultaba accesible al objeto de su correcta documentación.

El proyecto propone su restauración, con recuperación tanto de sus lienzos exteriores como de los espacios interiores.

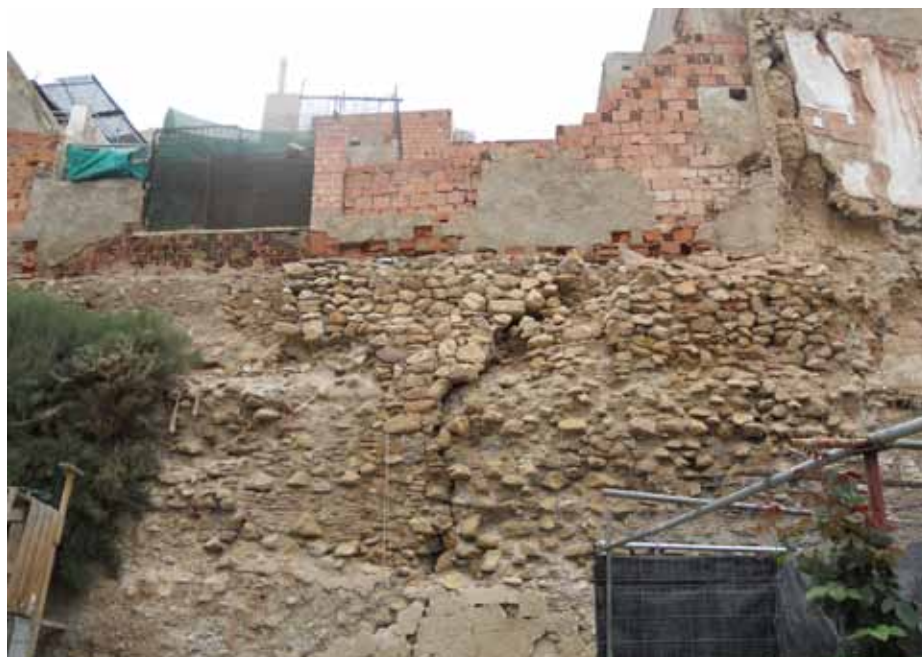
Lámina 8. Estado actual del lienzo de muralla C-27, donde puede apreciarse su avanzado estado de deterioro, agravado por las construcciones construidas sobre la muralla.

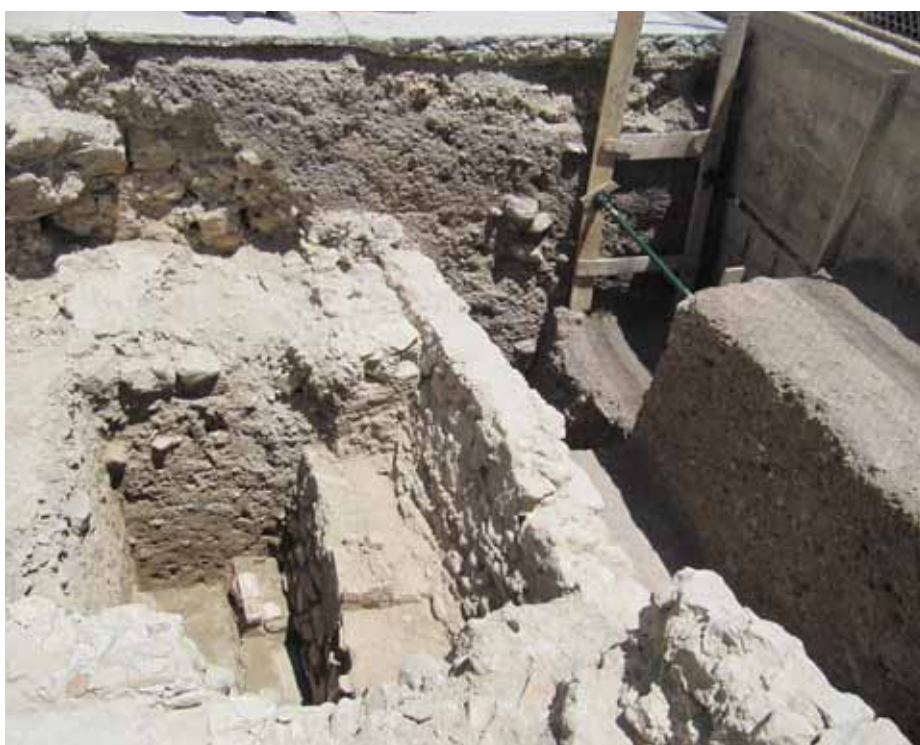
Lámina 9. Excavación arqueológica junto al lienzo C-17.

Inicialmente se dudaba del estado de conservación de la muralla, ya que la presencia del actual muro de hormigón, salvando todo el desnivel existente entre las calles Zapatería y Cava, podía hacer pensar que dicho muro se había construido como refuerzo de la muralla, a modo de trasdosado exterior. Por ello, se inició la excavación en la zona más próxima al muro de hormigón, encontrándose tan solo materiales de

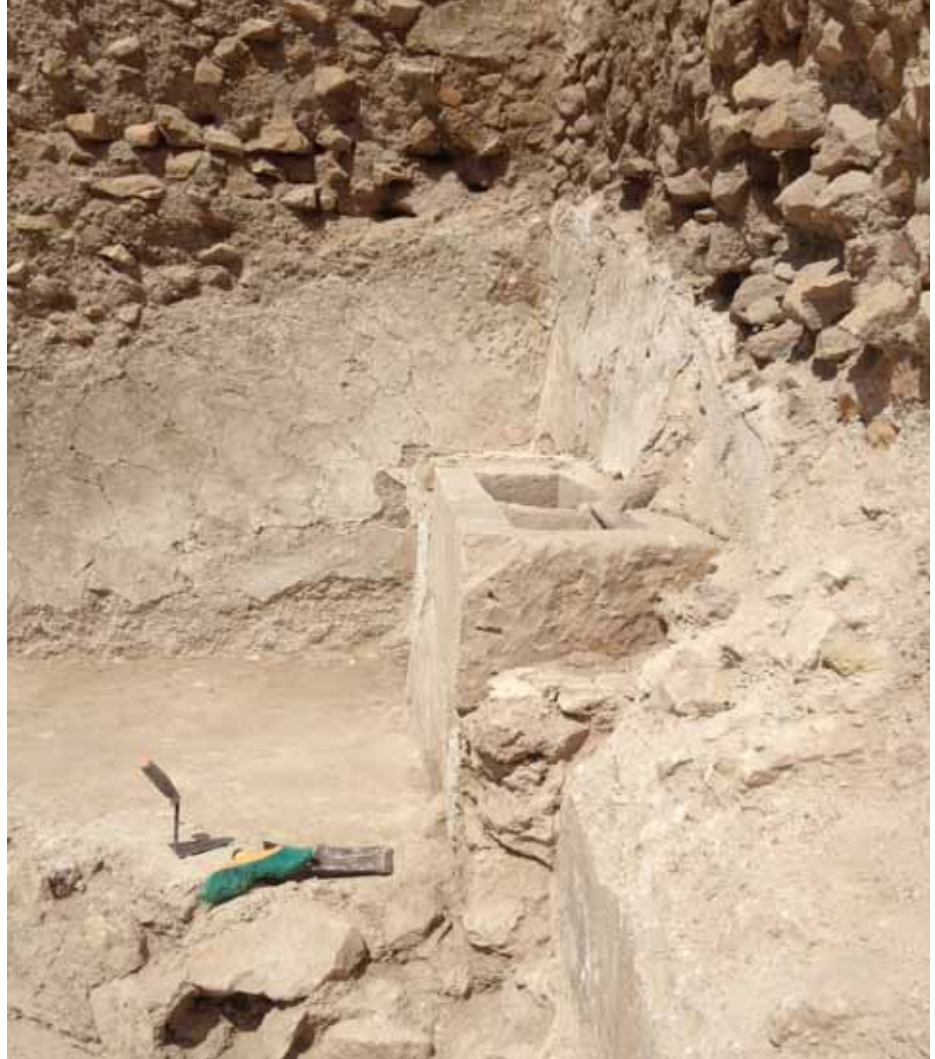
Lámina 10. Pilón que ha aparecido bajo los escombros junto a la torre de Rojano.
