# Iglesia de San Juan, Lorca

Rafael Pardo Prefasi\*

La iglesia de San Juan de Lorca sufrió de manera especial los efectos de los movimientos sísmicos en Lorca del pasado 11 de mayo de 2011. Casi inmediatamente recibimos instrucciones tanto del Ayuntamiento de Lorca como de la Consejería de Cultura y Turismo para personarnos en el templo, al objeto de analizar los daños que requerían solución más urgente y proceder a su rápida reparación. El objetivo de esta actuación no era la adopción de soluciones permanentes ni la restauración del templo, sino la ejecución de aquellas actuaciones urgentes e imprescindibles de manera inmediata, para reducir el riesgo de colapso de ciertos elementos, tanto para garantizar la seguridad de las personas como de los elementos constructivos del monumento.

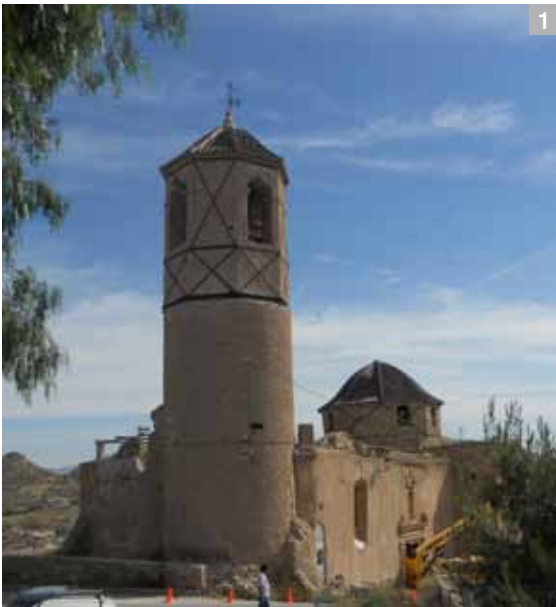
**Lámina 1.** Estado final tras la ejecución de las obras de emergencia.

Se proyectaron y ejecutaron las siguientes actuaciones de emergencia, a realizar en corto plazo:

- Zunchado de la torre campanario, mediante perfiles y pletinas metálicos, haciéndolos entrar en ligera carga mediante cuñas de madera. Reposición de claves de los arcos del campanario (Lám. 2).

- Zunchado del tambor del crucero, al igual que la torre, mediante perfiles y pletinas metálicos, haciéndolos entrar en ligera carga mediante cuñas de madera.
- Zunchado mediante correa de hormigón armado, y anclajes con elementos metálicos, de las cabezas de los muros y cornisas del cuerpo de sacristía, al igual que capilla lateral izquierda.
- Apeo y posterior refuerzo del muro de contención de la plataforma exterior, en riesgo de colapso.
- Tabicado de ciertos huecos, para mayor rigidización de fábricas, así como para refuerzo de arcos y dinteles en mal estado.
- Apeo del muro entre presbiterio y sacristía, con puntales metálicos.

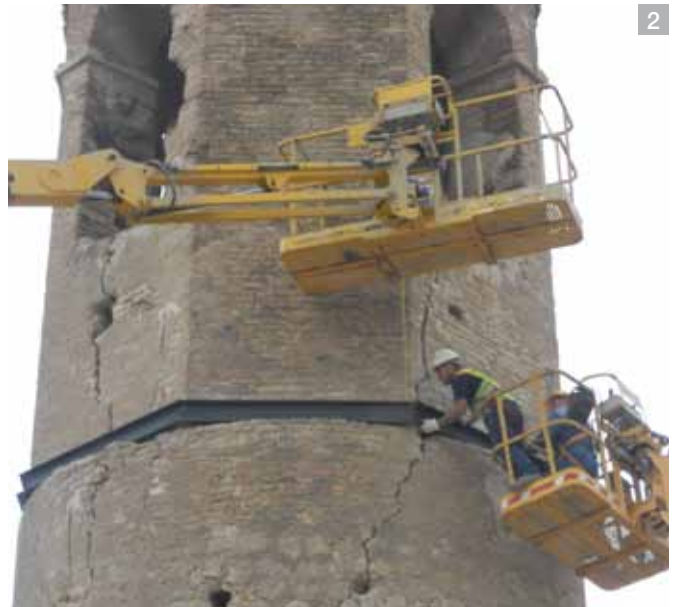
- Torre campanario: Se encontraron numerosas grietas verticales en su mitad superior, correspondientes con el segundo cuerpo octogonal. Son consecuencia de la apertura superior de fábricas, en la coronación del campanario, habiéndose producido desprendimiento de las claves de los arcos del campanario, en algunos casos con caída a la calle.

- Existía un riesgo real de colapso de la torre campanario, con peligro de caída sobre el entorno exterior próximo, principalmente sobre la carretera de subida al castillo. Dado el peligro de réplica resultaba urgente la intervención.

**Lámina 2.** Inicio de los trabajos de zunchado y refuerzo en la torre campanario. Se aprecian grietas verticales e inclinadas en sus fábricas, y la apertura en su cuerpo superior, con pérdida de claves de los arcos.
