Iglesia de San Pedro de Lorca (Murcia), una propuesta de intervención

El terremoto de mayo de 2011 causó grandes daños a la iglesia de San Pedro de Lorca (Murcia). Se ha procedido a realizar una primeras actuaciones de restauración con carácter de urgencia sobre el monumento en aquellas zonas más deterioradas.

II. INTERVENCIÓN DE EMERGENCIA TRAS EL TERREMOTO DEL 11 DE MAYO DE 2011

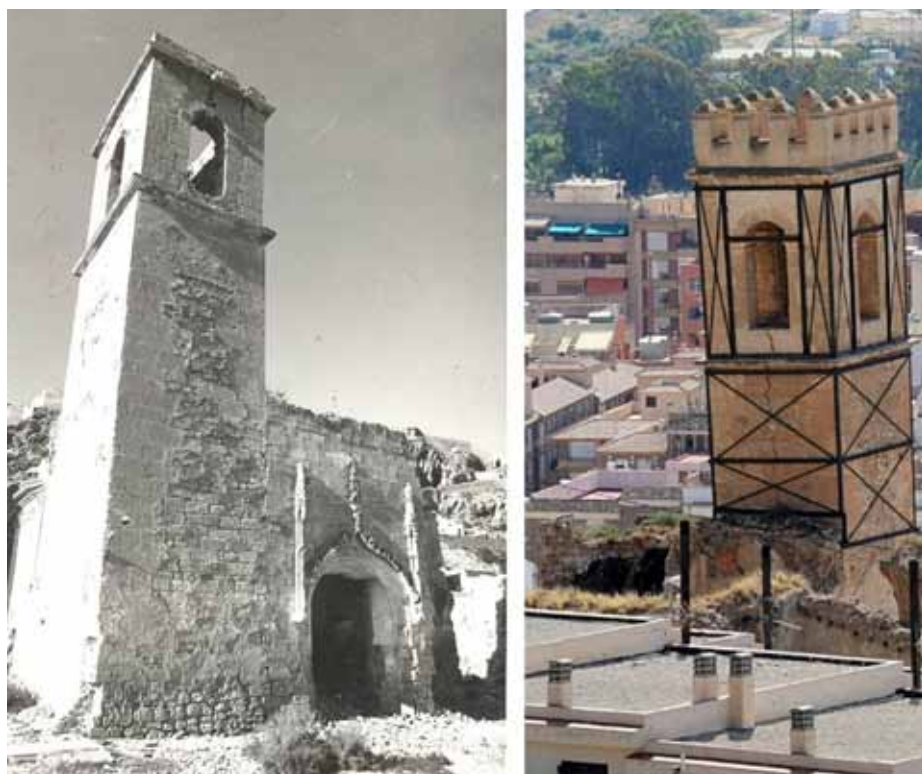
Lámina 3. Iglesia de San Pedro, 1978/2011. *La Verdad*, Paco Alonso.

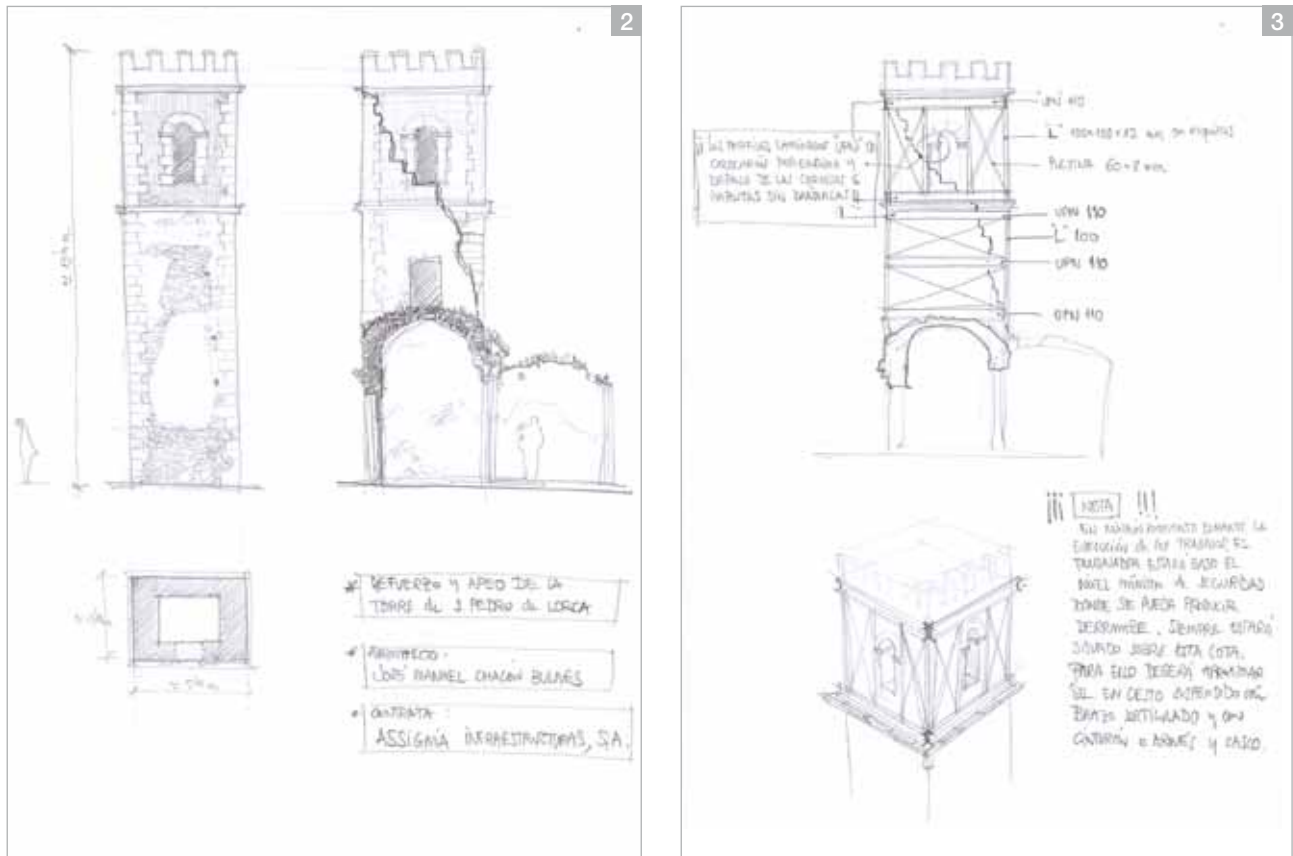
Figura 2 y 3. Esquemas de campo confeccionado para abordar las operaciones de refuerzo de emergencia tras el terremoto.

En este tipo de situaciones son pocos los análisis científicos que se pueden realizar ya que la preferencia se encuentra en ejecutar lo antes posible aquellas medidas que el técnico pueda considerar necesarias. Por eso en esta fase no se plantearon ensayos ni estudios de estabilidad ante la premura de tiempo. La labor fundamental de cualquiera de los técnicos que en aquellos días nos encontrábamos en Lorca al frente de alguno de los edificios dañados por el seísmo, no era otra que evitar daños mayores, asegurar las estructuras por vía urgente y todo ello casi a tiempo real o como mucho de un día para otro. De esta forma tras la primera inspección visual realizada para conocer el estado de la situación a la que me tenía que enfrentar, confeccioné un esquema de campo a mano alzada indicando las medidas que debían ejecutarse a la mayor brevedad de tiempo posible, incluyendo el refuerzo que había que ejecutar (Fig. 2 y 3).

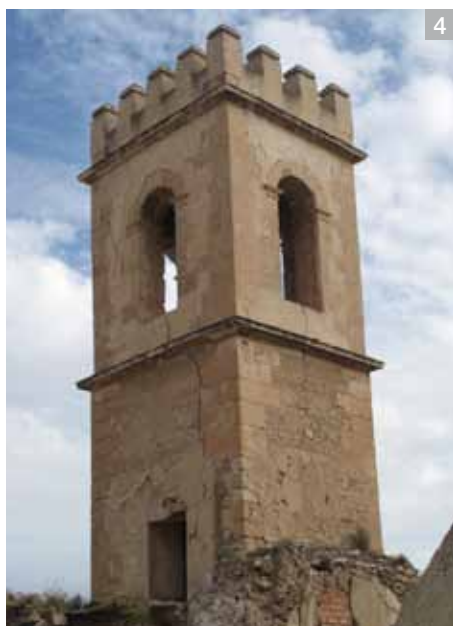
El día de la visita pude detectar la existencia de grietas de consideración en la zona alta de la torre y por varios de sus lados. La grieta más importante se encontraba en el lado noreste y recorría la torre en diagonal desde su parte alta hasta la mitad de la torre configurando un gajo que peligraba con venirse abajo (Lám. 4).

Lámina 4. Imagen de la torre con las grietas en su fábrica provocadas por el terremoto.

Para la torre se realizó un boceto en el que se apuntaron los refuerzos necesarios a criterio del técnico y en función de los daños y de la geometría de la torre. Hay que tener en cuenta que los refuerzos metálicos debían ser compatibles con los elementos decorativos de la torre, como las cornisas, impostas, remates, etc. Dicho refuerzo consistió en un zunchado de la torre con perfil laminado, rodeando con varios anillos, UPN 110, en cuadrado el volumen principal. Para ello se aprovechó la repisa de la imposta que sirvió como apoyo del primer anillo, al que se soldaron angulares verticales “L” 100 por 100 por 12 milímetros abrazando las esquinas. Estos elementos de zunchado principal se completaron con pletinas colocadas en “equis” o cruces de San Andrés, pletinas de 60 por 8 milímetros, buscando rigidizar los perfiles principales.

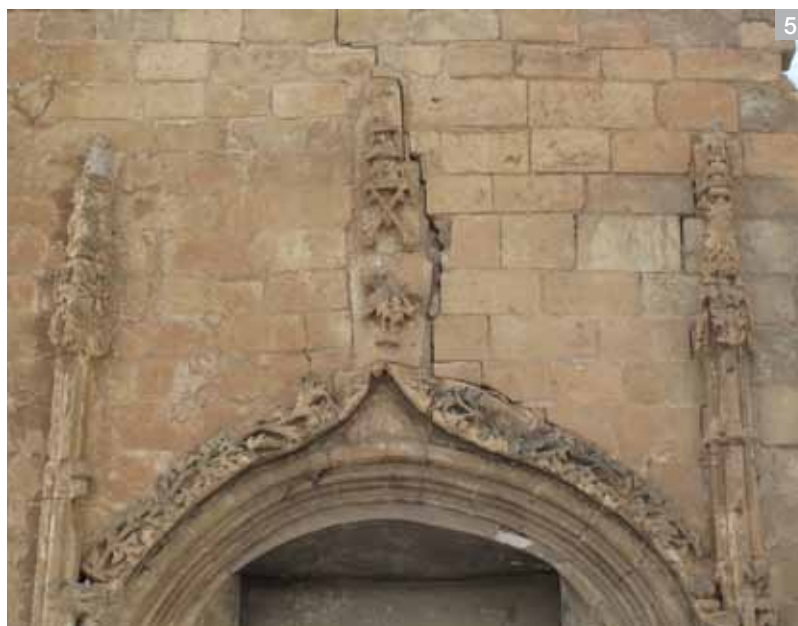
Lámina 5. Imagen del acceso con grietas sobre el arco de entrada. Fotografías realizadas el 17 de mayo de 2011.

Existían grietas en las piedras que forman el hueco de acceso en la puerta principal, si bien no revisten peligro aparente de caída inminente (Lám. 5).

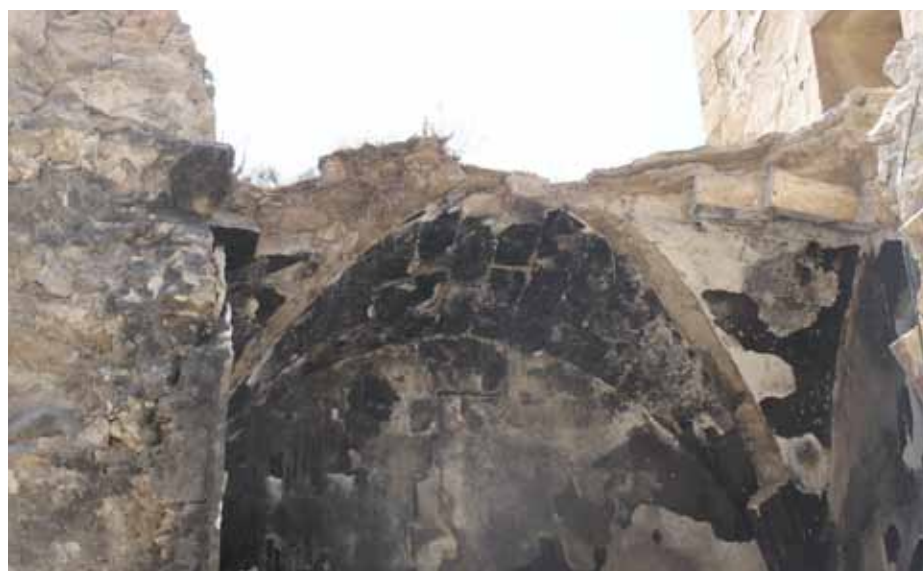
Una vez dentro del espacio de la iglesia pude comprobar que la única bóveda original que se conservaba completa, la perteneciente al vestíbulo de ingreso tras el umbral de la portada principal, se encontraba derruida parcialmente por efecto del terremoto (Lám. 6). El escombro se encontraba amontonado en el suelo.

Lámina 6. Bóveda de vestíbulo de ingreso a la iglesia parcialmente derruida en más de un 50%. Imagen tomada el 24 de mayo de 2011.

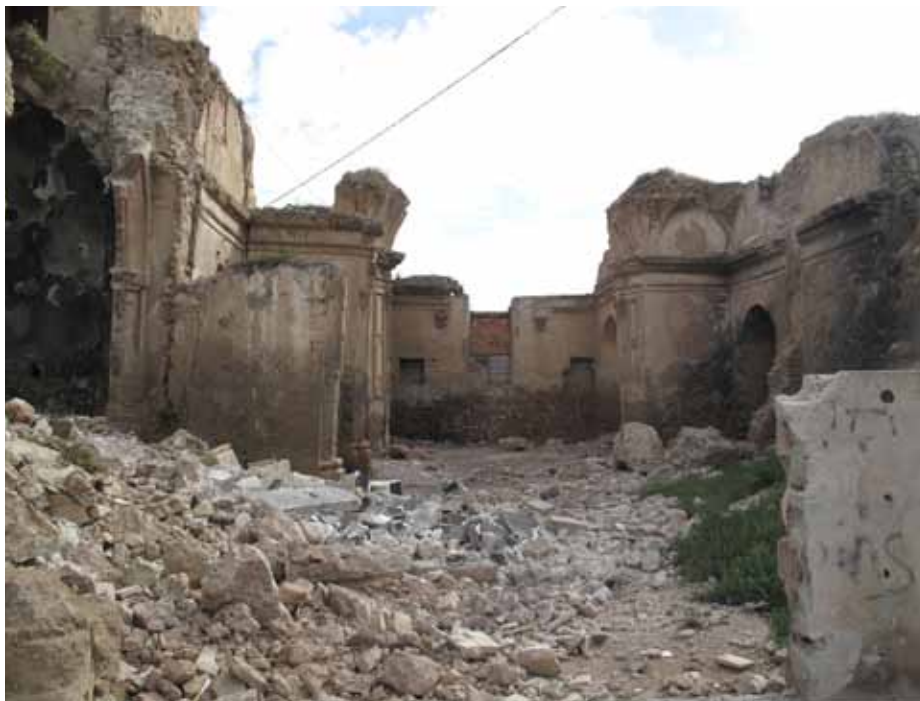
El resto del edificio, o lo que queda de él, se encontraba en pésimo estado, incluso antes de la fecha en que tuvo lugar el movimiento sísmico. Por tanto se hace muy difícil valorar las repercusiones que dicho terremoto pudo tener sobre los restos de los muros, pilastras, etc., que configuran el triste legado material de lo que fue esta iglesia (Lám. 7).

Lámina 7. Situación de la iglesia unos días después del terremoto. Los escombros del suelo pertenecen a la única bóveda original que permanecía hasta nuestros días. Imagen tomada el 24 de mayo de 2011.

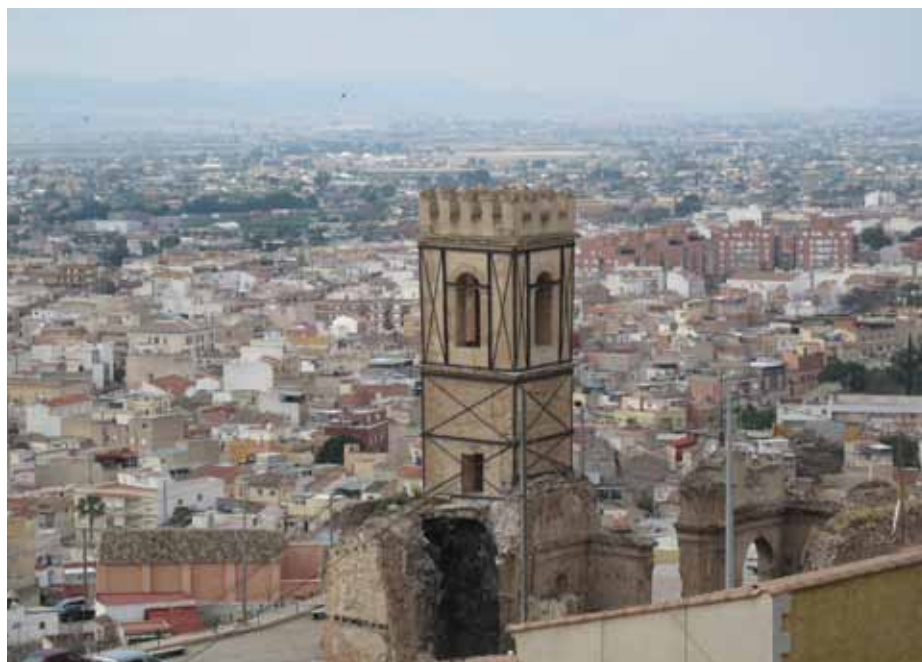
Lámina 8. Situación de la iglesia tras las operaciones de zunchado de la torre. Imagen tomada el 2 de mayo de 2011.

Toda la estructura metálica se colocó previa aplicación de protección anticorrosiva para garantizar su durabilidad ante la oxidación (Lám. 8).
