# Iglesia de Nuestra Señora del Carmen, Lorca

Juan de Dios de la Hoz Martínez\*

LAVILA ARQUITECTOS S.L.P.

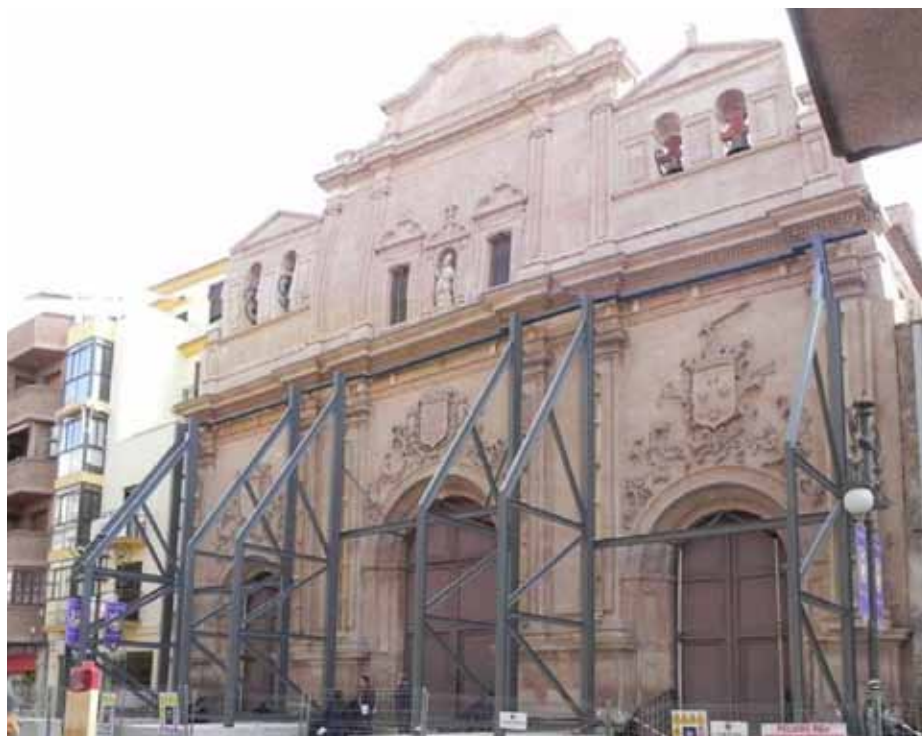
En esta breve reseña damos cuenta de los últimos aspectos relacionados con los trabajos a desarrollar en la iglesia de Nuestra Señora del Carmen en Lorca, que permanece cerrada y apuntalada desde los terremotos que se produjeron en Lorca en día 11 de mayo de 2011 ya que, afortunadamente, la iglesia del Carmen resistió el paso del tren de ondas originado por el sismo, aunque sufrió el colapso de la cubierta del último piso sobre la sacristía, hubo de ser apuntalada en la totalidad de los arcos y bóvedas del crucero y coro, así como en su fachada principal.

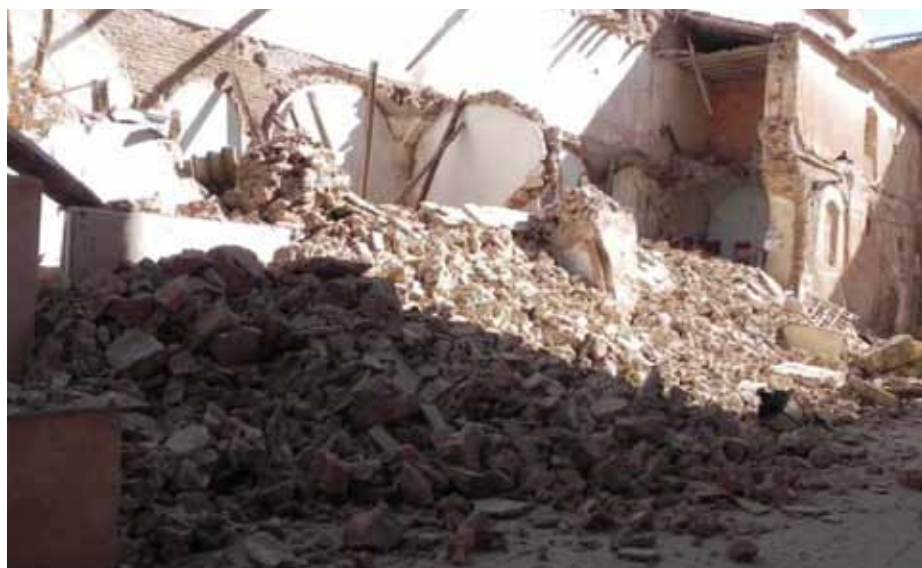
c) Que se va a ejecutar en la panda norte del antiguo claustro la consolidación de aquellas partes que han quedado en pie, así como el desescombro de las colapsadas, cuyo estado era tan precario que no ha sido capaz de resistir las intensas lluvias del 28 de septiembre de 2012, cayendo la cubierta, las bóvedas de planta baja, así como la totalidad de los elementos verticales resistentes, entre la fachada de la calle Nogalte y la capilla de San Luis.

- Desescombro y consolidación de lo existente en el ala norte del claustro medianero con la iglesia.
