Iglesia de San Francisco de Lorca (Murcia). Antes y después del 11 de mayo de 2011

Nicolás Carazo Díaz*

Arquitecto

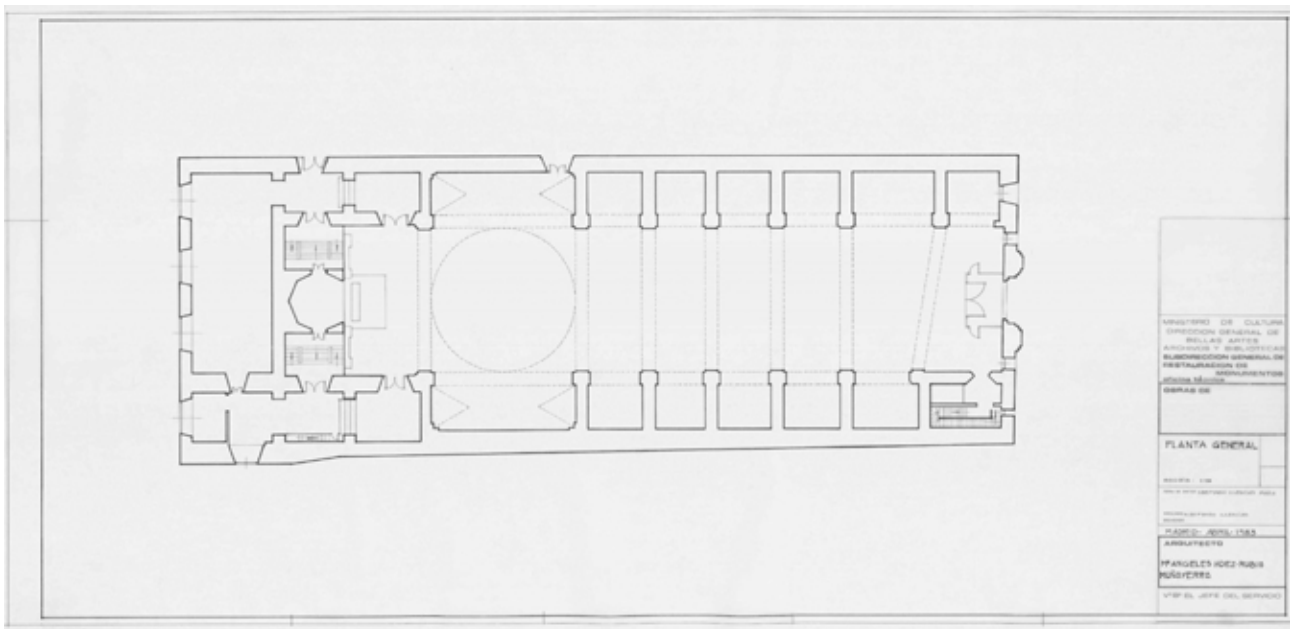
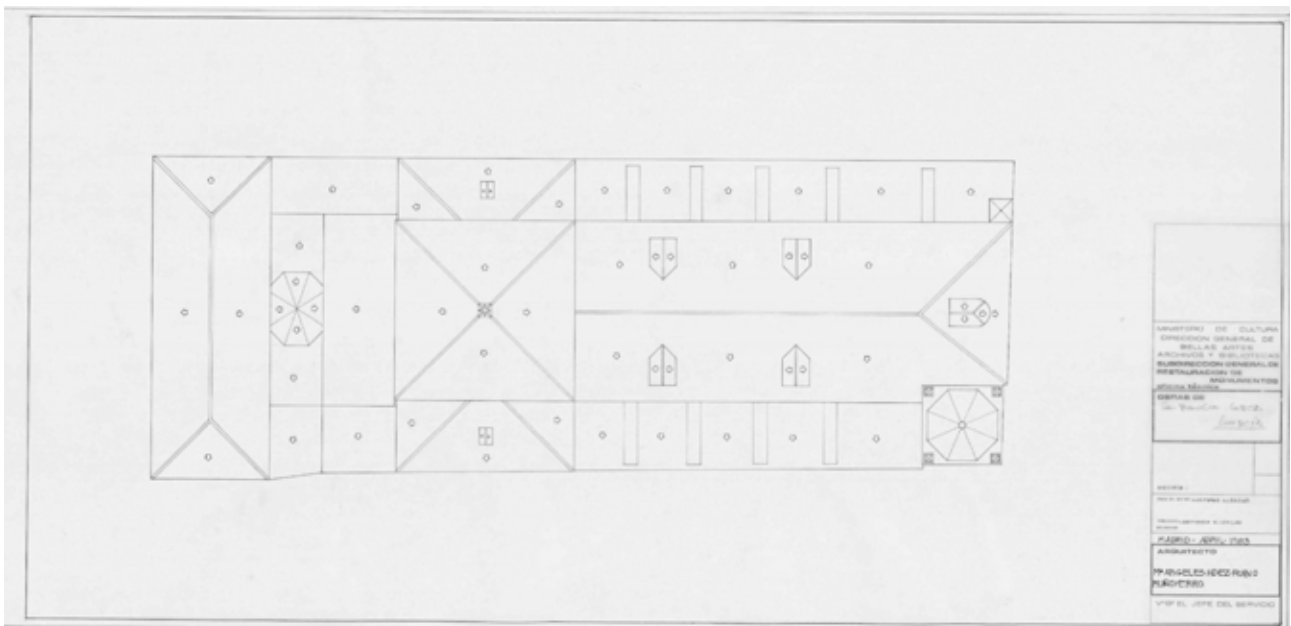
Así, nos referiremos a los cuerpos de la edificación que componen su estructura, especialmente de aquellos que por su posición, construcción o composición se han afectado especialmente. Es necesario recalcar que la magnitud de la aceleración sísmica del terremoto que sufrió la ciudad de Lorca y su comarca superó ampliamente el coeficiente de 0,12 que le asigna la Norma Sismoresistente a esta zona, alcanzando en un instante muy breve, picos de un valor ligeramente superior a 0,4 lo que le confirió un efecto destructor muy elevado.

La torre, situada en la esquina noroeste del conjunto es con la cúpula del crucero la estructura más afectada por los efectos del golpe del terremoto. Debido a su altura, esbeltez y a su propia configuración prácticamente hueca por dentro, su estructura carece de elementos que unan y aten interiormente los muros perimetrales, atravesada únicamente por una escalera en bóveda de ladrillo tabicada que apoya en los muros laterales y en unos rollizos de madera en ménsula empotrados en estos. Esta configuración ha provocado la aparición de fisuras verticales por el centro de los muros perimetrales, desgajando la torre en cuartos, al separarse las esquinas que se abren en abanico. Los cuatro huecos que componen el campanario, situados en el centro de cada uno de los muros del último cuerpo de la torre, se han visto muy afectados por el terremoto, ya que al abrirse la estructura han provocado el descuelgue de las claves y de algunas dovelas de los arcos que cierran estos huecos. Según los arquitectos responsables del monumento, parece que la estructura de madera que soporta el remate piramidal de esta torre y que ata la cabeza de los muros de la torre ha impedido su colapso. De hecho, en los primeros días tras el terremoto se llegó a plantear su demolición, que finalmente no se llevó a efecto al descubrir que esta estructura de madera se encuentra en buen estado.

La nave de la iglesia: La bóveda de cañón que cubre la nave principal se encuentra afectada por numerosas fisuras que siguen transversalmente la directriz del arco de cañón y que se manifiestan sobre todo en el encuentro entre los arcos fajones que unen los pilares con los plementos de la bóveda, que se han separado. En la dirección longitudinal de la iglesia solo aparecen fisuras de pequeña dimensión que siguen la línea de la clave rodeando los medallones que las rematan en cada tramo de la bóveda. En las cales de los arcos fajones estas fisuras son ligeramente más importantes y denotan cierta pérdida de la curvatura de estos arcos que será necesario medir para comprobar su capacidad estructural, aunque en una primera valoración pensamos que no son importantes.

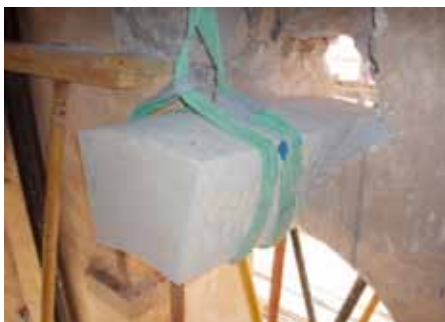
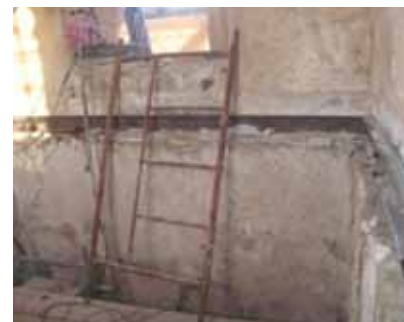
Si hay algo que caracterice a la torre de la iglesia de San Francisco es su remate piramidal que también presentaba fuertes daños tras el terremoto. Se tuvo que demoler, mediante medios manuales, la fábrica de ladrillo macizo que la conformaba para posteriormente reconstruirla, formada por dos tableros contrapeados de ladrillo de tejar, recibidos ambos con pasta de yeso negro, así como parte de las cimbras de madera. Todo este proceso estaba apoyado por la construcción de una estructura localizada en el interior de la torre, anclada a la torre mediante anclajes mecánicos y soldados entre sí, formando, de esta manera, un conjunto estructural para el apoyo de la cúpula de ladrillo. Los huecos de las campanas de la misma se conformaron mediante una estructura metálica en sujeción de clave con perfiles de acero soldados y anclados a zonas resistentes en la zona de las espadañas de la torre. No quedó a salvo ni tan siquiera el conjunto formado por el vástago-bola-veleta viéndose deteriorada la estructura auxiliar que da sujeción a estos. Se procedió pues, a la restauración de la madera del pendolón *in situ*, limpiado las zonas deterioradas, efectuando un tratamiento de consolidación y antixilófagos pulverizado e inyectado en cabezas, teñido y barnizado. Se tuvo que recuperar la pátina del vástago, bola y veleta aportando el material necesario para su reparación, con soldaduras *in situ* de las piezas propias de lancetas, cuerpo principal y decoración de la misma, así como la recuperación de la base del anclaje. Se tuvo en cuenta la necesidad de aplicar un producto estabilizador de óxido en las piezas.

En primer lugar, en lo que se refiere a los trabajos de emergencia que tuvieron lugar en la torre se procedió a la reposición de los sillares afectados. Para la ejecución de estos trabajos se debió, previamente, preparar la base y ejecutar el oportuno cajeadado. De igual modo, se debió recomponer la cornisa de la misma, mediante labrado medio, consiguiendo la forma deseada y de igual modo, con los correspondientes sistemas de anclaje o sujeción, posteriormente al entresacado de la pieza que estaba en mal estado. Fue necesario ejecutar una estructura interior de arriostramiento de la torre en su nivel superior, debido a la inestabilidad que presentaba. Se emplearon perfiles metálicos anclados a la torre mediante varillas roscadas de acero, atravesando el espesor del muro a través de perforaciones practicadas previamente, atornilladas por el interior y en el exterior placas de anclaje y tuercas embutidas en el cajeadado del sillar, que tras los trabajos ha quedado oculto mediante una pieza de cantería a medida. Por otra parte, tuvo que llevarse a cabo el rejuntado de sillares y la restitución de pequeñas volumetrías en los bordes de los sillares, en concreto, en las zonas de los zócalos y las cornisas, trabajos que abarcaban el descarnado de las juntas, picando las llagas con el fin de eliminar los restos de las raíces y

morteros sueltos. La acción de los movimientos sísmicos originó la aparición de fragmentos fisurados y dañados, por lo que era de vital importancia proceder a la consolidación de los mismos mediante la inyección de resinas epoxídicas ligeramente tixotrópicas, previa limpieza de las fisuras y preconsolidación de la superficie en los casos que fue necesario.
