Ermita de San Roque, Lorca

María José Peñalver Sánchez*

I. INTRODUCCIÓN

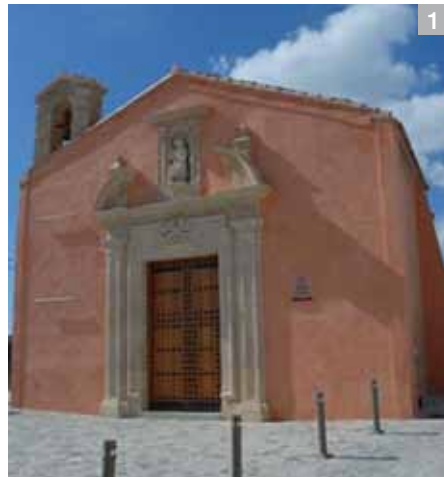
La ermita de San Roque es un edificio del siglo XVI que se encuentra en el cerro de Altamira, en el conocido barrio de San Pedro, uno de los denominados “barrios altos” de Lorca. Este edificio puede considerarse como un ejemplo de la tradición mudéjar (Lám. 1).

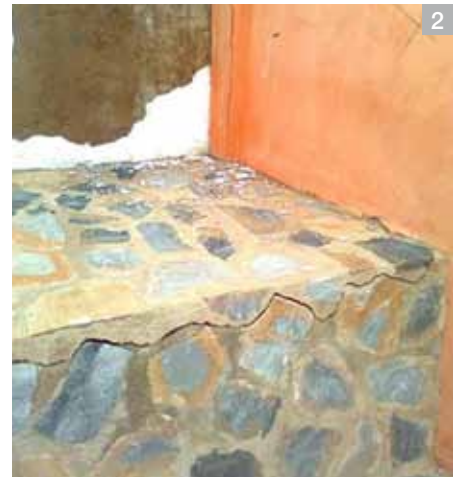
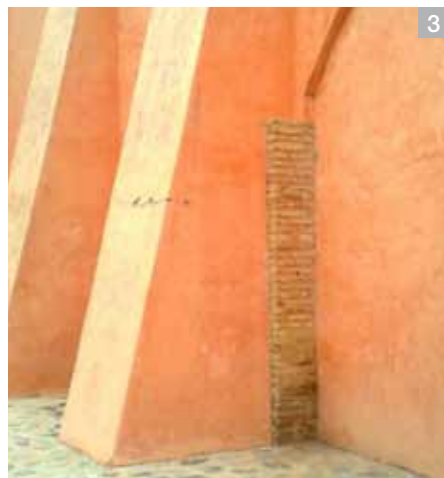
A observación vista y desde el exterior la ermita no mostraba apenas daños como consecuencia del seísmo acaecido el 11 de mayo del 2011. Solo se apreciaban algunas grietas de escasa entidad en los contrafuertes, y en trabas de muros de mampostería con diferente

volumetría (Lám. 2 y 3). Estos daños no presentan gravedad y su reparación no presenta ninguna dificultad. Las cubiertas se han mantenido en perfecto estado.

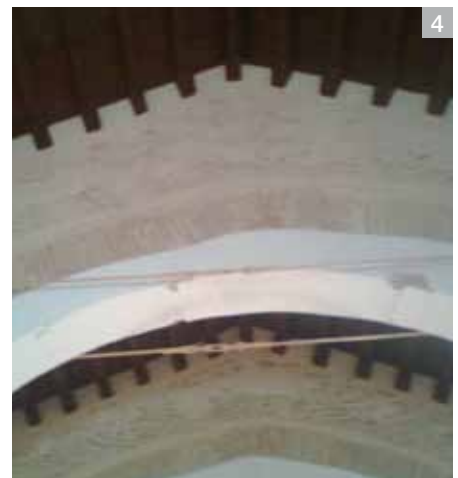
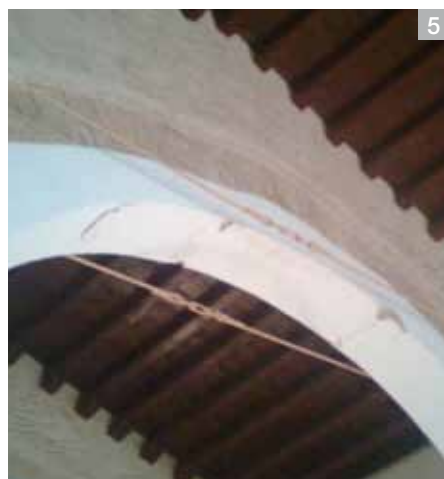
En cuanto el interior, se apreciaban daños en los arcos de ladrillo, a la altura de la clave, si bien la incorporación de los tirantes de acero, evitó mayores desplazamientos de estos arcos (Lám. 4 y 5). También se aprecian algunas grietas y pérdida de material en algunas partes bajas de los muros (Lám. 6).
