# Incidencia de los terremotos en el conjunto monumental de Santo Domingo (Lorca, Murcia)

Juan Carlos Cartagena Sevilla\*

*Arquitecto*

Tras los terremotos del 11 de mayo de 2011 el conjunto monumental de Santo Domingo de Lorca quedó seriamente perjudicado. Ante el inminente colapso de las partes más afectadas, se procedió de inmediato, a realizar las obras de emergencia necesarias para evitar daños irreparables tanto a las personas como al patrimonio. Estas obras se concretaron en el desmontaje, catalogación y traslado del claustro, así como en el apeo de la capilla del Rosario y todas sus medidas complementarias, como zunchado, afianzamiento de fábricas, desmontaje de la torre del lateral derecho, reparaciones en cubiertas con accesos de agua, etc.; incidiendo en la adopción de todas las medidas necesarias para la protección de las personas que realizaban dichos trabajos y del patrimonio contenido en los inmuebles. Una vez afianzados los edificios se han ido realizando los trabajos necesarios, para que poco a poco y según las posibilidades económicas, el conjunto monumental vaya recuperando su normalidad, tanto en su funcionamiento institucional como en su esplendor, de manera

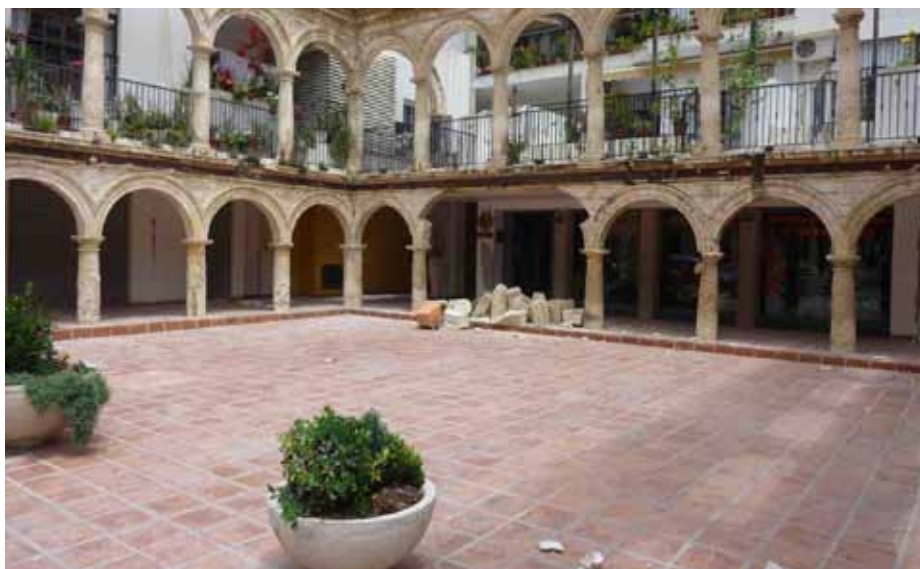
La trayectoria norte-sur de los terremotos, hizo que la arcada dispuesta en esa dirección, fuera la más afectada, debido al enorme esfuerzo cortante al que se vieron sometidos los fustes de la planta inferior y a la imposibilidad de movimiento de la base, al estar empotrada en el suelo, partiéndose uno de estos fustes y, arrastrando con ello las arcadas contiguas (Lám. 3). Multitud de piezas quedaron fracturadas y desplazadas (molduras, basas, fustes, capiteles, arcos, columnas, dovelas, entablamento, cornisas...), observándose principalmente, estas roturas en el encuentro de dos elementos constructivos consecutivos. La ya frágil estructura de las arcadas, quedó totalmente inestable con pérdida de verticalidad y desplome de diversas partes de la planta alta, lo que unido a la disgregación de juntas, suponía un grave peligro de caída de elementos.

Lámina 3. Aspecto general del claustro tras los terremotos.

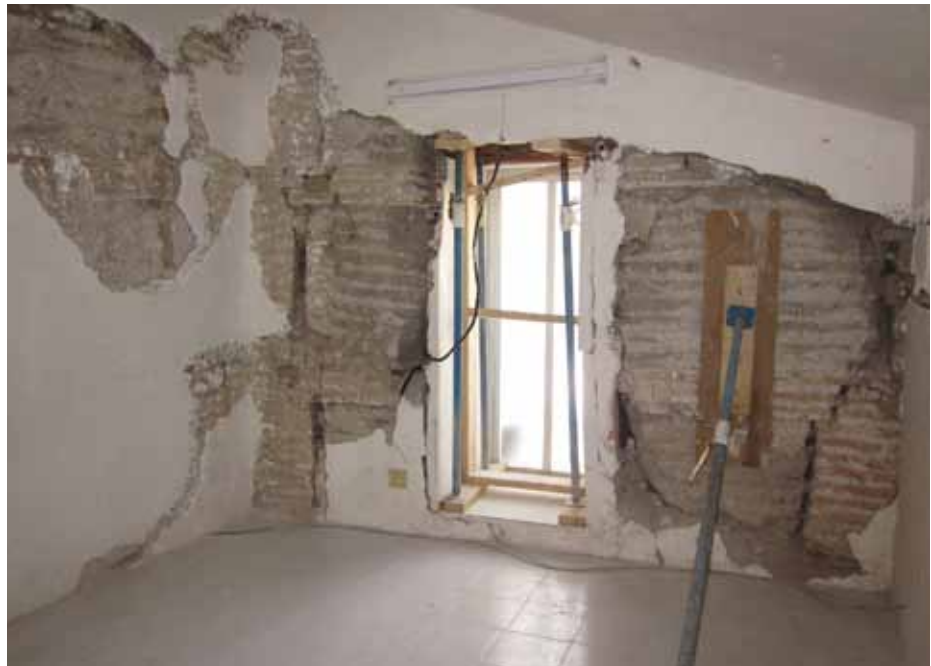
Ya en el primer reconocimiento de los inmuebles, se apreciaba la gravedad de los daños. No se habían producido grandes desprendimientos, pero la situación de inestabilidad, en que habían quedado los elementos estructurales amenazaba el desplome, concretamente el de las bóvedas del transepto y cúpula de la capilla del Rosario. Los movimientos horizontales provocados por las ondas sísmicas produjeron abundantes desórdenes en los edificios, afectando con mayor virulencia, a los elementos de desarrollo vertical existentes por encima del volumen general (torres y cimborrio) y a los de mayor rigidez (como son los muros estructurales en la dirección norte-sur). En efecto, la dirección en la que se produjo el sismo es importante para interpretar los múltiples desórdenes producidos, ya que los elementos estructurales, como muros, dispuestos en esa misma orientación, al ser zarandeados, aplastaron los arcos existentes y resquebrajaron las bóvedas que los conectan por su parte superior. En la iglesia de Santo Domingo se produjo un agrietamiento generalizado, concentrándose en los paños que siguen la dirección transversal, como son la cabecera, fachada y muros entre capillas laterales, con aplastamiento de ladrillos de los arcos y caída de revestimientos (Lám. 4).

**Lámina 4.** Afectación de los muros transversales en las galerías.

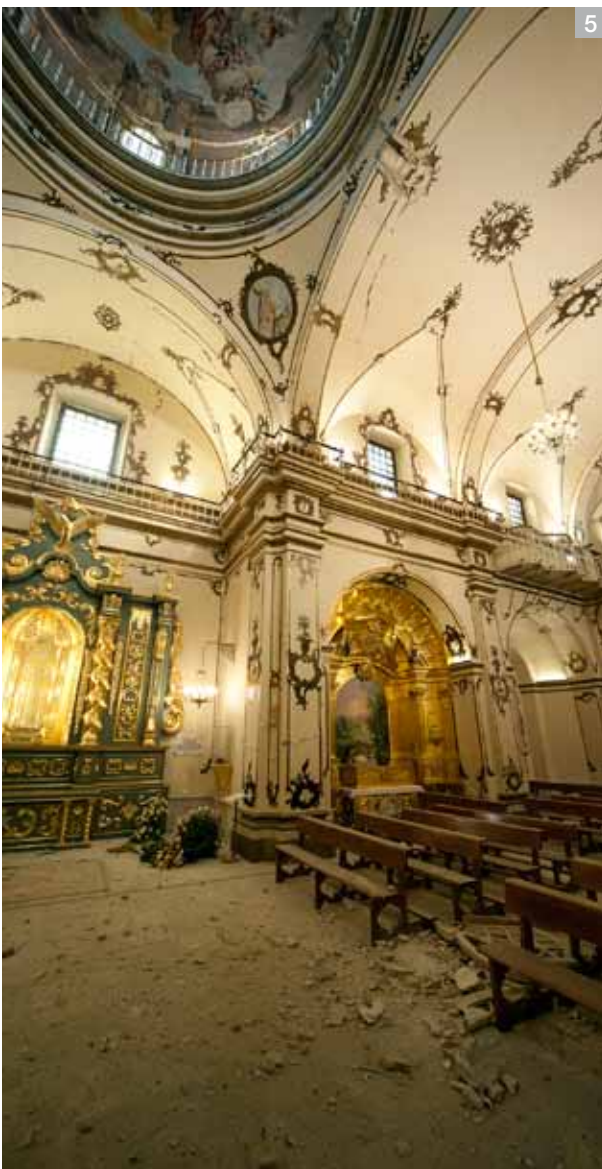
En la capilla del Rosario el resultado fue muy distinto, los daños ocasionados en las estructuras de fábrica fueron de gran relevancia (Lám. 5). Las estructuras portantes del edificio, muros, contrafuertes, bóvedas y cúpula, quedaron muy dañadas, dejando al inmueble a merced de las réplicas que se esperaban. La cúpula, realizada mediante bóveda tabicada de dos hojas de ladrillo macizo, quedó desgajada en su totalidad, seccionada horizontalmente en dos partes a la altura de la zona superior de los óculos y desplazada hasta 12 centímetros en la dirección norte-sur. La cornisa de arranque, apoyada directamente sobre las pechinas, quedó sin trabazón con las mismas, ya que resultó partida y con cedimientos en varios puntos en la zona sobre el presbiterio. Los arcos torales que soportan la cúpula, bóvedas y cimborrio, ejecutados con ladrillo, quedaron fracturados, mereciendo especial atención, como es lógico, los situados en la dirección del sismo. En especial el de la nave, que arranca de dos pilastras muy fracturadas y cuya clave quedó partida y desprendida. Por este mismo motivo y al tener la misma orientación, sufrió múltiples daños el arco carpanel que sustenta el coro (Lám. 6-8).

**Lámina 5.** Aspecto que presenta la capilla el día 12 de mayo.

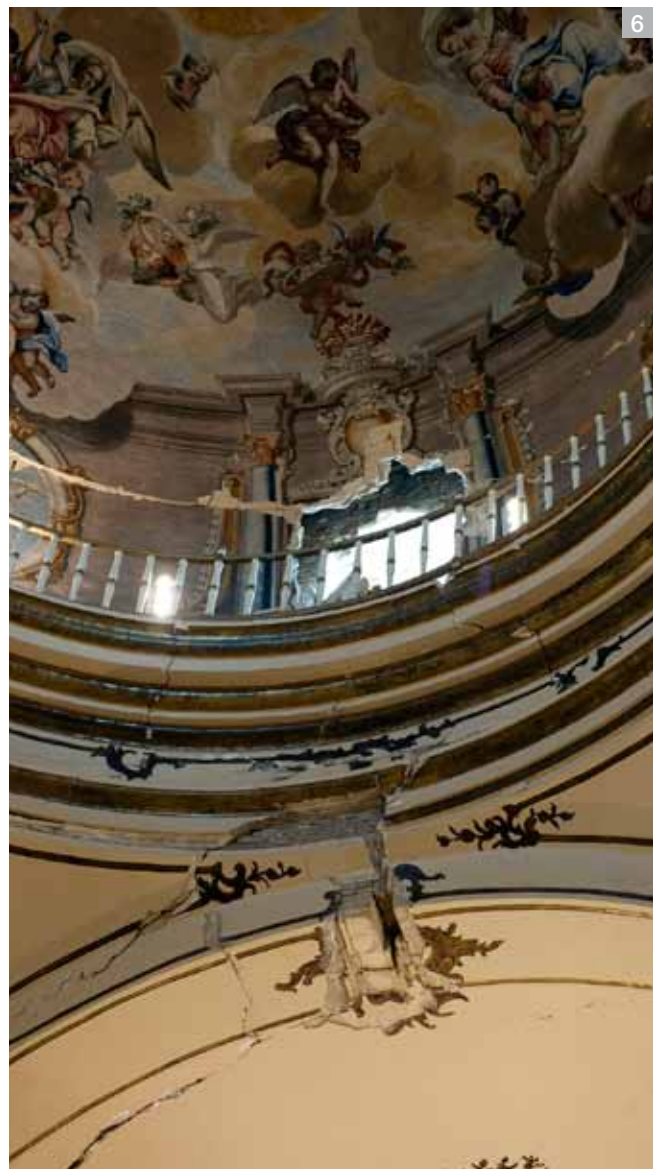
**Lámina 6.** Detalle de la cúpula y la clave.

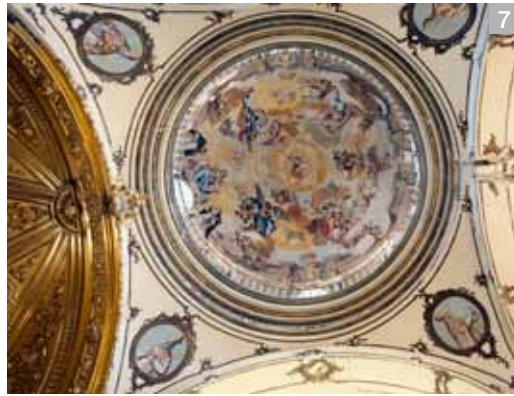
**Lámina 7.** Agrietamientos.

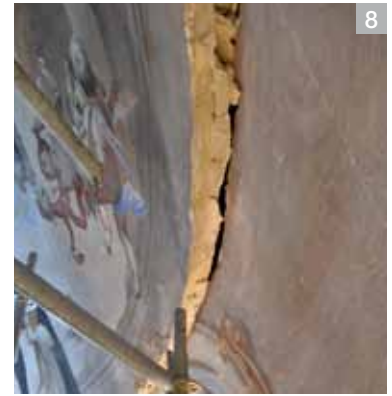
**Lamina 8.** Se aprecia la fractura que experimentó la cúpula, así como el desplazamiento y la rotación de cada uno de sus lados.

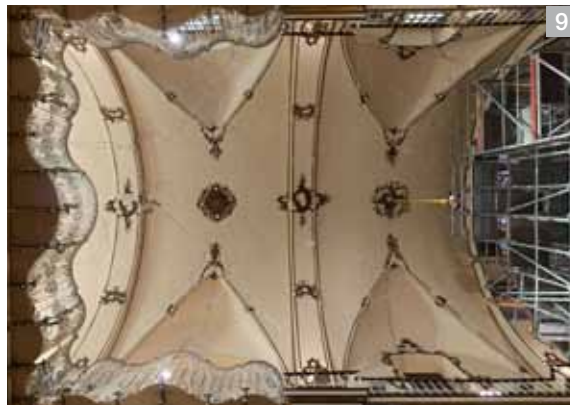
Las bóvedas tanto la del transepto como la de la nave central, quedaron totalmente agrietadas y fragmentadas, con especial incidencia en la parte cercana a la cúpula, siguiendo las líneas de las juntas. Las del acceso al camarín y a la torre, al ser de menor dimensión, fueron aplastadas, quedando las fábricas a la vista amenazando con su desplome (Lám. 9 y 10). Los muros, principalmente los del crucero y los de las escaleras de acceso al coro y camarín, se agrietaron al intentar recuperar su posición original tras las sacudidas iniciales, dejando hendiduras y resquebrajaduras de unos 3-4 centímetros, y quedando separados completamente de los contrafuertes sin que estos pudieran contrarrestar correctamente los empujes laterales de arcos, bóvedas y cúpula (Lám. 11). A estos desperfectos se unía el estado de la torrecilla lateral, totalmente fracturada, desgajada y con impactantes desplazamientos en los soportes de los arcos de los vanos (Lám. 12). El cimbo-

**Lámina 9.** Panorámica del estado de la bóveda de la nave.

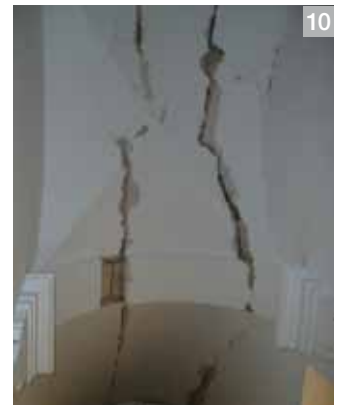
**Lámina 10.** Bóveda de acceso al camarín aplastada.

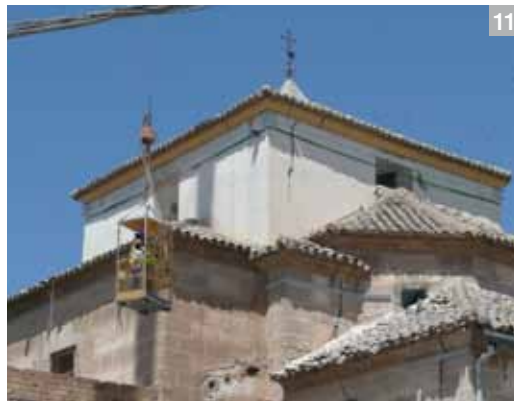
**Lámina 11.** Contrafuertes y esquinas fracturados.

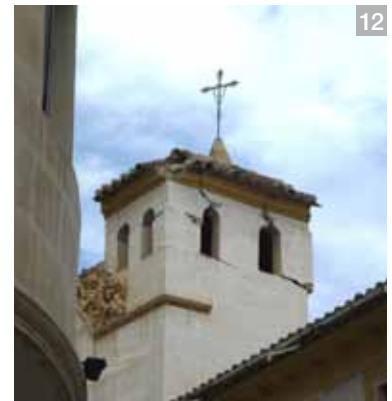
**Lámina 12.** Estado en el que quedó la torre.

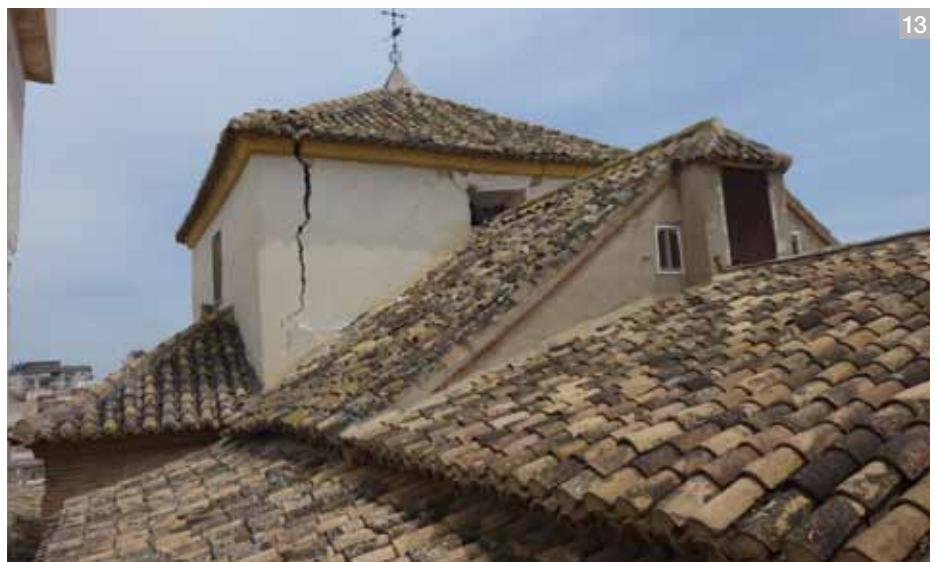
rio quedó totalmente agrietado en sus esquinas y en sus huecos con hendiduras de 11 centímetros, denotando el movimiento disgregador del sismo y el empuje de la cúpula desde su interior. Su aspecto es como si se hubiera abierto desde dentro marcando los encuentros en las esquinas de los muros que lo conforman (Lám. 13). También las cubiertas quedaron afectadas por los sismos, perdiendo la estanqueidad. Múltiples tejas quedaron rotas y varias vertientes del tejado en su conjunto, se deslizaron en la dirección de los sismos. Por último, en la fachada se movieron y agrietaron los sillares, dejando abierta las juntas que quedaron muy evidentes en la pequeña hornacina situada sobre la puerta de entrada.

**Lámina 13.** El agrietamiento del cimborrio, continuaba por los muros exteriores.

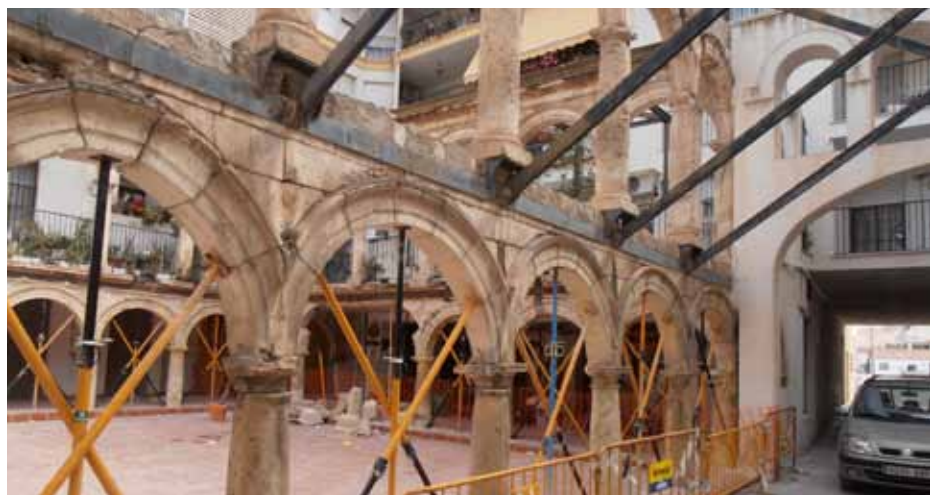
**Lámina 14.** Detalle del apeo de los arcos inferiores. Se aprecia la estructura metálica que lo sustentaba.

La inestabilidad que presentaba esta estructura pétreo, con todas sus piezas desligadas y desencajadas, hacía vislumbrar su ruina inmediata con los daños colaterales que ello conllevaría. Desde un primer momento, se vio claramente que el claustro debía ser desmontado. No demolido, pues afortunadamente su valor histórico y patrimonial, lo preservaba de ser destruido y le garantizaba su reversibilidad, permitiendo que en un futuro pueda ser restaurado y reubicado en su lugar. Como medida previa de urgencia, se procedió de inmediato a precintar el recinto y a estabilizar provisionalmente la galería, para evitar daños a personas, mediante un apeo ligero de los arcos del nivel inferior, con puntales y pequeñas cimbras de madera que evitarían su colapso inmediato o durante los trabajos de desmontaje. Se continuó levantando un andamio metálico en todo el perímetro, apuntalando la estructura, permitiendo el acceso a todos sus niveles (Lám. 14).

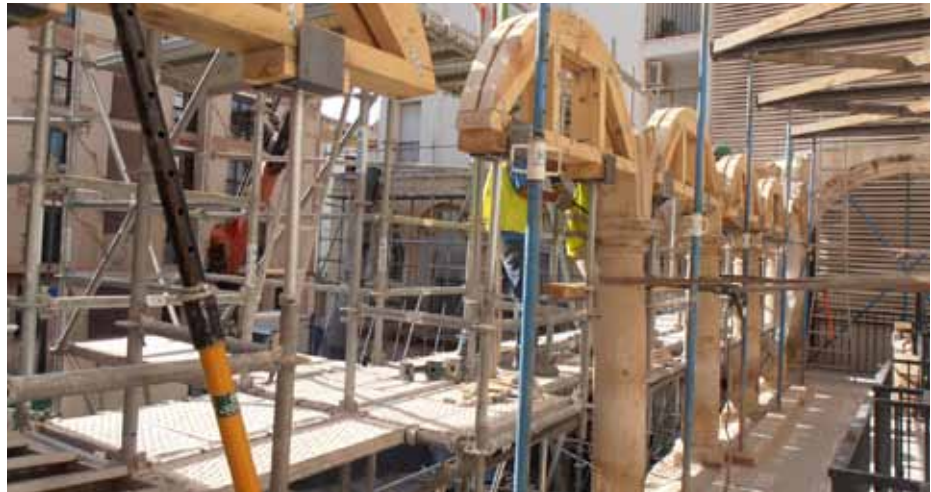
**Lámina 15.** Desmontaje del claustro, estabilizado previamente con el apeo metálico y las cimbras de madera.

doras y camiones grúa, se fue procediendo en sentido contrario a su construcción, al desmontado pieza a pieza, mediante el uso de pinzas para las dovelas, piezas de las cornisas y riñones y eslingas para los fustes, hasta el total desmontaje de la arquería, despojándola de la estructura metálica que las anclaba a los edificios colindantes. Para acometer el desmontaje del cuerpo inferior se practicaron zanjas con mini excavadoras para liberar las basas y fustes rehundidos en el pavimento, completando el proceso con medios manuales, con el fin de evitar daños en las distintas piezas (Lám. 15 y 16).

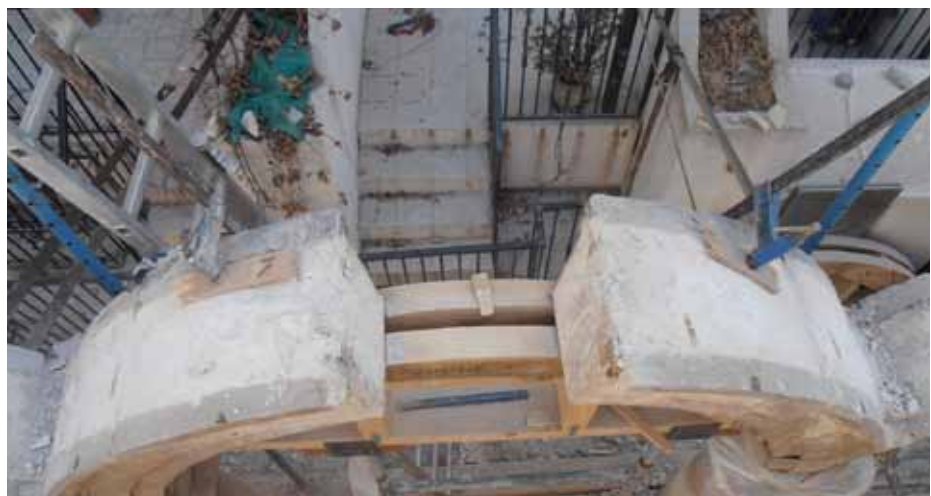
**Lámina 16.** Detalle del desmontaje de las arcadas.

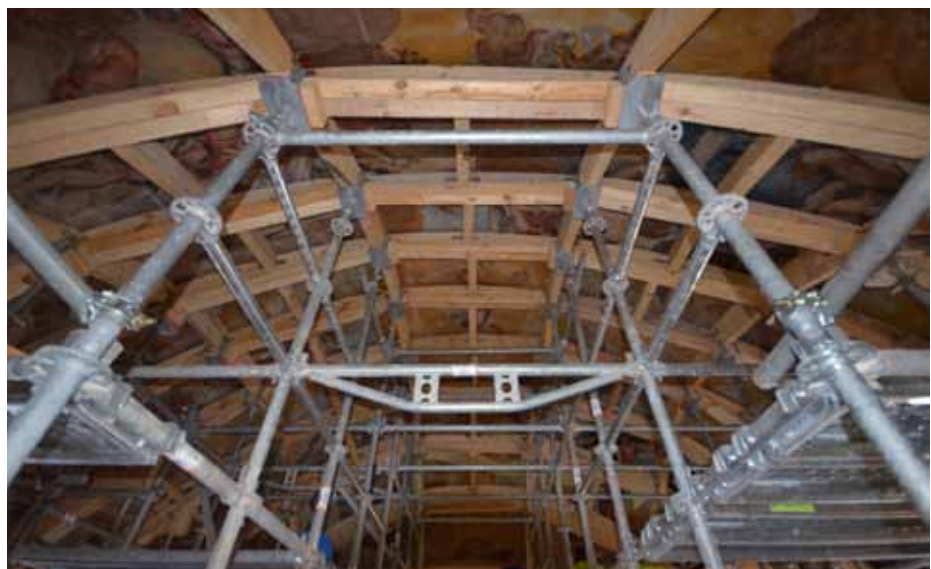
Lámina 17. Cimbrado de la cúpula.

El andamiaje levantado, permitió el cimbrado de la cúpula mediante tabloncillos de madera, conformando la curvatura exacta, y forrado con láminas de polietileno reticulado hasta formar un espesor aproximado de 2 centímetros, consiguiendo de esta forma que la superficie de contacto sea lo más flexible posible a la hora de absorber los esfuerzos y evitar punzonamientos en el tabicado de la bóveda. Previamente se resguardaron las pinturas que decoran la cúpula con una protección superficial, mediante papel japonés adherido al soporte. Este tratamiento fue consensuado con la Dirección General de Bellas Artes (Lám. 17 y 18).

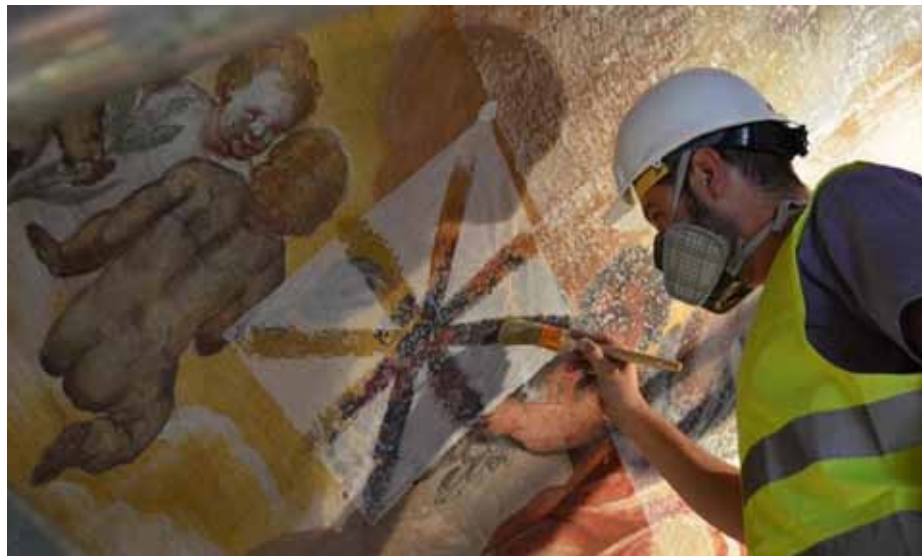
**Lámina 18.** Protección de las pinturas.

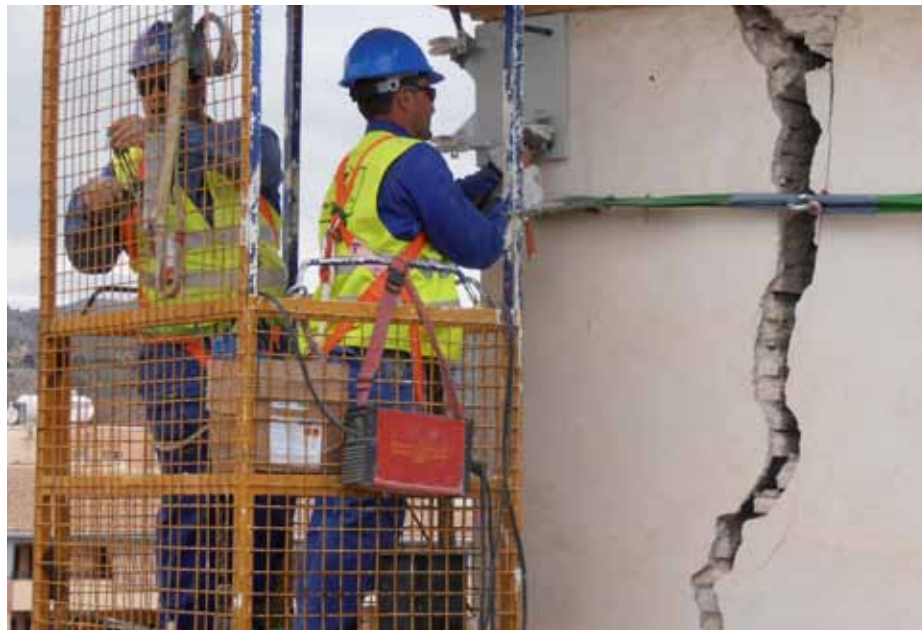
3. El cimborrio presentaba en cada una de sus cuatro esquinas, grandes grietas verticales que afectan a la totalidad del espesor la fábrica resistente. La estructura se mantenía en pie gracias al arriostramiento realizado por la estructura de madera de la cubierta. Dada la magnitud de las grietas se realizó un inmediato trabajo de consolidación. Esta situación afectaba muy negativamente a la estructura de la cúpula de su interior, pues con los desplazamientos ocasionados por los agrietamientos se pueden desequilibrar los empujes entre la cúpula y los muros del cimborrio, gracias a los muros diafragmas que existen entre ambos. El alcance de la actuación de emergencia consistió en la realización de un zunchado en la parte superior del cimborrio que garantizara la estabilidad de las fábricas, dado que en esta situación actuaban de manera independiente. Para lograr este zunchado se procedió a la instalación de cuatro anillos realizados con cables de acero que rodean por completo el cimborrio. Estos anillos llevan un tensor en cada cara que permite ajustar cada anillo a la fuerza necesaria para estabilizar el conjunto, pero sin excesos que podrían provocar el hundimiento de las fábricas hacia el interior. Para transmitir correctamente la tensión de los anillos a las cuatro esquinas del edificio se fabricaron ocho piezas de acero laminado a forma de esquineras, que van dotadas de guías donde alojar el cable, de manera que pudiera discurrir sin peligro de punzonamiento o esfuerzos extraños. Para realizar esta operación fue necesaria la instalación de una grúa de gran tonelaje dotada de una cesta para operarios y de una segunda grúa para elevar los materiales y soportarlos hasta la finalización de su instalación. En primer lugar, se procedió a instalar una eslinga de fibra como medida de seguridad, posteriormente se instalaron las piezas de esquina mediante barras de acero corrugado recibidas a las paredes del cimborrio con resina epoxi y soldadas a las placas. Por último, se procedió a colocar los anillos de cable de acero y a su tensado. Estos cables de acero serán retirados una vez se haya procedido a reparar las grietas que presentan las fábricas y se haya realizado un zunchado de refuerzo por la parte interior que asegure su estabilidad (Lám. 21).

Lámina 21. Colocación del zunchado del cimborrio.

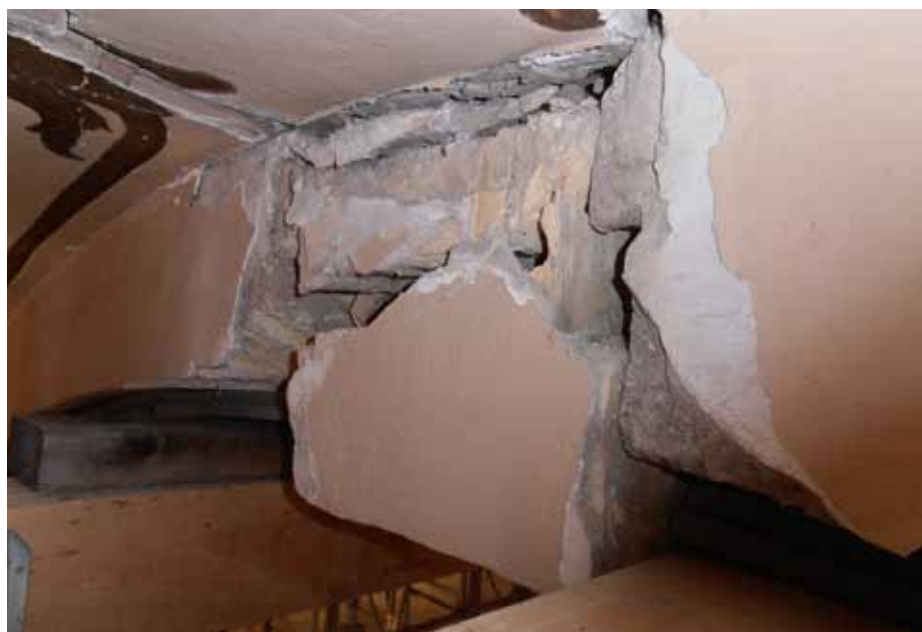
4. El edificio presenta grandes grietas en la fachada, probablemente algunas ya existían, pero durante el terremoto se han manifestado con una mayor dimensión. El sistema constructivo de esta iglesia, compuesto por fábrica de ladrillo macizo rellena de mampostería, sin ningún enjarje, ha producido que se hayan mostrado grietas en la unión de ambos elementos en casi todos los paños, dado que las uniones entre ellos no han sido capaces de absorber los esfuerzos horizontales producidos por el sismo. Esta circunstancia se ha manifestado de una forma más acusada en las esquinas de la cabecera de la capilla, donde los muros han quedado desgajados y sin traba. Se ha procedido a realizar un cosido mediante perfiles UPN anclados a los muros resistentes mediante varillas de acero corrugado y resina epoxi, evitando de esta forma la pérdida de estabilidad del conjunto. Estos cosidos serán remplazados por grapas una vez se hayan reparado todas las grietas (Lám. 22).

Lámina 22. Detalle de la clave rota.

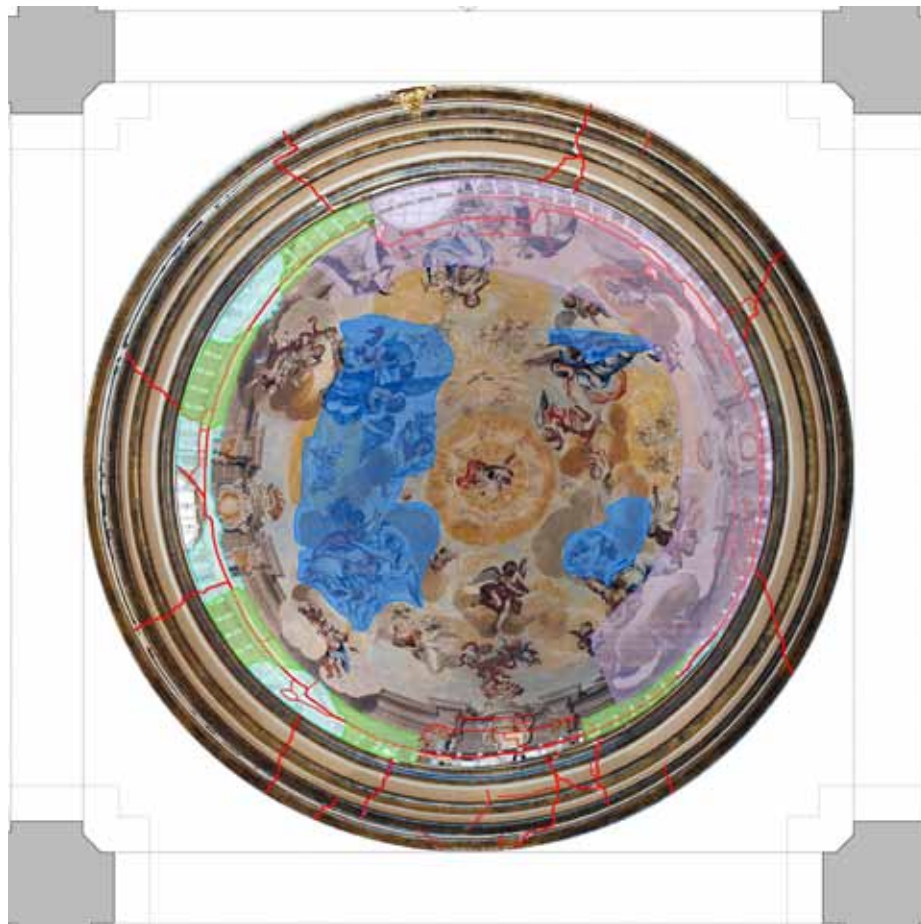
desgajado, acceder a la cúpula, proceder a su refuerzo y terminar con la reconstrucción del cimborrio. Así resumidamente no parece presentar gran dificultad. Sin embargo este será sin duda, el trabajo más complejo a realizar, pues la decoración pictórica condicionará tremendamente la actuación (Fig. 5).

**Figura 5.** Distintas zonas de actuación en las que se ha dividido la cúpula.

Dependiendo del estado de las pinturas de cada una de las zonas en las que se han dividido, se procederá en unos casos a la extracción del material pictórico, recomposición del tablero de la cúpula, y posterior recolocación de las pinturas y restauración de las mismas. Mientras que en otras zonas, con pinturas en mejor estado, serán restauradas *in situ*, rellenando, cosiendo las grietas, reparando las oquedades, y por último reforzando el trasdós, uniendo los nuevos encamisados a los que se ejecutaron en los años ochenta. El resto de las actuaciones ya descritas se realizarán con posterioridad a los trabajos de consolidación estructural.
