# Ermita del Calvario, Lorca

**María José Peñalver Sánchez\***

## I. INTRODUCCIÓN

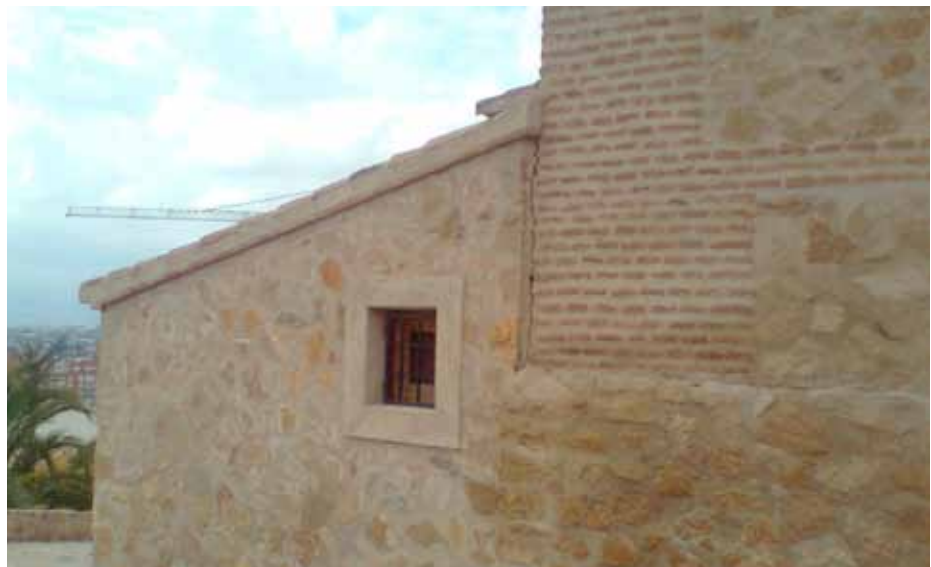
A observación vista y desde el exterior, según visita girada pocos días después del seísmo, las capillas no mostraban graves daños como consecuencia del seísmo acaecido el 11 de mayo del 2011. Solo se apreciaban algunas grietas de escasa entidad en las trabas de los muros de mampostería con fábricas de ladrillo, y en trabas de muros de mampostería con diferente volumetría (Lám. 2).

**Lámina 2.** Presencia de grietas en la unión de fábricas de mampostería y en la unión de fábricas de mampostería con fábricas de ladrillo. Estos daños no presentaban gravedad y su reparación, atendiendo a la altura y volumetría de estas capillas no presentaba ninguna dificultad.

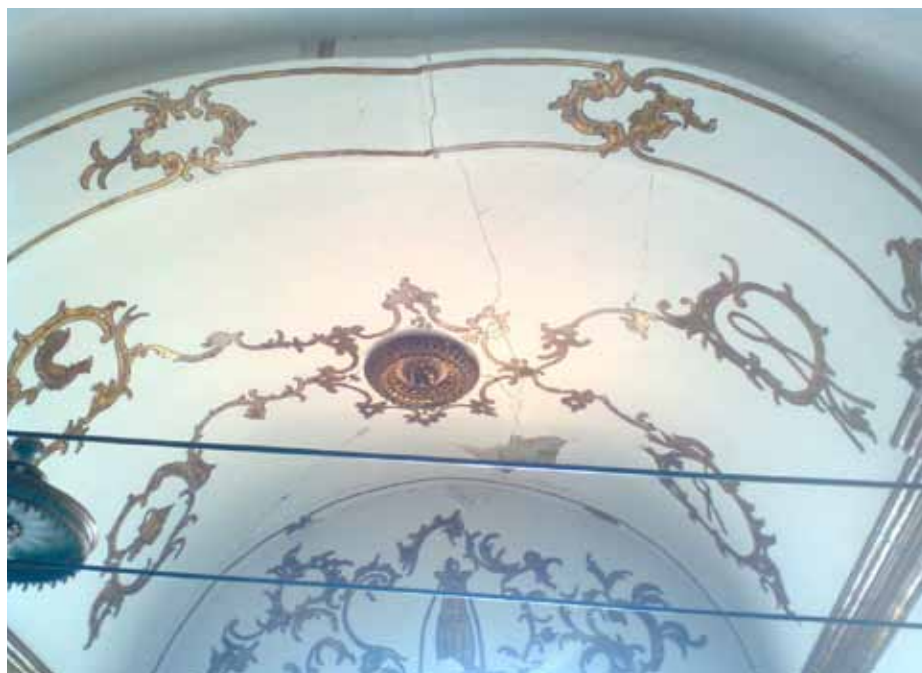
También se apreciaban algunas fisuras que arrancan de los huecos de las ventanas, como consecuencia de la discontinuidad en la sección del muro. También se evidencia que no existe problema de cimentación o de capacidad de carga del suelo. La construcción que presentaba mayores daños fue la ermita del Calvario, pues si bien aparentemente desde el exterior no aparecían signos evidentes del movimiento sufrido por el seísmo, a excepción del pórtico, en el interior sí que se evidencian. La bóveda y los arcos se vieron afectados por el seísmo en su integridad estructural (Lám. 3).

Lámina 3. Estado de fisuración de la bóveda.

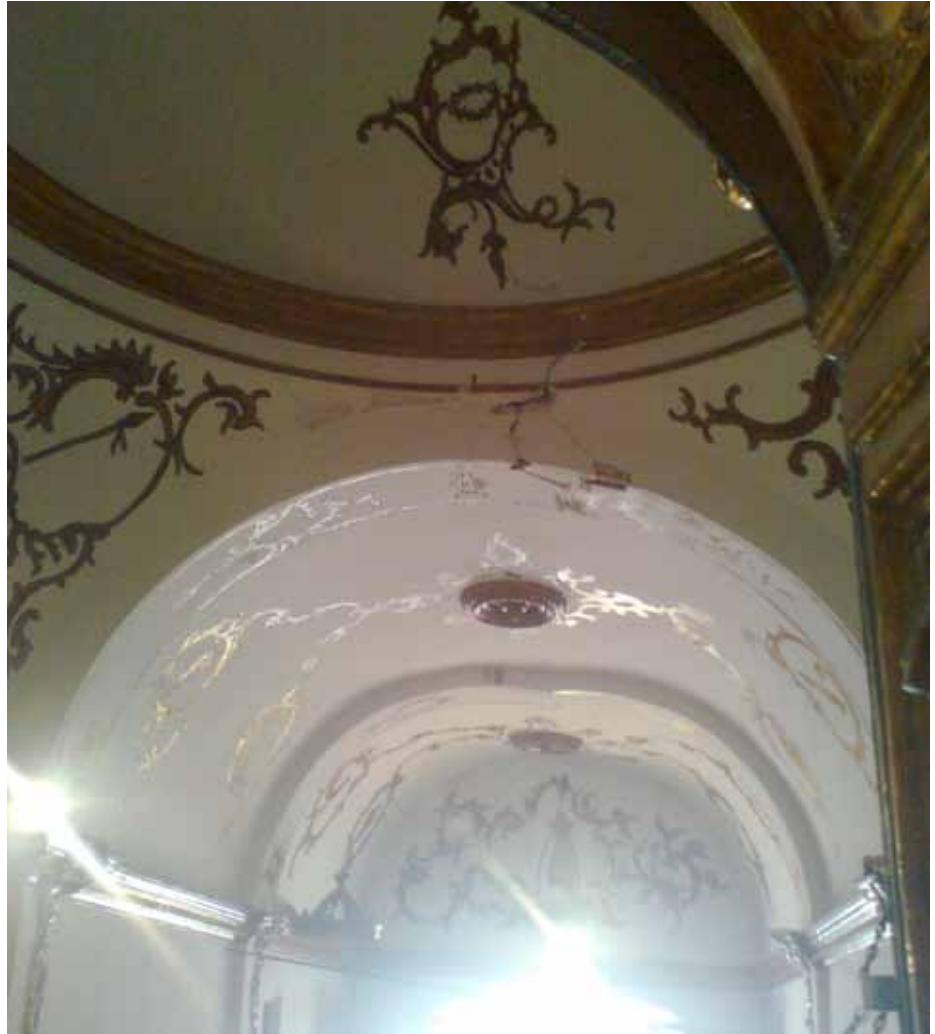
Estas construcciones fueron realizadas con mamposterías no confinadas, empleando cementantes del tipo arena-cal, con ladrillos y piedras naturales, lo que produce en general un comportamiento no satisfactorio de las edificaciones durante eventos sísmicos de gran intensidad como el que hemos sufrido. La vulnerabilidad de estas edificaciones ante las acciones sísmicas, se debe a que su sistema estructural de conjunto fue concebido como de gravedad, en el que las acciones externas que experimentan, esencialmente se transmiten como esfuerzos de compresión excéntricos a los elementos verticales. Este sistema estructural de gravedad tiene un buen comportamiento ante las acciones de peso propio y sismo de poca magnitud. Los materiales que constituyen la estructura no tienen capacidad para resistir esfuerzos de tensión y de cortante significativos. Al ser básicamente mamposterías heterogéneas, sus propiedades mecánicas tienen un alto grado de dispersión. Una vez que se descubrió el faldón de cubierta se observó que en intervenciones anteriores se colocó una viga de acero laminado de gran canto sobre la que apoya la cumbrera de la cubierta de esta nave única. Se observó que el apoyo de esta viga sobre el muro de carga era deficiente (Lám. 5). Además, esta viga de acero descargaba su gran peso sobre unos caballetes de acero laminado, perfil L, que a su vez apoyan directamente sobre la bóveda de una única rosca de ladrillo. Los apoyos de esta viga de acero sobre los muros testeros de la nave de esta ermita no están bien resueltos.

**Lámina 4.** Aspecto que presentaban los arcos fajones y la bóveda tras producirse rotura por la clave.

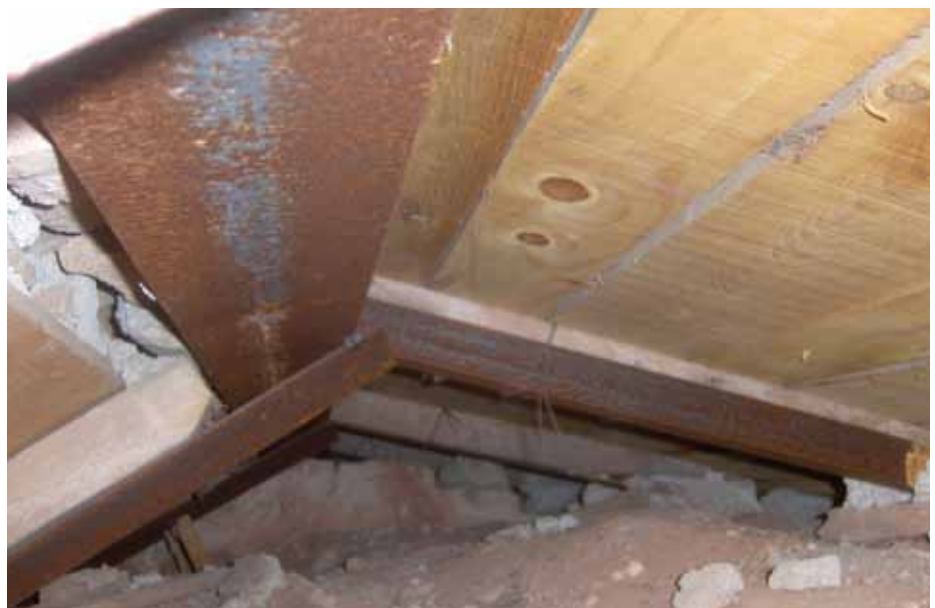
**Lámina 5.** Detalle.

El movimiento consiguió mover los muros de mampostería, lo que provocó la abertura de los apoyos y la modificación de la línea de presiones del arco respecto a su trayectoria original. A ello hay que sumar las cargas puntuales que esta viga de gran peso ha transmitido a la bóveda.

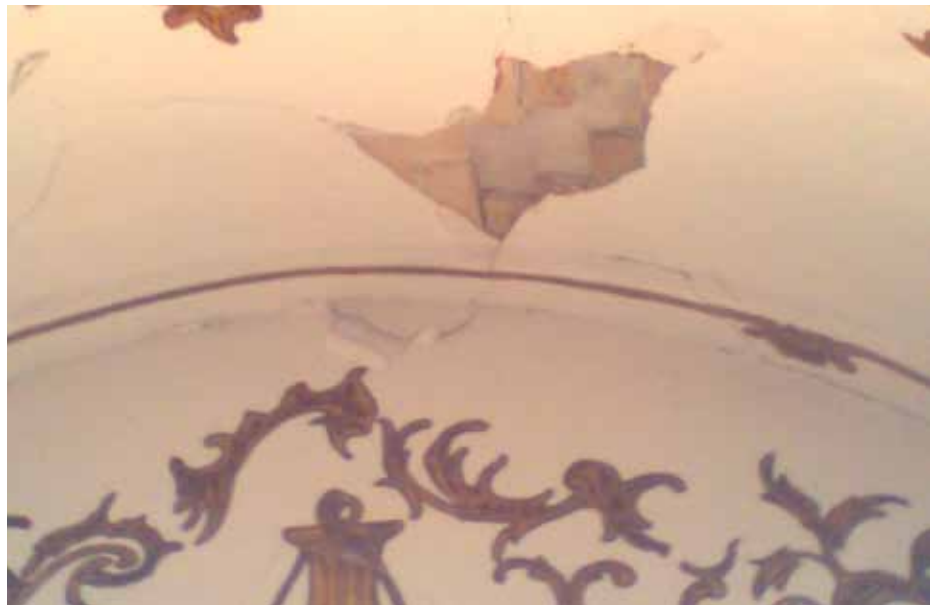
Lámina 6. Detalle.

Ello provocó la aparición de grietas en la clave de los arcos fajones, que descendieron y arrastraron parte de la bóveda (Lám. 6). Las bóvedas se han fracturado por la acción de temblores significativos recurrentes, motivados por los excesivos desplazamientos laterales de los muros de la nave y unas cargas gratuitas que se añadieron en una intervención anterior. También se observó un ligero desplazamiento en algunas columnas del pórtico que se construyó en el siglo XVIII, si bien no amenazaba con algún peligro de derrumbamiento (Lám. 7). La vivienda adosada a la ermita también sufrió daños en sus muros de carga, en la bóveda de escalera y en el faldón de la cubierta (Lám. 8). Debido a las sacudidas recibidas se generó una junta abierta en algunas zonas de encuentro del faldón de cubierta con el muro de carga, con posibilidad de filtraciones de agua. También se apreciaron varias fisuras y grietas en las dependencias a través de las cuales se accede al camarín. Son grietas y fisuras que se repararon hace algunos años, según se pudo apreciar y que volvieron a abrirse. Estos daños tampoco advertían peligro.

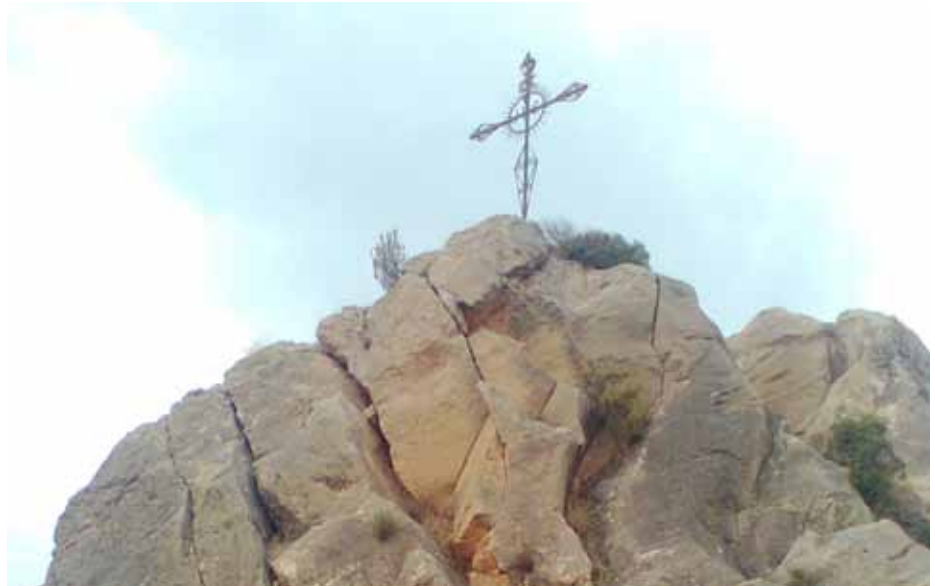
En cuanto el entorno de este lugar, se apreció una amenaza de desprendimiento del macizo rocoso que configura el paisaje de la zona alta del conjunto (Lám. 9). Se apreciaba que se había producido una separación e inclinación de algunas partes de este macizo. La proximidad de este macizo a la explanada del conjunto supone un riesgo porque dicho lugar es frecuentado por muchos visitantes. Un posible desprendimiento también puede alcanzar a una de las ermitas del conjunto que se encuentra muy próxima.

Lámina 9. Vista del macizo rocoso.

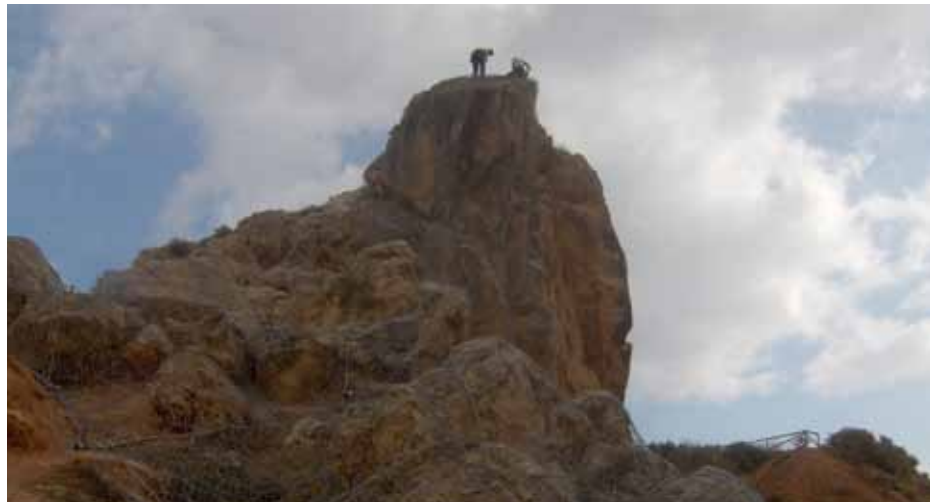
Lámina 13. Vista del macizo rocoso.

consiste en inyectar las grietas con un mortero cal-arena y un aditivo estabilizador de volumen. Para la restauración de la bóveda y arco fajón, y además adicionar capacidad portante a cortante y flexión, se consolidó la mampostería y se reforzaron estos elementos con membranas de mortero, malla y conectores (Lám. 12). Para asegurar la zona exterior del desprendimiento de macizo rocoso se ejecutó una malla de acero galvanizado e instalación de red (Lám. 13 y 14).

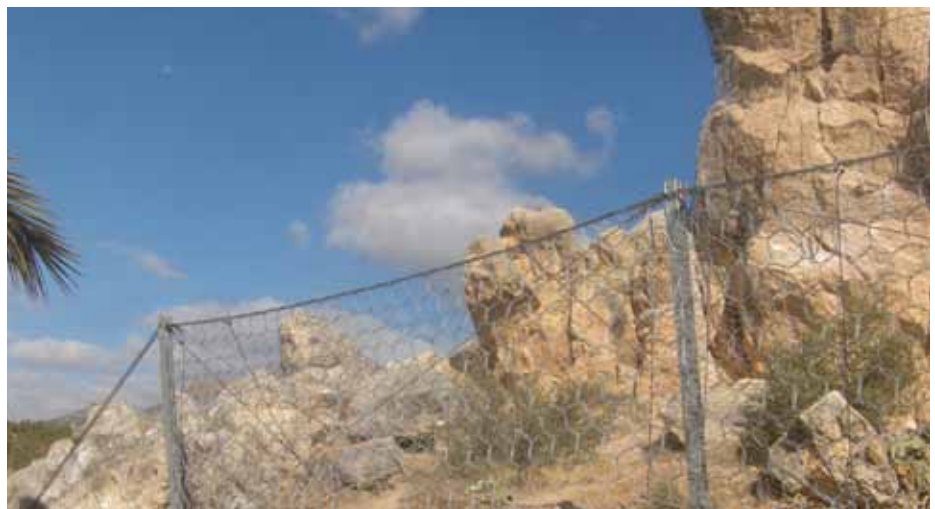
Lámina 14. Malla de acero.
