Reducción de la vulnerabilidad y mejora sísmica de la iglesia de San Cristóbal de Lorca (Murcia) afectada por los terremotos de mayo de 2011

En el presente artículo se exponen los métodos de inspección y auscultación empleados para el análisis del estado de la estructura de la iglesia de San Cristóbal de Lorca, afectada por el terremoto de mayo de 2011. A su vez, se exponen los criterios empleados en la evaluación de la estructura, y las propuestas de intervención en el marco de una mejora sísmica para la reducción de la vulnerabilidad ante seísmos de la iglesia.

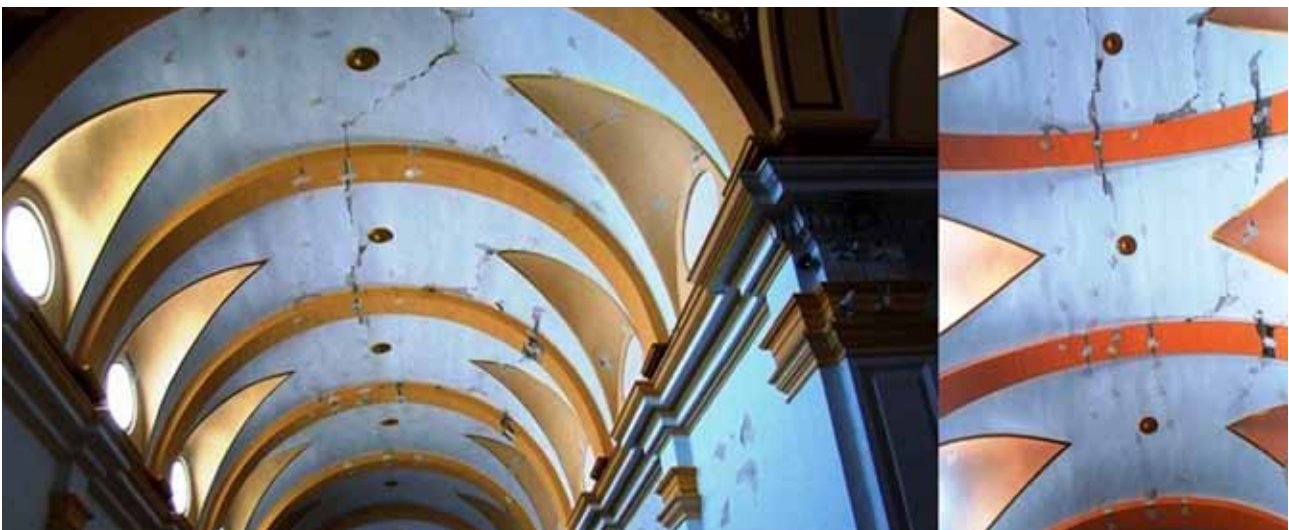
- Agrietamiento de la bóveda de cañón de la nave central y los arcos formeros.
- Fisuras y grietas generalizadas en casi toda la longitud de carácter grave (Lám. 2).

Lámina 2. Agrietamiento en arcos y bóveda de la nave central.

La intervención de refuerzo y consolidación de arcos y bóvedas de la nave central es la parte de mayor alcance y cuya extensión es a la totalidad de la nave. Se ha propuesto el uso de sistemas de materiales FRP con tejidos de fibra de carbono anclados en el intradós de los arcos y revestimientos armados de fibra de vidrio para bóvedas y muros dañados. La figura 8 siguiente muestra algunas de las propuestas de algunas de las intervenciones.

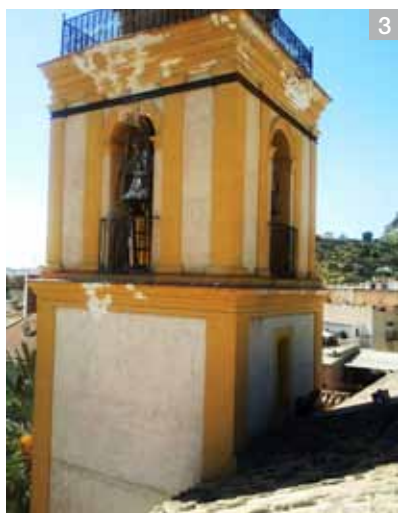
Lámina 3. Daños en el campanario.

La torre campanario ha presentado daños esencialmente en la planta de campanas, manifestando roturas diagonales a cortante por encima de los arcos y en la base de las ventanas. La evaluación de la estructura global a flexo-compresión del campanario no presenta grandes problemas. Las tensiones de compresión en la fábrica y las tangenciales son moderadas y alejadas de los valores de rotura. La evaluación por tanto se ha reconducido fundamentalmente a la planta de campanas. Se han estudiado diferentes mecanismos con análisis cinemático lineal con resistencia limitada a compresión de la fábrica. Se han estudiado los tres modelos más probables de mecanismos de colapso condicionados por la geometría del campanario que se muestran en la figura 7.

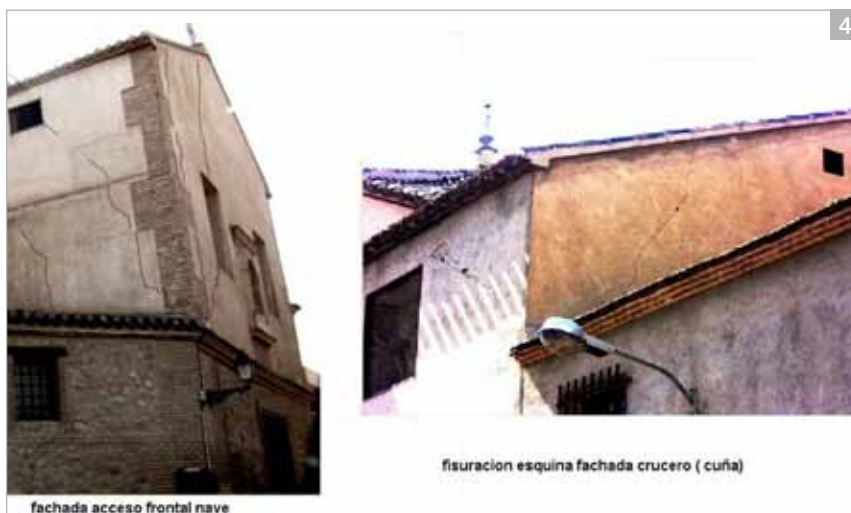
- Asimismo se observaron daños locales de empuje en los lucernarios de la bóveda de cañón. Lesiones de esfuerzo cortante en dirección longitudinal de la iglesia.
- Fisuras en bóvedas y arcos de las capillas laterales.
- Daños locales en la cúpula del presbiterio.
- Lesiones en la planta de campanas de la torre-campanario (Lám. 3).
- Daños de esfuerzo cortante, fisuras locales y desplazamiento fuera de su plano en fachadas (mecanismos de vuelco y cuña) (Lám. 4).

Lámina 4. Lesiones en fachadas.

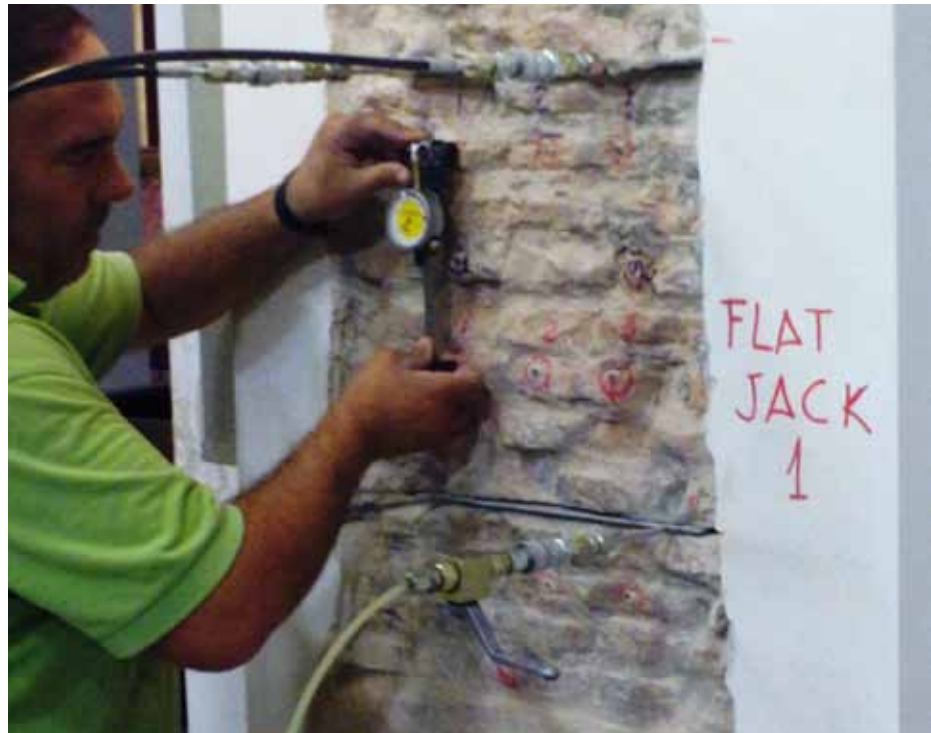
Con las pruebas de gato plano doble se han podido estimar las propiedades mecánicas de la fábrica de ladrillo. La lámina 5 muestra la realización del ensayo, y la figura 2 muestra las curvas tensión deformación obtenida².

Lámina 5. Ensayos de doble gato plano para determinación de las características mecánicas de la fábrica.

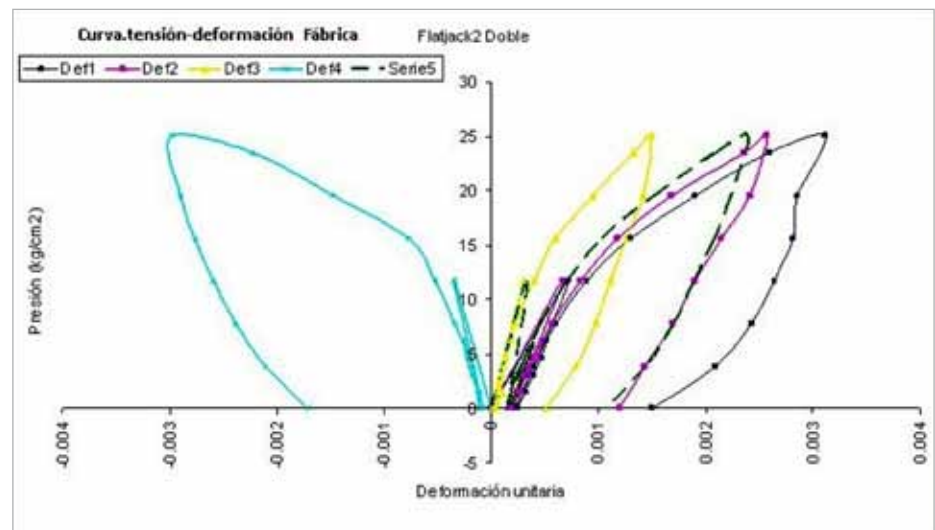
² A partir de los ensayos de gatos dobles se han deducido los parámetros mecánicos a considerar a los efectos de verificaciones estructurales: Módulo E tangente 2500 Mpa, Módulo E secante 1400 Mpa, Coeficiente de Poisson 0.24, Resistencia media estimada a compresión de la fábrica $f_w=3.2-3.5$ Mpa.

Figura 2. Curva tensión-deformación obtenida de ensayos de doble gato plano.

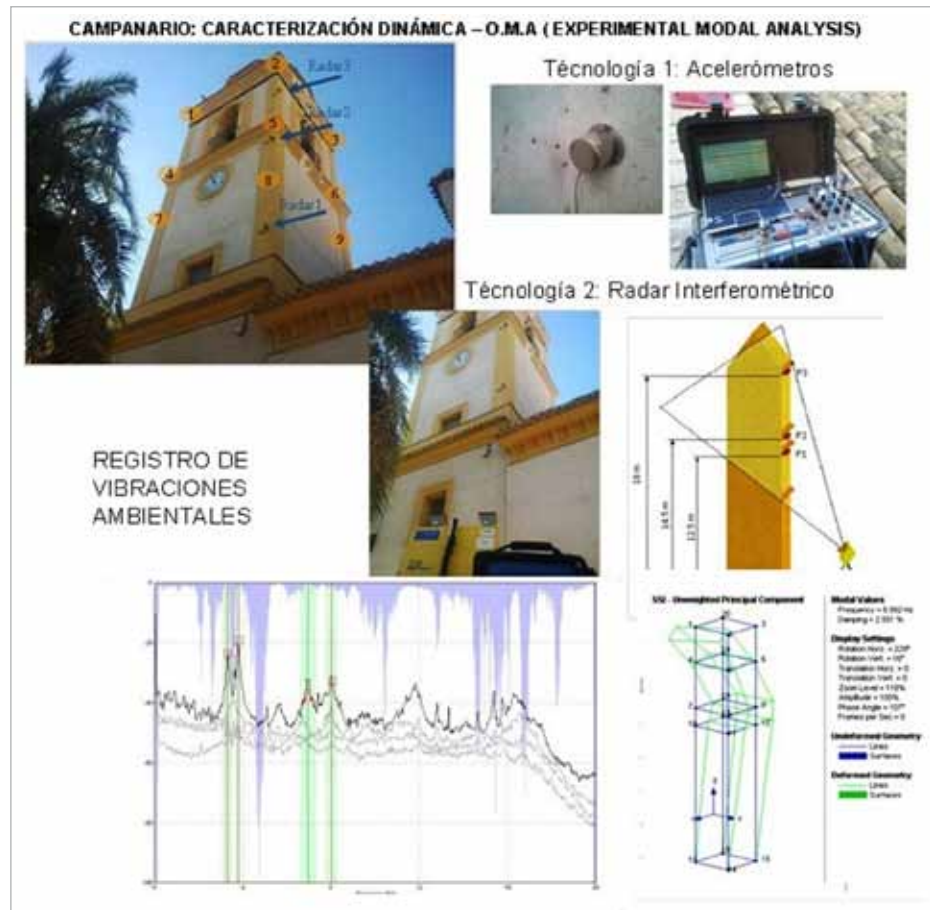
resultados obtenidos. Registradas las señales, se tratan en un contexto estocástico, y se determinan las frecuencias propias mediante los picos espectrales de las señales. La obtención de los modos propios y formas modales se ha realizado mediante Análisis Modal Operacional. La frecuencia propia fundamental de flexión obtenida para el campanario es de 3.7 Hz, con periodo fundamental de 0.27 segundos.

Lámina 6. Pruebas de caracterización dinámica del campanario con Interferómetro Radar.

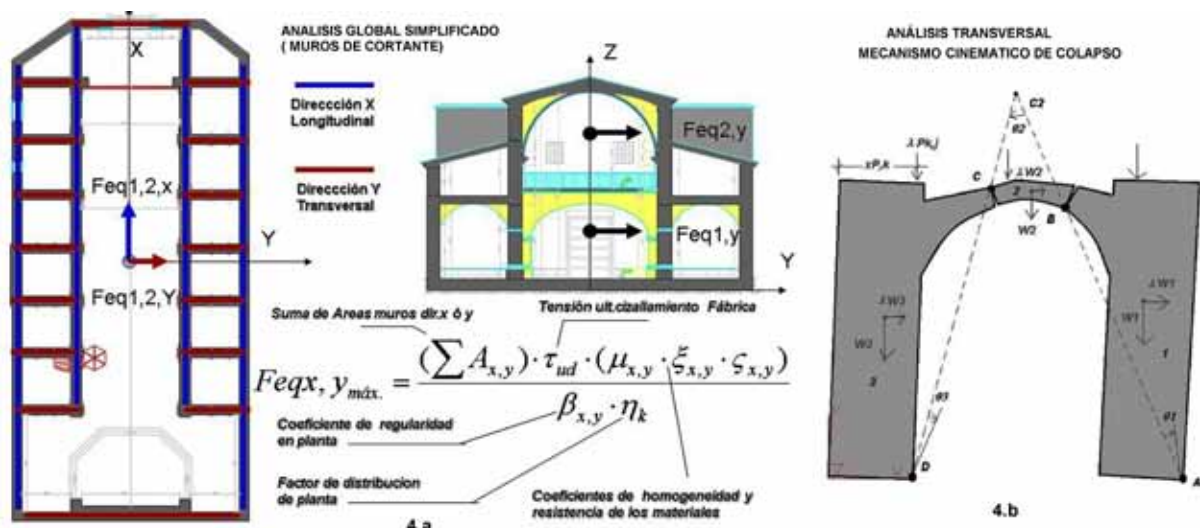
La aceleración PGA (roca) obtenida es de 0,32 g del orden de magnitud de la máxima registrada en el terremoto de mayo de 2011, lo que confirma el comportamiento de la iglesia que ha resistido el seísmo, produciéndose daños pero no el colapso. Asimismo las lesiones que aparecen en los muros divisorios entre nave central y capillas laterales, se producen con mayor intensidad sensiblemente en la base de la planta 2, como es lógico, ya que las tensiones de compresión por el peso de la estructura son menores y se reduce la resistencia a cizallamiento. Este aspecto es razonablemente coherente con el resultado del análisis global.

Análogamente, se ha realizado un estudio transversal del conjunto contrafuerte-arcos mediante el análisis de un mecanismo cinemático de colapso (figura 4b), en el que se ha obtenido una aceleración que activa el mecanismo de 0.33 g, valor similar al obtenido en el párrafo anterior.

Figura 4. Análisis global de cortante (4a). Análisis transversal cinemático (4b).

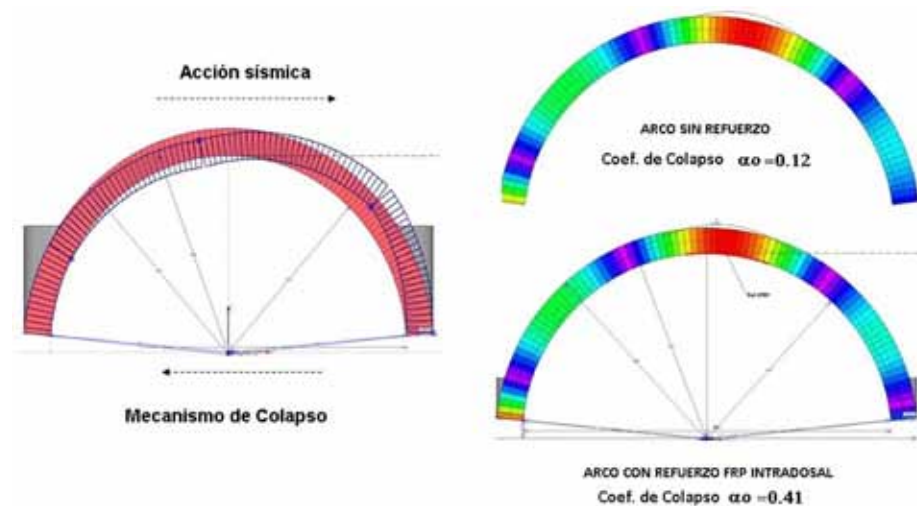
Figura 5. Análisis límite de arcos.

Los resultados obtenidos se resumen en que se obtiene la PGA máxima que provoca el mecanismo de colapso y el índice de seguridad sísmica para la aceleración base del sitio considerada de 0.22 g. El análisis del mecanismo del arco con acciones sísmicas se transforma en aceleraciones del terreno, en la base del edificio. A partir de la aceleración espectral deducida del coeficiente de colapso, teniendo en cuenta la altura de apoyo del arco, la relación cota del elemento a altura total de la construcción, la fracción de masa participante y el factor de amplificación del terreno, se obtiene la aceleración PGA que activa el mecanismo en la base. Como se deduce de los valores obtenidos de PGA y el índice de seguridad sísmica para la acción considerada $I_s \geq 1$, el refuerzo del arco implica una mejora en el comportamiento sísmico.

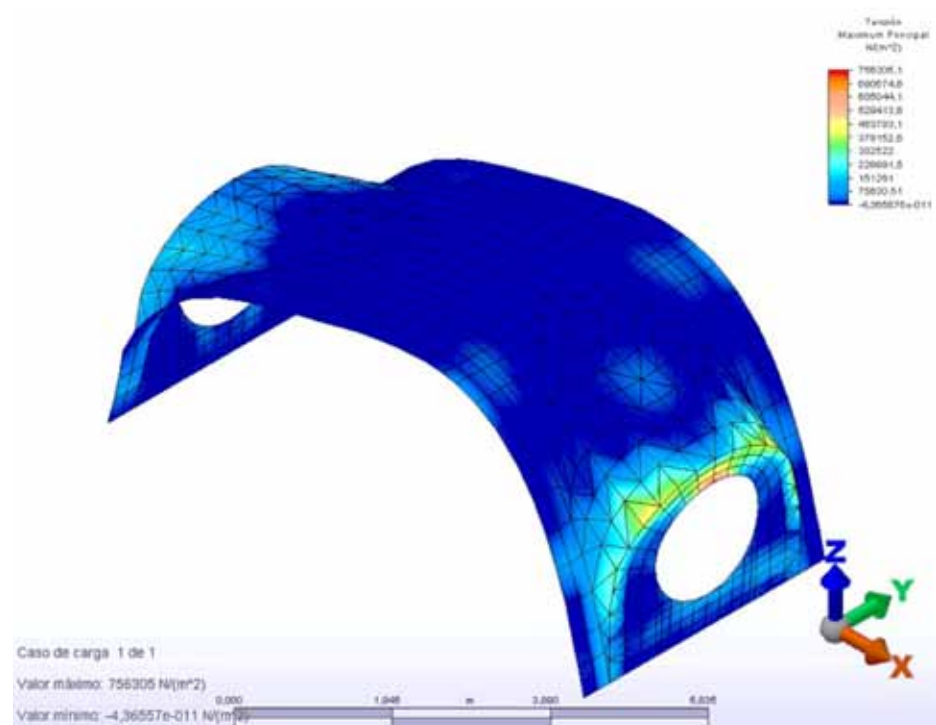
mica con un refuerzo superior de revestimiento armado, pero con una aceleración PGA de 0.14g y un índice $I_s = 0.60$, cuando en el contexto de la mejora sísmica que se pretende alcanzar, al menos $I_s = 1.00$. Este resultado puede ser conservador, al considerar la geometría como arco circular. Para evaluar mejor la bóveda con su geometría y lucernarios, se ha estudiado el mismo refuerzo superior mediante un revestimiento armado de fibra de vidrio con mortero de cal, con un modelo de elementos finitos (MEF) con elementos compuestos (Fig. 6). El análisis MEF, se ha realizado aplicando una aceleración espectral de 2.6 m/seg^2 , derivada del espectro de respuesta de cálculo, aplicada a la cota de apoyo de la bóveda. Se ha comprobado que las tensiones son moderadas, ya que la rigidez de los tímpanos hasta el lucernario mejora el comportamiento. Por tanto, es aceptable la mejora sísmica aun con las limitaciones comentadas.

Figura 6. MEF bóvedas.

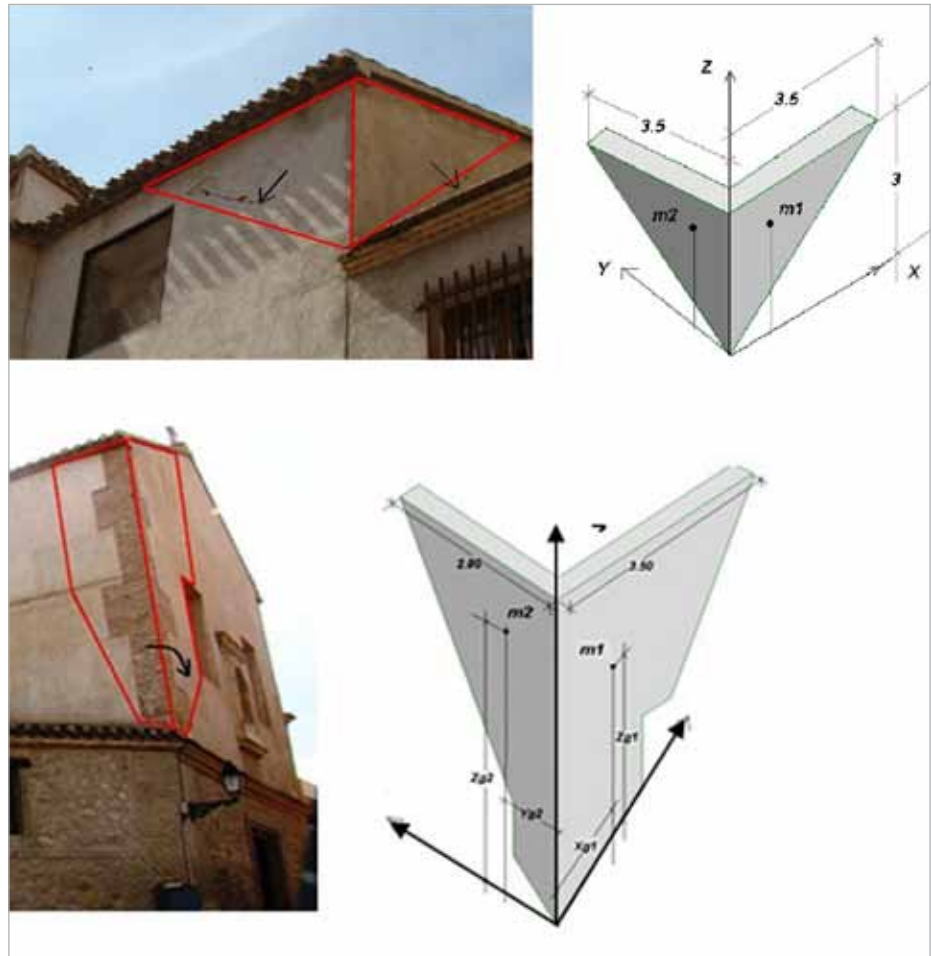
Entre los mecanismos que se han identificado se explican los que de la fachada frontal de acceso a la nave, y en la fachada lateral final del crucero. En la primera se aprecian daños y fisuras que marcan los posibles mecanismos. La lámina 4 muestra la propagación de las fisuras y permite identificar un mecanismo de vuelco de cuña de esquina y de vuelco parcial o total de fachada y el mecanismo de agrietamiento en cuña de la esquina lateral del crucero. El método de análisis empleado es el de análisis cinemático lineal antes explicado, suficiente para evaluar los mecanismos identificados en el caso presente. La lámina 7 muestra los mecanismos de cuña de esquina en fachada y superior de crucero, la lámina 8 los mecanismos de vuelco parcial o total de fachada.

Lámina 7. Mecanismos cinemáticos de vuelco de cuña en esquinas.

La intervención clásica de prevención, ante mecanismos de vuelco o flexión fuera del plano del muro, ha sido en esencia la introducción de atirantamientos metálicos. En la actualidad se están empleando cada vez más encintados de cabeza de muros, o a diversas alturas con bandas de materiales compuestos FRP. De los resultados obtenidos en el análisis a colapso de vuelco o cuñas se aportan los correspondientes al plano de fachada de acceso y a la cuña de ángulo en el crucero:

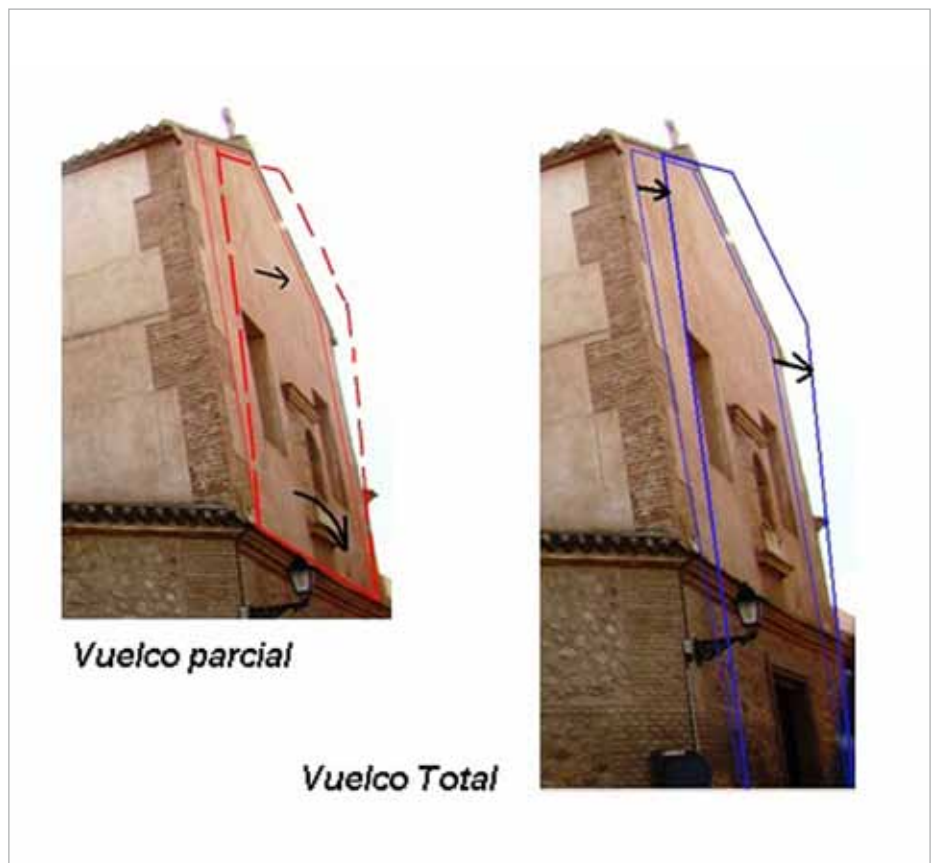
Lámina 8. Mecanismos cinemáticos de vuelco parcial o total de fachada.

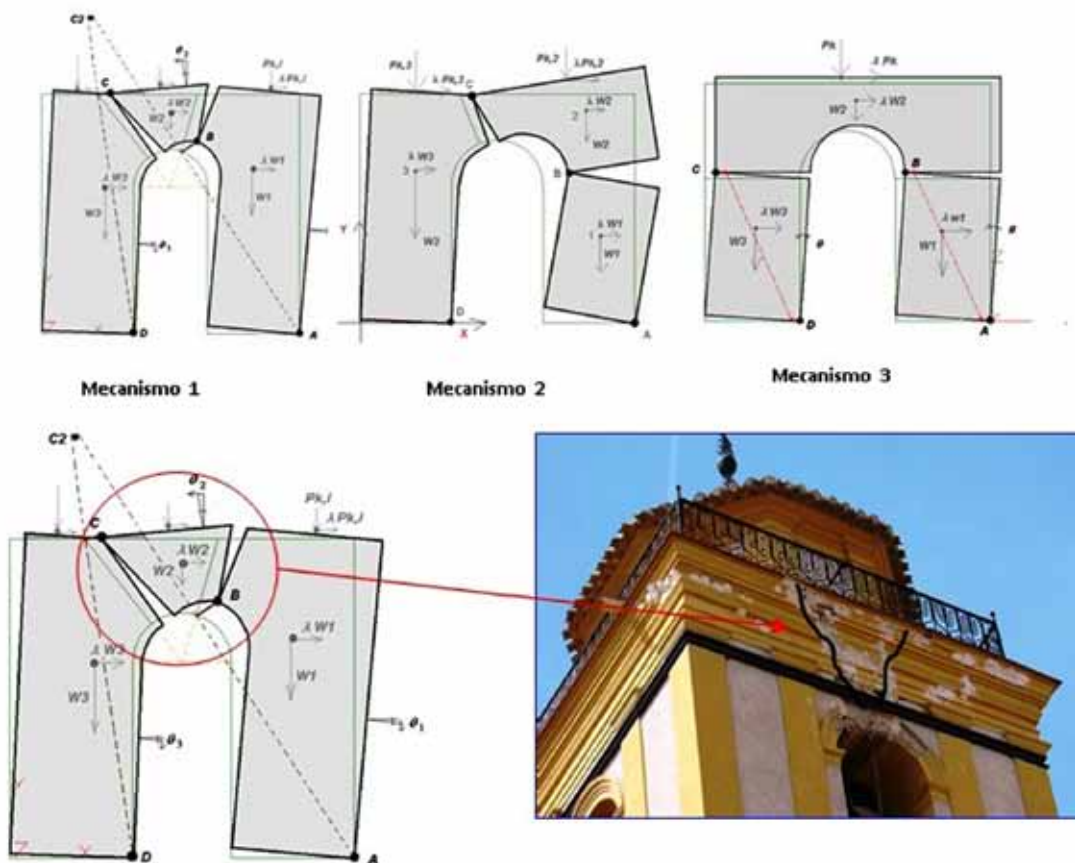
Figura 7. Mecanismos cinemáticos. Planta de campanas.

Como se deduce del análisis, el mecanismo crítico obtenido, el de menor valor del índice de seguridad sísmica, es el mecanismo-1, siendo coherente con los daños reales producidos por el seísmo. A su vez, se evalúa la posibilidad de introducir una mejora sísmica con empleo de atirantamientos que coaccionen el desarrollo del mecanismo. Se puede estimar mediante el modelo cinemático la fuerza mínima que debe ser capaz de desarrollar el atirantamiento o encintado. La tabla siguiente muestra los resultados obtenidos:

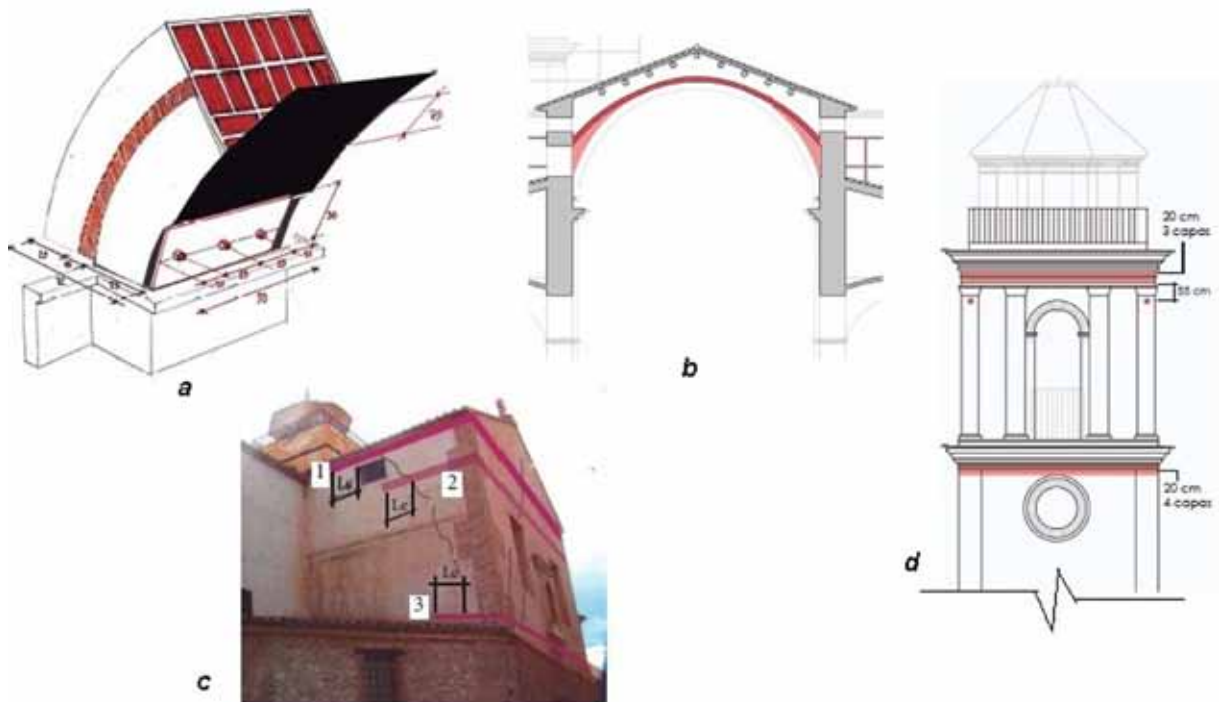
Figura 8. Algunas intervenciones: a) Arcos b) Bóveda c) Mecanismos de cuña y vuelco d) Anillado planta de campanas.

Intervenciones locales mediante atirantamientos o encintados de FRP, en las zonas donde el riesgo de aparición de cinematismos locales de colapso por un nuevo seísmo, que han sido identificados por el tipo y propagación de los daños, o bien por las deficiencias de los enlaces entre muros, ha sido otra de las propuestas esenciales para la reducción de la vulnerabilidad sísmica de la iglesia. Ha sido necesario establecer intervenciones y refuerzos locales en los daños de la cúpula del presbiterio, así como, en algunos muros de los cruceros. La torre-campanario se interviene en esencia en la planta de campanas. La actuación pasa por el reajuste y la reconstrucción de daños en las claves de los arcos, el saneado y consolidación con revestimiento armado interior en toda la planta de campanas y la colocación de atirantamientos o encintados FRP para evitar ulteriores mecanismos de colapso como el ocurrido.
