Intervenciones de urgencia en el palacio de Guevara, Lorca (Murcia)

RESUMEN

El palacio de Guevara, habitado durante generaciones por la misma familia, ha sido afectado por el terremoto del once de mayo, tanto en su edificio como por el mobiliario y otras obras de arte que contiene.

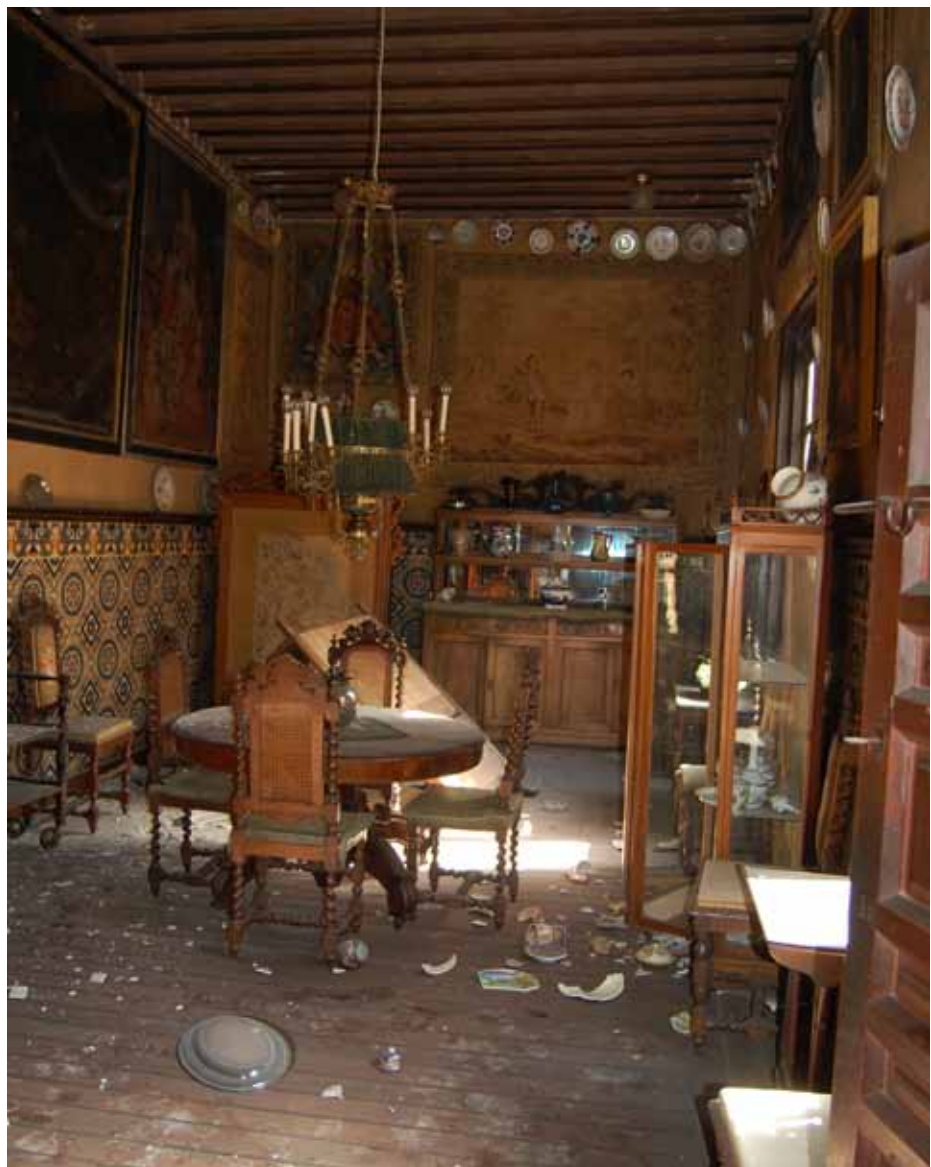
La zona más afectada por el terremoto en lo que al número de piezas deterioradas se refiere, fue el comedor, al tratarse de un espacio en el que numerosos platos, fuentes, bandejas etc., estaban simplemente depositadas en la repisa de la pared, sin anclaje ni sujeción alguna. También aparecieron volcados en el suelo dos muebles auxiliares, y su contenido, pero todos los fragmentos han sido recogidos y guardados para una posterior restauración.
