Panteones históricos del cementerio de San Clemente, Lorca

Jerónimo Granados González*

Arquitecto

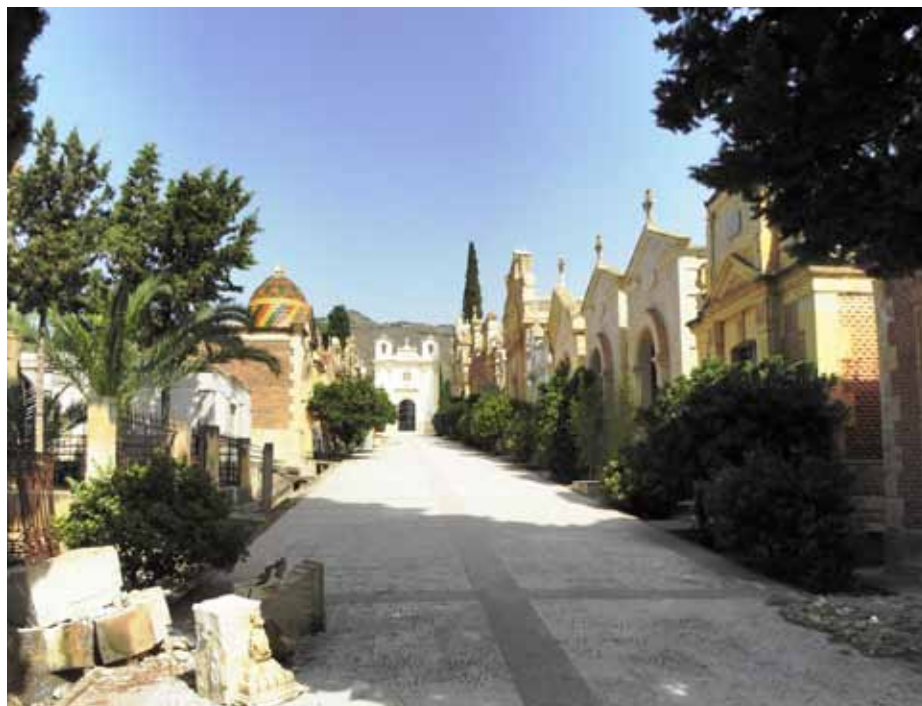
- Desprendimientos y caídas de fragmentos y partes de elementos arquitectónicos de remate en cornisas y cubiertas, aleros, tímpanos y frontones, de manera generalizada en todos los panteones históricos. Los fragmentos cayeron a la vía pública y a las pequeñas calles de separación entre los mismos. En muchos casos, y debido a las características de la piedra arenisca que los conformaba, estas piezas se han fragmentado en numerosas partes, al caer al suelo, impidiendo su futura reposición.

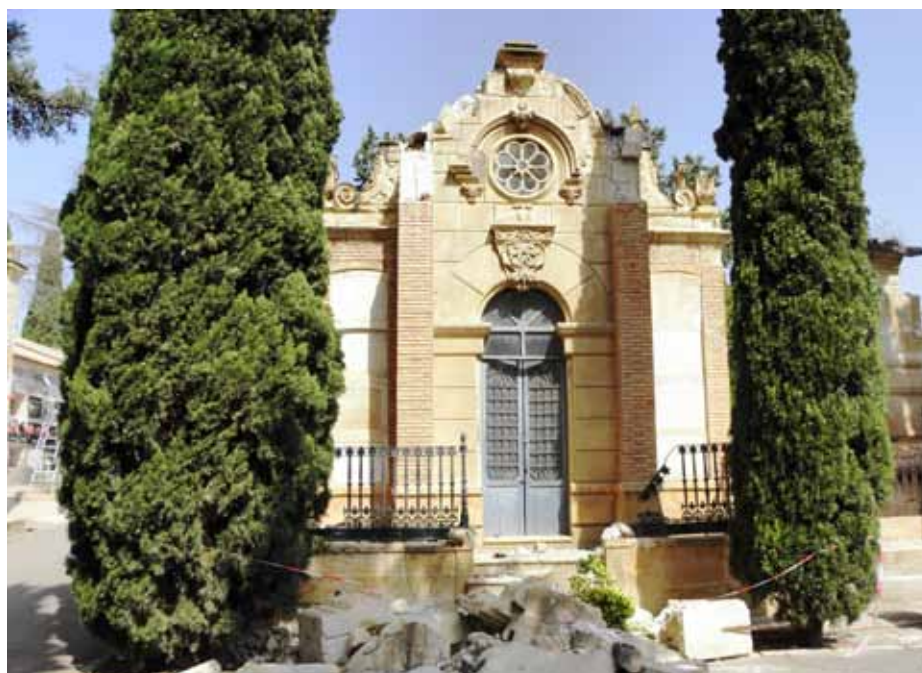
- Derrumbe de elemento escultórico de gran tamaño, consistente en una figura de ángel alado, ubicado sobre el panteón de la familia Llamas. La caída sobre la parte posterior del panteón provocó la rotura de la cubierta del panteón y el desplome de fábricas, así como la rotura y caída de aplacado de mármol.
- Agrietamiento en esquinas con desplome parcial de fábricas hacia el exterior, siendo evidente el peligro de derrumbe de alguno de los paños de fábrica.
- Fractura y caída de elementos de cubierta, rotura de tejas y elementos de revestimiento exterior, especialmente significativos en los panteones de las familias Martínez de Tudela y Quiroga (1904), así como en el de Zacarías Salazar. Deformaciones parciales de cubierta en los panteones de Adela Cachá (1919) y los de la familia Mellado.
