# La restauración de la iglesia de San Mateo en Lorca tras el terremoto de mayo de 2011

**Juan de Dios de la Hoz Martínez\***

*LAVILA ARQUITECTOS S.L.P. Escuela Superior de Arquitectura y Tecnología. Universidad Camilo José Cela. Madrid*

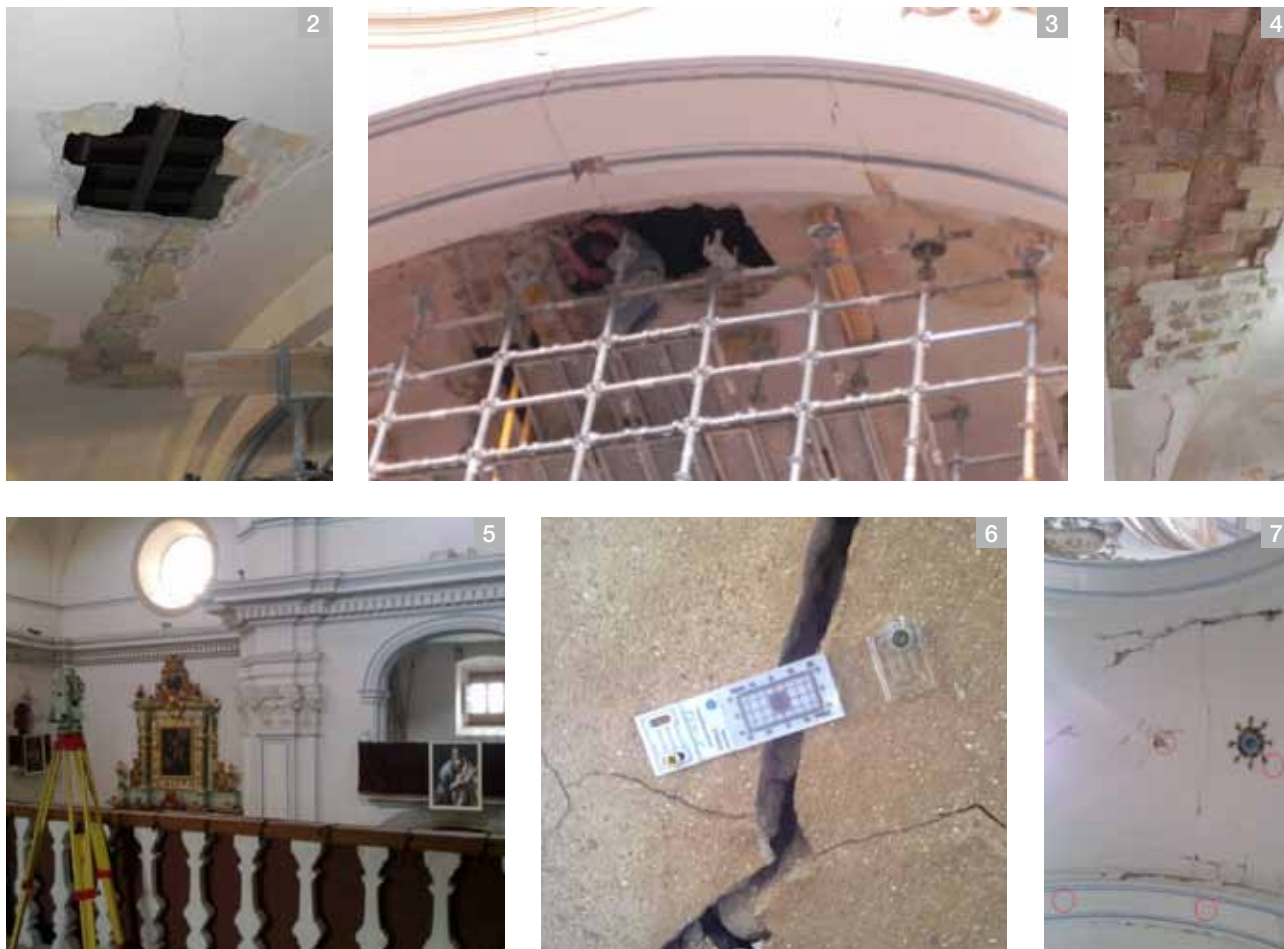
Láminas 2 a 7.

El ser capaz de reaccionar frente a los esfuerzos provocados por el terremoto, agrietándose de forma generalizada, hizo que la iglesia resistiese en pie sin llegar a desplomarse y esto ha aconsejado efectuar su reparación manteniendo los materiales y técnicas tradicionales con los que fue construido y no con nuevos materiales salvo en casos excepcionales<sup>14</sup>. Esta ha sido una de las actuaciones más importantes realizadas sobre la iglesia, ya que era urgente proceder a la reparación de las enormes grietas en las bóvedas y arcos, que comprometían seriamente la estabilidad de las mismas. Para ello, se retiró la parte de las hojas, roscas o sardineles deteriorados (Lám. 2) y, a continuación, se ejecutaron de nuevo con los mismos materiales que en origen, logrando la solidarización entre las caras de los sardineles de ladrillo (a veces solo con mortero bastardo y a veces con ayuda de cuñas de madera), así como con ejecución de una o las dos roscas que conforman las bóvedas donde estas estuvieran fisuradas, con posterior enyesado del intradós (Lám. 3 y 4).

Por lo que se refiere a los criterios de intervención sobre la fachada principal, debemos señalar igualmente la gran destrucción provocada por el sismo pero, también, que esto ha permitido que salieran a la luz algunos elementos ocultos por el paso del tiempo o por actuaciones anteriores en determinados momentos de la vida del templo. Así, se ha producido el hallazgo de dos huecos de ventanas tapiadas sobre una fábrica muy pobre, a la que se superpuso hace unos años un trasdado de ladrillo hueco, que ha quedado totalmente inservible tras los eventos sísmicos (esta actuación se describe en detalle en el siguiente apartado). Lógicamente, todos estos trabajos de emergencia supusieron el cierre completo del edificio, su vallado exterior en fachada principal y torre, así como la ejecución del apuntalado interior de la nave y crucero. Igualmente debió apuntalarse la torre y la fachada principal. Para la totalidad de los trabajos se llevó a cabo una medición instrumentada mediante una estación total (Lám. 5), con el fin de obtener una serie de bases de replanteo y de puntos fijos y así poder mantener un control continuo y exacto de la evolución de las grietas (Lám. 6) y de

las posibles deformaciones que pudieran sufrir los distintos elementos constructivos del templo (Lám. 7).

<sup>14</sup> De esta forma se ha llevado a cabo la restauración de las enormes grietas en las bóvedas y arcos, que comprometían seriamente la estabilidad de las mismas, mediante la retirada de las hojas deterioradas y la ejecución de nuevas con los mismos materiales de cal y cerámicos (ladrillos de tejar) que en origen, logrando la solidarización entre las caras de las bóvedas o de los arcos de ladrillo con la propia cal y el yeso, o con la introducción de cuñas de madera en los sardineles.

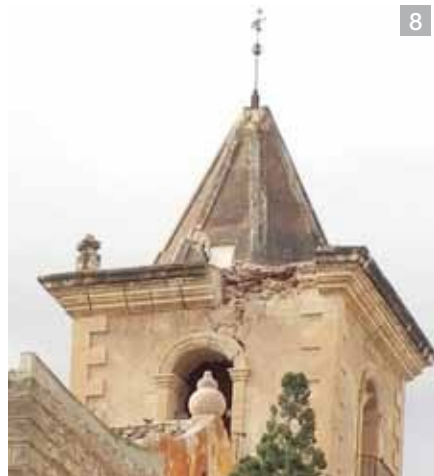
Además de todo ello, indicamos someramente el resto de las principales tareas llevadas a cabo en la iglesia de San Mateo, sobre todo las más importantes, destinadas a la reparación de los desprendimientos de los grandes sillares de las cornisas (Lám. 8 y 9 con estado previo y final), las grietas en las cuatro caras de la torre (con la reparación de la rotura de los apoyos de la cubierta de la torre en sus lados norte y este), así como la reducción del número y porcentaje de huecos en las hojas interiores de los muros mediante inyecciones por gravedad de mortero líquido y la posterior inyección a presión de mortero (Lám. 10 y 11 muestran estos trabajos antes y después de su ejecución en la torre), el cosido en la separación del tímpano de la fachada principal de la bóveda que lo sustenta, los cosidos para asegurar la unión entre las tres hojas que constituyen el muro del templo y de la torre, la reparación de la rotura de la cubierta por caída de sillares desde la torre, la de los tabiques de las galerías y tribuna (reparando la caída de revestimientos en paredes, techos y bóvedas), las reparaciones en las caídas de molduras decorativas en bóvedas y retablos, la reparación de la cubierta de la torre (Lám. 12 y 13 donde se aprecia el estado previo y el final donde ya se ha ejecutado el saneado de los durmientes, nuevos pares en la zona caída, entablado y acabado con mortero hidrofugado similar al existente y la totalidad de los refrenos y aleros de plomo) y, finalmente, la reparación somera de las instalaciones eléctricas, de iluminación y megafonía.

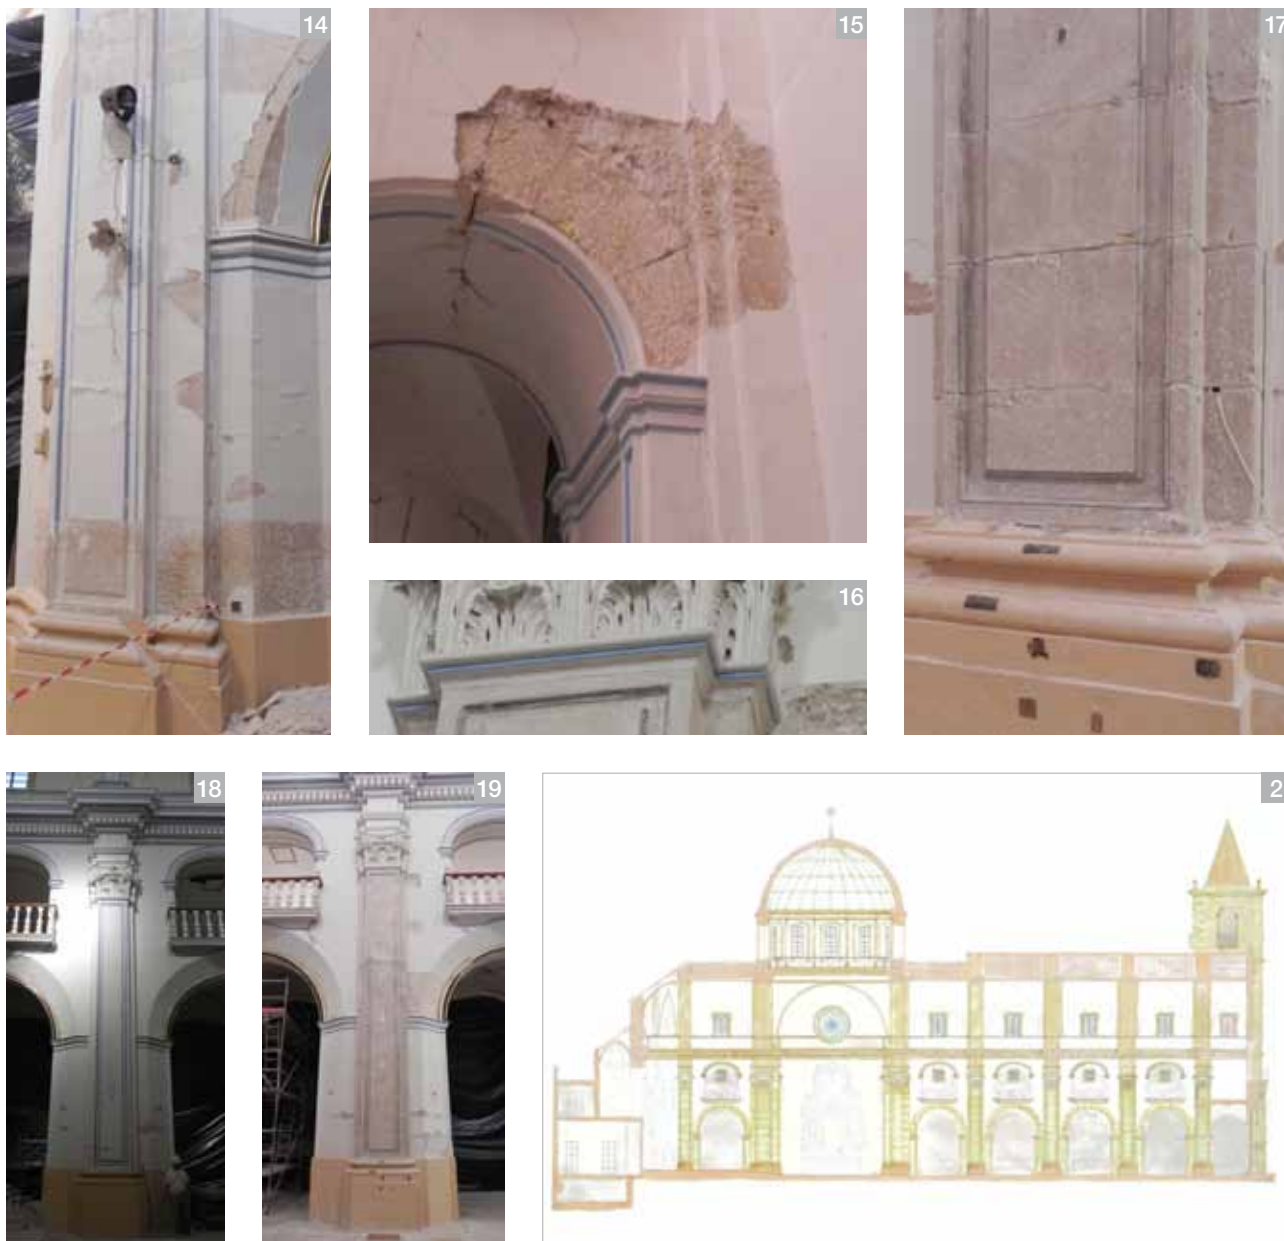
Láminas 14 a 21.

En estas fotografías se muestran las pérdidas de yeso que provocó el terremoto (Lám. 14), así como algunas de las catas que se ordenaron en torno a dichas pérdidas, para comprobar el alcance y el estado de la sillería (Lám. 15 y 16). Todo ello desembocó en la ratificación de la existencia de una magnífica sillería escuadrada, tallada y acabada con trinchante, en toda la altura de la pilastra (incluido el zócalo, si bien este está policromado por completo), así como en el trazado de las dovelas de los arcos y, en consecuencia, proponer su recuperación, con la reparación de dichos sillares, mediante morteros de restauración, tallado, hidrofugado, patinado y/o recolocación<sup>16</sup>. De hecho, al efectuar las catas surgió esta policromía de bastante calidad, tanto en los perfiles interiores de las pilastras hacia la nave central, color oscuro (se aprecia en la lámina 17 cómo está completamente perfilada la moldura interior de todas las pilastras), como en la totalidad de los zócalos, que presentaban una pátina con tonos ocres, algo oxidados, sobre un bol o preparado estucado de color rojo oscuro. El resumen de ello se aprecia en estas dos imágenes, ambas posteriores al terremoto, si bien la primera muestra su estado previo (Lám. 18) y la otra, una vez completamente ejecutada la retirada de yesos, quedando vista la fábrica y apareciendo parte de las policromías dadas sobre la piedra (Lám. 19). Insistimos que la recuperación de la fábrica de piedra y las policromías, se ha ceñido únicamente a la recuperación de la sillería escuadrada, no así a la mampostería o a los sillarejos que se encuentran en los fondos de los paramentos, de acuerdo con el plano a color (Fig. 2) que adjuntamos en su día a la documentación remitida a la Dirección General de BB.AA. y BB.CC. para su aprobación y donde se muestra la recuperación de las zonas donde existía sillar, mientras que en el resto se mantiene el acabado de yeso, con la propuesta de recuperación del color de las cornisas y arcos de la nave, en los mismos tonos que presentan las cornisas de arranque del tambor de la cúpula. Las imágenes siguientes, muestran el estado de los paramentos una vez recuperadas estas fábricas de sillería y ejecutados los trabajos de pintura y patinado (Lám. 20 y 21).

<sup>16</sup> Esto no ha sido incompatible con la otra gran actuación a llevar a cabo, consistente en la reducción del número y porcentaje de huecos en las hojas interiores de los muros mediante inyecciones por gravedad de mortero líquido y posterior inyección a presión (máximo dos atmósferas) del mortero formulado anteriormente.

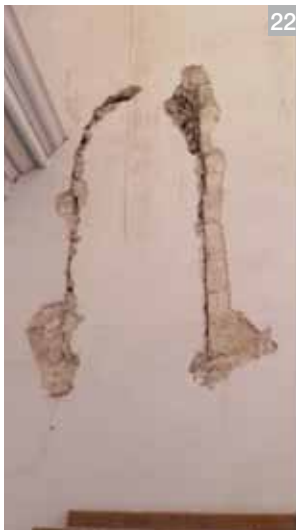
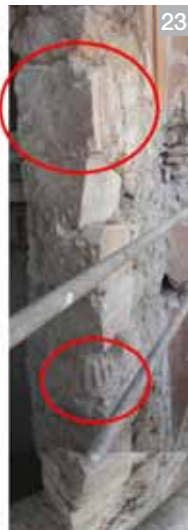
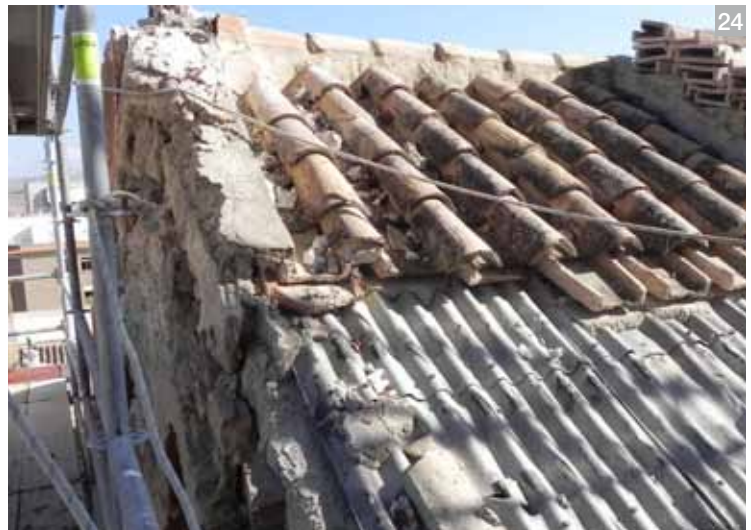
Láminas 22 a 25.  
Figuras 3 a 5.

Una situación parecida se ha producido en la fachada principal ya que, al igual que en el caso anterior, el terremoto ha sido enormemente destructivo, pero ha permitido que salieran a la luz algunos elementos ocultos en la zona del testero sobre la fachada principal y el hallazgo de dos huecos de ventanas tapiadas (las láminas 22 y 23 muestran estos huecos desde el interior y una vez retirados los rellenos desde el exterior,

en este caso aparecieron piezas de sillería talladas y reaprovechadas en las jambas<sup>17</sup>). Además, el terremoto afectó muy gravemente la coronación de la misma, tanto por caídas de grandes piezas de la cornisa desde la torre, como por los propios desprendimientos hacia la calle y la rotura de prácticamente todas las piezas de madera del último tramo en contacto con la fachada principal (Lám. 24). Asimismo, los movimientos sísmicos agrietaron todos los paramentos de dicha fachada que, al realizar catas sobre ella, ha mostrado una fábrica base muy pobre, a la que se superpuso hace unos años un trasdosado de ladrillo hueco, que ha quedado totalmente inservible tras los eventos sísmicos. Esto ha supuesto identificar de forma correcta las fábricas de piedra dejándolas vistas y, por ende, proponer la recuperación del resto de elementos (a base de terrajas de cal) y los paramentos, en este caso con enfoscado y revocado con mortero de cal, dejando el hueco central y los dos laterales (que han “aparecido” durante el sismo) marcados en sus jambas, alfeizares y dinteles, con mortero igualmente de cal. No se ha propuesto ninguna adición ni completamiento de la torre inacabada del evangelio y, por tanto, continua como tal (inacabada), sin más que ejecutar una terraza plana y una cornisa de remate, para evitar el acabado que presentaba y que continuamente provoca humedades tanto sobre la propia fachada, como sobre los espacios por debajo de la misma. La zona más afectada de esta fachada fue el remate superior, donde se apreciaba el “corte” que provocaba la bóveda interior sobre el paramento exterior, así como en todos los alfeizares, vierteaguas y cumbreras en toda su longitud (ya sea en las torres o en el tímpano) y, finalmente, en el agrietamiento general, llegando incluso a la caída de piezas enteras o partes de la misma hasta la vía pública (sobre todo lo que se refiere a la cornisa de la torre que cayó en sillares de grandes dimensiones), como se aprecia en la fotografía (Lám. 25) donde hemos señalado el corte con la bóveda (a), los alfeizares deteriorados (b) y las grietas principales (c) de la zona superior de la fachada principal. Para evitar todos estos desperfectos y para asegurar la escorrentía de las aguas en la parte superior, se han ejecutado dos faldones a modo de frontón, rematados con el símbolo de la diócesis con el jarrón de azucenas que figura en la iglesia madre de la diócesis que es la catedral de Murcia (en vez del remate de forma amorfa que presentaba antes del sismo). Adjuntamos los tres planos utilizados para la composición de esta fachada (Fig. 3-5). En primer lugar, el plano tras el sismo, con los daños principales. A continuación el plano de texturas donde se muestra la totalidad de la propuesta, incidiendo sobre todo en la zona central y en aquellas partes donde existe sillar. Finalmente, el plano de propuesta de color que recoge todo lo anterior, más la propuesta para la torre izquierda, que mantiene su aspecto inacabado, si bien alcanzando la cota de cornisa de la otra torre y sumando a todo ello el tratamiento exterior del paramento a base de enfoscado y revocado con mortero de cal, dejando el hueco central y los dos laterales que han “aparecido” durante el sismo, marcados en sus jambas, alfeizares y dinteles. Con ello, se ha procurado que la recuperación no incorporara elementos de estilo ni de diseño, salvo aquellos imprescindibles para su conservación (fundamentalmente frente a los agentes atmosféricos), que mantuviera en lo posible los materiales y técnicas tradicionales con los que se construyó y que se recuperaran aquellas partes aparecidas durante el terremoto, e incluso aquellas otras de las que pudiera haber constancia histórica.
