Convento de Nuestra Señora de la Merced (Centro de Visitantes de Lorca Taller del Tiempo)

Tras los efectos causados por los terremotos del día 11 de mayo de 2011, la Dirección General de Cultura, a través del Servicio de Patrimonio, encarga a los técnicos que suscriben la presente reseña, la redacción de una Memoria Valorada de las “Obras de emergencia en el Centro de Visitantes de Lorca Taller del Tiempo a causa de los seísmos del 11 de mayo de 2011”. Tras la oportuna inspección ocular de dicho inmueble se constató que los seísmos habían causado importantes daños en el conjunto, especialmente en la fachada de la antigua iglesia conventual.

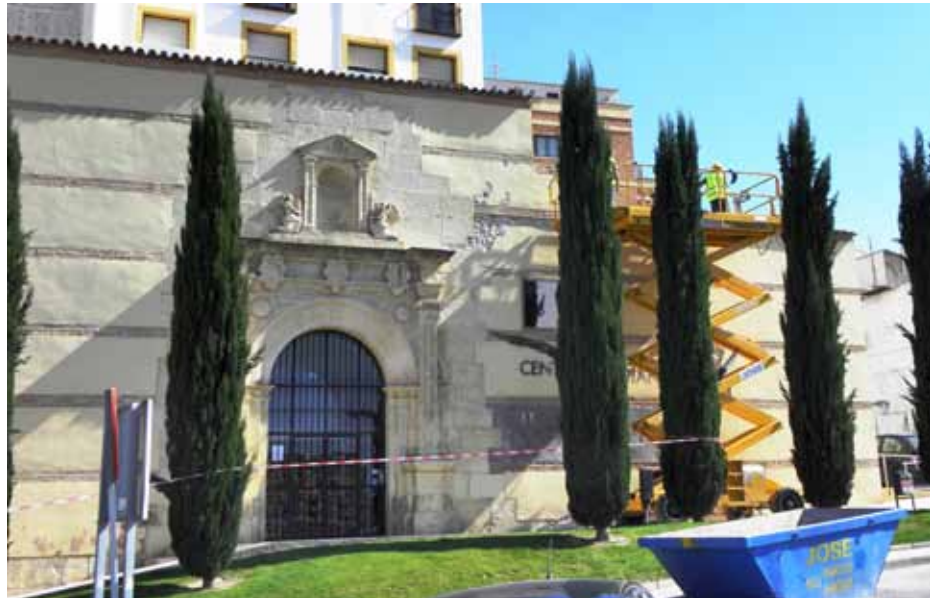
- La fachada de cierre de la antigua iglesia del convento de la Merced presentaba un desplome generalizado. En la coronación de la fachada podía apreciarse un desplome cercano a los 10 centímetros, apreciable principalmente en el tramo de esquina dañado, donde se observaba la separación de la antigua fábrica con respecto al muro posterior construido en la antigua rehabilitación. Del mismo modo, la cubierta metálica construida sobre los equipos de aire acondicionado de la Gerencia de Urbanismo, anclada en uno de sus lados sobre el muro posterior de fachada, permitía apreciar el mismo desplome, al quedar separados del muro en una dimensión similar. La constatación del mismo desplome en dos puntos, distintos y alejados, de la fachada demuestran la importancia del daño sufrido.

- Debido a las mismas causas, pero con efectos más perjudiciales, se produjo la fractura de alguna de las piezas de sillería que conforman la portada. Son especialmente significativas las fisuras y grietas aparecidas en entablamentos, frontón y pilastras, así como piezas decorativas y escultóricas, que motivaron la rotura y la deformación de algunos de los elementos.

- Las fisuras aparecidas en las pilastras de ambos cuerpos adquieren un carácter más significativo y una mayor peligrosidad. La fractura de las piezas de sillería que conforman las pilastras se produjo en un plano paralelo a la fachada. Esto quiere decir que la traba de estos elementos ya no trabajaba a compresión, sino que su funcionamiento era meramente a rozamiento. La progresión del cuadro patológico, el aumento de la dimensión de las grietas o la fractura completa de los elementos de sillería afectados podía provocar el colapso de las piezas y su caída por deslizamiento.

- Compra, traslado, montaje y ejecución del apeo de la fachada del Centro de Visitantes mediante la colocación de un armazón metálico y su arriostramiento, llevado a cabo con un andamio estabilizador, utilizando un sistema de vigas aligeradas, diagonales y demás accesorios, anclado a unos contrapesos formados por dados de hormigón armado. El objetivo de todo el sistema de apeo es frenar los movimientos y desplazamientos de la fachada, frenando la fracturación de las piezas de sillería, estabilizando el conjunto. Para conseguir mantener en uso el Centro de Visitantes, el montaje del apeo de la fachada no debía impedir el acceso al interior de las dependencias de Lorca Taller del Tiempo. Por este motivo, se hizo necesario salvar el arco de entrada, apoyando el andamio estabilizador en dos dados de hormigón colocados a ambos lados del conjunto, dejando libre el centro de la portada.
