Comportamiento de la ex colegiata de San Patricio en Lorca durante el terremoto de mayo de 2011. Actuaciones de emergencia y restauración

Juan de Dios de la Hoz Martínez*

LAVILA ARQUITECTOS S.L.P.

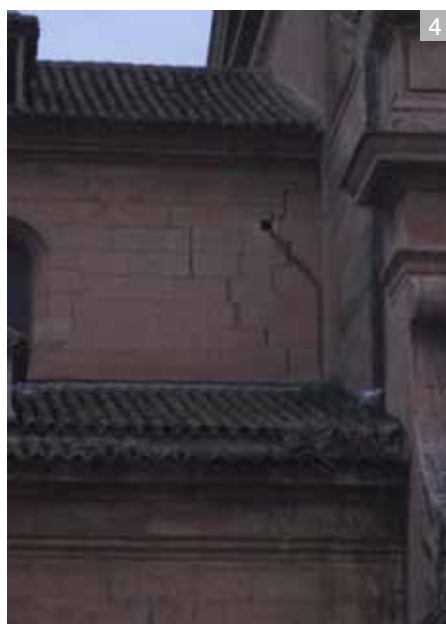
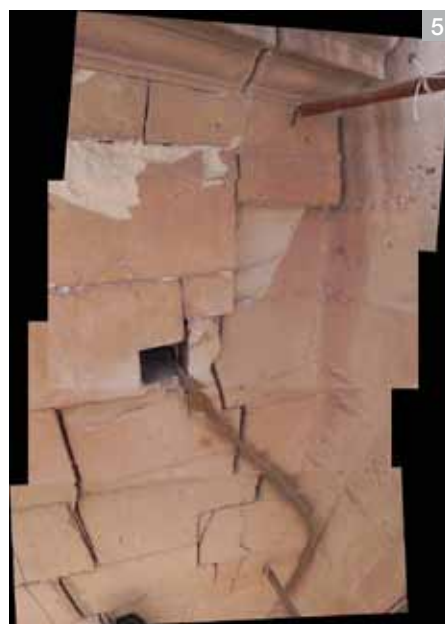
Láminas 4 y 5.

sismo en 1818, fue mucho menos intenso, mientras que el del siglo XVII produjo importantísimos daños en todos los edificios de la ciudad y, por ende, en la colegiata de San Patricio (algunos de ellos aun hoy visibles). De acuerdo con la misma clasificación anterior, se aprecian grandes desplazamientos de los bloques de sillería, fundamentalmente en las piezas de unión entre la fachada principal y las fachadas laterales, sensiblemente perpendiculares a esta, así como en la práctica totalidad de los contrafuertes de ambas fachadas laterales. No solo se aprecian, sino que como quiera que llevamos trabajando en la descripción, análisis y levantamiento planimétrico del edificio desde el año 2008, disponemos de una amplia documentación (fundamentalmente planimétrica y fotográfica) que es previa a los terremotos de 2011, lo que nos permite establecer hipótesis de respuesta del edificio y de daños en el mismo, anteriores y posteriores a estos últimos eventos sísmicos. En concreto, las grietas que se apreciaban en los encuentros entre los muros longitudinales y el de la fachada principal, antes de mayo de 2011 (Lám. 4), provenían casi con toda seguridad de los terremotos anteriores (por su característico desplazamiento de los bloques de sillería y el cortante perpendicular a estos) y se han reactivado ahora, con los últimos movimientos generados (Lám. 5), dando lugar a un incremento en las fracturas, mayor profundidad de las mismas, desplazamientos horizontales, así como cortes muy recientes en los sillares.

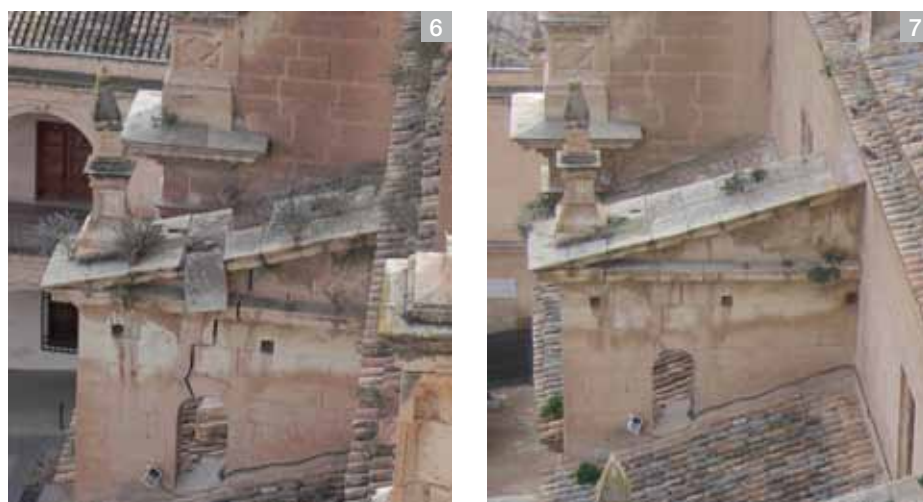
Láminas 6 y 7.

No nos es posible determinar tan claramente esta misma circunstancia en los contrafuertes (pues son elementos mucho más fáciles de reparar y que, de hecho, deben solucionarse rápidamente para asegurar que los arcos de los mismos entran en carga y el equilibrio de las mismas, desde las cornisas altas hasta la cimentación, se restablece), pero sí que es sumamente interesante observar los sillares de sus cornisas y, sobre todo, las líneas de sillería por encima de los arcos. Si nos fijamos en cada uno de los contrafuertes (en este caso hemos elegido el primero del lado sur, contando a partir de los pies del templo) se observan las caídas de sillares y las enormes grietas que, partiendo del arco que lo conforma, llega hasta la parte alta de dicha cornisa (Lám. 6), provocando su caída

en muchos de los casos. Si comparamos esta imagen, con una del año 2009 (Lám. 7), ya se observa la misma grieta que ahora el terremoto ha agravado. Además, al acercarnos a este y los demás contrafuertes, se puede apreciar que se trataba de grietas ya reparadas (con casi total seguridad después de eventos sísmicos antiguos), pues los morteros son muy antiguos, con gran cantidad de pátina parda y, además, al verlos tras el mes de mayo de 2011, se aprecian unos nuevos planos de movimiento, claramente nuevos y con bordes absolutamente cortantes.

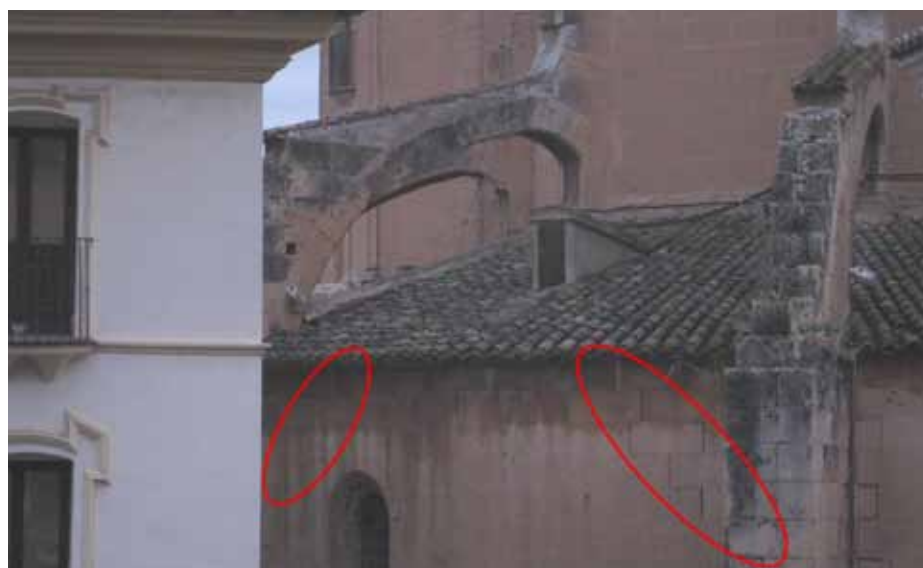
Lámina 8.

Quizá el punto más significativo donde pueden explicarse estos movimientos, sea la zona norte de la girola del templo, donde los movimientos sísmicos dieron lugar a grandes caídas de sillares, en este caso los correspondientes a la hoja exterior del muro de cerramiento de la misma. También en este caso se trataba de zonas ya afectadas por movimientos, e incluso reparadas anteriormente con morteros de distintas composiciones (Lám. 8). Se aprecia esta zona tal y como se encontraba en el año 2007 y en la misma ya se aprecian claramente las dos grietas inclinadas que, discurriendo sobre las juntas de los sillares, “separan” esta hoja de los contrafuertes y de la propia cara interior de dichos muros) y que, de nuevo, el terremoto de 2011 ha activado, llegando incluso a provocarse la caída de parte de dichos sillares.

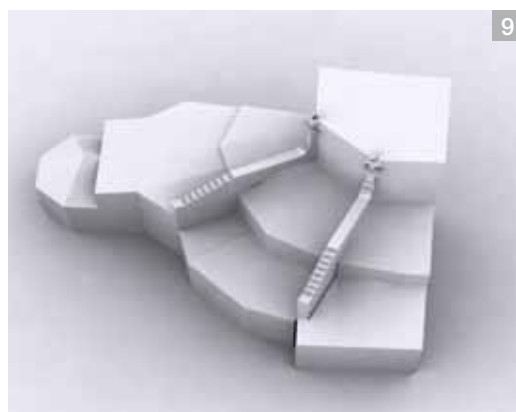
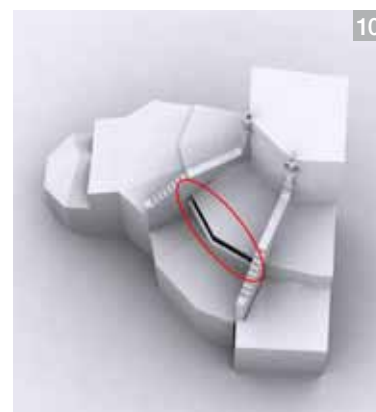
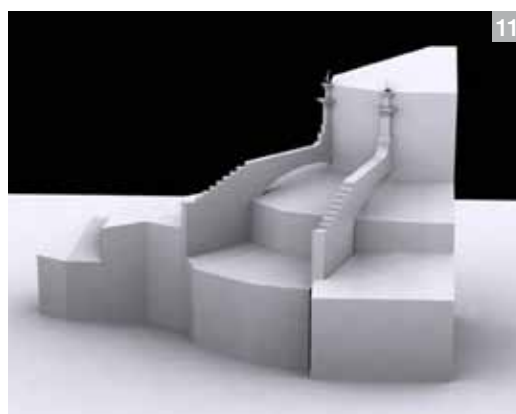
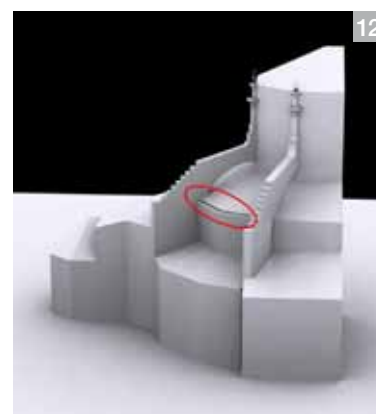
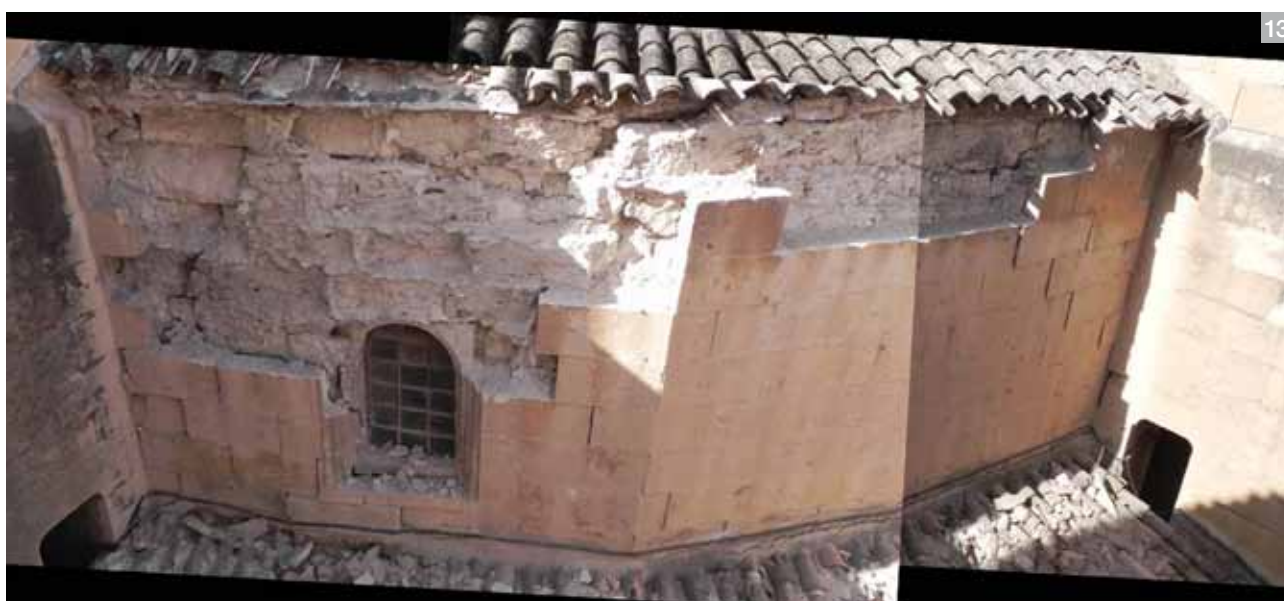
Hemos trasladado a un modelo tridimensional esta situación, de forma que se pueda entender más fácilmente el movimiento que el sismo ha provocado (Lám. 9-12). Las imágenes muestran el estado previo (a la izquierda) y la consecuencia de los terremotos (derecha), cuando el movimiento (recordemos que de nuevo este coincide con la dirección predominante de los esfuerzos) de la tierra hace que se produzca una componente horizontal y que esta desplace los elementos constructivos como en este caso, en el que una parte de los muros de la colegiata se mueven y llega incluso a caer su hoja externa (Lám. 13).

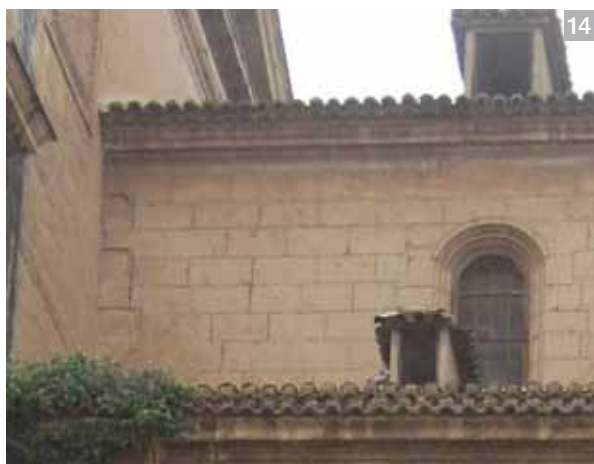
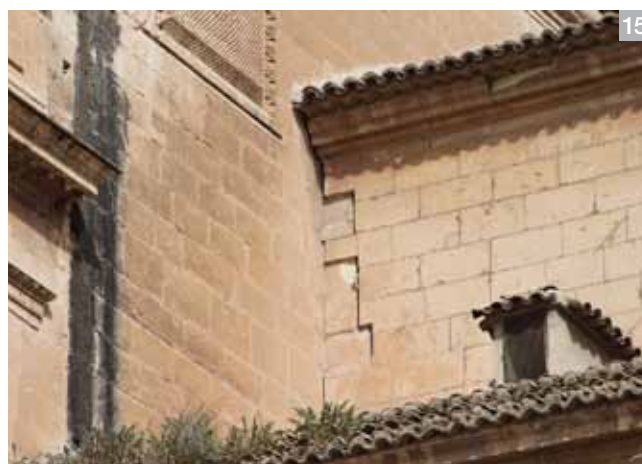
Láminas 14 y 15.

Del primero de los efectos, “fracturas y desplazamientos de bloques de sillería”, ya hemos hecho un análisis previo, al comprobar la existencia de roturas antiguas (provenientes con seguridad del terremoto de 1674) de los bloques de sillería de encuentro entre la fachada principal y las laterales. Pues bien, profundizando un poco más en estas mismas fracturas, comprobamos que el terremoto de 2011 ha actuado en estos mismos puntos (ya debilitados, ciertamente, por antiguos sismos, pero también por la dirección predominante de los esfuerzos inducidos por el sismo, que afecta más a unos puntos que a otros), fracturando de nuevo los sillares y sobre todo desplazándolos en horizontal, incluso aquellos que denominamos “llaves” y que los constructores del pasado colocaban en las direcciones de las dos fachadas, para asegurar la traba entre ambas fábricas (Lám. 14-15). Las imágenes muestran el estado antes y después del terremoto y como este ha incrementado la dimensión de la grieta existente, pero este incremento se produce sobre todo, no en apertura de la fisura, sino en desplazamiento horizontal de los planos de los sillares, en sentido norte sur, acompañando este movimiento con caída de lajas de piedra, sobre todo en las esquinas.

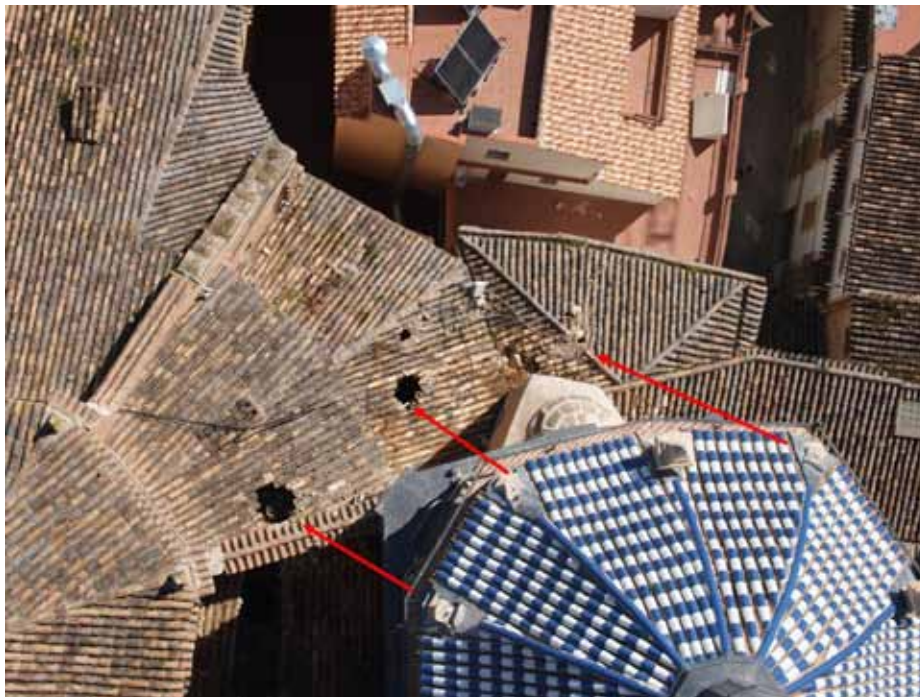
Lámina 16.

En la iglesia de San Patricio, afortunadamente, no se ha producido ninguna “caída de columnas” (orientadas o no), pero sí un número muy elevado de “marcas de impacto”, efectos ambos muy notables y que proporcionan abundante información en cuanto al tipo de movimiento inducido por el terremoto, sobre todo en lo que se refiere a la dirección y sentido de movimiento del terreno. Si analizamos dos de ellos vemos que arrojan las mismas conclusiones: comenzando por los pináculos de la torre, comprobamos que muchos de ellos fueron arrancados durante el terremoto, cayendo al vacío. Lo verdaderamente significativo es que todos ellos cayeron en la misma dirección N340°E produciendo la rotura de las cubiertas y marcas de impacto en el interior del edificio²⁰ (Lám. 16), siendo esta dirección coincidente con la mayor parte de las que afectaron al resto de los edificios del casco²¹.

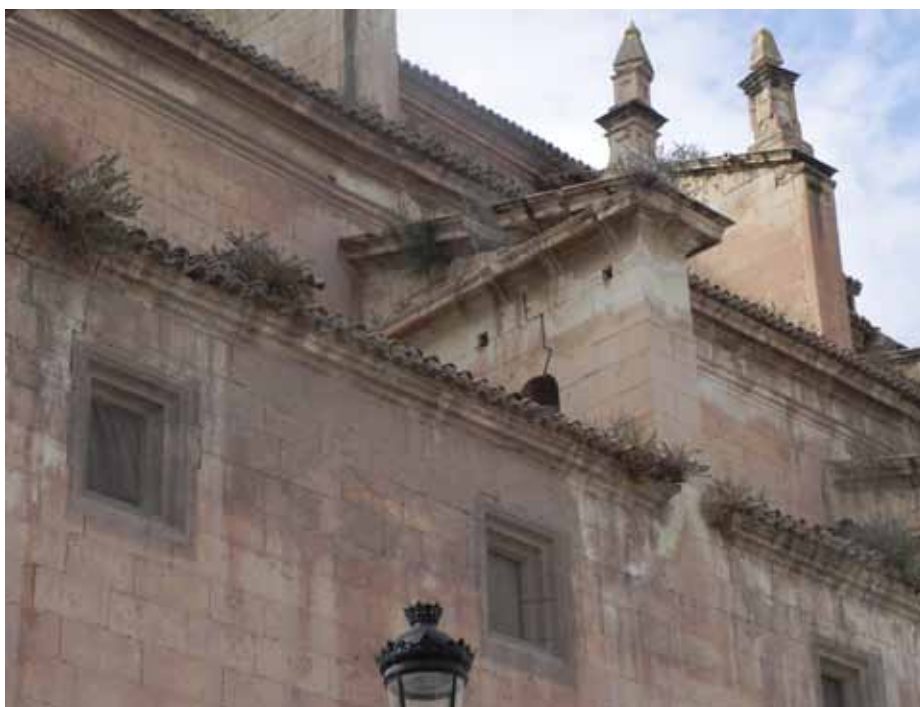
Lámina 17.

Si nos fijamos ahora en los pináculos sobre los contrafuertes, comprobamos que prácticamente ninguno llegó a caer (aunque sí perdieron sus posiciones de equilibrio o bien se desplazaron horizontalmente, o perdieron la verticalidad), aunque es muy significativo analizar ambos lados de la colegiata. Comenzando por los que están en el lado sur –el de la plaza de España– vemos que sufrieron movimientos significativos, pero no llegaron a desplazarse ni a caer²², muy probablemente por tener impedido el movimiento por la propia estructura del contrafuerte, que no puede desplazarse hacia el norte, ya que se encuentra con la pared lateral de la iglesia (Lám. 17), muestra los desperfectos en dos de esos pináculos y contrafuertes.

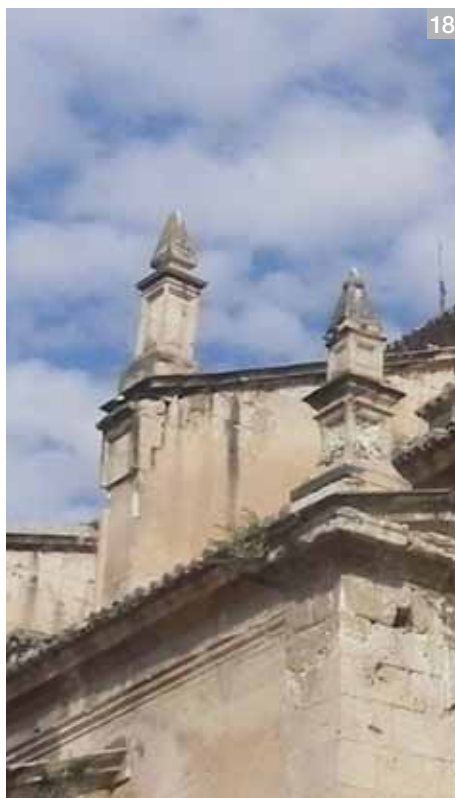
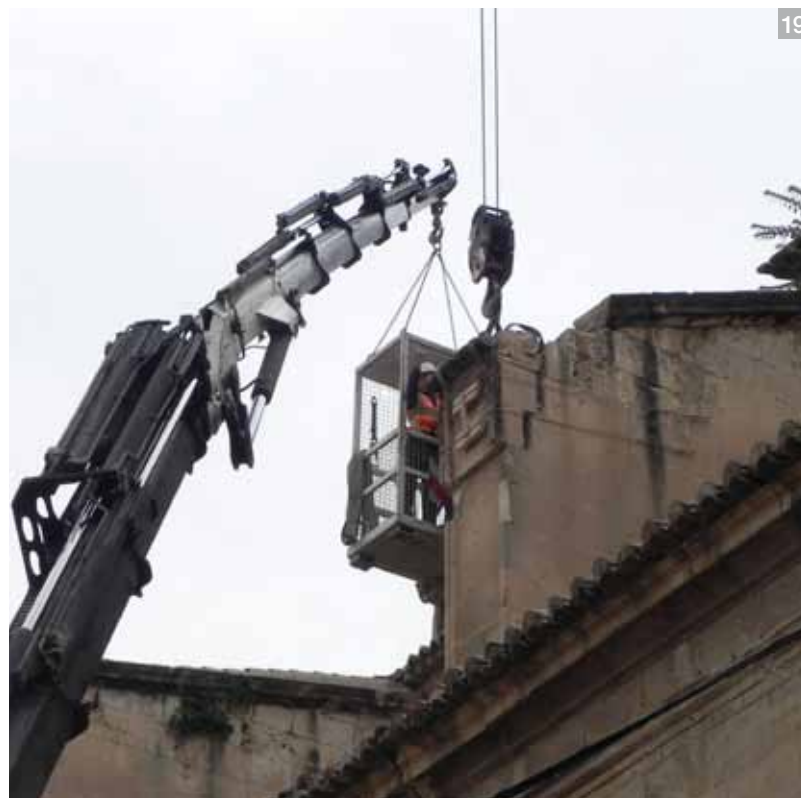
Láminas 18 y 19.

Si observamos ahora los del lado norte, hacia la calle Abad de los Arcos, comprobamos que sufrieron los mismos movimientos pero, al no tener impedido el desplazamiento hacia el norte, se produjo no solo la caída de algunos de los pináculos hacia dicha calle, sino que también se desplazaron en esta misma dirección sus cornisas, quedando gran parte de las mismas en tan precario equilibrio (Lám. 18) que, de hecho, fue necesario desmontarlas en los días siguientes a los sismos (Lám. 19).

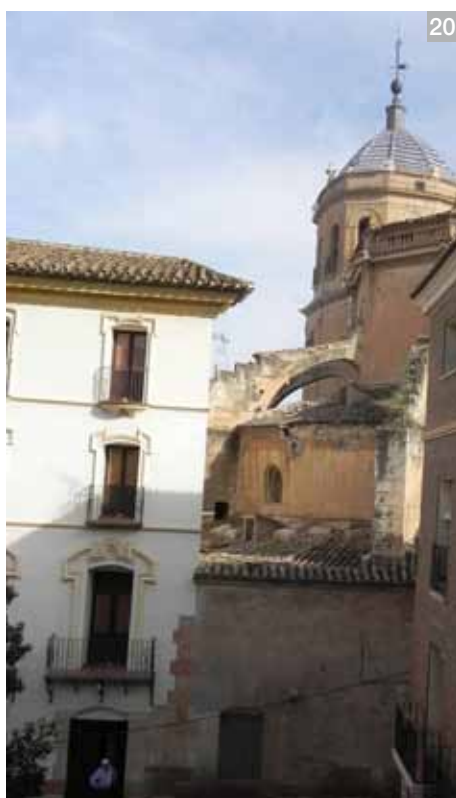
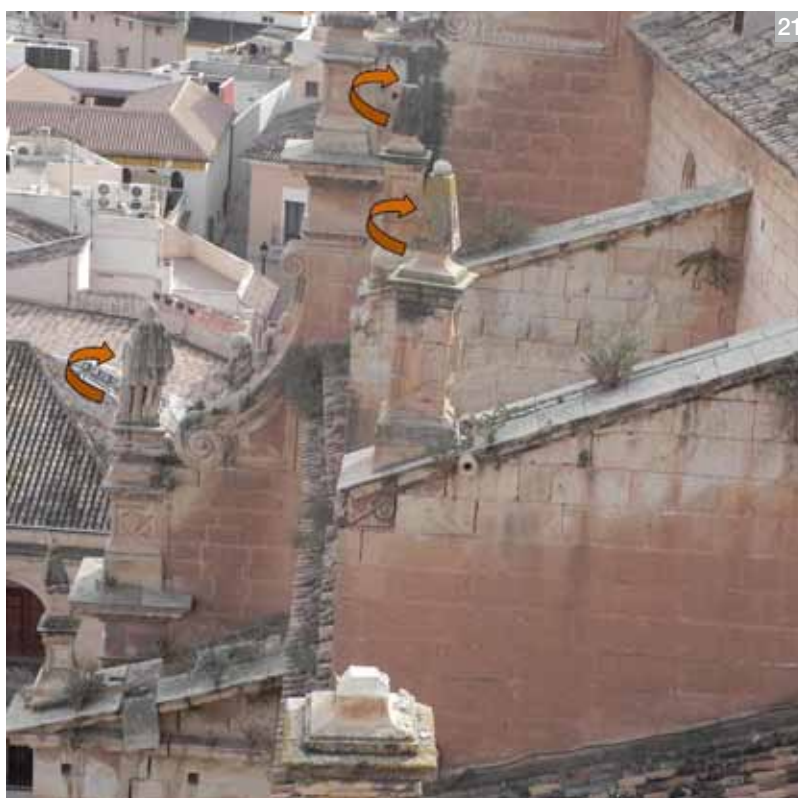
Láminas 20 y 21.

El tercero de los marcadores analizados son los “giros en bloques de sillería y columnas”, como consecuencia de los movimientos en la vertical que provoca el sismo y que generan el salto de las piezas y una posterior recolocación en la caída²⁴. Los giros de piezas en San Patricio son muy numerosos y los más significativos se dan en los pináculos

sobre los contrafuertes. Muchas de las piezas se han desplazado pero, prácticamente el cien por cien han girado sobre su eje vertical y, en este movimiento, han quedado fracturadas sus esquinas²⁵, tanto por el giro, como por una consecuencia añadida que se da igualmente durante el evento sísmico y es que, antes del giro, se produce una oscilación (pérdida de la verticalidad que, en este caso, vuelve a ser en la misma dirección NO-SE, tan coincidente en la mayor parte de los edificios de Lorca). La lámina 21 reproduce varios de los contrafuertes y figuras que rematan la fachada de San Patricio (en este caso el lateral sur) y se puede comprobar que todas las piezas se han movido en el sentido de las agujas del reloj (destrógiro).

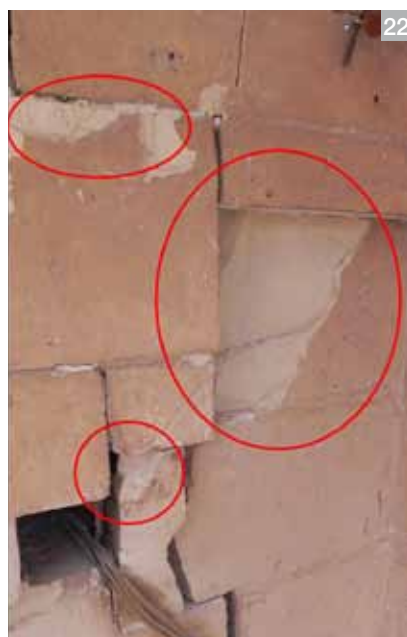
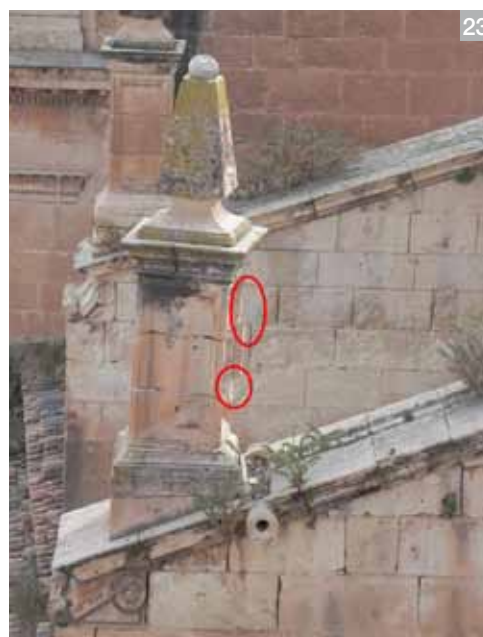
Láminas 22 y 23.

Finalizamos con el efecto de las “esquinas fracturadas”, que de nuevo de acuerdo con la citada clasificación de EAEs, se describe como bloques de sillería que oscilan debido a los movimientos de cizalla horizontales y estas oscilaciones producen el choque entre bloques, fracturándose en sus esquinas, al ser estas las zonas más débiles, más difícil de apreciar pero que, en San Patricio, son evidentes en algunas zonas, sobre todo de la girola, los encuentros entre contrafuertes y las distintas fachadas altas, medias o bajas (Lám. 22), y en los pináculos (Lám. 23).

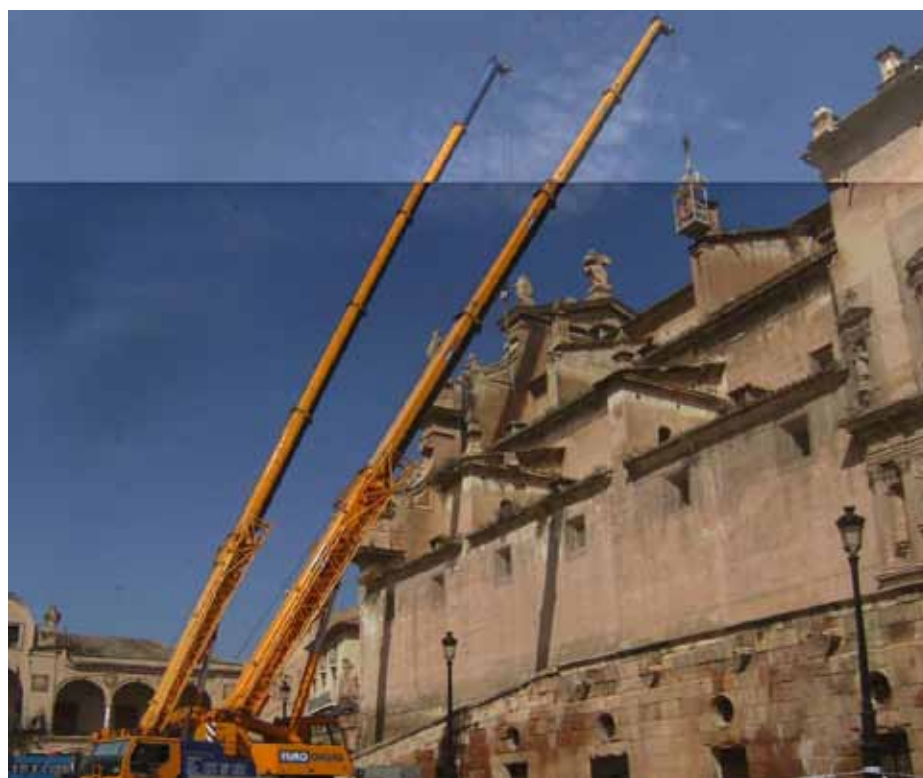
Lámina 24.

desplazamientos de arcos y bóvedas en la zona de la girola, roturas de pavimentos, instalaciones, obras muebles, rotura de los contrafuertes (sobre todo en la clave de los arcos que los atraviesan en su parte central), etc. Todo esto hizo que fuera necesaria una intervención urgente con el primer objetivo de protección de la vida de las personas y, a continuación, el de detener estos procesos, además de salvaguardar el magnífico patrimonio histórico que alberga la colegiata. De hecho, en apenas una semana tras los sismos, se dispusieron dos grúas de gran tonelaje para retirar aquellos elementos altos que habían quedado inestables y amenazaban con caer sobre la plaza o calles aledañas a San Patricio (Lám. 24).

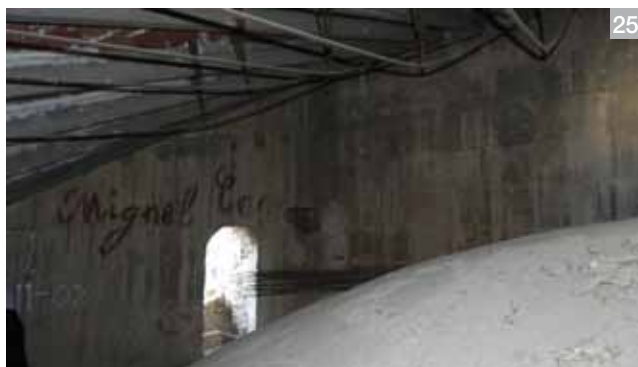
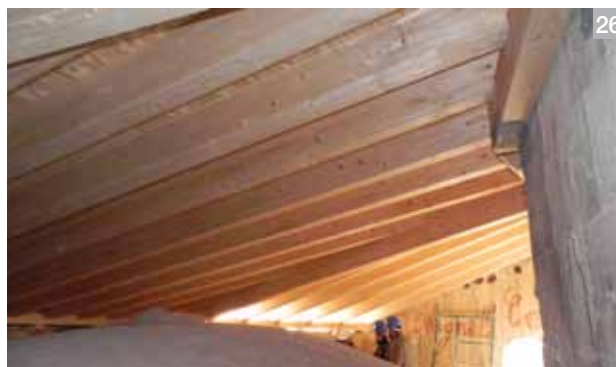
Láminas 25 y 26.

Los mayores y más importantes cambios en su estructura se produjeron hace algunos años en la girola, cuando se retiraron las estructuras de cubiertas de madera, sustituyéndolas por forjados a base de viguetas de hormigón pretensado o metálicas (Lám. 25), esta lámina por ejemplo muestra una de ellas, con viguetas de hormigón a las que se dispuso un hierro por su parte inferior, más un tablero cerámico y una capa de compresión, también de hormigón. Debido al enorme incremento de peso y sobre todo de rigidez que este tipo de cubiertas significan, se han retirado las de hormigón, sustituyéndolas por unas de madera muy ligeras, que además recuperan la configuración original de los faldones, tal y como se muestra en la lámina siguiente (Lám. 26), donde se aprecian los nuevos durmientes y los pares en la formación de dichas pendientes.

También se modificó la estructura de la cubierta de la nave principal, al colocarse una losa de hormigón ligeramente armada. Afortunadamente, ninguna de estas dos actuaciones hizo que se redujera completamente la capacidad de movimiento de la iglesia²⁸ y, en consecuencia, aunque reducida, mantenía parte de la posibilidad de deformarse y articularse, no siendo una estructura completamente rígida, lo cual le permitió resistir los movimientos del terremoto²⁹. Sin embargo, esta modificación de los forjados de la girola hizo que, durante el terremoto, se produjeran los ya indicados desprendimientos en el lado norte, al incrementarse notablemente el peso de los faldones y sobrepasar con

ello el esfuerzo que eran capaces de resistir los muros y, en consecuencia, volcar parte de sus sillares hacia la calle y hacia las cubiertas más bajas. Aunque no provocó colapsos, el incremento de peso de la losa de cubierta de la nave central hizo que se incrementaran el número y dimensión de las grietas de las bóvedas y paramentos de dicha nave central, ya que la losa confiere a la cubierta un nuevo rol que nunca tuvo y que puede llegar, incluso, a producirse uno de los síndromes que se dan durante los terremotos, el de golpeo a otros cuerpos más altos³⁰ (afortunadamente no hay contacto con la torre). La última imagen (Lám. 27) muestra el estado previo de la cubierta de la nave central (a la derecha) y el proceso de retirada de esta capa de hormigón, sustituyéndolo por un entablado muy ligero de madera, más un tablero impermeabilizante del tipo onduline, de forma que se reduce enormemente el riesgo frente a nuevos sismos, a la vez que se ha aprovechado para recuperar por un lado los tirantes que desaparecieron en anteriores obras y, por tanto, la capacidad de funcionar como un mecanismo en equilibrio de cargas y, por otro, para solucionar aquellos problemas puntuales que estaban afectando a los durmientes y a los encuentros de estos con los tirantes.
