# Análisis de la iglesia de Santiago en Lorca (Murcia) tras el terremoto de mayo de 2011 y propuestas para su recuperación

**Juan de Dios de la Hoz Martínez\***

*LAVILA ARQUITECTOS S.L.P.*

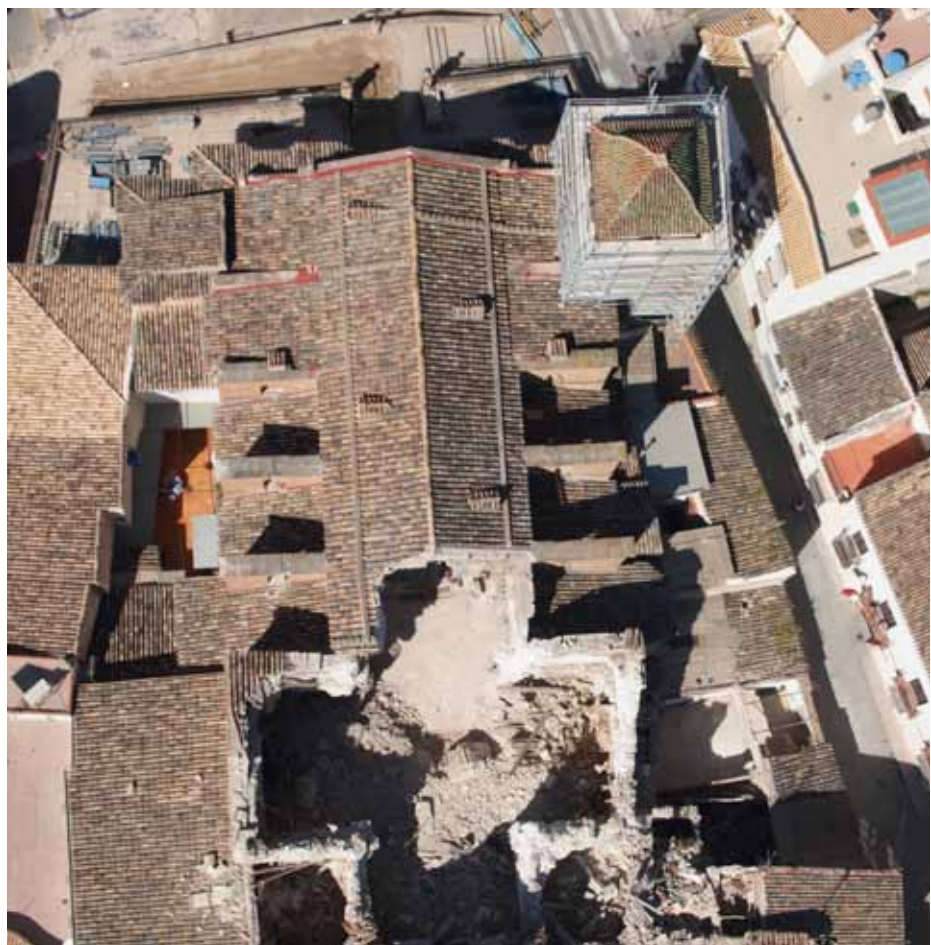
Lámina 1.

ciéndose su colapso durante el segundo de los eventos sísmicos del día 11 de mayo de 2011. Es sin duda el edificio histórico que más daño sufrió y donde las consecuencias fueron más destructivas (a pesar de considerarse en las tablas estadísticas como un sismo de “poca” magnitud, con intensidad moderada, pero que causó varios colapsos en la ciudad, pues se alcanzaron valores de aceleración sísmica de 0,36 g, llegando a un pico máximo de 0,41 g<sup>22</sup>) y también es verdad que la caída de gran parte de la iglesia de Santiago ha sido un hecho terrible para la sociedad lorquina, pero no debemos dejarnos arrastrar por el pesimismo, pues no es menos cierto que podemos felicitarnos por el comportamiento de la mayor parte de las estructuras antiguas de Lorca que, sobre todo en los casos en los que no se habían reforzado anteriormente con hormigón, resistieron muy bien el sismo. Desgraciadamente, al haberse introducido hace años en la iglesia de Santiago una losa de hormigón armado sobre la cubierta de madera, para la que no estaba preparada, aumentó de manera muy significativa tanto su masa, como su rigidez, elementos ambos muy importantes a la hora de la evaluación sísmica pues, a mayor masa, a priori, peor comportamiento ante el terremoto y, ante rigideces muy distintas, se produce un incremento de la aceleración sísmica y un agravamiento de los daños<sup>23</sup>. Estos daños se han combinado con la práctica desaparición del contrarresto que proporcionan los contrafuertes, pues los mismos se han partido prácticamente en el cien por cien de los casos, llegando incluso a volcarse, perdiendo la verticalidad lateralmente<sup>24</sup> (Lám. 1).

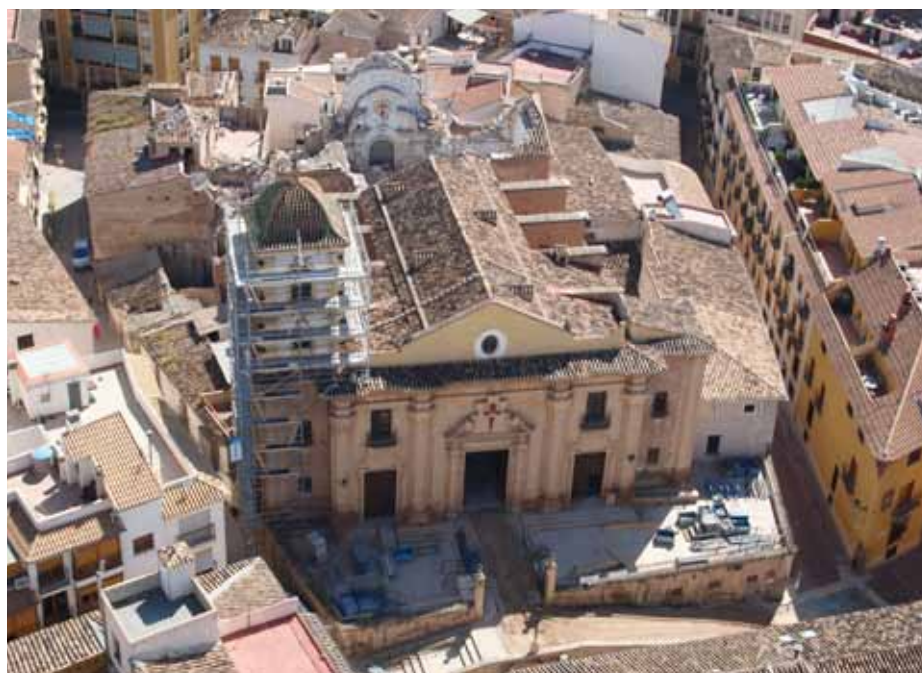
Lámina 2.

La totalidad de las cubiertas del templo, o bien han caído, o bien deben ser completamente retiradas<sup>25</sup> mientras que, por el contrario, las bóvedas que se han mantenido en pie se han apuntalado, para poder posteriormente repararlas, a pesar de encontrarse gravemente desplomadas, así como agrietados las claves de los arcos de las naves y capillas. Prácticamente han desaparecido la totalidad de solados y paramentos, pintura, retablos, vidrieras y carpinterías, por lo que se ha propuesto una nueva ejecución de los mismos, así como unas nuevas instalaciones de megafonía, electricidad, iluminación, climatización, seguridad, contra incendios y campanas. También presenta grandes agrietamientos en los paramentos y cornisas de la torre, en sus cuatro caras, más la caída del testero norte del templo, tanto hacia el interior del mismo, como hacia el exterior, llegando hasta la calzada y, finalmente, la ruina completa de la capilla del Sacramento y su simétrica, más las citadas caídas de parte de los sardineles de los arcos de los contrafuertes. Todo ello provoca la entrada de agua al interior de la iglesia en la totalidad del crucero y capillas anexas, así como a la cripta bajo la sacristía, la disgregación de la zona superior de los muros, la caída de elementos sueltos desde las cubiertas o muros, la filtración de agua al interior de las hojas de los muros en su coronación (esta patología puede derivar en la apertura y separación de las hojas y su caída parcial), la saturación de agua filtrada a la cimentación de los elementos sustentantes del crucero, la rotura de elementos estructurales (muros y bóvedas) en la cripta por debajo del nivel del crucero, el incremento en la dimensión de las grietas en muros y bóvedas, el completo deterioro de los retablos de las capillas del transepto, la pérdida, por disgregación, de las decoraciones del templo y cripta (pinturas y molduras), la pérdida de los revestimientos que presentan pinturas murales y la disgregación de los sillares caídos (198 ud.) y actualmente acopiados en el suelo del crucero (Lám. 2).

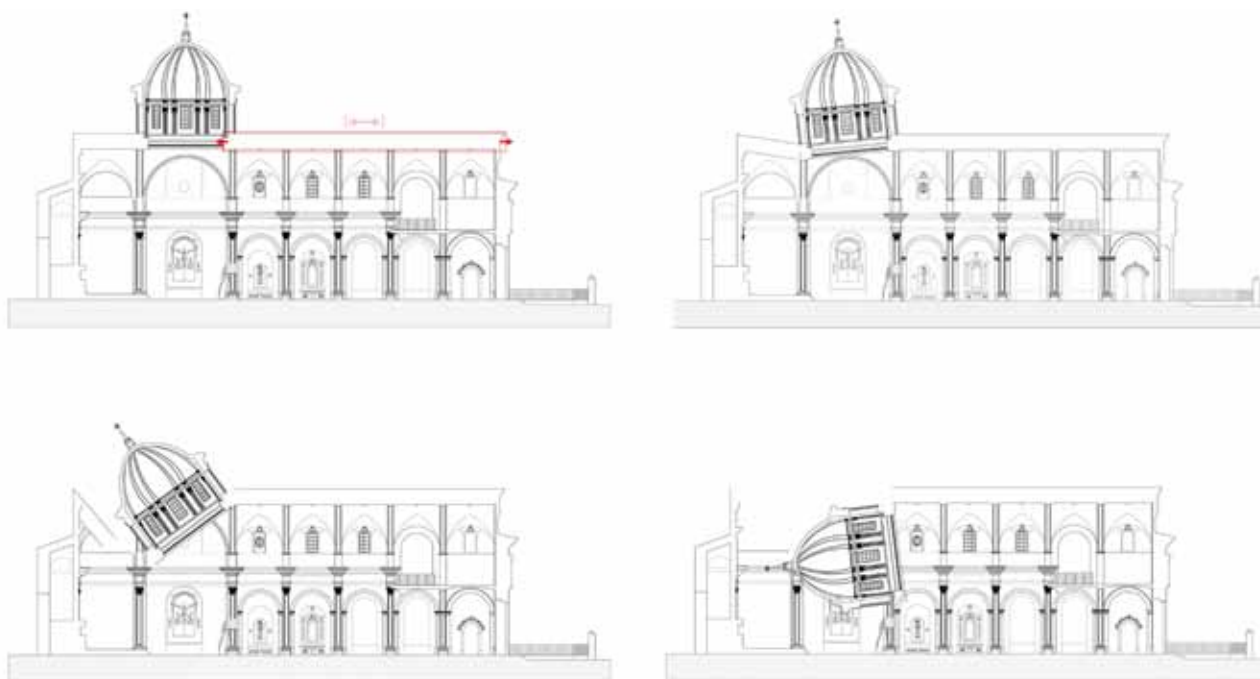
Figura 2.

nueva losa de hormigón), lo que hace que se produzca tanto una mayor oscilación de la cubierta (que inclina el tambor y la cúpula en sentido opuesto que la nave), embistiendo una zona del mismo edificio a otra de diferente altura y de muy diferente rigidez. En el caso de la iglesia de Santiago, la zona más baja y mucho más rígida (la cubierta de la nave central), golpea a la más alta (tambor y cúpula) y ese martilleo, junto con la aparición de rótulas en los arcos torales (por esta causa y por los propios desplazamientos horizontales), hace que el tambor y la cúpula se inclinen a un lado hasta el colapso de uno o varios de los arcos y el consecuente vuelco completo y caída al suelo, girando en su caída y llegando al suelo antes que el tambor (Fig. 2).

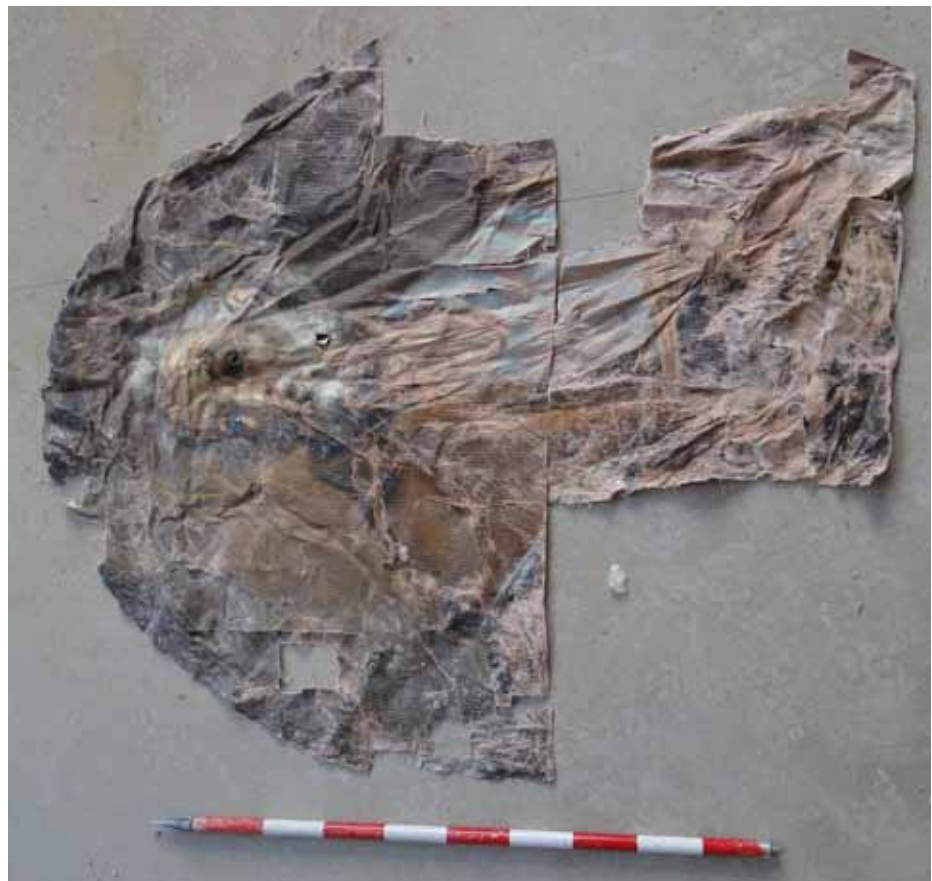
Lámina 6.

Del área 1 cabe destacar la localización de dos grandes partes del tambor de la cúpula, el cual se encontraba en el centro del crucero, denotando una caída recta y sin más escombros por debajo. Esto quiere decir que de los elementos que cayeron en esta zona, este fue el primero. También cabe destacar, la posición en la que estaban dos de las pechinas pintadas por el pintor Muñoz Barberán, las que representan a Marcos y Lucas (en la lámina 6 se aprecia esta última). Estas se encontraban en una posición previsible, evidenciando una caída recta. Esto puede decir que la caída de los elementos arquitectónicos que tenían cerca fue normal y recta. Sin embargo las otras dos pechinas, que debían aparecer en el área 1, han aparecido muy diseminadas. La de Mateo ha aparecido en las áreas 1, 3, 4 y 5. La de Juan se ha ido encontrando en las áreas 1, 2, 4 y 6. Esto hizo suponer una fractura de los arcos diferente, quizá en la zona de estas pinturas, y una caída de la cúpula de forma frontal contra el altar mayor<sup>38</sup>.
