COMPORTAMIENTO ESTRUCTURAL DE LAS EDIFICACIONES HISTÓRICAS EN EL SISMO DEL 11 DE MAYO DE 2011 DE LORCA

RESUMEN

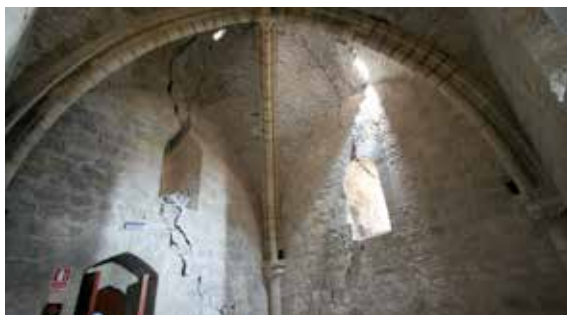
grietas inclinadas en las caras oeste y norte con desplazamiento entre las fábricas que oscilaban entre los 10 centímetros en la base de la torre y los 40 centímetros en la zona superior¹⁰. En el interior de la torre, el desplazamiento se manifestó igualmente en los muros interiores del primer cuerpo de la torre, con grietas en diagonal alcanzando a las aspilleras y separando los sillares que conforman la basa y el fuste de la columna de esquina (Lám. 1). En la bóveda de crucería de este primer cuerpo el desplazamiento provocó el descenso del nervio manifestado en la junta de la última dovela con la clave y en la fractura de la plementería de ladrillo.

Lámina 1. Torre del Espolón. Desplazamiento de los muros interiores del primer cuerpo de la torre, con grietas en diagonal y separación del fuste respecto de la basa en la columna de esquina.

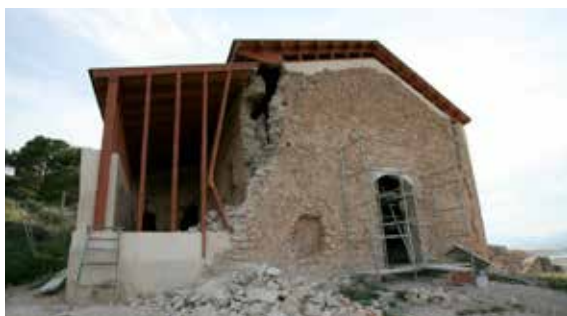
(una posible construcción en los primeros años posteriores a la conquista castellana; un gran proceso de reforma en la segunda mitad del siglo XV, hacia 1464; y dos grandes reformas estructurales en 1761 y 1809¹²) los daños más severos se produjeron en el muro de cerramiento de la segunda mitad del siglo XV orientado al noroeste y alineado en perpendicular a la dirección media de movimiento del terreno noroeste-sureste, con el vuelco parcial de dicho muro, fuerte agrietamiento de la esquina norte, desplome del segundo contrafuerte y desplazamiento de los sillares de la pilastra gótica en el interior. Igualmente se produjo el vuelco de la esquina este de la fachada principal con el muro de cierre sureste, provocando la rotura de los elementos de sustentación de madera de esta zona de la fachada ejecutada en el desarrollo de las obras de rehabilitación proyectadas y dirigidas por el arquitecto F. Jurado Jiménez, cuya cubierta con estructura de madera, al encontrarse ya finalizada, arriestró los muros de cerramiento de fábrica de mampostería (Lám. 2).

Lámina 2. Ermita de San Clemente. Daños en los cerramientos, con fuerte agrietamiento de la esquina norte y desplome de fábricas.

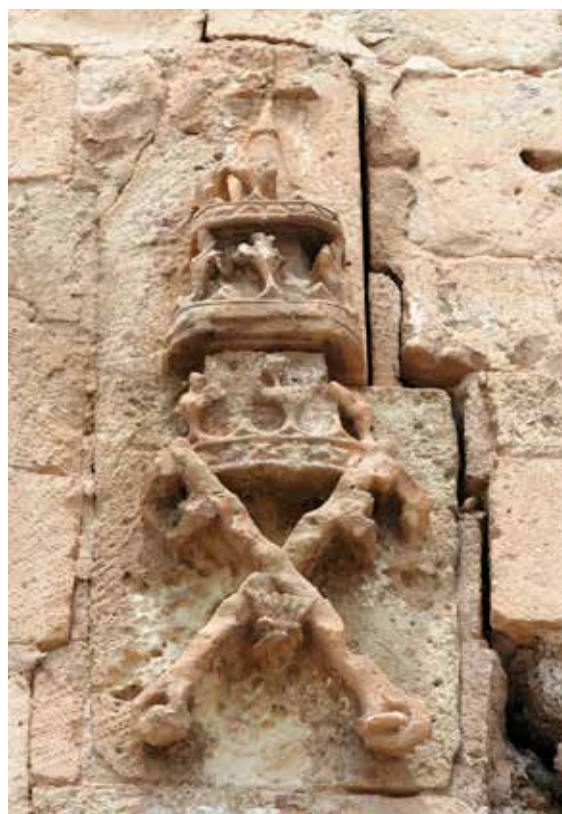
teles y arranques del arco del tercer tramo, parte de la bóveda del cuerpo de entrada, junto con la portada de acceso y la torre. Los movimientos sísmicos de 2011 provocaron el agrietamiento de las caras de los cuerpos superiores en la torre siendo la grieta diagonal de la cara orientada a sureste (paralela a la dirección media noroeste-sureste) la más importante. Igualmente se produjo el desplazamiento de las dovelas de la clave en los huecos de las caras de la torre orientadas a noroeste-sureste. En la portada gótica se produjo el vuelco de la hoja exterior en sillería del muro de cerramiento del cuerpo de acceso, visible por la grieta que recorre la unión con los sillares de portada gótica (Lám. 3), así como el desplome de la parte del arranque de la bóveda del cuerpo de entrada y de los restos de uno de los contrafuertes del tercer tramo de la nave de la iglesia.

Lámina 3. Iglesia de San Pedro. Vuelco de la hoja exterior en sillería del muro de la fachada principal con juntas de sillares abiertas en el encuentro con la portada gótica.

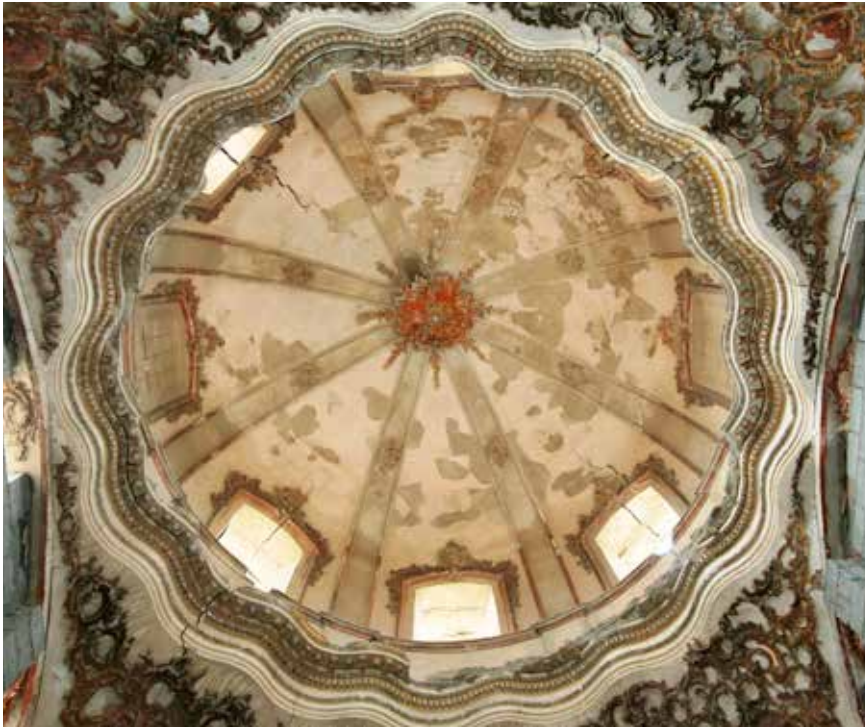
La nave central de la iglesia ha permanecido sin bóveda en las últimas décadas. En la cúpula, previo al sismo del 2011, eran visibles grietas verticales que recorrían el eje de cada uno de los cuatro segmentos coincidentes con la vertical las pechinas, partiendo el dintel del vano y la cornisa ondulada así como la zona superior de dos de dichas pechinas (Lám. 4). Las bóvedas de las naves laterales han perdido parte de la plementería aunque en algunas todavía se conserva la clave y se aprecia la decoración que tenían. La intervención de apeo de los arcos del crucero y de las capillas laterales con muros de bloques de hormigón realizada en 1992 por el arquitecto Simón A. Ros Perán, ha evitado nuevos daños en las estructuras murarias y en la cúpula de la iglesia tras el sismo de 2011. Los daños tras los movimientos sísmicos en 2011 se han manifestado en las fracturas de esquina de los muros de cerramiento en mampostería de la sacristía y capillas laterales²², así como en la torre con grietas inclinadas en el segundo cuerpo octogonal en ladrillo y con la fractura y desplome de la zona central del arco de ladrillo de los huecos orientados según la trayectoria de máxima deformación (noroeste-sureste), quedando fracturados sin producirse la caída los arcos en los cerramientos del octógono perpendiculares a la orientación noroeste-sureste²³.

Lámina 4. Iglesia de San Juan. Grietas verticales en la cúpula que parten el dintel del vano y la cornisa ondulada, así como la zona superior de dos de las pechinas.

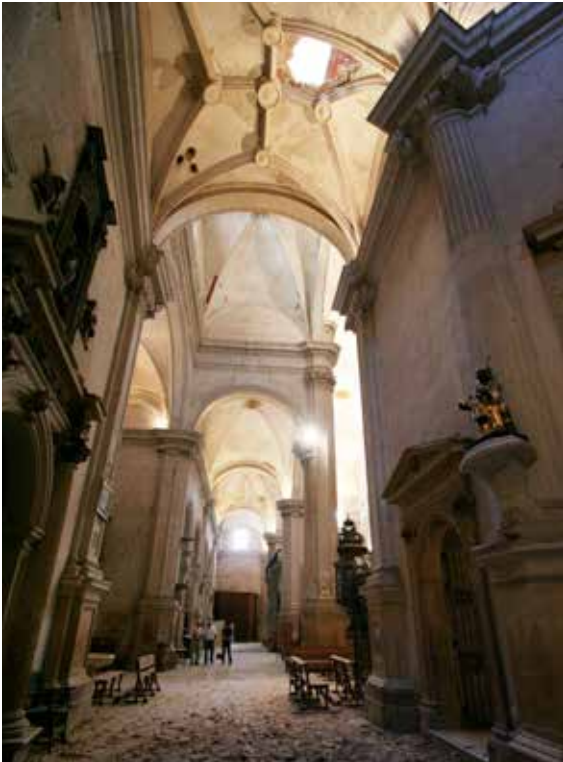
En San Patricio los movimientos sísmicos de 2011 originaron fracturas de bloques de sillería en los muros de cerramiento, así como grietas en la plementería de las bóvedas de la girola y en las de la nave central y laterales. En la girola, se produjo el vuelco de la cara exterior en sillería del muro de cerramiento sobre la cubierta de esta zona, quedando separada del muro la plementería de la bóveda en este tramo. Algunas de las esculturas de la fachada barroca sufrieron roturas y giros en los bloques de sillería así como muchos de los pináculos de los contrafuertes donde se produjeron desplazamiento de las claves de los arcos. En los sillares de los muros de la torre no se produjeron daños apreciables, sin apenas desplazamientos en las dovelas de la clave de los arcos, a excepción de la cara orientada al este, quedando evidenciado el suficiente arriostamiento ejercido por las vigas metálicas de los cuatro forjados en el comportamiento estructural de la torre. El daño más relevante ha sido la rotura de las cubiertas y plementería de las bóvedas del primer tramo de la girola y de la capilla anexa a la sacristía, producido por el vuelco de cinco de los florones del remate de la torre, con marcas de impacto en el pavimento del interior de la colegiata (Lám. 5), cuya dirección y sentido de caída ha permitido calcular las trayectorias de deformación.

Lámina 5. Colegiata de San Patricio. Rotura de la plementería de las bóvedas del primer tramo de la girola producido por el vuelco de cinco de los florones del remate de la torre.

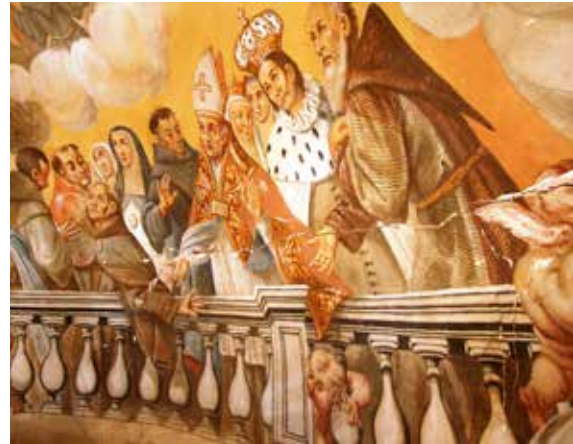
Los daños producidos en la cúpula de la iglesia consistieron en la fractura horizontal sin desplazamiento de la bóveda tabicada de dos roscas con pérdida de las pinturas murales en la zona fracturada (Lám. 6). En la torre, el último cuerpo de ladrillo y la cúpula de remate colapsaron con el segundo movimiento sísmico produciéndose el desplome del material sobre las cubiertas de la iglesia y el entorno próximo de la plaza. En el cuerpo de campanas, de planta octogonal con vanos en cada cara, la direccionalidad del movimiento sísmico se pudo constatar en el desplazamiento de las claves de los arcos de ladrillo de los vanos de las caras orientadas a noroeste, norte y noreste.

Lámina 6. Iglesia Virgen de las Huertas. Fractura horizontal de la cúpula de dos roscas con pérdida de las pinturas murales en la zona fracturada.

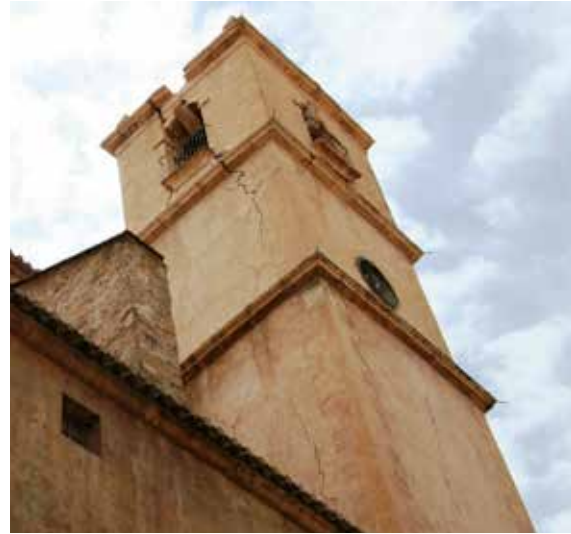
En la torre de la iglesia de San Francisco se produjo el desplazamiento de las claves de los arcos con mayores deformaciones en las fachadas orientadas en la dirección noroeste-sureste (Lám. 8), al igual que ocurrió con la deformación del orbe. A diferencia del resto de cúpulas, la fractura de la cúpula de la iglesia de San Francisco se caracterizó por la pérdida de parte de la superficie semiesférica³⁰.

Lámina 8. Iglesia de San Francisco. Desplazamiento de las claves de los arcos de las fachadas de la torre orientadas en la dirección noroeste-sureste.

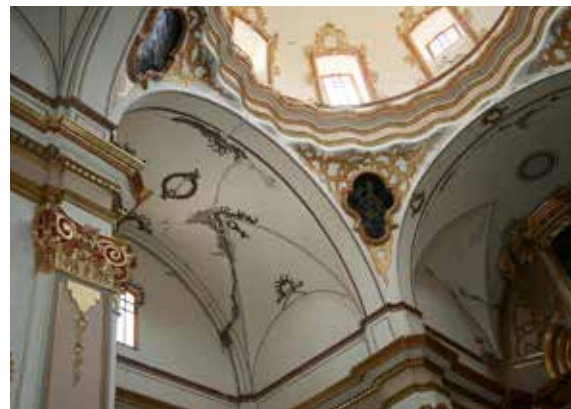
dinales en la bóveda del penúltimo tramo y fractura de todos los arcos del crucero (Lám. 9). En la fachada se constató el vuelco de la misma hacia la calle comprobado mediante mediciones instrumentadas. La unión de las fábricas no disponía de las cadenas de atado o engatillado que si se aprecian en la fachada monumental de la colegiata³¹.

Lámina 9. Iglesia del Carmen. Fractura de los arcos del crucero.

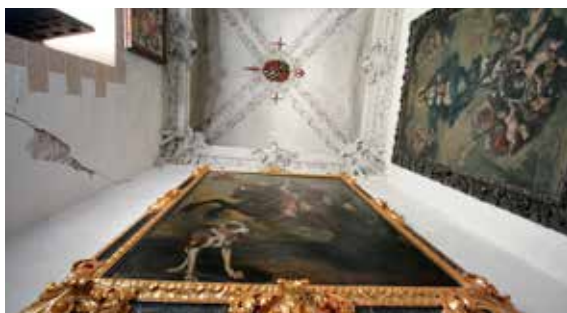
Lámina 10. Palacio Guevara. Grietas inclinadas en muros de carga de la escalera principal.

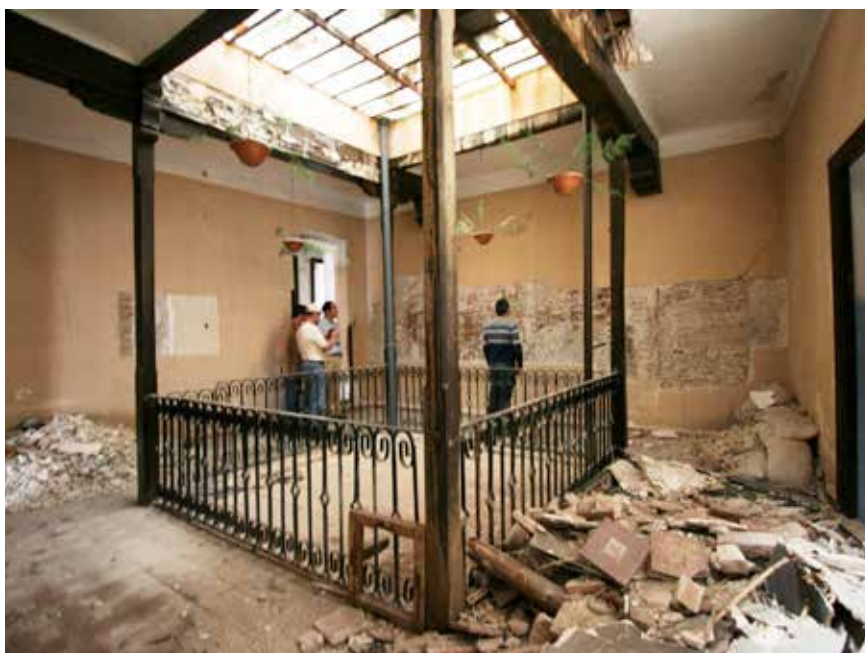
Los daños tras el sismo de 2011 han consistido en el vuelco de la fachada en sillería manifestado en la separación de los muros perpendiculares en las plantas primera y segunda reflejando así la falta de trabazón. Igualmente se produjeron agrietamientos en muros de carga así como en las tabicas de la escalera. Los daños en las estructuras de pilares de madera del patio (Lám. 11) y artesonados de planta baja han sido moderados, motivado en parte por la compartimentación preexistente que ha arriostrado dichas estructuras. En las plantas primera y segunda se ha producido pérdidas de verticalidad en algunos de los pilares con colapso parcial del forjado de la galería este de planta segunda.

Lámina 11. Casa de los Irurita. Daños en los cerramientos del patio y colapso parcial de forjados.

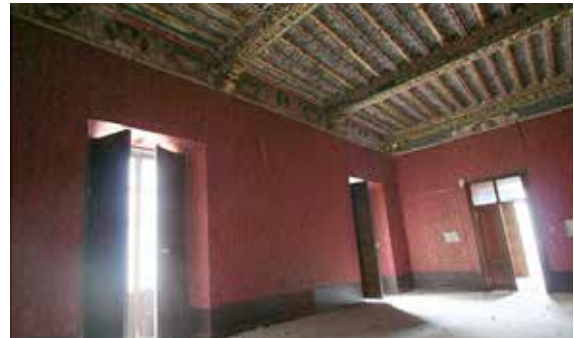
Los daños afectan sobre todo a la estructura con caída de parte de las cornisas, rotura de forjados, grietas en las bóvedas de la escalera con separación de los muros, e importantes grietas en fachadas y compartimentaciones interiores.

Lámina 12. Casa de Guevara. Daños en el salón principal, con grietas y fisuras en los cerramientos y desprendimiento de revestimientos.

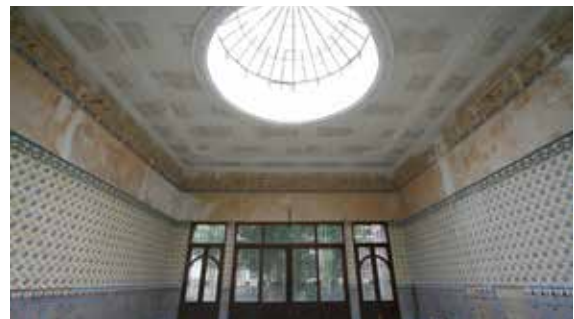
Lámina 13. Palacio de los condes de San Julián. Daños en el salón de baile, con grietas y fisuras en los paramentos verticales y techo, así como desprendimiento de alicatados.

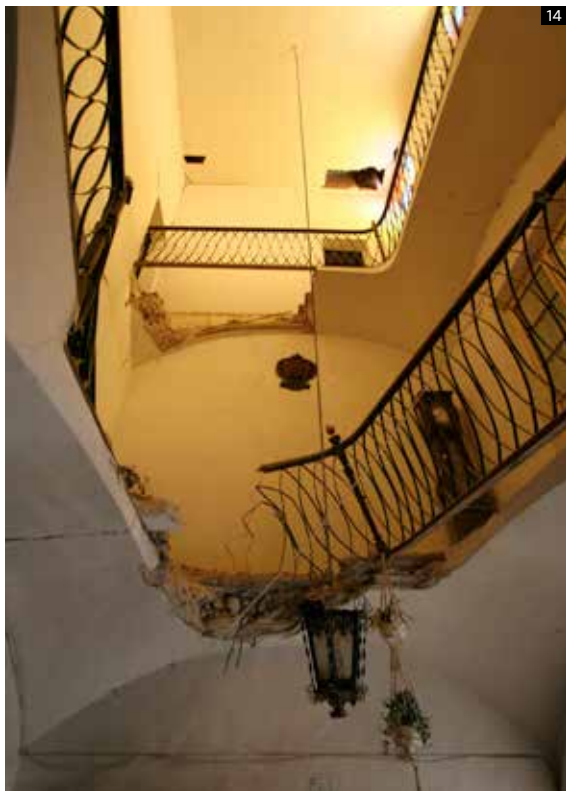
Lámina 14. Casa de don Pedro Arcas. Daños en la caja de escaleras, con el colapso de tramos abovedados y desprendimiento de revestimientos.

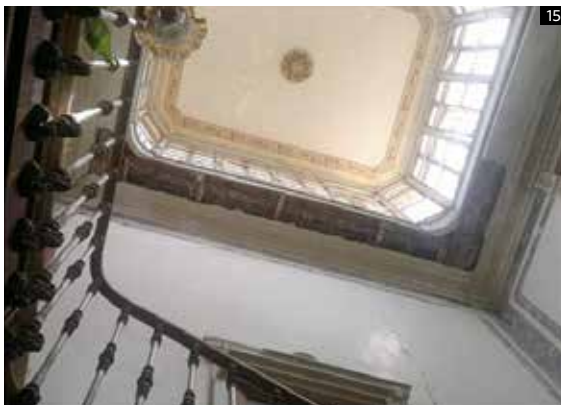
Lámina 15. Casa de los Quiñonero. Daños en la caja de escaleras y lucernario, con agrietamiento de muros y pérdida de revestimientos.

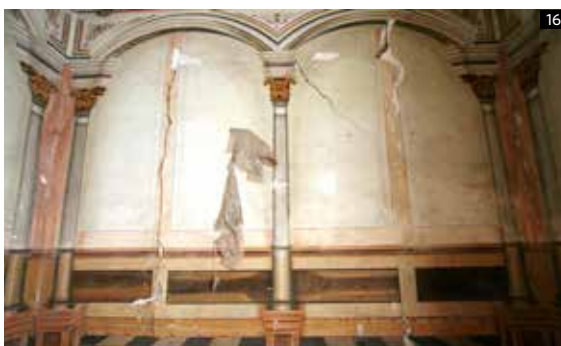
Lámina 16. Antigua casa del Paso Blanco. Daños en el salón principal y pinturas decorativas, con grietas y fisuras en los muros de cerramiento, así como pérdida de revestimientos pictóricos.

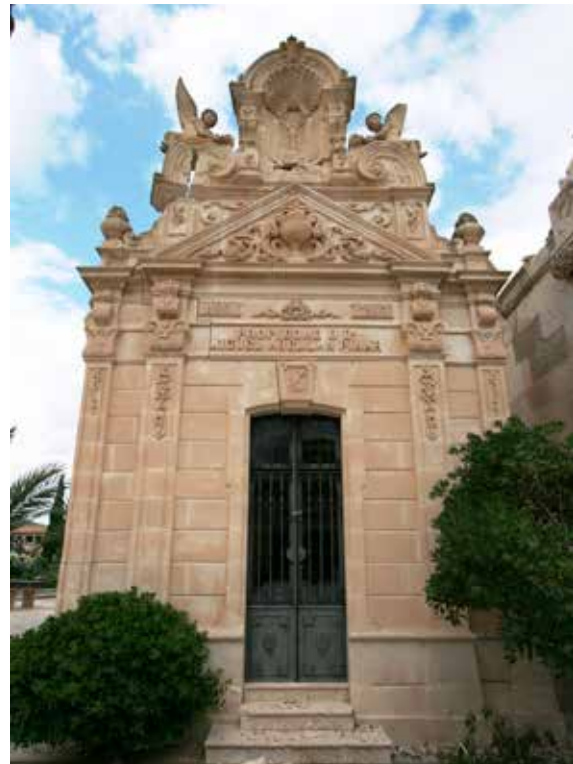
Lámina 17. Panteón de la familia Abellán. Grietas en fachada y giro, y desplazamiento de las esculturas de remate.

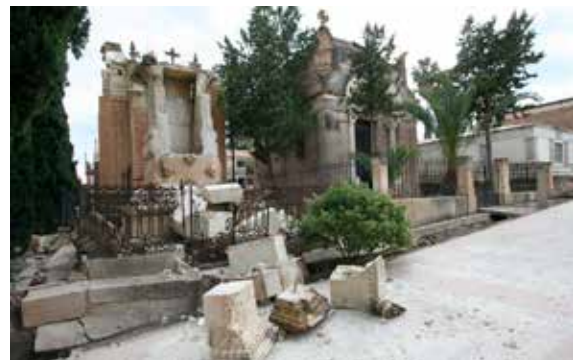
Los daños producidos por los movimientos sísmicos en los panteones modernistas han afectado a tanto a los muros de cerramientos como a las cubiertas y bóvedas, ocasionando de manera generalizada el desprendimiento y caída de elementos arquitectónicos de remate de fachadas, con rotura de numerosas esculturas, sillares de cornisa, tímpanos, cruces y pináculos (Lám. 18).

Lámina 18. Panteón familiar. Cementerio de San Clemente. Rotura de sillares de muro y remate por vuelco del cerramiento.
