CRÓNICA DE LA RESTAURACIÓN DE LA COLEGIATA DE SAN PATRICIO EN LORCA

* Juan de Dios de la Hoz Martínez

Arquitecto director de las obras

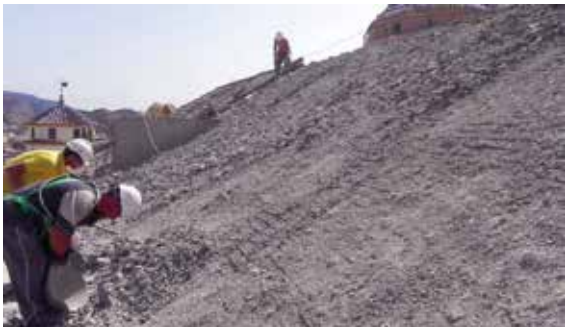
Lámina 1. Fotografía de la cubierta de la nave central de San Patricio, durante los trabajos de retirada de la losa de hormigón armada. Posteriormente se recuperó la ripia (donde estaba en buen estado), o se colocó un tablero contrachapado y, sobre ello, lámina de Onduline y la propia teja procedente del desmontaje, incluyendo los encuentros de plomo con todos los paramentos.

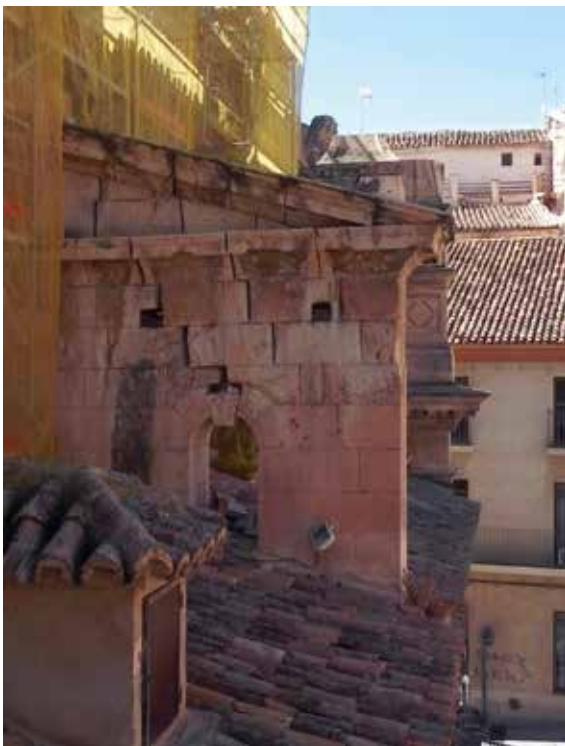
Lámina 2. Fotografía de uno de los contrafuertes de la nave inferior del lado del Evangelio, donde se aprecia la rotura de la clave de su arco y la continuación de la grieta más o menos a 45 grados.

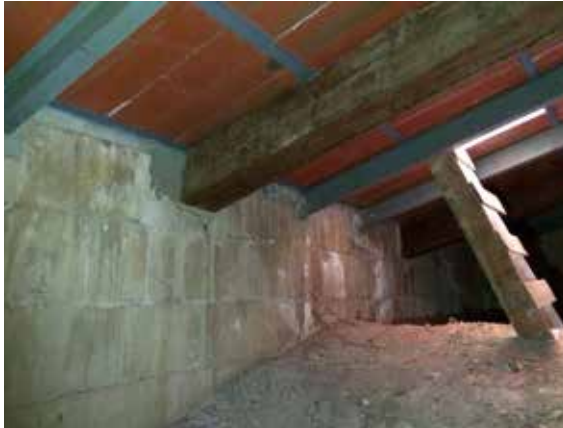
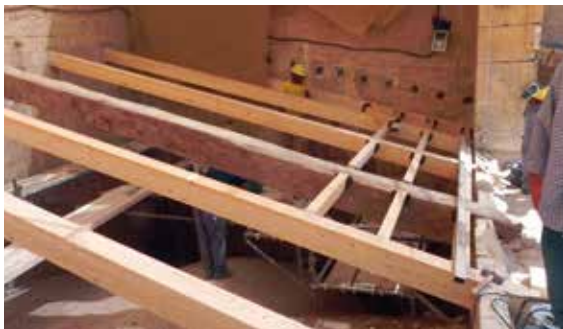
Lámina 3. Faldón sobre uno de los tramos de la nave lateral de la Epístola en su estado previo a las obras (arriba), con la estructura metálica, bardo y capa de compresión superior. En la fotografía inferior, los trabajos en dicho faldón una vez retiradas las estructuras rígidas, procediéndose a la colocación del entramado de madera, manteniendo la magnífica viga central.

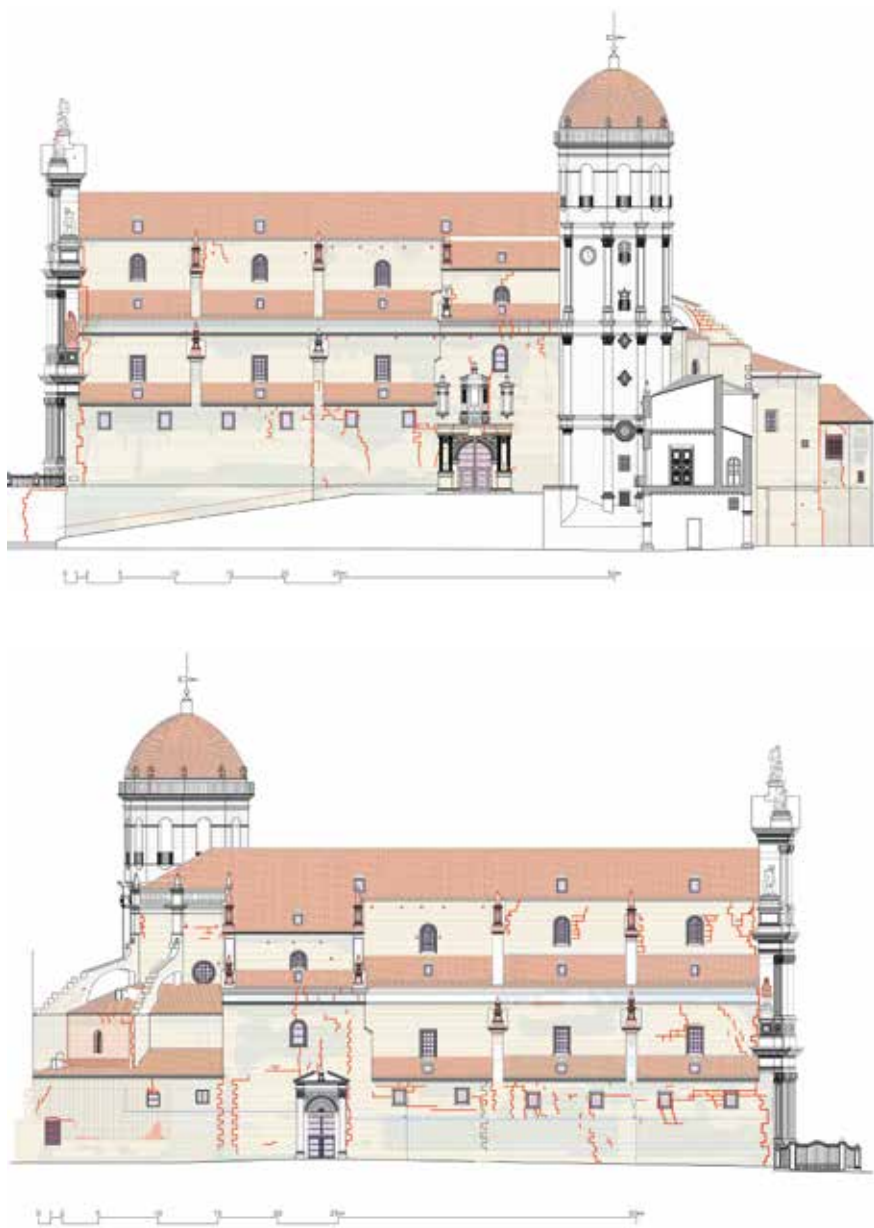
Figura 3. Alzados sur y norte de la colegiata de San Patricio, con indicación de las principales patologías detectadas tras los terremotos.

También por su importancia formal y visual (y por el gran número que presenta el edificio) queremos dejar constancia de los trabajos de reparación en los pináculos, remates y esculturas de las fachadas, muchos de los cuales cayeron, mientras que otros giraron sobre sus ejes verticales o se desplazaron horizontalmente (ver los que se encuentran señalados en rojo en la Fig. 3). Su reparación ha teni-

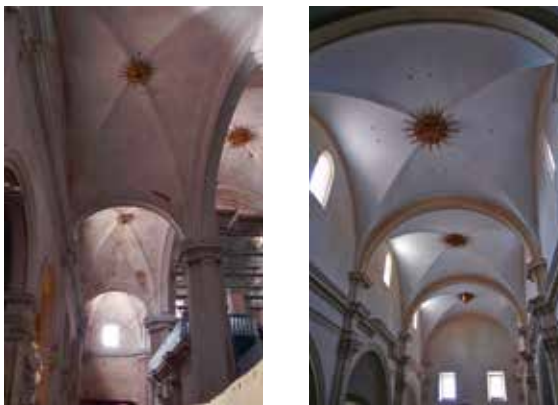
Lámina 4. Fotografías del estado previo (izquierda) y final, una vez reparadas las bóvedas, así como los pinjantes dorados, el yeso y las pátinas de los arcos, paramentos, etcétera (derecha) (Fotografía: Pablo Molina).

con morteros de cal o bastardos, manteniendo la independencia del nuevo material respecto de los colindantes. Por la gran cantidad de metros cuadrados intervenidos, señalamos la reparación de las bóvedas, como una de las más importantes en San Patricio, donde se han utilizado los mismos ladrillos de galletilla que los originales, tomados con morteros de cal y morteros de yeso, dejando cualquier mínimo resto de fábrica de ladrillo original integrado dentro de la reconstrucción (Lám. 4).

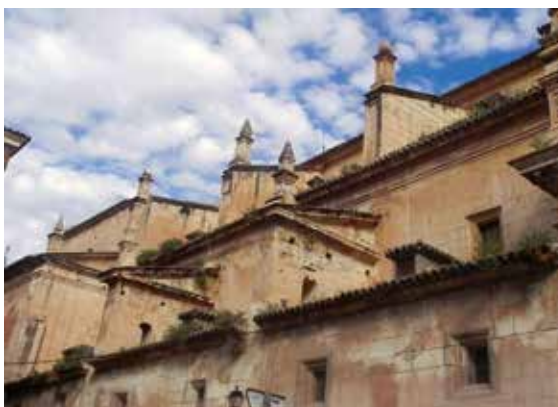
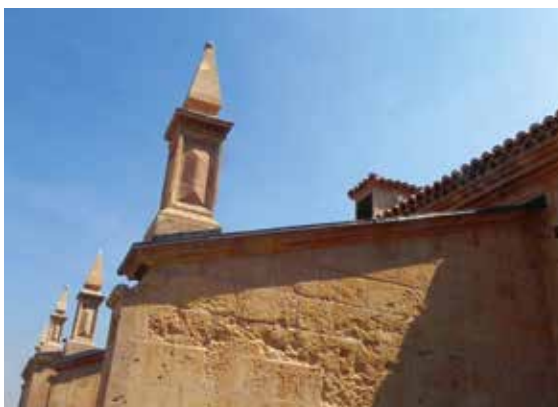
Lámina 5. Pináculos sobre los contrafuertes del lateral del Evangelio, en su estado tras los sismos (arriba) y en la actualidad (abajo).

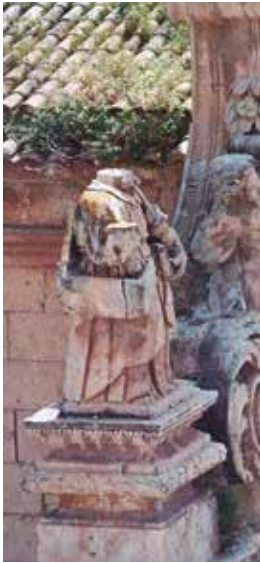
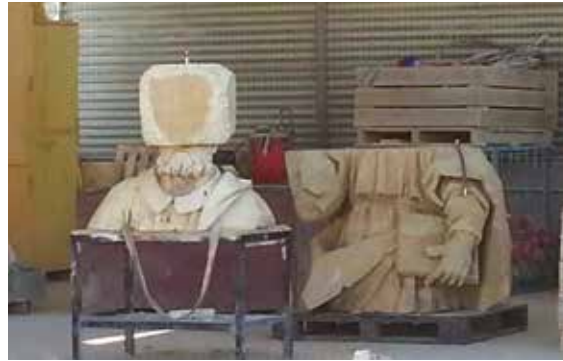
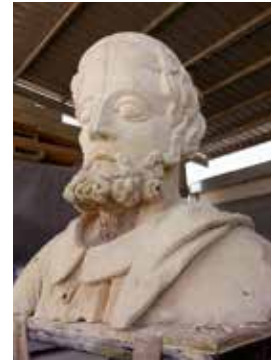
Lámina 6. Escultura sobre el primer piso del imafronte en el estado en mayo de 2011 (izquierda), en el taller de cantería con el nuevo sillar para su completamiento (centro) y en su estado final con la ejecución de los rasgos principales, sin introducir talla de detalle (derecha).

do que ser triple: desmontar los elementos dañados y bajarlos al suelo o al taller, repararlos mediante consolidación, adición de piezas (prótesis de piedra o de mortero) y protección, y, finalmente volver a izarlos a su ubicación y recolocarlos, añadiendo los necesarios sistemas que mejoraran su comportamiento en caso de nuevos sismos. Estos trabajos, enunciados de esta forma tan sintética, han sido de enorme dificultad, pues la inestabilidad de las piezas, el riesgo de caída, el gran volumen y peso de las mismas y la altura a la que se encontraban, fueron agravantes durante el desarrollo de su desmontaje. Afortunadamente, gracias también a la experiencia y profesionalidad de las empresas encargadas de ello, Lorquimur y Restauralia, se desarrolló con total normalidad y al día de hoy más del sesenta por ciento de estos elementos se encuentran restaurados y colocados de nuevo en su ubicación. A modo de ejemplo de todo lo anterior, mostramos las fotografías de los pináculos del lateral del Evangelio correspondientes al estado tras los sismos y en la actualidad (Lám. 5), así como una de las esculturas que remata el magnífico imafrente de la colegiata, que rompió las uniones entre las piezas internas, además de perder la parte superior de la cabeza: Las dos imágenes a la derecha, se corresponden con dicha escultura en el taller de cantería, donde se separaron cada una de sus piezas, se completó con un bloque de piedra la parte de la cabeza y este bloque se talló para completarlo (si bien solo en los rasgos principales, sin introducir talla de detalle, de forma que exista una pequeña diferencia entre la parte original y la nueva) (Lám. 6).

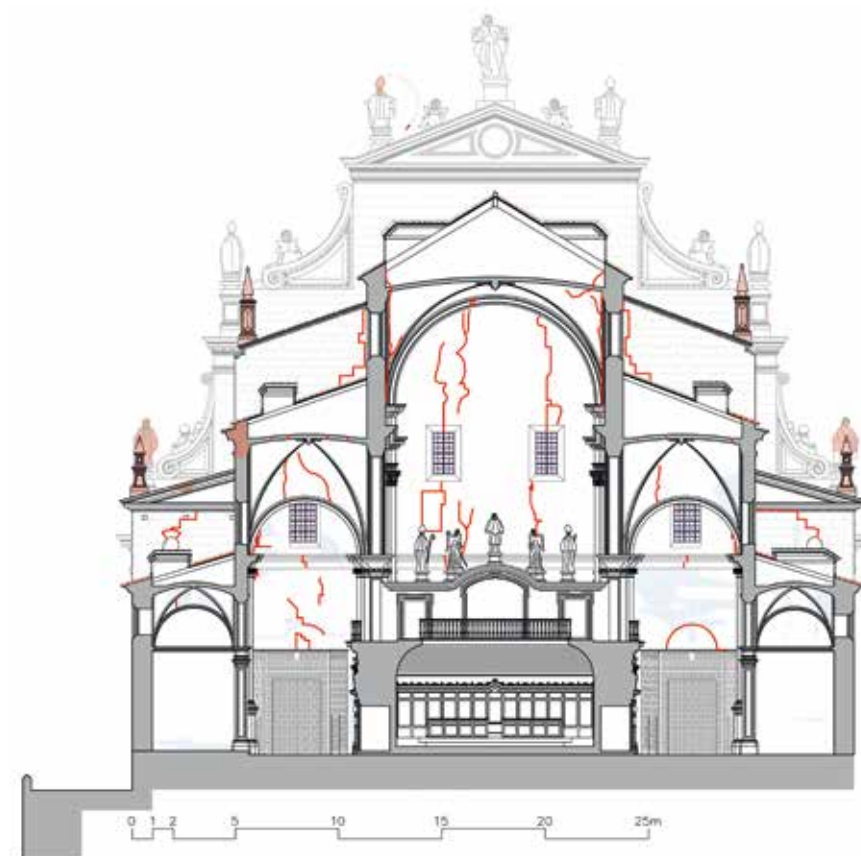
El siguiente aspecto importante que queremos resaltar es el de las grietas que presentaba la nave central, en el encuentro entre las bóvedas y los propios paramentos, que parecían haber “separado” ambas estructuras, quedando por un lado las bóvedas cerámicas y, por otro, los muros de sillería de piedra. Señalar también que se podrían achacar a los movimientos durante el terremoto, pero que no es así, pues las grietas existían antes de los sismos y estos únicamente contribuyeron a incrementarlas. Y nuestro interés lo es sobre todo por mostrar el comportamiento de estas fábricas antiguas, y que pequeñas modificaciones en alguno de sus elementos pueden llevar a situaciones muy graves, pudiendo llegar incluso al colapso de esta parte de sus estructuras. Hemos reproducido la sección transversal de la colegiata de San Patricio (Fig. 5), donde se señalan las principales patologías que presentaba el edificio tras los sismos de mayo de 2011: Se aprecia en la bóveda que cubre la nave central, la existencia de estas grandes grietas entre dichas bóvedas y los paramentos, pero también se aprecia la falta de los contrarrestos que impidan que las cubiertas de la nave empujen hacia el exterior del edificio. Se trata de los tirantes de madera que tradicionalmente se colocaban en la coronación de los muros, justo en el encuentro con los aleros de las cubiertas, mediante la interposición de durmientes (también de madera), que trabajando a tracción, absorbían los esfuerzos horizontales que generan las bóvedas y/o las cubiertas, impidiendo su desplazamiento y, en consecuencia, la aparición de grietas. Por razones que desconocemos⁸, la mayor parte de los tirantes de San Patricio habían desaparecido, confiándose toda la resistencia frente a los esfuerzos provenientes del peso

de las cubiertas, a los propios muros. Los contrafuertes actúan solo en el entorno de los arcos, por lo que el espacio entre ellos, queda fuera de su alcance y, al fallar –o no existir, como en este caso–, el muro, el alero y cualquier tipo de fábrica subyacente, recibe más esfuerzo horizontal del que es capaz de asumir, lo que conlleva su deformación y, en consecuencia, su separación de cualquier otro elemento que pudiera acometer contra él (en este caso las bóvedas de la nave central).

Figura 5. Sección transversal de la colegiata de San Patricio, indicando las patologías más importantes detectadas tras los sismos.

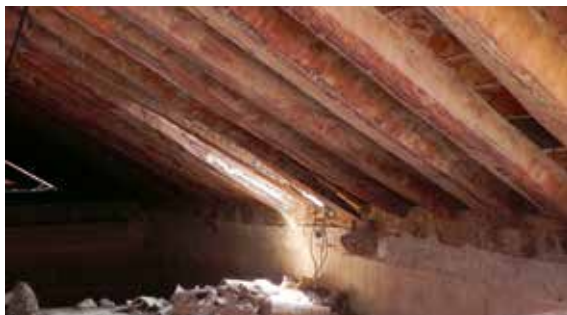
Las fotografías siguientes (Lám. 11), son un ejemplo de cuanto acabamos de indicar y muestran el espacio bajo la cubierta de San Patricio en el estado previo a las obras (izquierda), donde se comprueba la existencia de dos tramos completos sin ningún tirante horizontal (apenas se ve el resto de la cabeza de uno de ellos). A la derecha, una de las actuaciones llevadas a cabo sobre estos elementos de la colegiata, consistente en la colocación de piezas nuevas de madera laminada donde no existían, o bien la ejecución de prótesis de madera encoladas con resorcina, donde era posible la recuperación del palo original.

Lámina 11. Dos fotografías del espacio bajo la cubierta de San Patricio: A la izquierda, una tomada antes de la obra, donde se comprueba la falta casi total de tirantes horizontales (apenas se ve el resto de la cabeza de uno de ellos). A la derecha, este mismo espacio una vez que se han ejecutado los nuevos tirantes, utilizando para ello piezas completas de madera laminada, colocados donde no existían (o su estado era tan precario que se desaconsejaba su reparación), o bien la ejecución de prótesis de madera encoladas con resorcina, donde era imposible la recuperación.

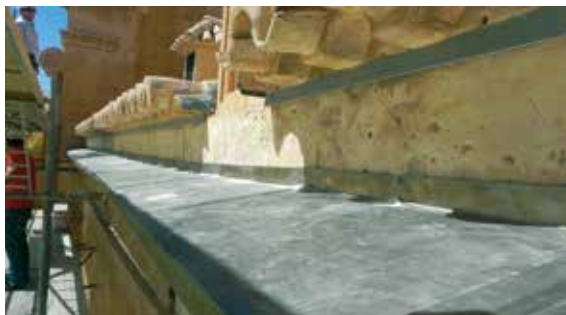
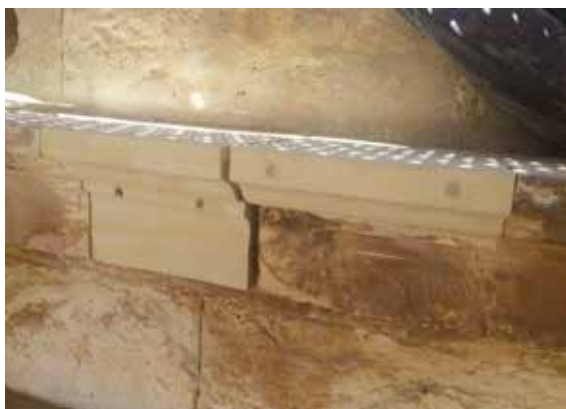
En estos momentos se está ejecutando el saneado de dichas fábricas, comprobándose una vez más la extraordinaria calidad de la cantería, la cual muestra los daños más graves muy probablemente por intervenciones erróneas anteriores. Creemos firmemente que el ambiente y el aspecto externo de estos edificios, inmersos en un casco histórico tan importante como el de Lorca, deben contribuir también a su riqueza y a su comprensión. Recuperar por tanto estos aleros de piedra, sin la cobertura de teja, no es un ejercicio gratuito o de la voluntad del director de una obra, sino que lo que proponemos es, en lo posible, tomar decisiones que contribuyan a incrementar la autenticidad de los monumentos y recuperar aquellos elementos perdidos y claramente constitutivos de sus estructuras, sus acabados, decoraciones, etcétera. Las fotografías muestran dos ejemplos de lo anterior (Lám. 13), apreciándose el detalle de la reparación de esos aleros, tanto en lo relativo a su protección con planchas de plomo (arriba) como a la inserción de prótesis de piedra, en aquellos puntos donde la degradación del mismo era tan alta que impedía la correcta evacuación de las aguas y, en consecuencia, favorecía el deterioro de los paramentos y/o molduras inferiores (abajo).

Lámina 13. Dos fotografías de los aleros del lateral sur de San patricio, sobre los que se ha procedido a colocar una plancha de plomo para asegurar su protección (arriba), así como a la ejecución de prótesis de piedra, en las zonas de máxima degradación o con falta de material (abajo).

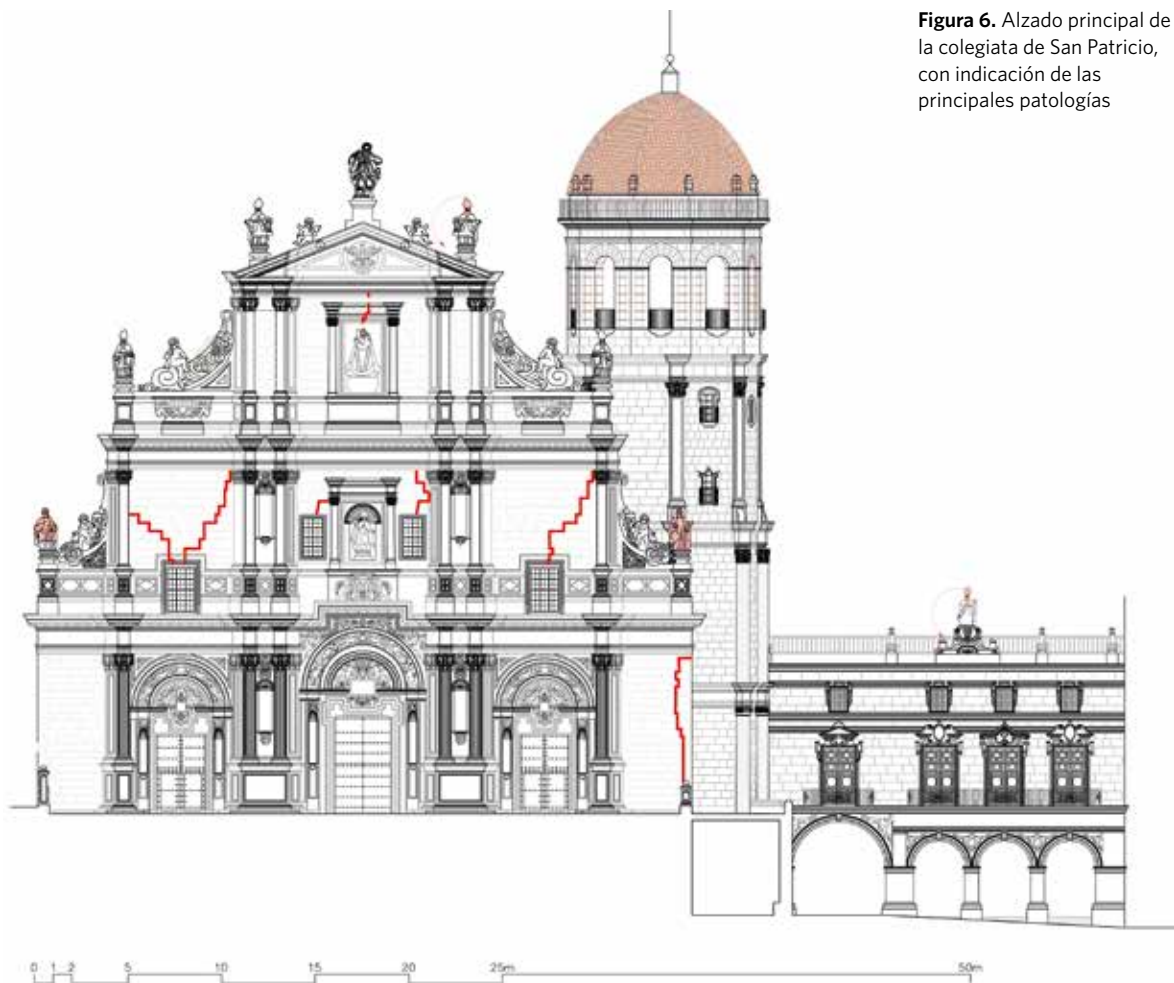
Figura 6. Alzado principal de la colegiata de San Patricio, con indicación de las principales patologías
