RESTAURACIÓN DE LA CÁMARA AGRARIA DE LORCA, MURCIA

* **Félix Santiuste de Pablos**

Arquitecto de la Dirección General de Patrimonio e Informática de la CARM

El edificio de la Cámara Agraria de Lorca se está restaurando en dos fases desde 2010 promovidas por el Gobierno de la Comunidad Autónoma de la Región de Murcia. Fachadas, cubiertas e interiores son objeto de estudio y trabajos de restauración arquitectónica. El edificio data de principios de siglo XX, con fachada y otros detalles en estilo *art nouveau*.

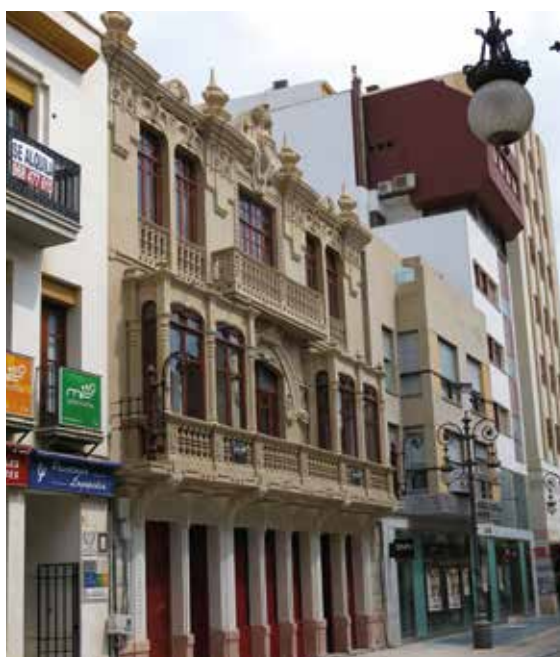
Los daños en la fachada no habían sido tan importantes como en el interior, el problema más grave seguía siendo la oxidación de las armaduras, que reventaba los elementos ornamentales. Las carpinterías estaban muy deterioradas, pero más debido al abandono que al terremoto.

Lámina 7a. Fachada antes de la intervención de 2010.

En la restauración de la fachada que hemos realizado, se recuperan los huecos de fachada de la planta baja hasta el suelo como se planteaba el proyecto original (Lám. 7a).

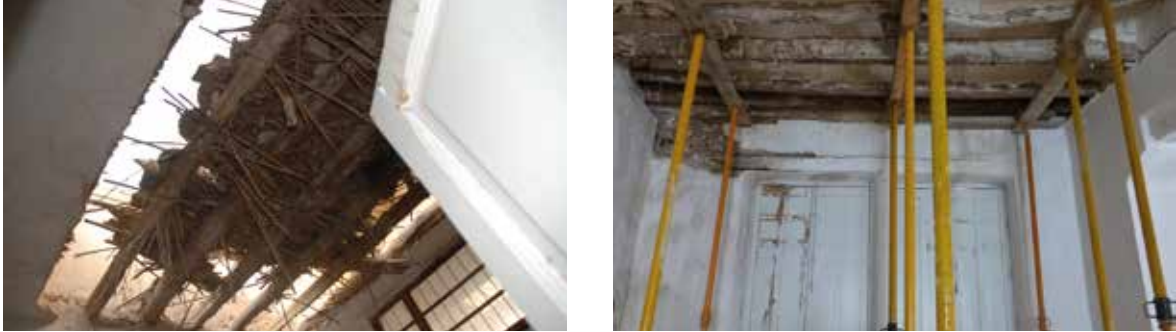
Un año antes del terremoto, en una inspección realizada al edificio con motivo de la realización de un informe sobre su estado de conservación, descubrimos que parte de la cubierta de la zona próxima a la escalera se había hundido y había arrastrado parte del forjado de la planta segunda (Lám. 7b). También se manifestaba, el deterioro de parte de los forjados, contiguos a la fachada principal, y el desplazamiento de esta hacia la calle así como el deterioro de los elementos ornamentales de la fachada por oxidación de las armaduras. Se realizó un proyecto de emergencia para sanear las cubiertas de forma provisional, vaciar los escombros de los derrumbes, apuntalar todos los forjados contiguos a la fachada, sanear los elementos sueltos de esta y colocar una malla de protección para evitar desprendimientos a la calle Corredera, hasta que se acometiera el proyecto de restauración.

El terremoto de mayo de 2011, aumentó y extendió estas patologías al resto de la edificación. Afortunadamente los apuntalamientos y las protecciones colocados un año antes, evitaron el colapso. Los testigos de las grietas que habíamos colocado habían estallado y los pares de la cubierta de madera se habían desarmado con desplazamientos de aproximadamente 15 centímetros. Los forjados de rollizos de madera con revoltones de yeso también estaban dañados y se habían salido de los apoyos.

Lámina 7b. Apeos y forjados hundidos un año antes del terremoto.

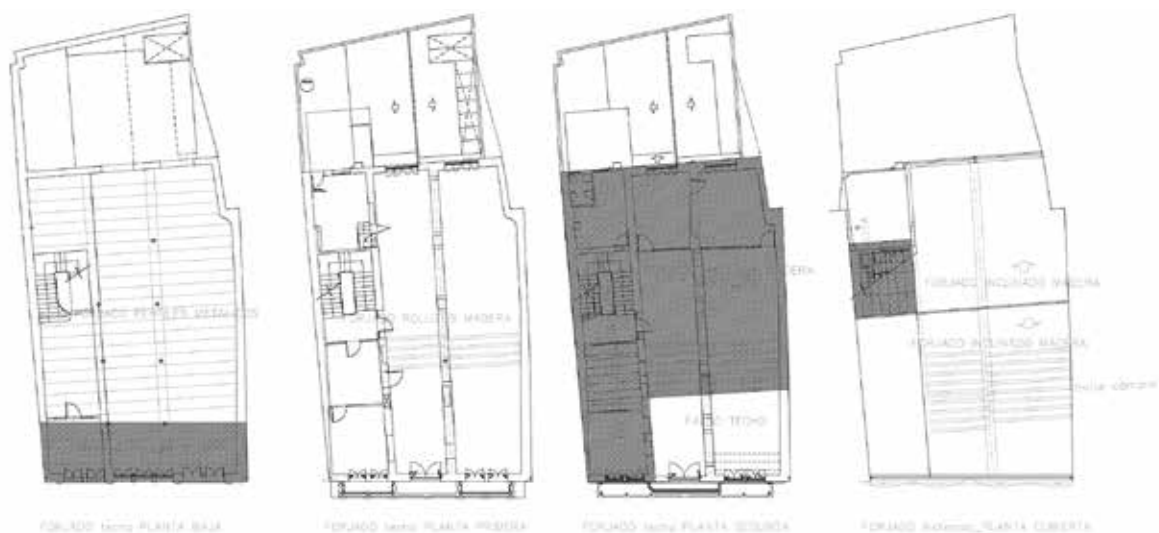
Figura 3. Plantas estado original sistema estructural.

Esta Fase I, tuvo por objeto la intervención en las zonas más dañadas que se descubrieron en los primeros informes. Por el interior, se situaban en los forjados anteriores y posteriores a la escalera. Por el exterior afectaban a la cubierta y a la fachada principal recayente a la calle Corredera. Los forjados se componían de rollizos de madera con revoltones de yeso. Estos forjados apoyan sobre dos vigas de madera en paralelo. En planta baja estas vigas descansan sobre pilares de fundición y para las plantas superiores, sobre machones de fábrica o muros de carga que apoyan sobre estas vigas. La cubierta original se componía de rollizos de madera sobre los que se apoya un tablero formado por cañizo y yeso, y sobre este descansan las tejas curvas.

La actuación de la Fase I, contenía la de la renovación total de la cubierta dada su imposible reparación, por otra formada por correas de madera laminada, un tablero de madera y partícula con aislamiento incorporado y cubrir con teja curva aprovechando parte de las existentes (Fig. 3).

Se realizó la demolición de los forjados de rollizos de madera y su sustitución por un forjado de chapa colaborante de 10 centímetros, con el mismo espesor que el forjado original. También incluyó la restauración de la fachada principal con reconstrucción de las carpinterías exteriores en mal estado y restauración de las contraventanas interiores.
