PROYECTO DE RESTAURACIÓN DE LA MURALLA DE LAS CALLES RAMBLA Y LOS POZOS (LORCA, MURCIA)

RESTORATION PROJECT OF THE MEDIEVAL WALL OF LORCA (MURCIA): RAMBLA AND LOS POZOS STREETS LAYOUT

Figura 1. Área de intervención. Proyecto Básico y de Ejecución de actuación integral y puesta en valor del tramo de muralla de la calle Rambla.

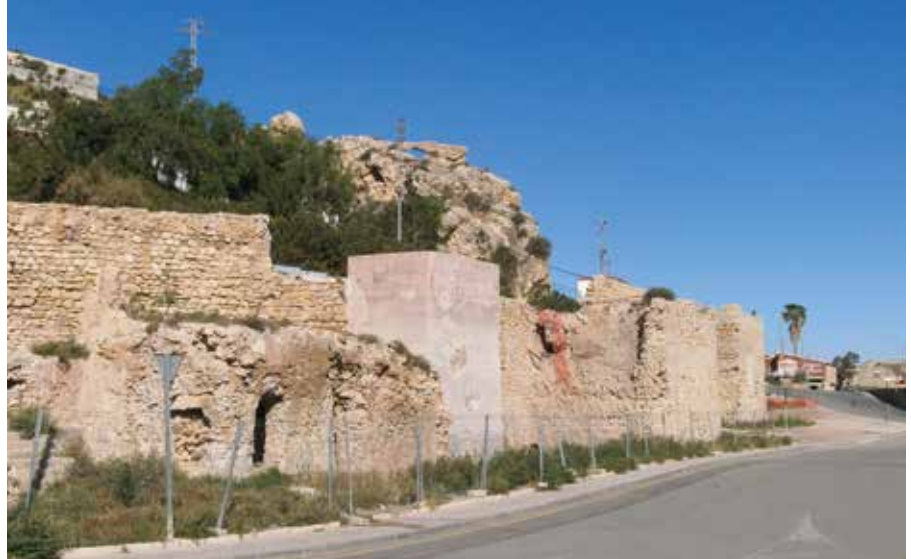
Lámina 1. Tramo de muralla de la calle Rambla. Estado anterior a la intervención. Fotografía: F. J. Fernández.

El resto de su alzado es, en su gran parte, de mampostería llagueada del siglo XIV, que, igualmente, presentaba faltas en su fábrica, ya sea por pérdidas de la mampostería o por huecos abiertos para crear ventanas en edificios relativamente recientes y que, posteriormente, habían sido tapiados. Está coronada, en parte, por una zona de mampostería enripiada de los siglos XV y XVI, y, finalmente, por una sucesión de merlones también datados en esos siglos, que son los únicos que se conservan en toda la muralla objeto de la actuación. En su interior, se conservaba parte de los adarves cristianos a un nivel ligeramente inferior al de la coronación.

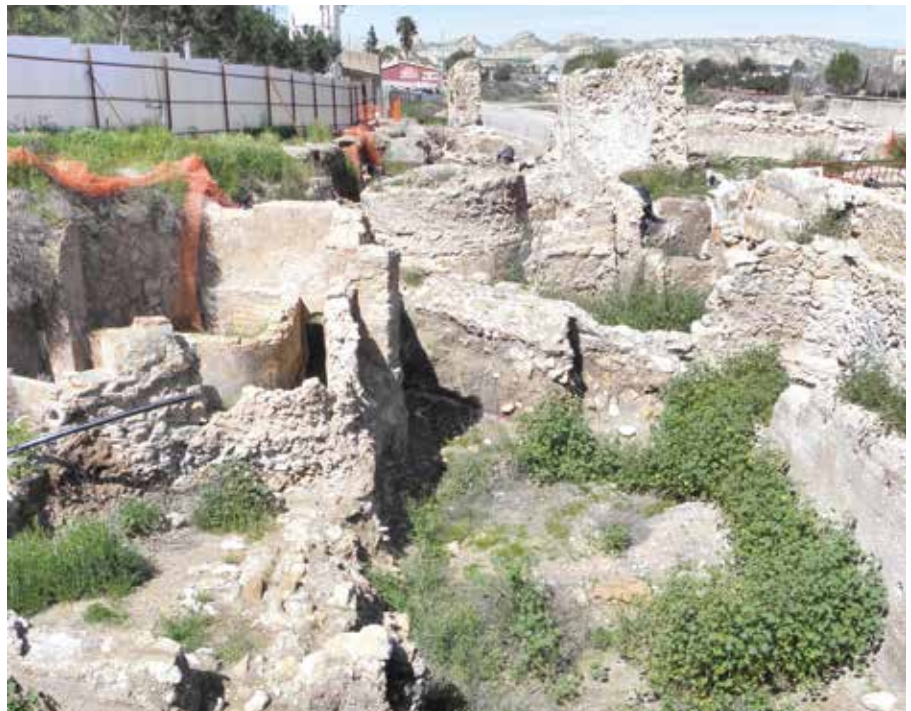
El entorno en el que se insertaba era una zona residual, en la que no se había intervenido con un criterio claro y preciso en su urbanización. En gran parte del área de actuación no estaba delimitada la calzada o las aceras, como en la calle de los Pozos, y una edificación de viviendas plurifamiliares se interponía entre la muralla y el cauce del río Guadalentín. El estado en el que se encontraba todo el conjunto era resultado de las excavaciones arqueológicas, demoliciones y actuaciones de limpieza que se llevaron a cabo en obras anteriores (Lám. 2).

Lámina 2. Espacio intramuros. Estado anterior a la intervención. Fotografía: J. Granados.

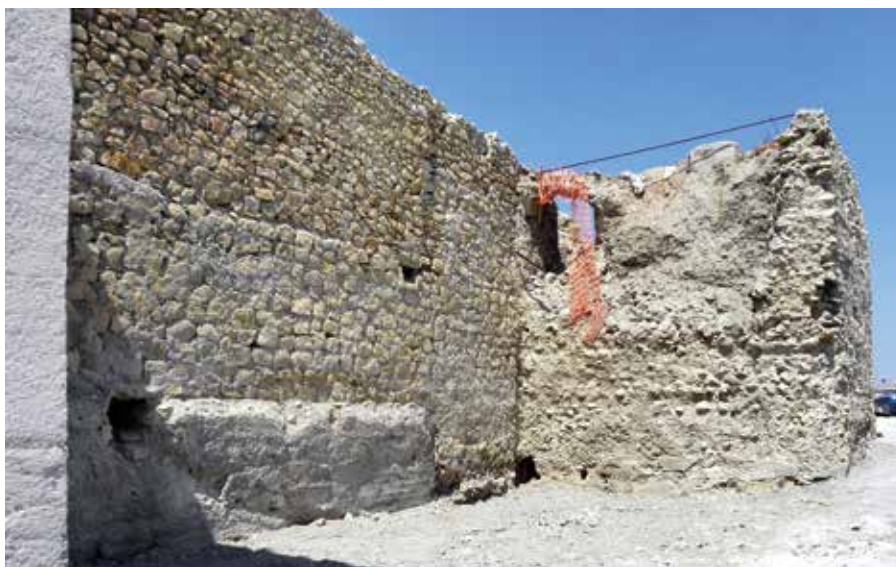
La torre 5 está compuesta por varias fases constructivas (Lám. 3). La primera corresponde a los siglos XI y XII, cuando se conformó con tapial de cal con guijarro, tierra y ripio, presentando un acabado exterior donde se conservan las marcas de tabla y un enlucido interior de yeso. El adarve interior es de la misma época, pero la escalera que hay en su interior debió de reconstruirse con posterioridad.

Lámina 3. Torre 5 y cortina adyacente. Estado anterior a la intervención. Fotografía: J. Granados.

En los siglos XII y XIII, esta torre presentaría problemas estructurales, lo que motivó que se llevaran a cabo actuaciones para contenerla. En ese momento, se iniciaría la construcción del nuevo paso de ronda, en un nivel superior. Posteriormente, esta edificación se reforzaría, definitivamente, construyendo un forro a todo su alrededor con tapial de cal y canto. En el caso de la cara este, el refuerzo se apoyó sobre el muro original, mientras que, en el resto de caras, se construyó dejando un espacio de separación entre ellas, que acabaría rellenándose de tierra.

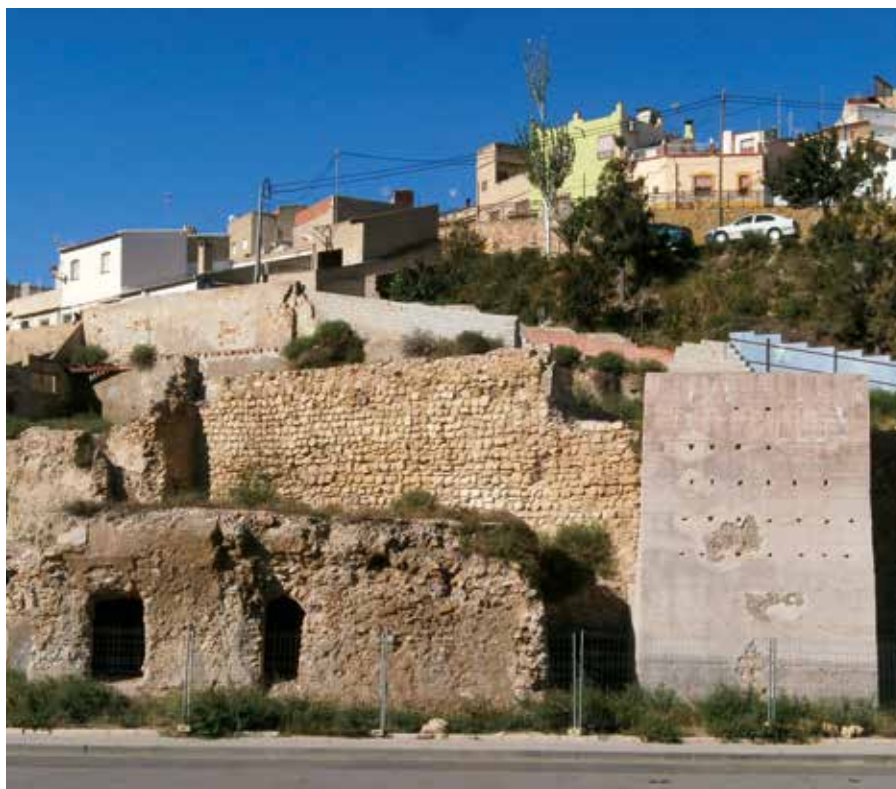
En los siglos XI y XII, se construyó la torre 6 sobre una línea de muralla formada por cajones de cal con cantos rodados, para cambiar la dirección a la línea defensiva. El trazado que se observaba era del siglo XIII y planteaba un quiebro en dirección sureste. En ese momento se le adosó a la cara interna de la muralla el paso de ronda. El aspecto que presentaba esta torre era el resultado de las intervenciones efectuadas en el año 2003 (Lám. 4).

Lámina 4. Torre 6 y edificio abovedado. Estado anterior a la intervención. Fotografía: F. J. Fernández.

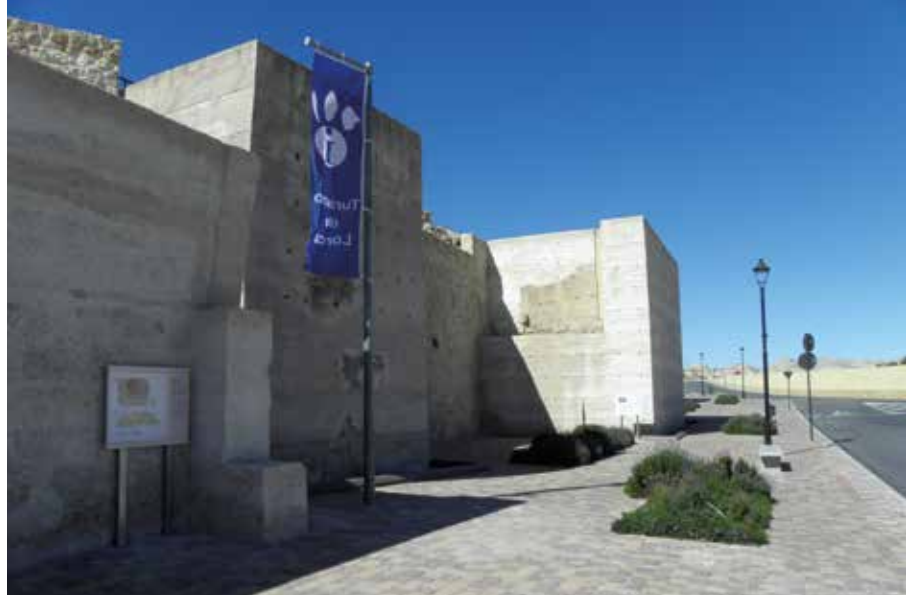
Lámina 6. Torre 5. Estado tras la intervención.
Fotografía: J. Granados.

La reparación de los muros consistió, fundamentalmente, en la reparación de grietas por medio de grapados y cosidos. Para la reposición de piezas se emplearán morteros de cal y morteros reintegradores que permiten alcanzar porosidades semejantes a las existentes, a la vez que se obtienen coeficientes de dilatación térmica muy parecidos, con lo que se evitan problemas de

desgajamiento. La ventaja fundamental de esta solución consiste en que las reposiciones necesarias no precisan la eliminación de material original, permitiendo el reconocimiento de las partes añadidas (Lám. 6).

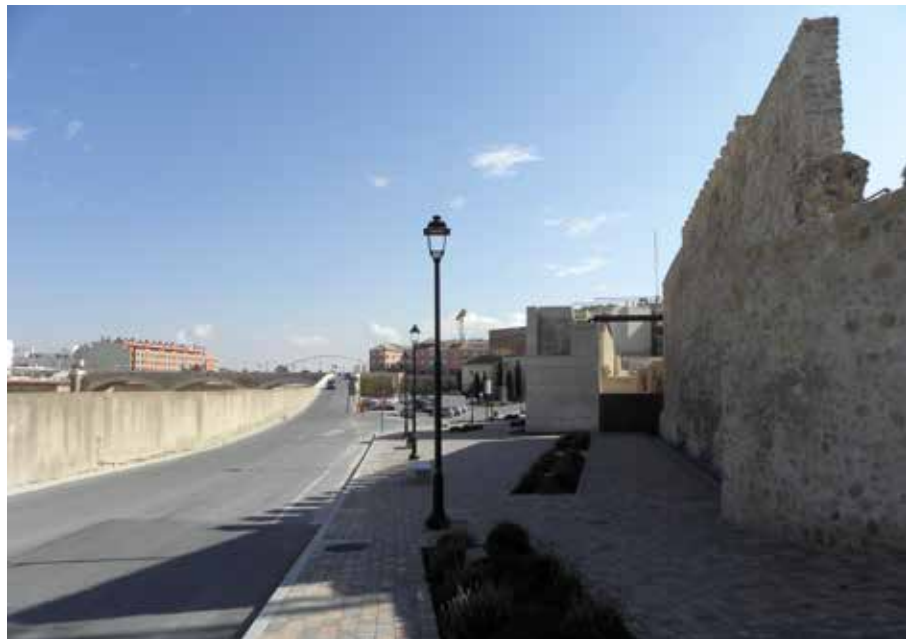
Lámina 7. Imagen general de la intervención.
Fotografía: J. Granados.

Por último, se procedió al rejuntado de la mampostería con mortero de cal. En este proceso, se evitó rejuntar rebosando el mortero sobre las piedras. Al quedar ligeramente por debajo de los mampuestos, las sombras pequeñas mantienen la textura táctil de los muros y contribuye a respetar la imagen formal del monumento (Lám. 7).

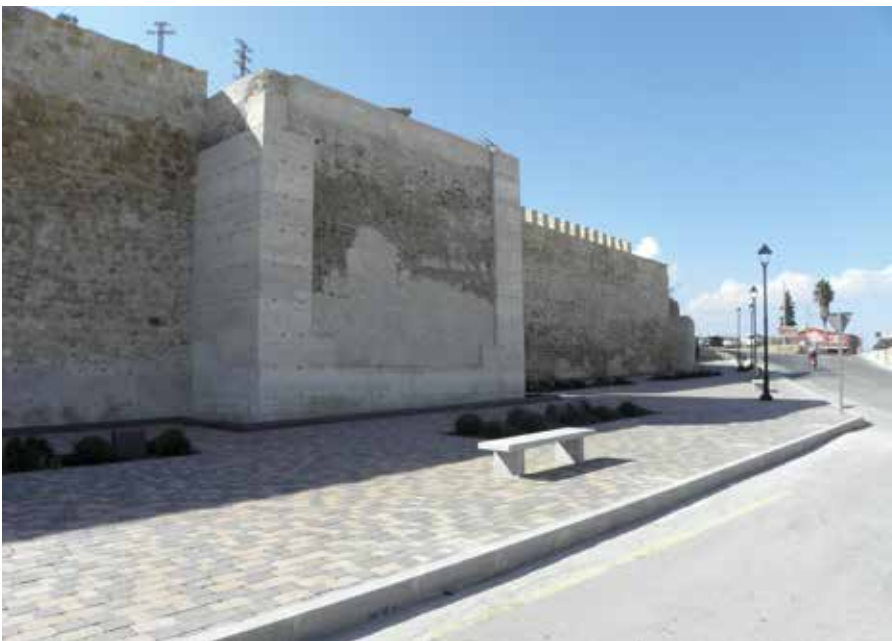
En el caso de las torres, los problemas estructurales requerían una intervención rotunda que salvara los restos conservados, frente a las importantes grietas, desplomes y desprendimientos, fundamentalmente, en las esquinas. Para ello, se propuso la recuperación del tapial, todavía existente en la cimentación y en el tercio inferior del volumen de las torres.

Lámina 8. Torre 4 (Puerta de la Fuente del Oro). Estado tras la intervención. Fotografía: J. Granados.

La recuperación del tapial no buscaba conseguir la imagen que las torres tuvieron en su día. La creación de grandes volúmenes de tapial hubiera conformado una imagen muy dura del conjunto, y hubiera eliminado las reparaciones y modificaciones sufridas por las torres con el paso de los años. Por el contrario, únicamente se propuso recuperar el tapial en sus esquinas y hasta cierta altura en cada una de ellas, dejando gran parte de los alzados con la imagen que presentaban de muro de mampostería. Los cajones de tapial ejecutados se limitan a garantizar la estabilidad de las torres (Lám. 8).

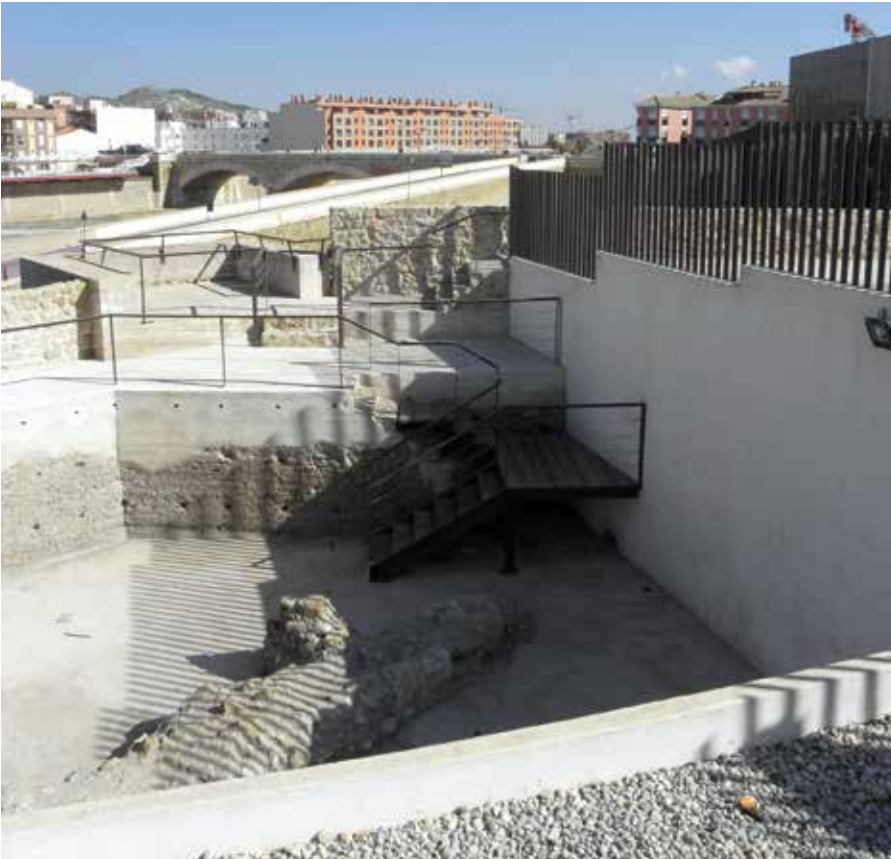
Lámina 9. Recuperación del nivel de adarve. Fotografía: J. Granados.

La intervención ha permitido que los adarves de la muralla sean visitables en toda su longitud, dejando libre el paso de ronda. Para lograr este objetivo, se homogeneizaron los niveles en las zonas donde se habían perdido, recuperándolos hasta las cotas conservadas (Lám. 9). Este tipo de intervención se realizó con las mismas técnicas de consolidación y recrecido que se habían aplicado a torres y cortinas, empleando mampostería y retacados. El espacio entre los lienzos de muralla y el muro interior se rellenó de piedra y tierra, ejecutando un pavimento de mortero de cal.

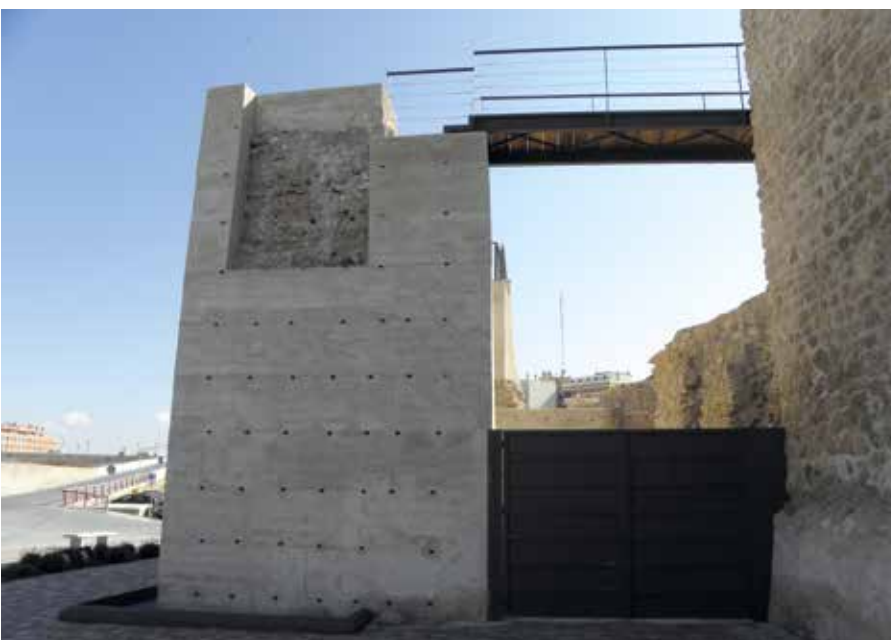
Lámina 10. Torre 4 (Puerta de la Fuente del Oro). Estado tras la intervención. Fotografía: J. Granados.

existentes o a los que pudieron existir en su momento, sino que se plantearon como construcciones nuevas, con un aspecto totalmente distinto, que no diera lugar a dudas sobre su época de realización. La nueva pasarela, construida sobre la Puerta de la Fuente del Oro, conforma visualmente una especie de dintel de dicha puerta, de la que no conocemos su aspecto original (Lám. 10).
