RECUPERACIÓN DE UNA CASA PALACIO EN LORCA, CONOCIDA COMO CASA DE LOS IRURITA

RECOVERY OF A PALACE HOUSE IN LORCA, KNOWN AS CASA DE LOS IRURITA

* Juan de Dios de la Hoz Martínez

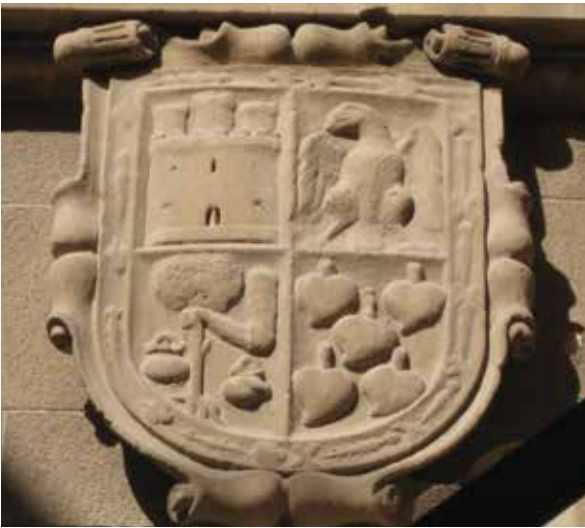
Lámina 2. Escudo del linaje Alonso del Castillo sobre la portada principal. A la derecha en el estado previo, cubierto de multitud de capas de pintura y, a la izquierda, una vez restaurado.

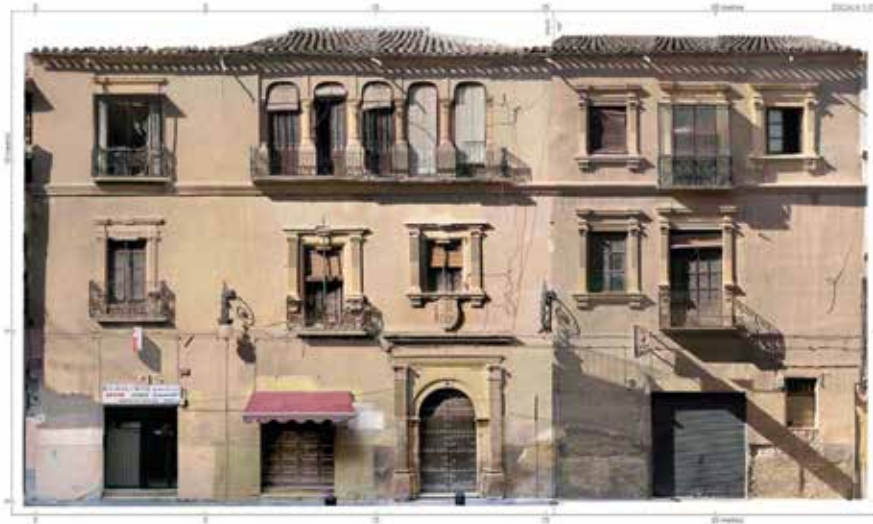
Figura 2. Arriba, Ortoplano fotográfico vectorizado realizado en 2008. Debajo. Plano de patologías de la fachada principal en 2015.

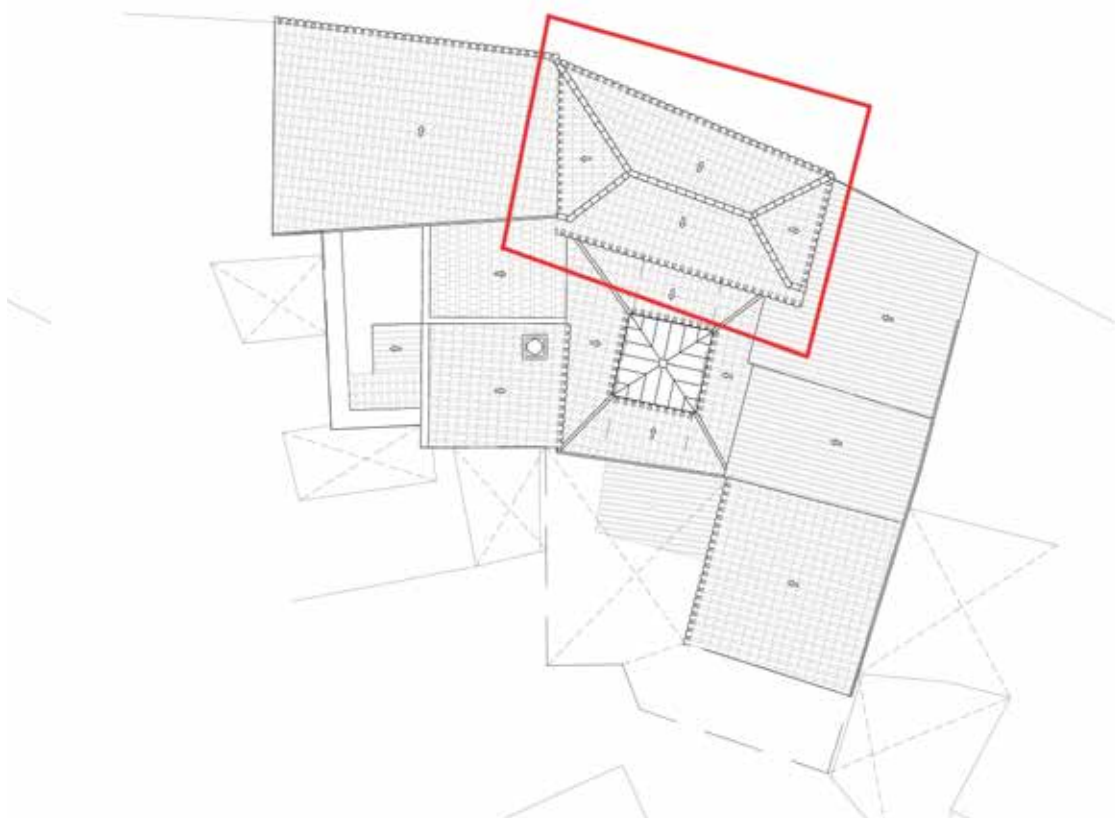
Figura 3. Planta de cubiertas en el estado previo. Señalada en color rojo se indica la cubierta del mirador, bajo la que se ha descubierto una de las armaduras inéditas del edificio, en este caso de pares y nudillos con tirantes simples y cuadradas en las esquinas.

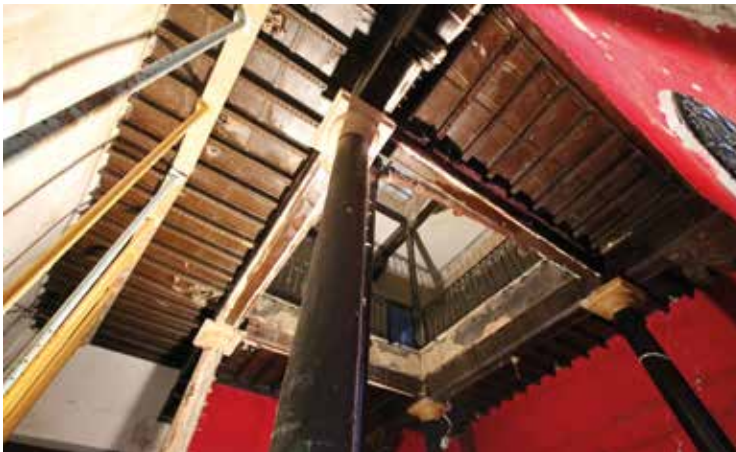
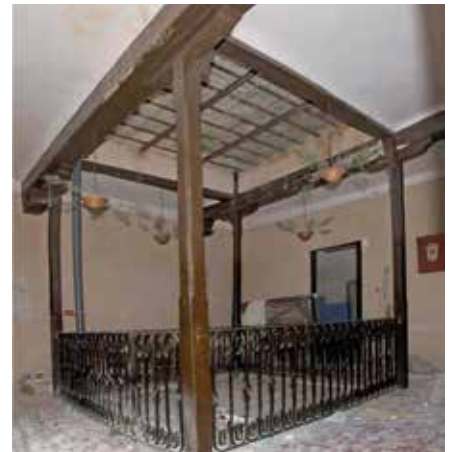
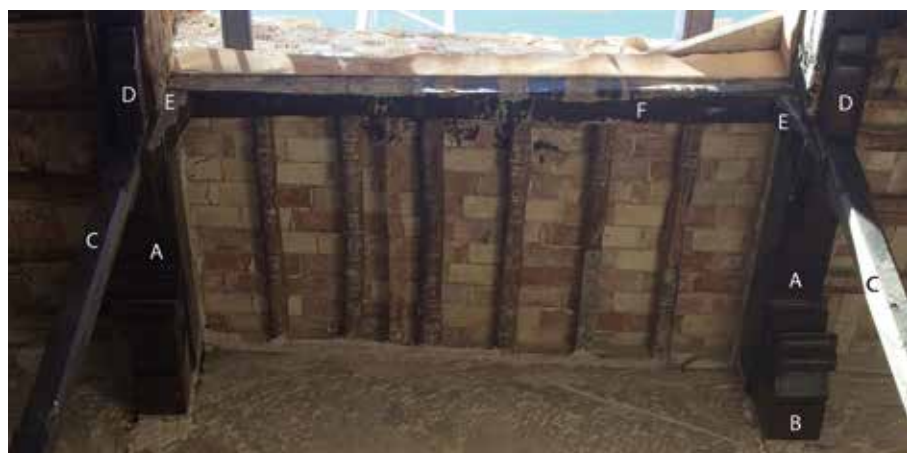
Lámina 4. Detalle donde se aprecian las vigas (A) y canchillos (B) originales del techo de planta primera, a las que se adosan, simplemente clavadas y sin ningún tipo de ensamble de carpintería de lo blanco, los pies derechos (C). Las «uniones» entre ellos también se hacen de piezas nuevas sin ningún tipo de ensamble (cola de milano, machihembras, medias maderas, etc.), por lo que tanto las zapatas (D), como los apoyos laterales (E), e incluso el propio brochal bajo estos (F) se colocaron muchos años después de la configuración primitiva de la casa.

Al quitar todas las capas de pintura de esmalte, se ha comprobado que todas estas piezas nuevas (C, D, E, F, J y H) están ejecutados con madera elaborada en taller pues se notan los cortes de las sierras, lo que asegura que no pertenecen a las armaduras originales y que probablemente se colocaron en el primer tercio del siglo XX.

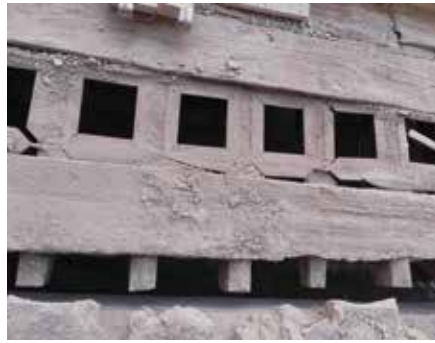
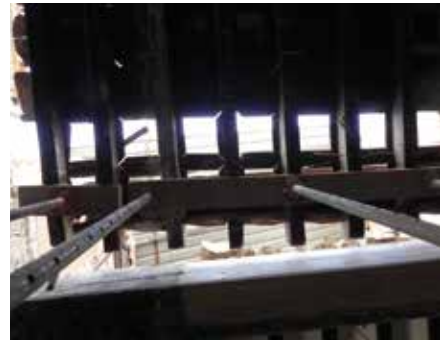
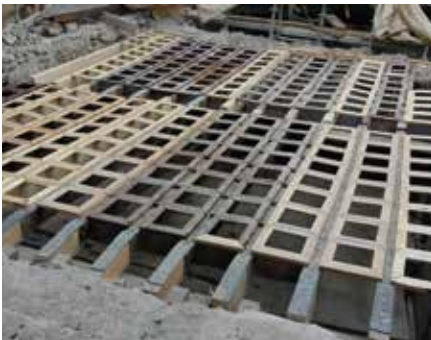
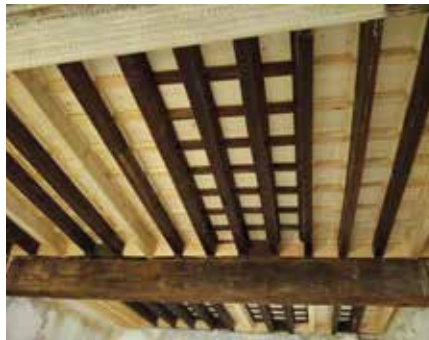
Lámina 8. Detalle de las viguetas del forjado del techo de la sala de planta primera en la crujía oeste, desde arriba (izda.) y desde abajo (dcha.). Se aprecia en ambas el desplazamiento de las viguetas que no llegan a apoyar en las vigas transversales.

Lámina 9. Detalle de los trabajos en el alfarje por la cara superior (izda.) e inferior (dcha.), manteniendo las piezas en buen estado e insertando nuevas, cuando están irre recuperables.

No obstante, a pesar de la dificultad y los gravísimos problemas de estabilidad, se han mantenido todas estas piezas y, gracias a las técnicas de reparación a base de prótesis de madera encoladas, han vuelto a entrar en carga y funcionar como un alfarje normal.

Como ejemplo incluimos dos imágenes (Lám. 9) de la cara inferior y superior de uno de los alfarjes, en concreto el techo del salón oeste en planta baja, donde mostramos el mantenimiento estricto que se ha hecho de todas aquellas piezas que estaban en buen estado, sustituyendo exclusivamente aquellas que se encuentran irre recuperables. El enorme movimiento que ha sufrido, tanto en ancho, como en largo y alto, se ha mantenido, para no tener que modificar las vigas ni la estructura general.¹⁷

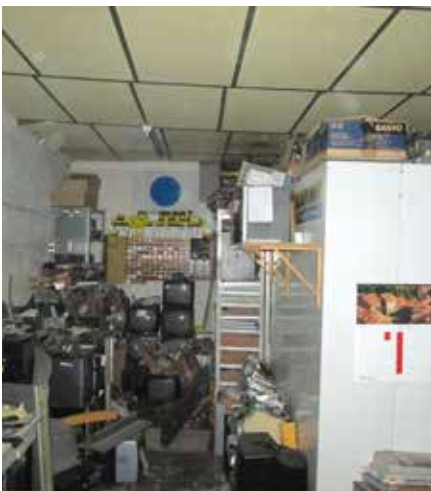
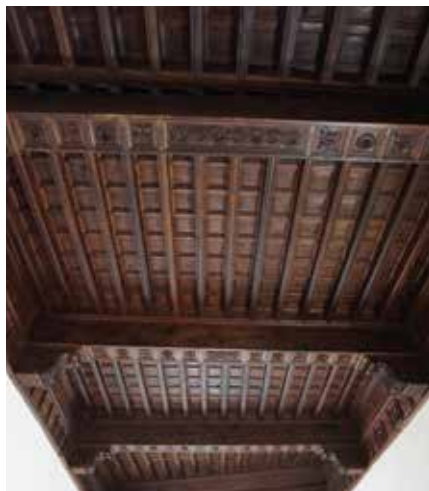
Lámina 10. Aunque parezca increíble, las dos imágenes son del mismo espacio y están tomadas desde el mismo punto de vista. A la izquierda, estado de esta zona del inmueble antes de las obras, cuando estaba ocupada por un taller de reparación de aparatos electrónicos. A la derecha, una vez retirados los falsos techos, reparado estructuralmente el alfarje y restaurada la coloración de las diferentes piezas de madera que lo componen.

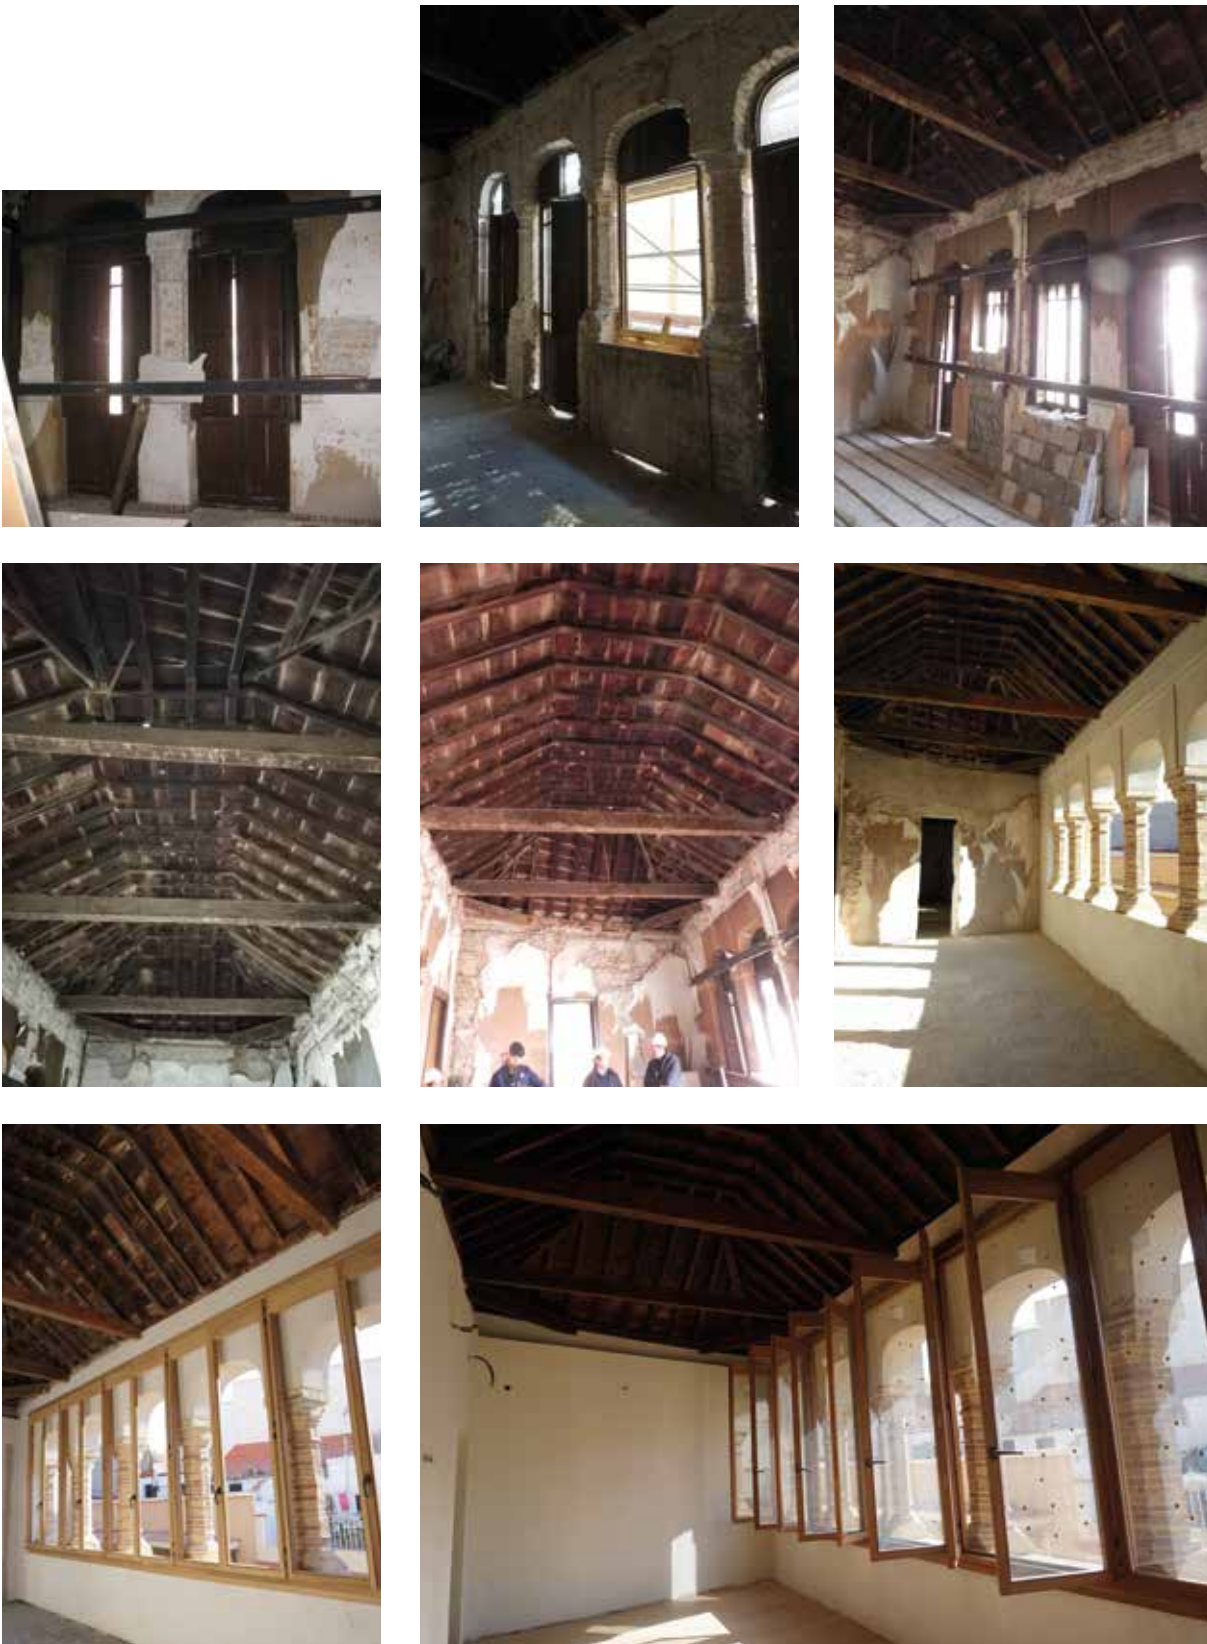
Lámina 12. Secuencia con los diferentes momentos de la ejecución de los trabajos en el mirador, desde la retirada de la balconada, hasta la recuperación de la armadura de cubierta, pasando por la limpieza y restauración de la arquería que conforma la *loggia*. Se han podido mantener íntegramente las pilastras de ladrillo tallado, así como los arcos, siendo necesario reponer los antepechos.

Esta secuencia muestra sucesivos momentos del proceso de recuperación, tanto de la artesa de cubierta como de las columnas que conforman la *loggia*, eliminando el balcón corrido, absolutamente espurio y que distorsionaba la fachada, al colocar una falsa cornisa por encima de la original de piedra.

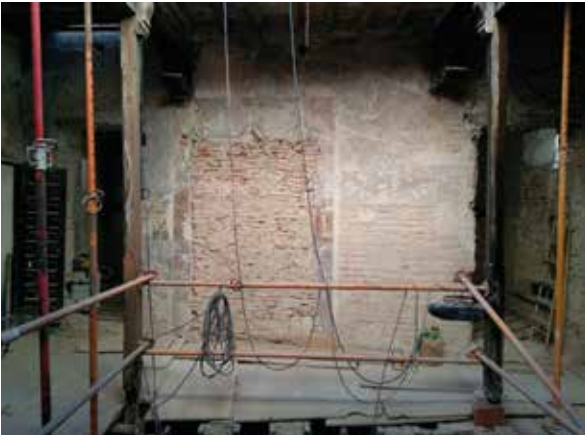
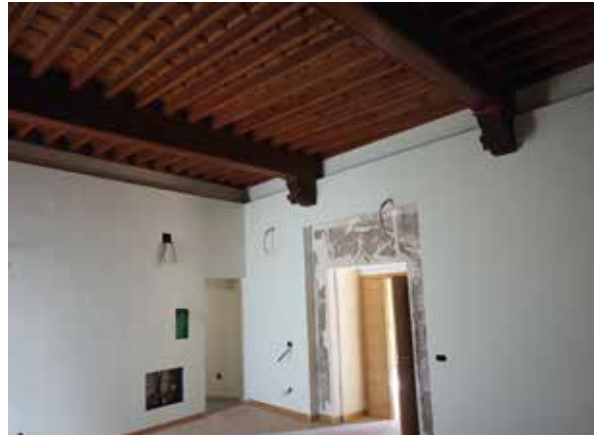
Lámina 14. Izquierda: El patio central en su lateral sur de la planta primera al inicio de las obras, en el momento en el que se descubrió una hermosa puerta tabicada y multitud de grafitis en sus jambas. Derecha: El mismo espacio, tras las obras, eliminados los pies derechos y recuperadas las grandes vigas y sus canes, así como la totalidad del alfarje. La puerta original vuelve a su estado primitivo, permitiendo la comunicación entre las dos estancias principales de esta planta (en la imagen todavía no se ha finalizado su consolidación).

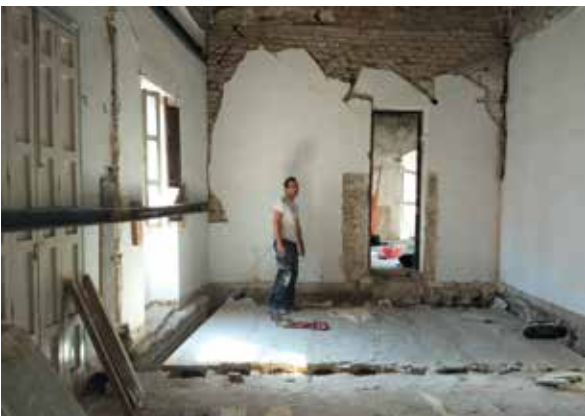
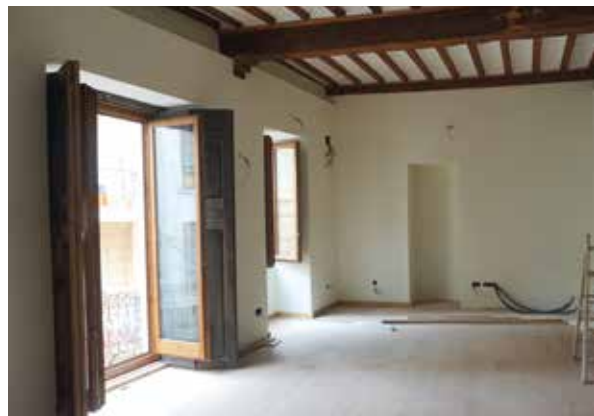
Lámina 15. Izquierda: Sala este en planta primera al inicio de los trabajos. Se aprecia la comunicación espuria con la otra vivienda, abierta probablemente durante el siglo xx. Los forjados absolutamente deteriorados se han reforzado mediante tableros contralaminados. Se han reparado la totalidad de los muros mediante inyecciones y cosidos con varillas de fibra de vidrio, así como la cubierta de madera. Derecha: La sala, una vez finalizadas las obras, con las vigas, canecillos, viguetas y revoltones completamente reparados, además de las carpinterías (todas las contraventanas son las antiguas).

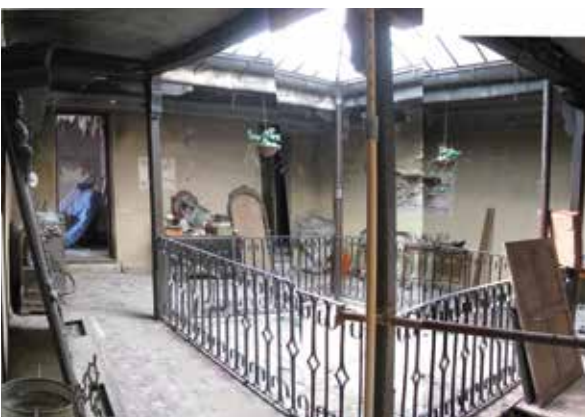
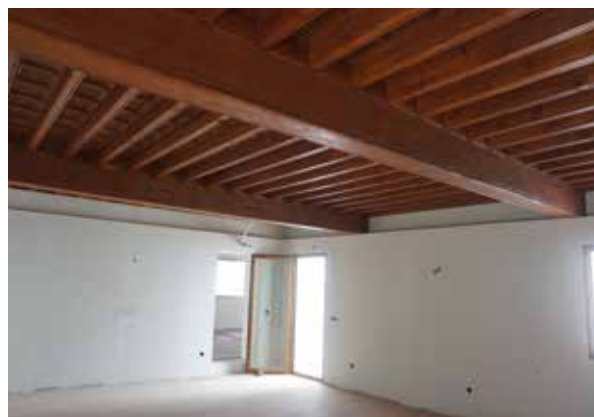
Lámina 16. Izquierda: Espacio central de la planta segunda al inicio de las obras, con los forjados en ruina, deterioros enormes en la cubierta, huecos espurios, puertas tabicadas, etc. Derecha: La misma sala una vez ejecutado el nuevo alfarje de madera y recuperados los niveles, huecos de paso, etc.

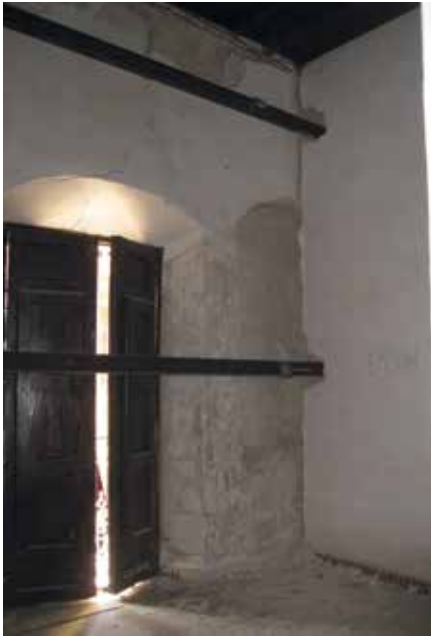
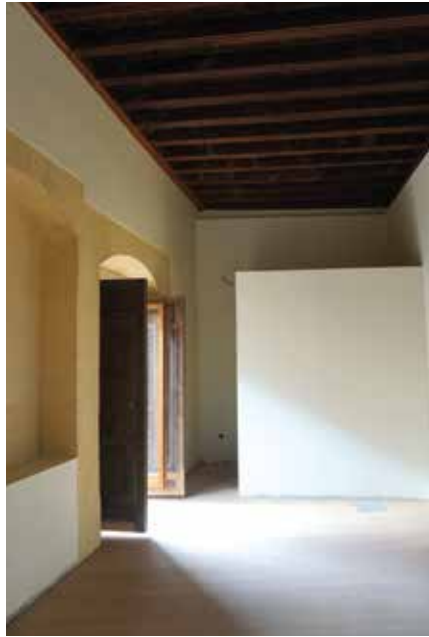
Lámina 17. A la izquierda, estado al inicio de las obras. A la derecha, a la conclusión de las mismas y realizados los trabajos de consolidación de la sillería pétreo, restauración del forjado de madera, solados, yesos, etc.

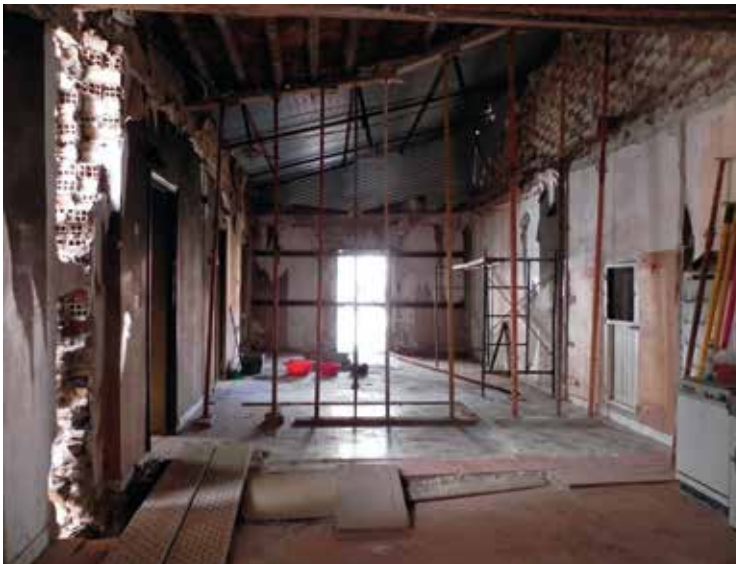
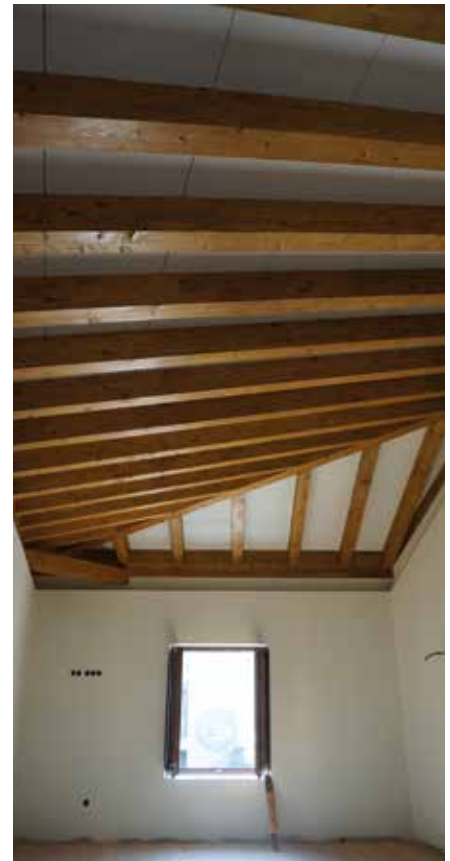
Lámina 18. Salón oeste de la planta segunda. Izquierda: Al inicio de los trabajos, con parte de las cubiertas derruidas, enormes grietas en los muros, forjados deteriorados, etc. Derecha: La sala una vez recuperados todos sus niveles de forjado y de cubierta. Esta última tiene una nueva estructura de pares, apoyados sobre durmientes, con cuadrales en las esquinas abiertas. Por encima, paneles sándwich con acabado inferior en yeso, de forma que presenta también despieces en sentido perpendicular a los pares, evitando los paños enteros (que no se corresponden con este tipo de armaduras tradicionales).

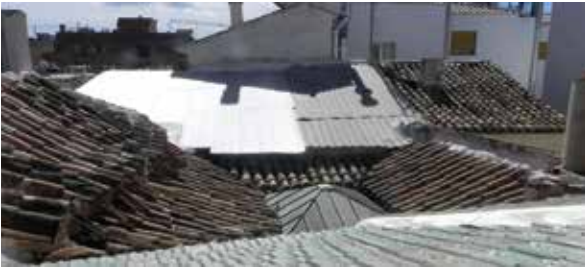
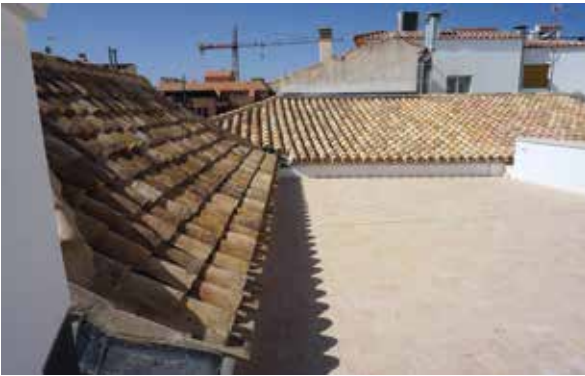
Lámina 19. Arriba, estado general de las cubiertas antes de las obras. A la izquierda se aprecia el volumen de la artesa que cubre la *loggia*, aunque muy deformada y con enormes desplazamientos de los aleros y la cumbre. Debajo, la misma vista de las cubiertas, una vez finalizados los trabajos, dejando completamente exenta la cubierta del mirador -izquierda- (se mantienen los escudetes en los dos testeros), así como la de la sala oeste que sustituye las chapas metálicas -de frente- y la nueva terraza que se sitúa sobre los pisos de forjados a base de las dos grandes vigas de madera y viguetas transversales, también de madera (esta terraza se ha solado con ladrillo cerámico manual y recoge gran parte de las aguas de la finca, canalizándolas a las bajantes por el patio trasero).

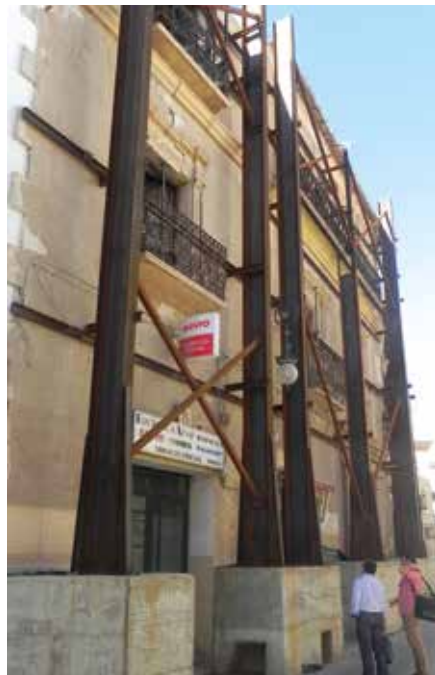
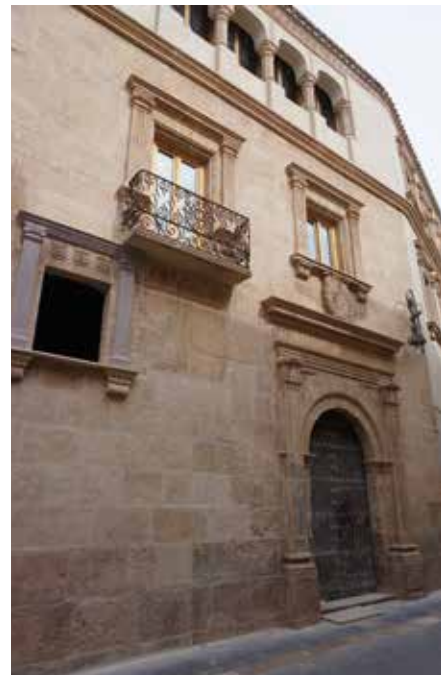
Lámina 20. Estado previo (izda.) y final (dcha.) de la fachada y portada principal. Las piezas de sillería faltantes se han reproducido, pero utilizando piedra de mayayo para diferenciarlas de las originales.
