INTERVENCIÓN EN LA CAPILLA DE LA VIRGEN MILAGROSA DEL COLEGIO SAN FRANCISCO DE LORCA

INTERVENTION IN THE CHAPEL OF THE VIRGEN MILAGROSA OF THE SAN FRANCISCO SCHOOL IN LORCA

* Antonio García Rico

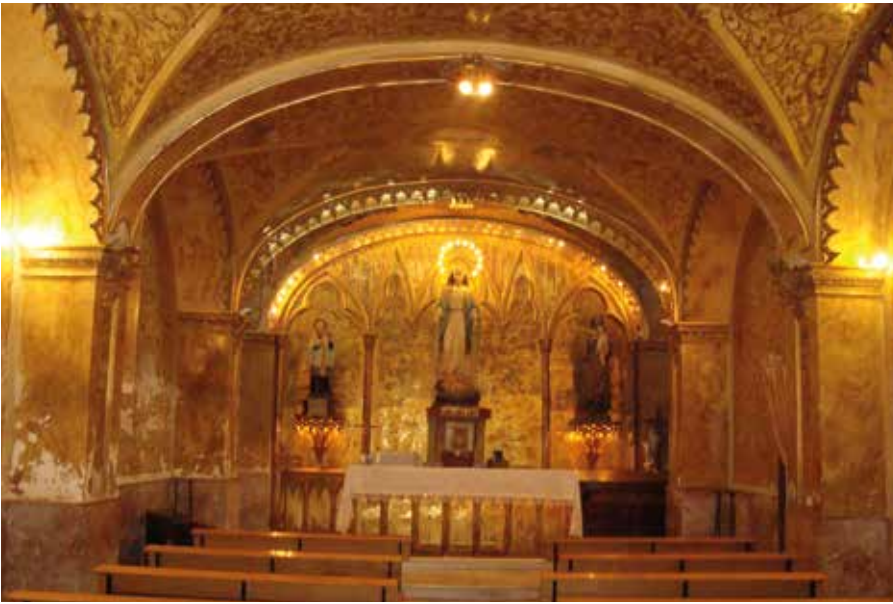
Lámina 1. Estado inicial de la capilla.

Como se ha señalado, la actual capilla de la Virgen Milagrosa del Colegio San Francisco, es el resultado de un largo proceso de modificaciones, incorporaciones, redecoraciones y restauraciones sucesivas. Cada elemento que la constituye, presentaba unas condiciones de conservación o afección patológica diferente en función de su materialidad, ubicación o usos, con una disgregación muy avanzada de los materiales de obra y ornamentales, por la fuerte afección de humedad que sufre este espacio (Lám. 1).

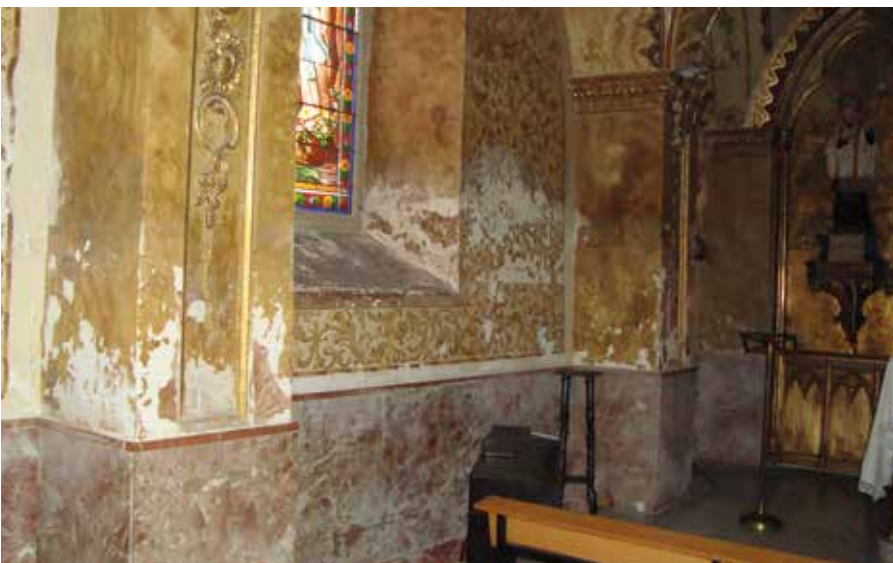
Lámina 2. Estado inicial de zócalos, suelos y pinturas parietales.

Los zócalos de rojo Alicante, recibidos con yesos a los muros, se encontraban muy afectados por inflorescencias salinas y disgregados por acción de la humedad de accesión capilar (Lám. 2).

Los zócalos en mal estado de Rojo Alicante se han sustituido por zócalos ventilados de 30 milímetros de grosor de Crema Zarci, recibidos con anclajes de acero inoxidable.

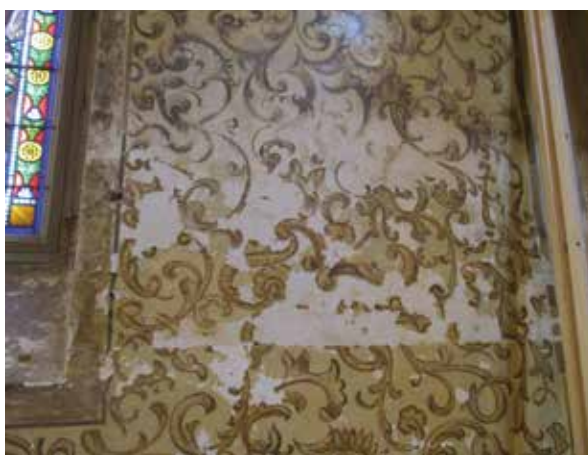
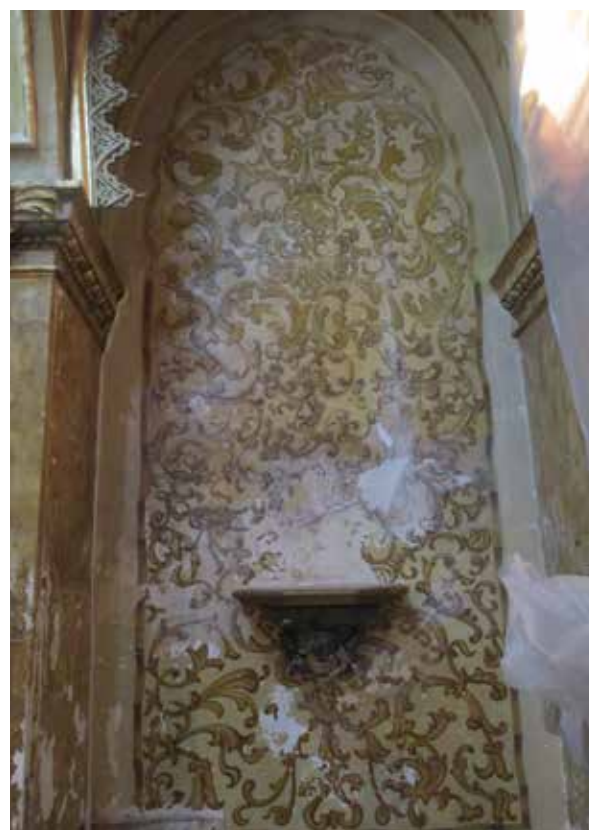
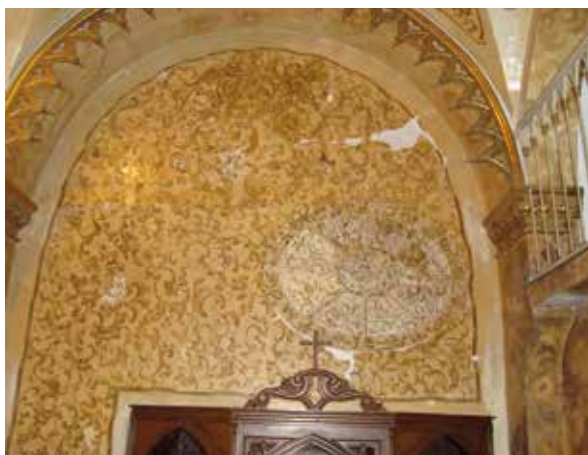
Lámina 3. Detalles del estado inicial de las pinturas parietales.

Las pinturas parietales realizadas con pinturas al temple sobre yeso, manifestaban distintos grados de alteración (Lám. 3). Por un lado las zonas bajas de los muros sobre los zócalos, en una altura que oscilaba entre 50 a 100 centímetros, según su ubicación y por todo el perímetro, se hallaban en un avanzado estado de disgregación y en su mayoría desaparecidas por la acción de la humedad de ascensión capilar. El resto de los muros y bóvedas estaban recorridos por diferentes grietas estructurales. Todas las superficies, en los diferentes momentos de su trayectoria vital, fueron tratadas sobre la pintura al temple con unas gruesas capas de gomalaca y sobre estas otras de barnices (Matteíni & Moles, 2001, p. 213). La gomalaca resulta inadecuada para la protección de pinturas murales a causa de su tendencia a oscurecer y por su alta sensibilidad a la humedad. Por lo tanto, estas capas impermeabilizaban las superficies, dificultando la transmisión de vapor y alteraban gravemente la visión original de los elementos policromos por oxidación y ennegrecimiento.

Las primeras actuaciones sobre las pinturas parietales al temple sobre yeso consistieron en la consolidación de las zonas en peligro de disgregación con Beva y papel japonés, al tiempo que se procedió a la toma de calcos de los restos de las decoraciones en las zonas más disgregadas y en peligro de desaparición. Una vez terminados los trabajos de saneado de zócalos, las superficies disgregadas de paños y molduras de pilastras se consolidaron con disoluciones de Primal y se reconstruyeron con trabadillos de cal y yeso. Las grietas y fisuras fueron selladas con vendas y varillas de fibra de vidrio, recibidas con coladas y estucos de trabadillo. Los trabajos continuaron con limpieza mecánica y química de todas las superficies de paredes y bóvedas para la eliminación de lacas y barnices antiguos que alteraban la permeabilidad y estética de todas las superficies. A continuación se procedió a las reintegraciones cromáticas de zonas desaparecidas mediante aguadas de pinturas al silicato y los dorados con pan de oro falso. Todo el conjunto se ha tratado con una protección final de Paraloid B72 en una proporción del 3 % (Lám. 11).

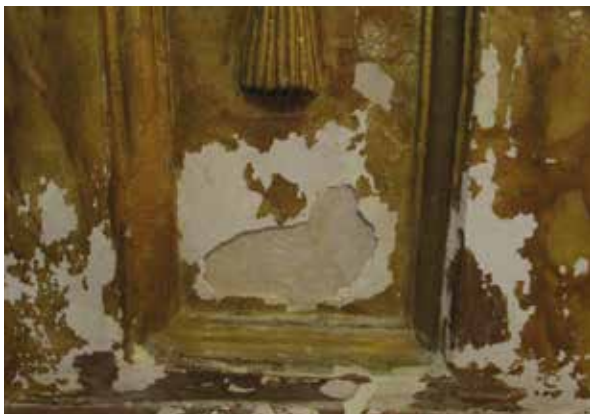
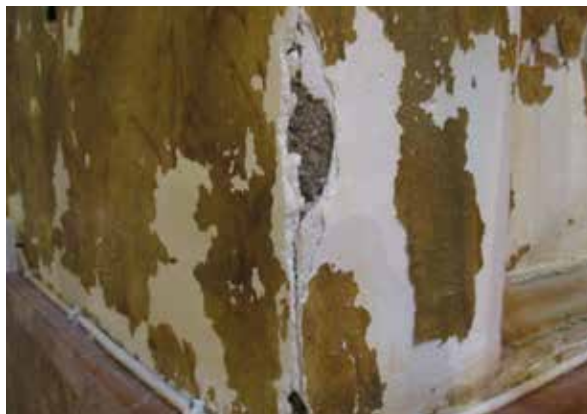
Lámina 4. Detalles del estado de las pilastras.

Con las mismas patologías que las pinturas parietales, las molduras de yeso de las partes bajas estaban desaparecidas y los dorados de las molduras conservadas muy oxidados (Lám. 4).

Han sido recuperadas con un tratamiento similar al resto de paramentos, reproduciendo en este caso las decoraciones marmoleadas.

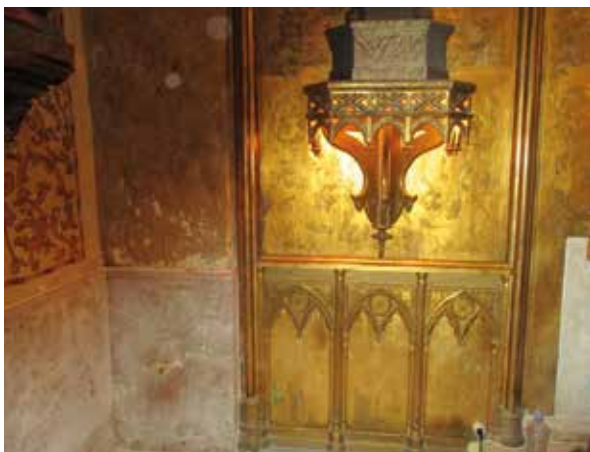
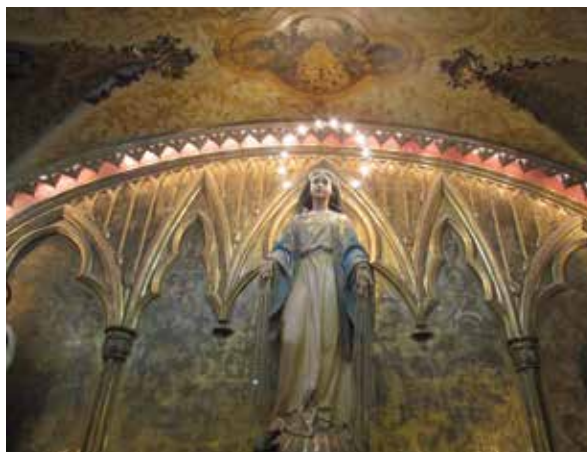
Lámina 5. Estado del retablo.

De corte neogótico, ejecutado con panelado de madera contrachapada sobre rastreles y dorado con pan de oro falso, por la misma acción de la humedad del conjunto se encontraba deformado y los dorados oxidados y ennegrecidos. Con mutilaciones en sus ménsulas y en especial en el espacio en el que se adosaba la mesa de altar que, tras las directrices emanadas del Concilio Vaticano II (1962-1965), se desprendería del retablo dejando la zona mutilada sin resolver y con burdos acabados (Lám. 5).

El retablo presentaba el dorado falso sentado al mixtión muy oxidado por lo que se justifica que, tras los trabajos de reposición de volúmenes perdidos mediante anastilosis con maderas similares a las originales, la reposición de moldurado y decoración incisa de la zona del antiguo altar, se procediera a la limpieza química de suciedad y grasas, estucado de lagunas, así como el sellado de toda la superficie con barniz de protección y la reposición total del dorado, mediante oro alemán recibido con mixtión graso. Para su protección se aplicó una capa de barniz de retoques, con protección ultravioleta y muy estable (Lám. 12).

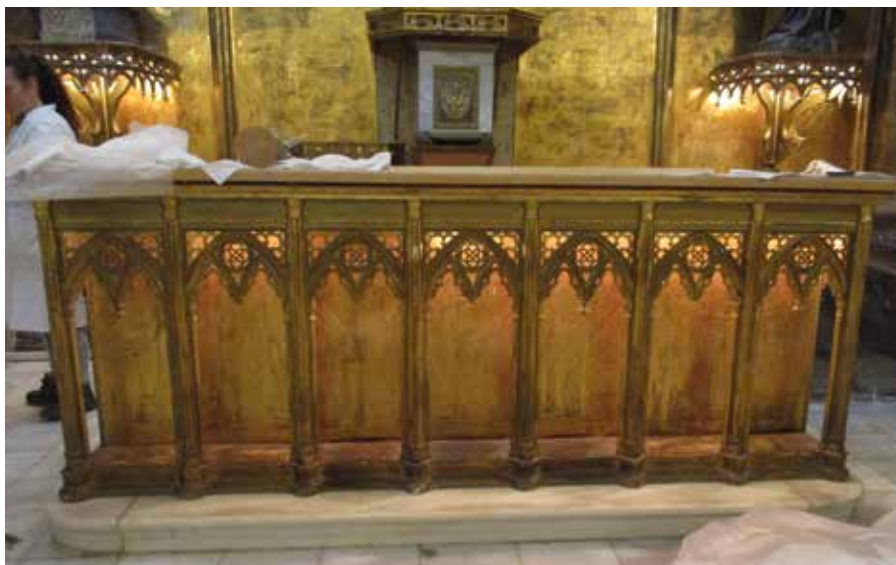
Lámina 6. Estado de la mesa de altar.

deficiencias estructurales. Resultaba muy debilitado en su estabilidad, con graves desajustes y pérdidas de elementos (Lám. 6).

La mesa de altar, al mostrar graves problemas de estabilidad, ha necesitado un profundo trabajo de ebanistería con refuerzos, encoladuras y reposición de elementos desaparecidos, teniendo como tratamiento de terminación la misma que el retablo.

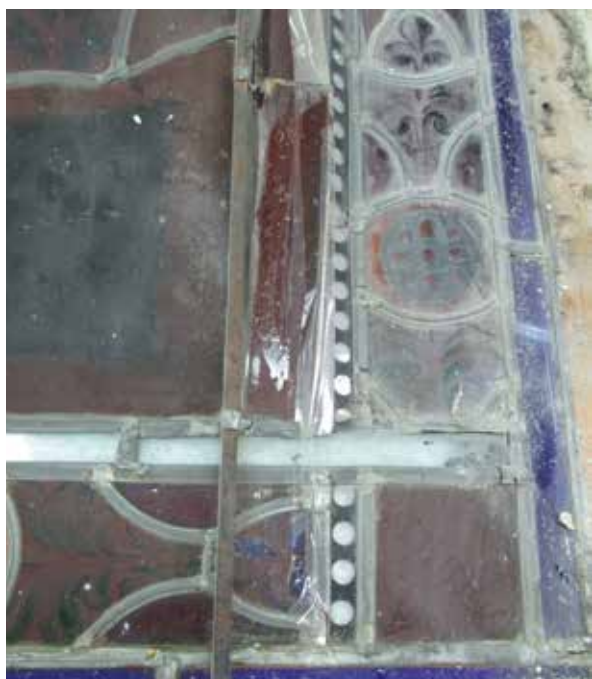
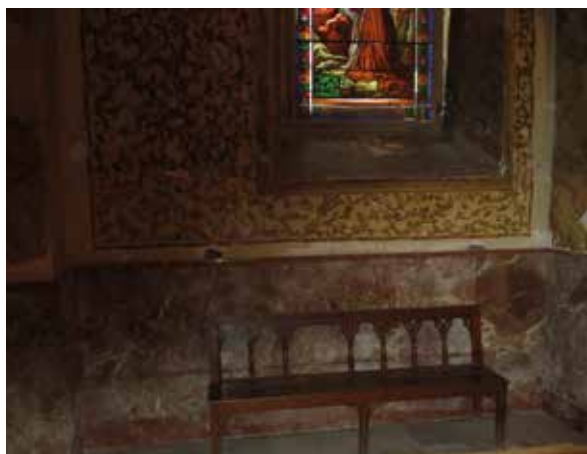
Lámina 7. Detalle del estado de las vidrieras.

Las dos vidrieras, con unas dimensiones de 2,20 metros por 1,10 metros, están ejecutadas con la técnica del emplomado y la policromía mediante grisalla. Según aparece en su parte inferior ambas vidrieras están realizadas en Toulouse (Francia) en el año 1898. Dadas sus dimensiones, su debilidad estructural y la sulfatación del emplomado, se conservaban muy deformadas, con pérdidas de elementos y en peligro de colapso (Lám. 7).

Las vidrieras, por su estado de conservación, han precisado de un desmontaje ordenado de sus elementos, la limpieza de los vidrios, eliminación de masillas, la reposición de vidrios, sustitución de plomos y soldaduras en mal estado, acoplado de refuerzos metálicos, enmasillado y protección de elementos metálicos con barniz para metales (Lám. 13).

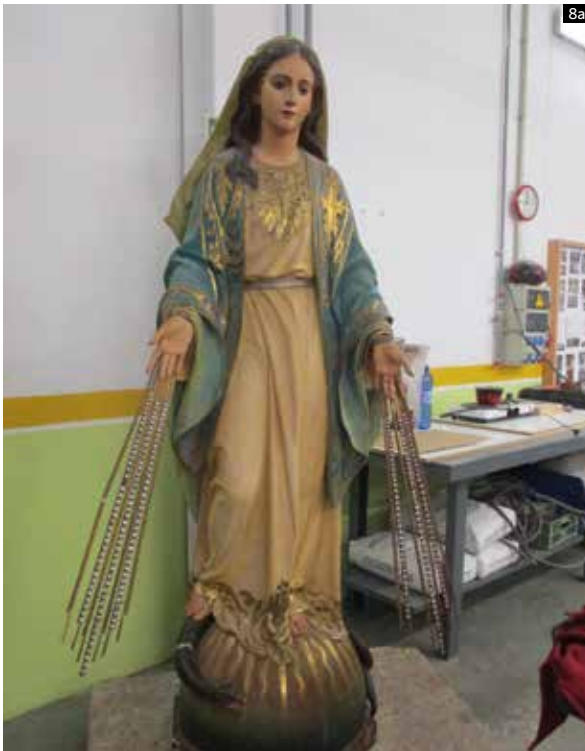
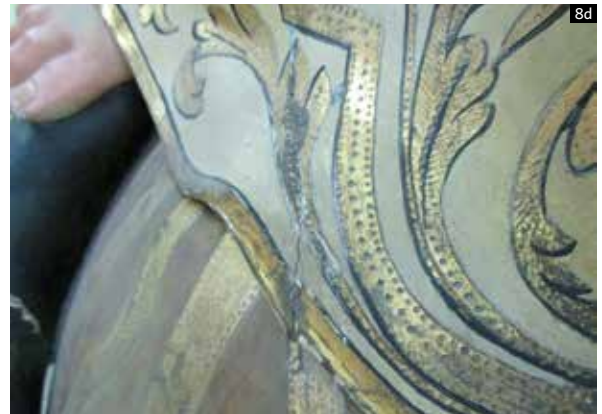
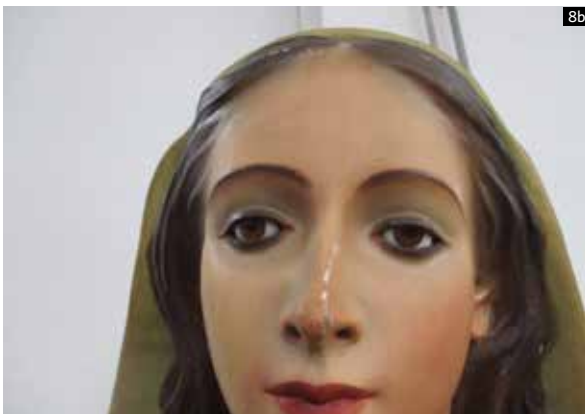
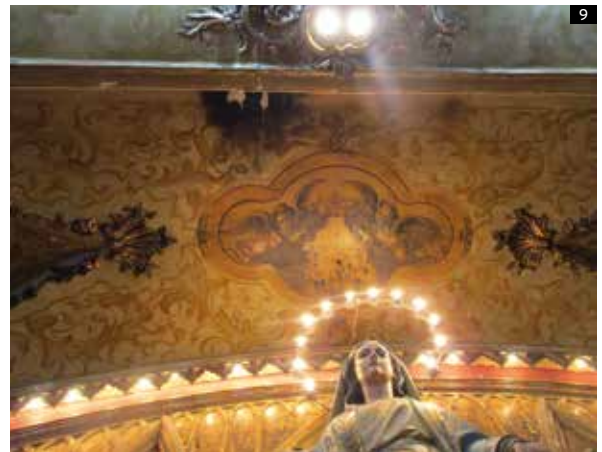
Lámina 8 a-d. Detalles del estado de la imagen de la Virgen Milagrosa.

El ciclo escultórico de la capilla está compuesto por la Virgen Milagrosa, San Vicente de Paúl, Santa Luisa de Marillac, Corazón de Jesús, San José y el Ángel de la Guarda en pequeño formato. Toda la imaginería, a excepción de la Virgen Milagrosa, es de mediano porte y está realizada en yeso armado con tejido de pita, presentando en general abrasiones, suciedades coherentes e incoherentes, repintes y pérdidas de elementos expuestos como dedos o filos. La imagen de la Virgen Milagrosa, obra del escultor José Jerique, es una escultura policroma de tamaño natural, tallada sobre ambón de madera conífera configurado con tablonces encolados. La estructura del soporte había provocado fisuras en las encoladuras y fendas en diferentes zonas de la obra. La policromía sobre aparejos de colas orgánicas presentaba en diferentes puntos abrasiones, embolsamientos, acreciones, suciedad superficial, repintes, levantamientos, oxidaciones de barnices y de dorados (Lám. 8).

En el caso de la Virgen la primera tarea realizada consistió en la consolidación de ambón, mediante sellado y estabilización de las juntas descoladas, como las grietas y fendas. A continuación se ha procedido a la inserción de chuletas de la misma madera en las de mayor apertura, recibidas con adhesivos de acetato de vinilo y presionando para su mejor contacto. Con el mismo adhesivo diluido y aplicado mediante inyección hasta la saturación, se han fijado las grietas y fendas de menor apertura, aplicando presión en las mismas y eliminando los sobrantes de adhesivo. Una vez conseguida la estabilización lignaria, se han reintegrado las lagunas de aparejos del soporte con unas masillas realizadas con colas orgánicas y cargas de sulfatos cálcicos, de las mismas características y elaboración de los aparejos de la obra, buscando no generar tensiones y comportamientos inapropiados con los estratos originares, y propiciando a la vez, por su composición y características, la posible reversibilidad de los materiales utilizados.

Tras cotejar los correspondientes controles de solubilidad, se ha realizado una limpieza físico-química para retirar el estrato de suciedad superficial, el barniz oxidado y los repintes puntuales. El nivel de limpieza decidido ha tenido como límite el no alterar la capa pictórica original, eliminado solo las aportaciones posteriores inadecuadas y los depósitos de suciedad. Para la protección de las obras y de las policromías originales, se aplicó sobre las esculturas una capa de barniz de retoques, con protección ultravioleta y muy estable, lo que permite a su vez separar la policromía original de las reintegraciones posteriores. Las reintegraciones cromáticas se han solucionado con pigmentos al barniz aplicados con un acabado texturizado mediante tintas planas, lo que ha permitido recuperar el valor estético integral de las piezas y permitir a una corta distancia identificar las zonas reintegradas.
