LA MUSEALIZACIÓN DE LAS PINTURAS ROMANAS DE LA QUINTILLA (LORCA): RESTAURACIÓN Y MONTAJE EXPOSITIVO

Juan García Sandoval
Rosa Plaza Santiago
Alicia Fernández Díaz

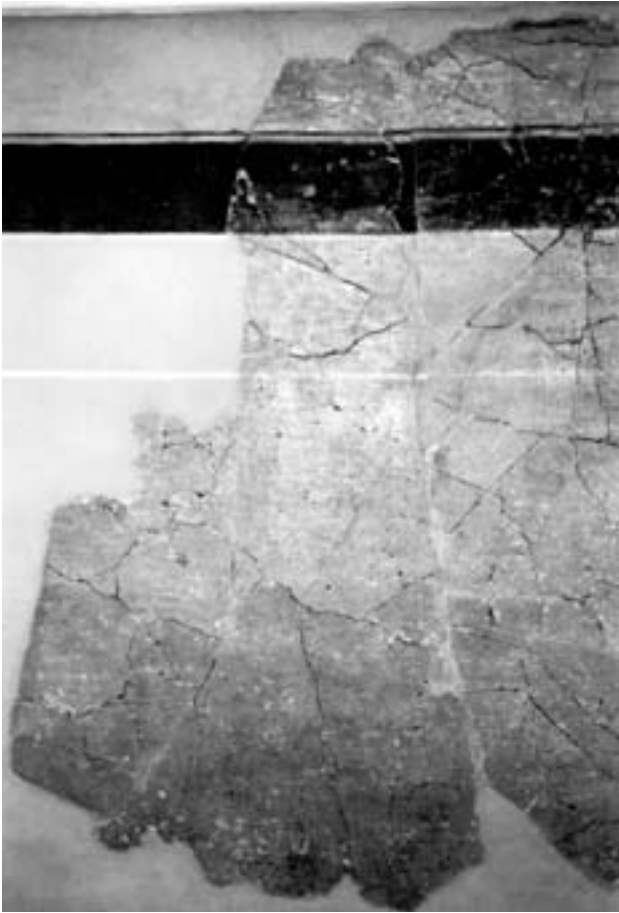
Lámina 10: Reintegraciones realizadas a bajo nivel y bajo tono.

Los añadidos (por respeto hacia obra y por considerarlo innecesario para su comprensión dentro del conjunto una vez terminado) se han realizado únicamente sobre el nivel de reintegración o relleno de las lagunas materiales y no sobre la pintura original. En primer lugar, la reintegración material se realizó a bajo nivel y con una superficie texturizada levemente, y en segundo lugar, la reintegración estética se realizó sobre esta superficie, como laguna plana a bajo tono.
