RESTAURACIÓN DEL HUERTO RUANO

José Alberto Sáez de Haro

Arquitecto

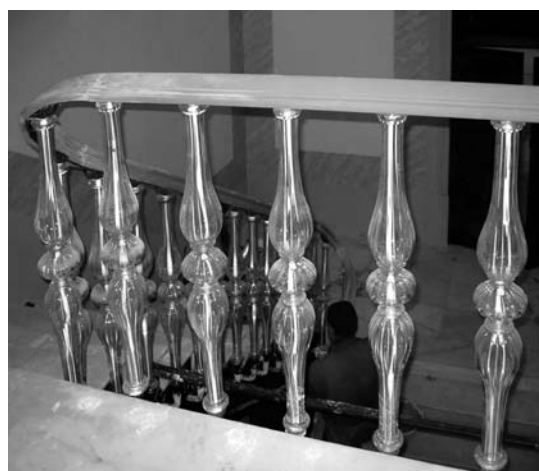
Lámina 13. Detalle de las balustradas.

- Balaustres de la escalinata de acceso.
- Fuentes y canalillos del jardín, así como la jardinería.
- En el interior, desaparición y destrozo de los elementos decorativos, como son los paneles y piezas de la sala neonazarí, entelados y lienzos decorativos, decoración de techos, etc. Especial mención hay que hacer del absoluto destrozo de los balaustres de vidrio de la escalera principal.

Las premisas que se tuvieron como guía para llevar a cabo la adecuación del edificio, fueron las de recuperar de la manera más absoluta su primitiva imagen, ya que muchos de sus elementos exigían una auténtica labor de restauración, especialmente los elementos decorativos superpuestos o característicos, balaustrada de vidrio, tanto al interior como al exterior.
