# Un grafito histórico antropomorfo del siglo XVIII de Lorca (Murcia). Nuevas aportaciones a partir de su extracción, consolidación y revisión

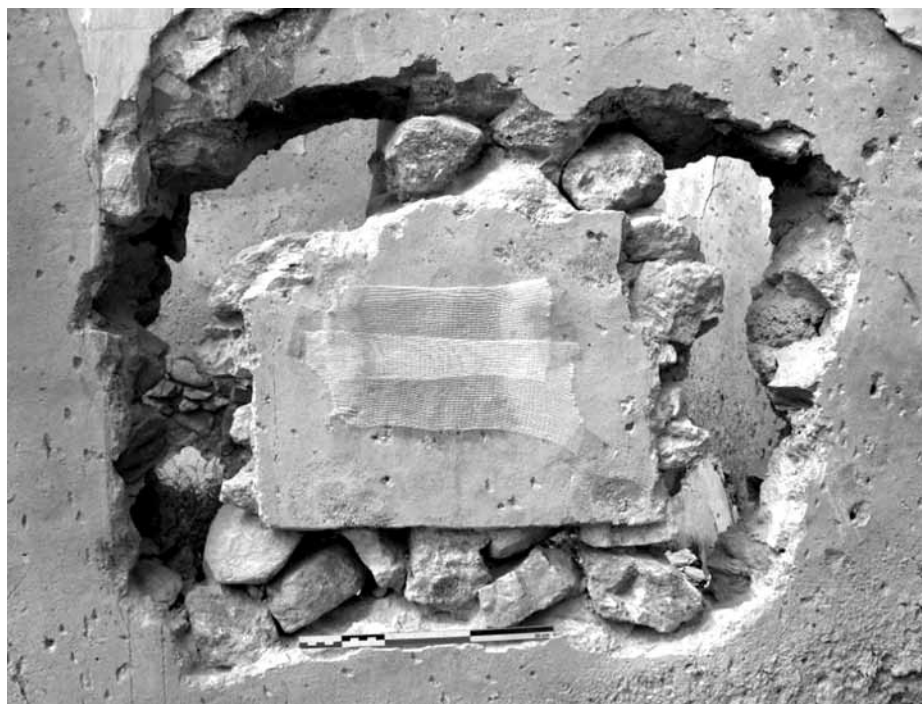
Lámina 1. Proceso repicado.

tabique para la extracción del grafito (véase Lám. 1). Tras proteger el conjunto con acolchado sobre elemento rígido se trasladó en bloque para su posterior intervención en el laboratorio. Allí, la primera tarea consistió en la retirada del exceso de peso del material constructivo compuesto por mortero y clastos. Diversos elementos lapídeos del aparejo se situaban muy próximos a la superficie, lo cual propició la aparición de fisuras, dificultando el proceso. Estas fueron consolidadas para frenar su deterioro con la aplicación de resina acrílica en diferentes proporciones (Lám. 2). A continuación se dio paso a la regularización del reverso para aportar mayor estabilidad a la pieza, retirada de la protección superficial, seguido de las reintegraciones volumétrica y pictórica de las grietas aparecidas mediante estuco, resina acrílica y pigmentos minerales estables. De cara a una presentación óptima de la pieza, se procedió al recorte y pulido de las aristas laterales dejando vistas algunas inclusiones de desgrasante lítico, por su proximidad a la superficie decorada (Lám. 4). Gracias a la consolidación y limpieza realizadas se han podido apreciar nuevos trazos que confieren mayor detalle al motivo antropomorfo (Fig. 1).

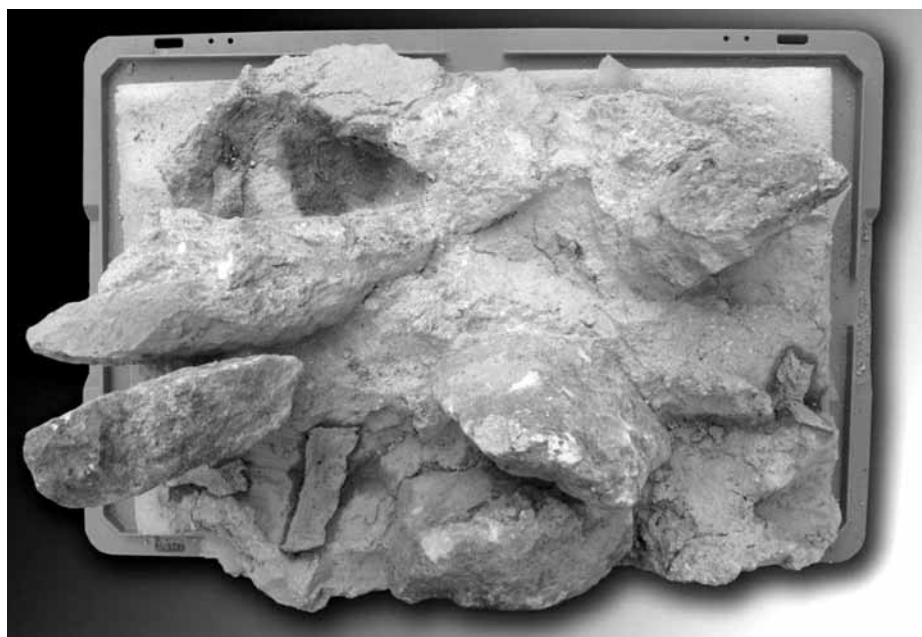
Lámina 2. Extracción peso y consolidación.

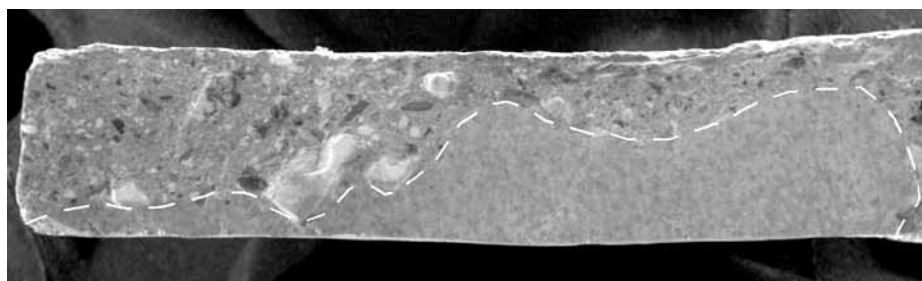
El *graffiti* en cuestión está realizado sobre un fino tabique cortina de unos 40 centímetros de grosor que divide la estancia principal del cortijo en dos salas. El muro de doble paramento está constituido por piedras mayormente medianas colocadas irregularmente y ligadas con mortero tradicional, y presenta cuatro enlucidos superpuestos, localizándose las figuras antropomorfas sobre la más antigua de las capas, y a su vez, en contacto directo con el enfoscado. Los diversos revocos son realizados con el mismo tipo de mortero, variando las proporciones de desgrasantes. Tanto el enlucido en el que localizamos el grafito como el enfoscado presentan grosores muy variables, de tal modo que, en diversos puntos únicamente encontramos cuatro milímetros de espesor entre la superficie y las piedras del aparejo (véase Lám. 3). Dichas características estructurales han marcado y dificultado el desarrollo de la intervención.

Lámina 3. Perfil.

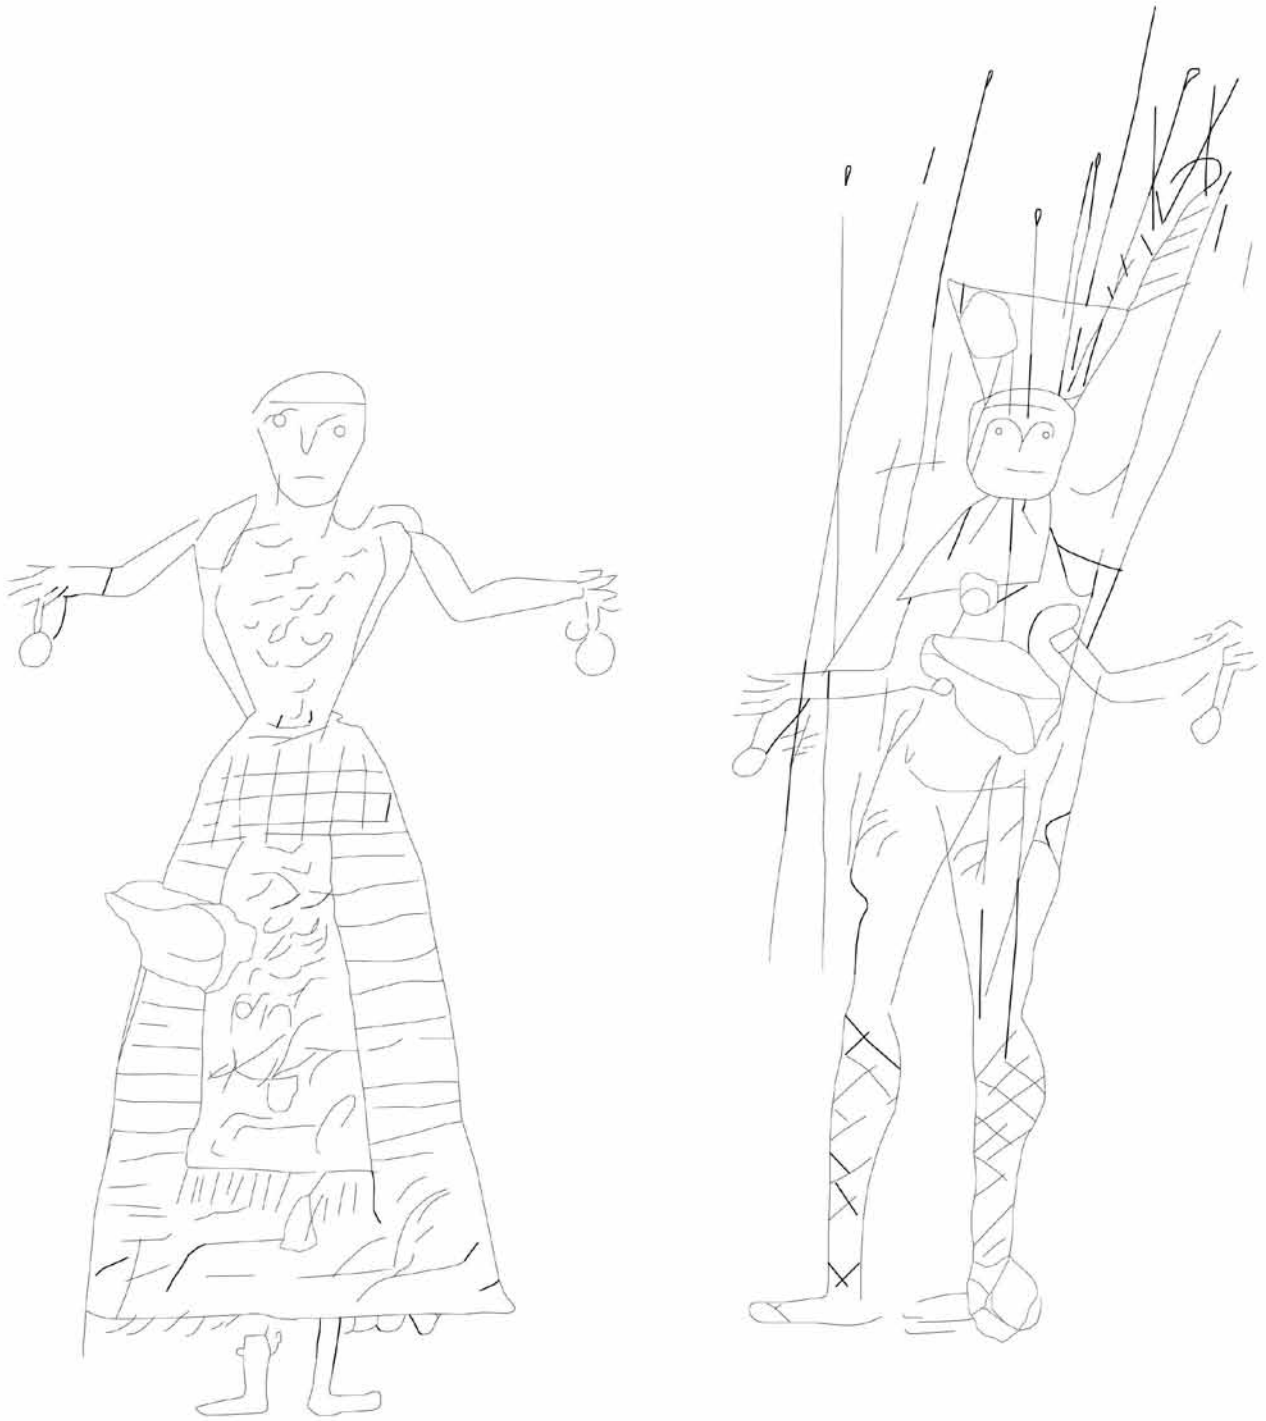
El *graffiti* está compuesto por dos personajes, hombre y mujer, ataviados con vestimentas típicas de la época para el baile. La figura femenina presenta incisiones más profundas y claras, lo cual mejora su identificación y lectura. Se observa una pérdida a la altura de la falda, fruto del preparado para la aplicación de un nuevo estucado. El hombre muestra, en general, incisiones menos precisas. Se ha visto afectado en dos puntos por el mismo repiqueado descrito, y ade-

más por una perforación de tres milímetros de diámetro a la altura del pecho. También nos dificulta su lectura la presencia de una serie de líneas paralelas verticales incisas sobre el mismo. Se observa una marca más profunda al inicio de cada línea incisa, lo cual indica que se ha realizado con un elemento punzante, cortante y metálico, de arriba a abajo, posiblemente un cuchillo o similar. Así mismo, la superficie se ve afectada por otros desgastes y pequeñas pérdidas volumétricas fruto de la vejez y uso.

Figura 1. Los antropomorfos.
