El Museo Arqueológico Municipal de Lorca (Murcia) tras los terremotos del 11 de mayo de 2011

Andrés Martínez Rodríguez*

Director del Museo Arqueológico Municipal de Lorca

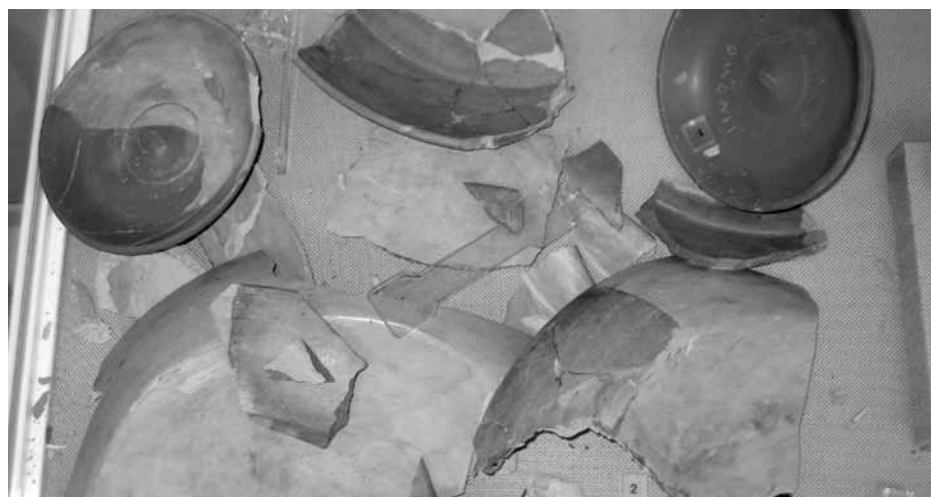
Lámina 1. Sala 7. Interior de vitrina con piezas romanas rotas como consecuencia del terremoto de 2009. Fotografía Archivo MUAL.

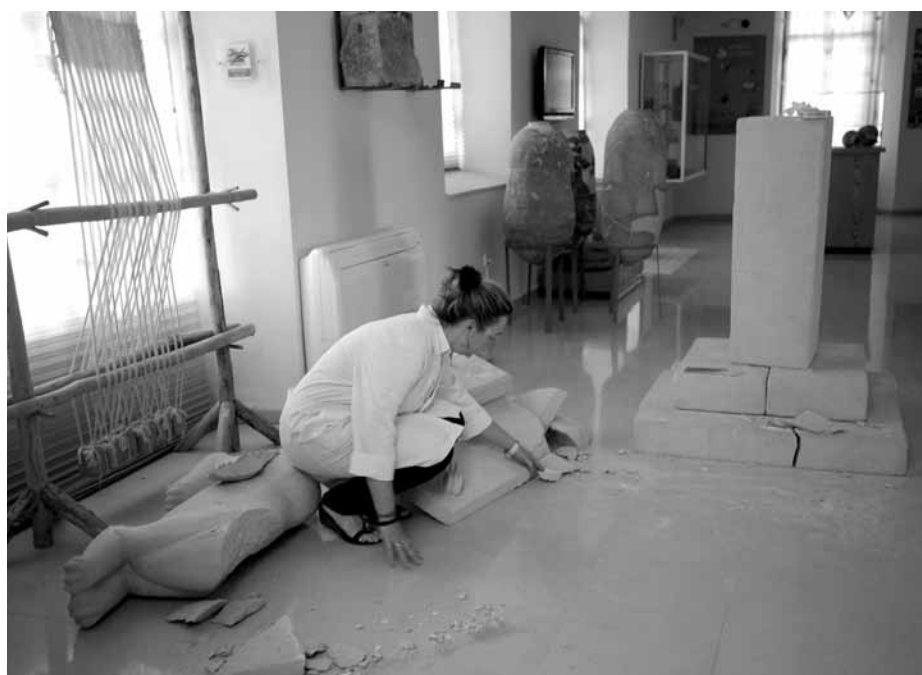
Lámina 2. Sala 6. Recogida de los fragmentos de la recreación del monumento funerario de la Fuentecica del Tío Garrulo (Coy). Fotografía de T. Martínez.

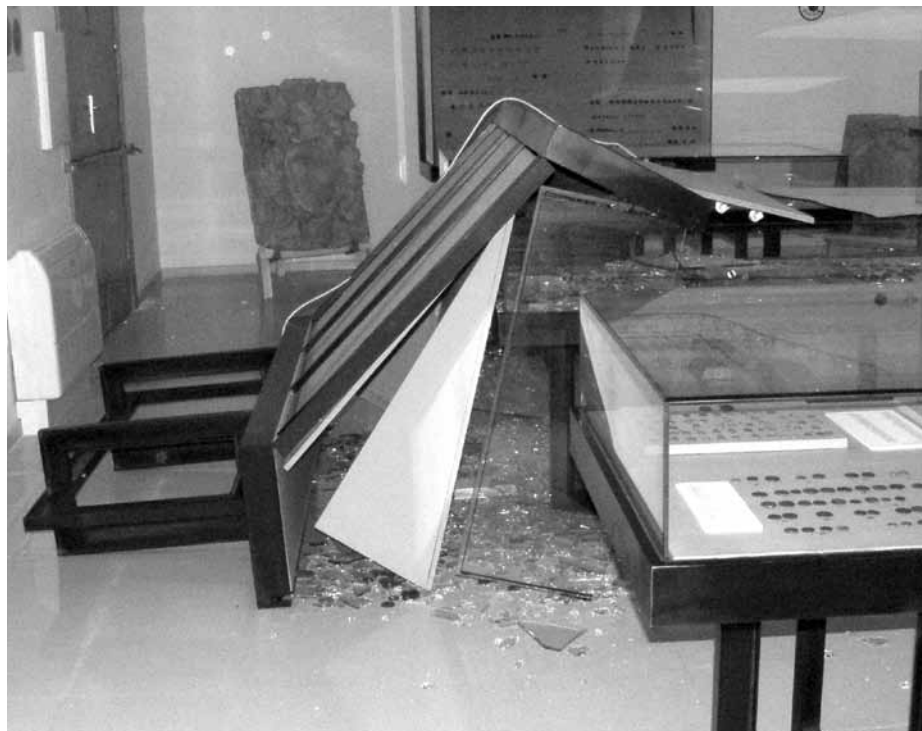
Lámina 3. Sala 10. Vitrinas rotas que mostraban monedas y medallas. Fotografía Archivo MUAL.

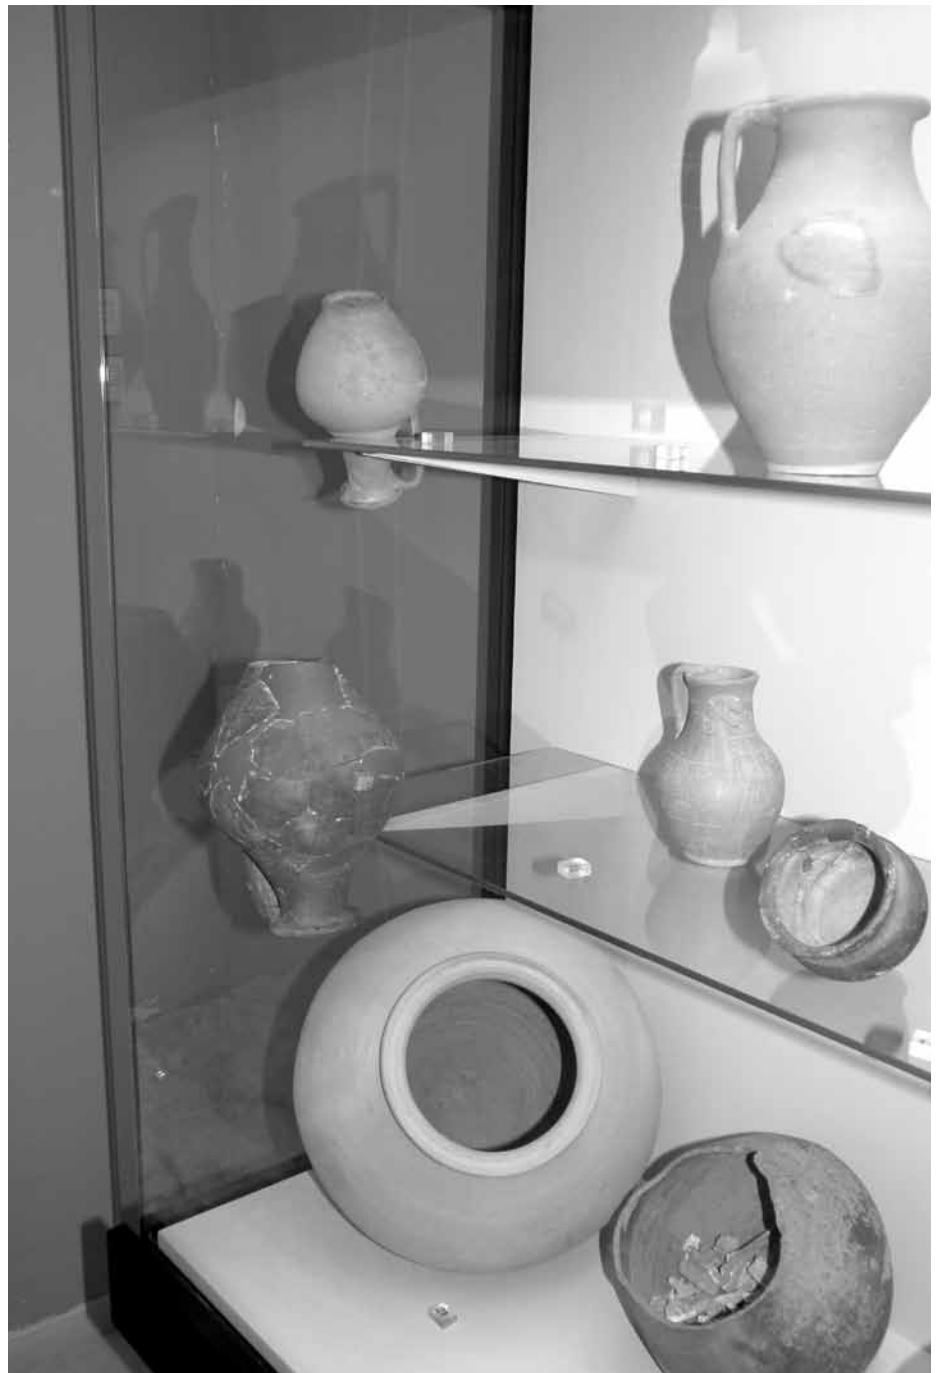
Lámina 4. Sala 7. Interior de vitrina con piezas romanas desplazadas y volcadas. Fotografía Archivo MUAL.

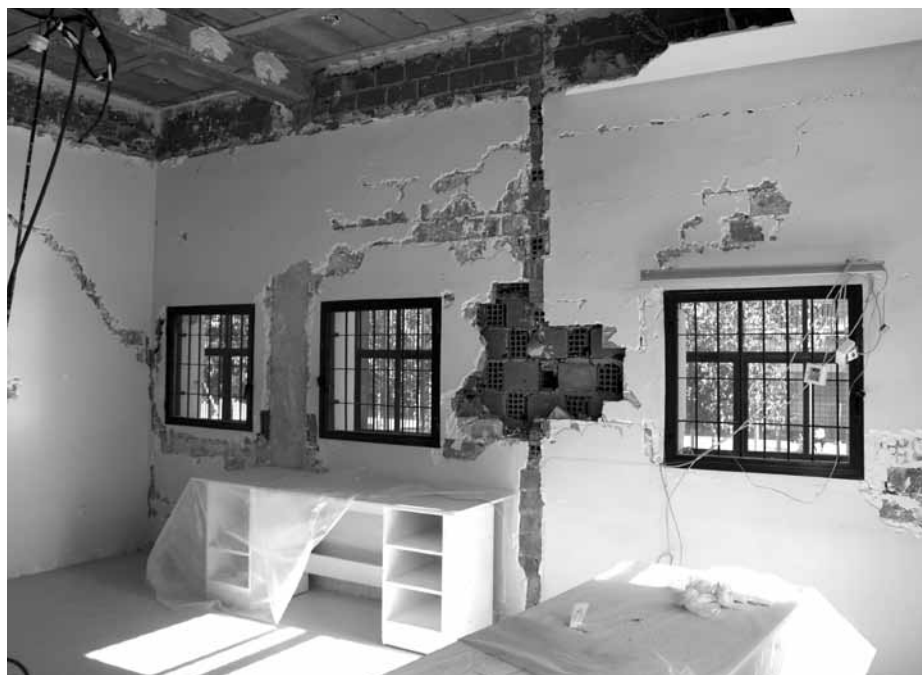
La parte rehabilitada del edificio se ha visto afectada por desperfectos en la fachada con grietas y desprendimientos de revestimientos. Al interior son múltiples los desperfectos en la tabiquería donde son significativas las fisuras en forma de aspas de San Andrés, así como los desprendimientos de los falsos techos y alicatados, los desajustes

en la carpintería metálica con fractura de cristales, la rotura en la instalación de fontanería, en climatización y el hueco del ascensor. Los antepechos de las terrazas y de la zona de unión entre la parte rehabilitada y nueva han quedado sueltos y se deben fijar. Una de las hojas de la puerta original del siglo XVII se ha visto afectada por haberse fracturado su anclaje superior. Han funcionado bien: el torreón donde se ubica el hueco de la escalera, los muros que tienen más de 1 metro de anchura y todos los forjados que se cambiaron al realizar la rehabilitación del edificio a finales de los años ochenta del siglo XX.

Lámina 6. Efectos del terremoto en la zona de administración y despachos. Fotografía Archivo MUAL.

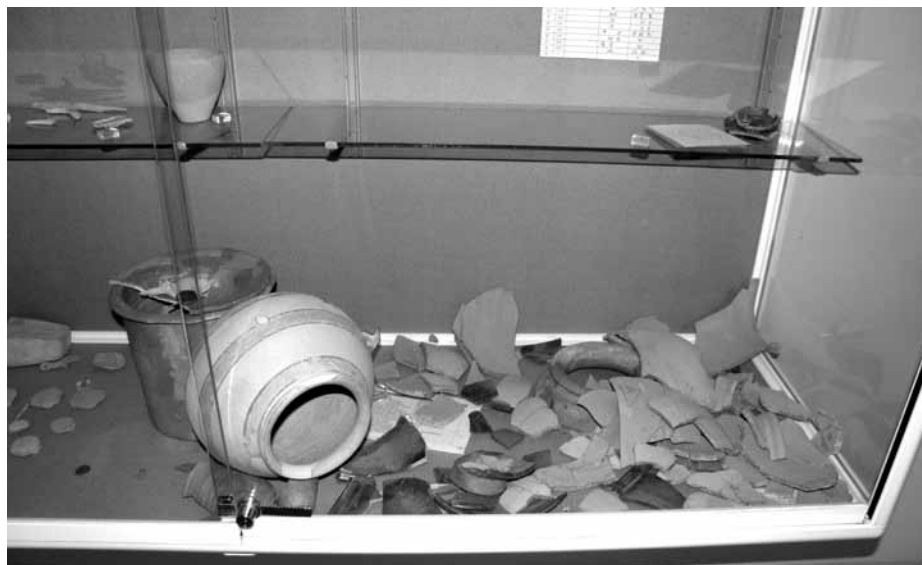
Los cuatro tipos de expositores se han visto afectados por los terremotos siendo la resistencia a los esfuerzos desigual para cada modelo. Las vitrinas del tipo 1 no han sufrido desperfectos salvo algún cristal frontal rallado, pero han sido las que más daño han ocasionado a las

piezas que se mostraban en su interior (Lám. 7), debido a que estaban fijadas a la pared y sin apoyo al suelo.

Lámina 7. Sala 6. Interior de vitrina con varias piezas ibéricas destrozadas.

Es aconsejable que si se quiere tener un museo antisísmico se tenga en cuenta un tipo de vitrina especial, teniendo presente por la experiencia en estos terremotos del 11 de mayo que las vitrinas tipo 1 han sido muy perjudiciales para conservar su contenido.

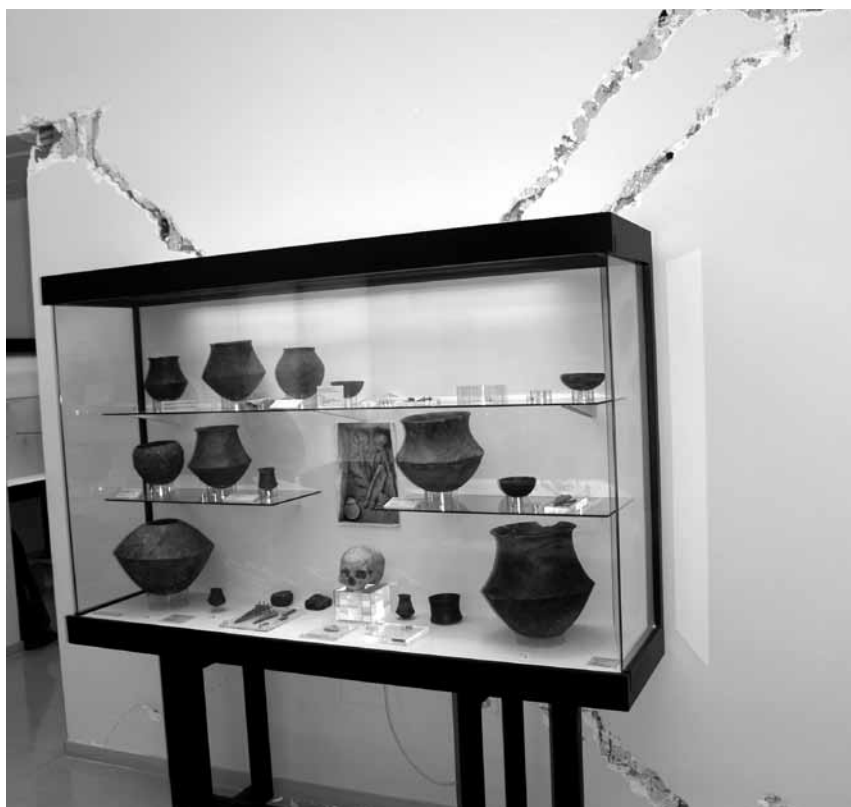
Las vitrinas del tipo 2, con apoyos al suelo en forma de cruz¹⁷, se han desplazado muy poco por el peso y las piezas expuestas en el interior han sufrido menos con los movimientos (Lám. 8). Con la excepción de una de las vitrinas de la sala 9, dedicada a exponer la colección de medallas, que se volcó hacia delante sobre una vitrina de mesa del tipo 3 rompiendo los cristales de ambas vitrinas. Esta vitrina del tipo 2 no ha funcionado bien debido a su situación junto a la pared oriental del torreón y a que estaba fijada al suelo con silicona¹⁸, lo que ha impedido que se desplace con el esfuerzo del terremoto y vuelque.

Lámina 8. Sala 4. Vitrina delante de la característica aspa de San Andrés. Fotografía Archivo MUAL.

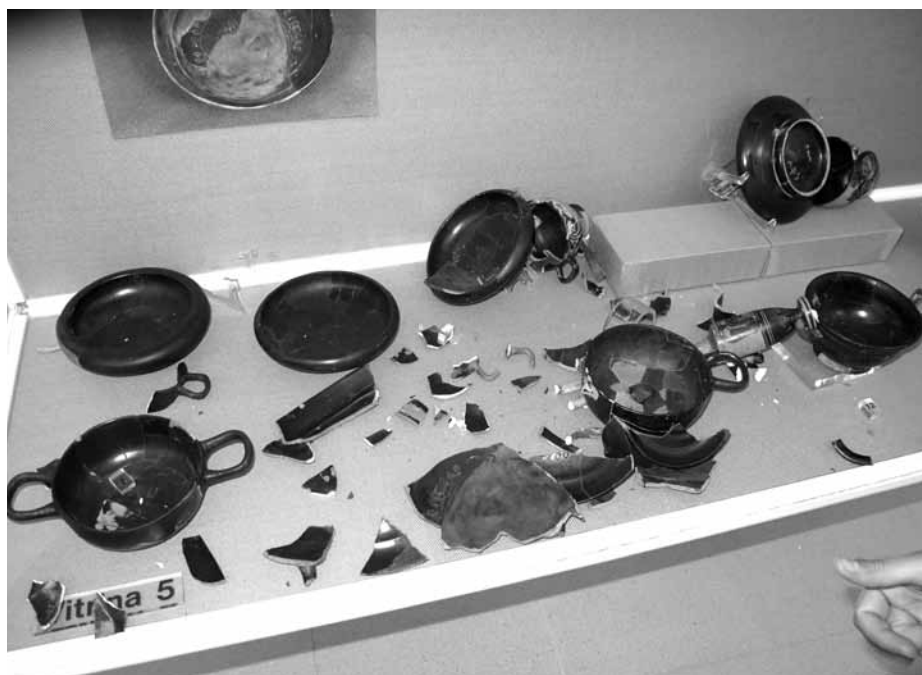
Lámina 9. Sala 6. Interior de vitrina con los efectos del terremoto sobre piezas griegas. Fotografía Archivo MUAL.

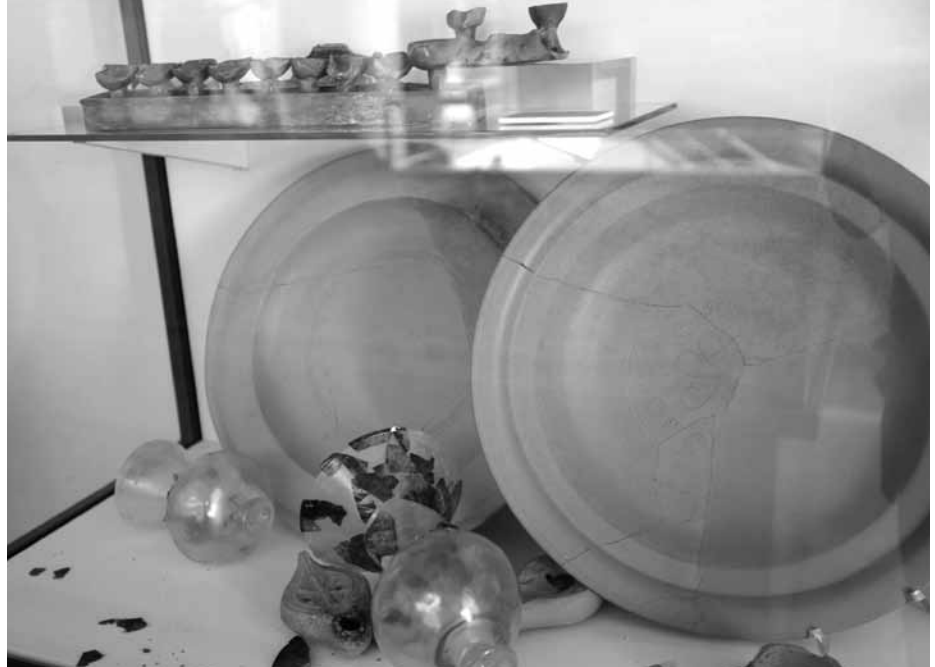
Lámina 10. Sala 9. Interior de vitrina con lámparas de vidrio volcadas de la sinagoga encastillada de Lorca. Fotografía Archivo MUAL.

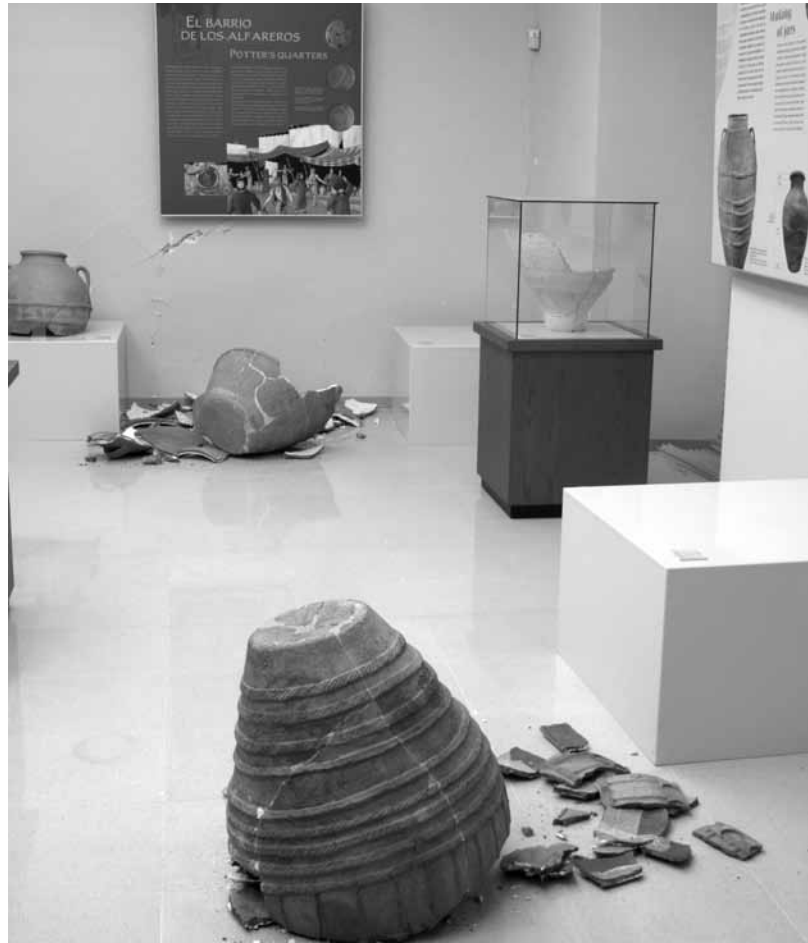
por ciento y las piezas exentas que han sido dañadas (Lám. 11) son 9 lo que supone un 6 por ciento del total. Las piezas dañadas en los almacenes visitables se han producido por la rotura de las patas de casi todos los armarios; en dos de ellos se rompió el cristal frontal cayendo varias piezas del interior al suelo.

Lámina 11. Sala de exposiciones temporales. Tinajas exentas volcadas y destrozadas.
