El Museo Arqueológico Municipal de Lorca (Murcia) tras los terremotos del 11 de mayo de 2011

Andrés Martínez Rodríguez*

Director del Museo Arqueológico Municipal de Lorca

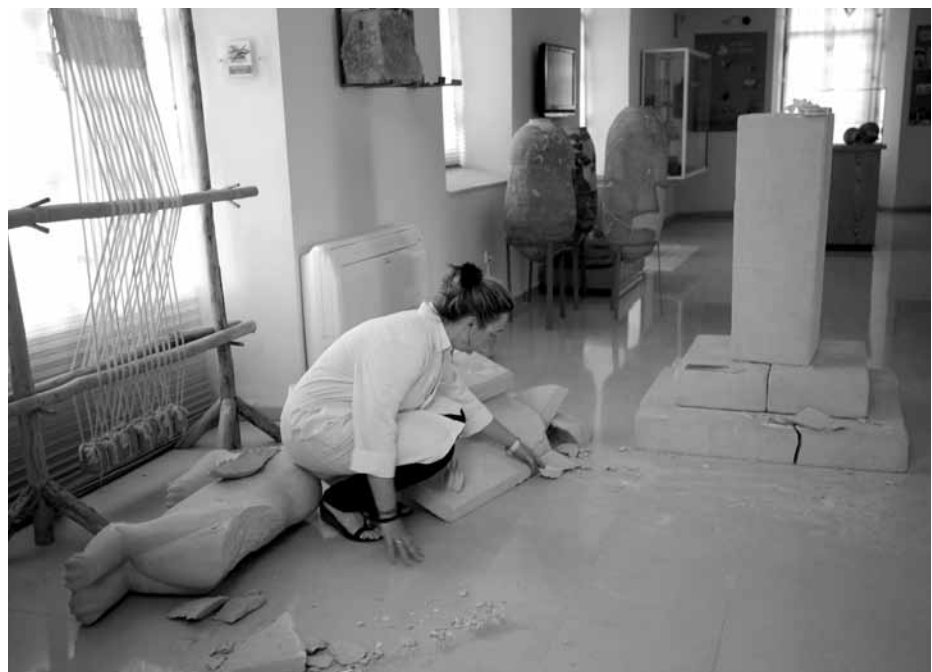
Lámina 2. Sala 6. Recogida de los fragmentos de la recreación del monumento funerario de la Fuentecica del Tío Garrulo (Coy). Fotografía de T. Martínez.
