Recuperación y puesta en valor de un Arco Islámico procedente del Cortijo del Centeno (Lorca, Murcia)

Virginia Page del Pozo
ARCOREST S. Coop.

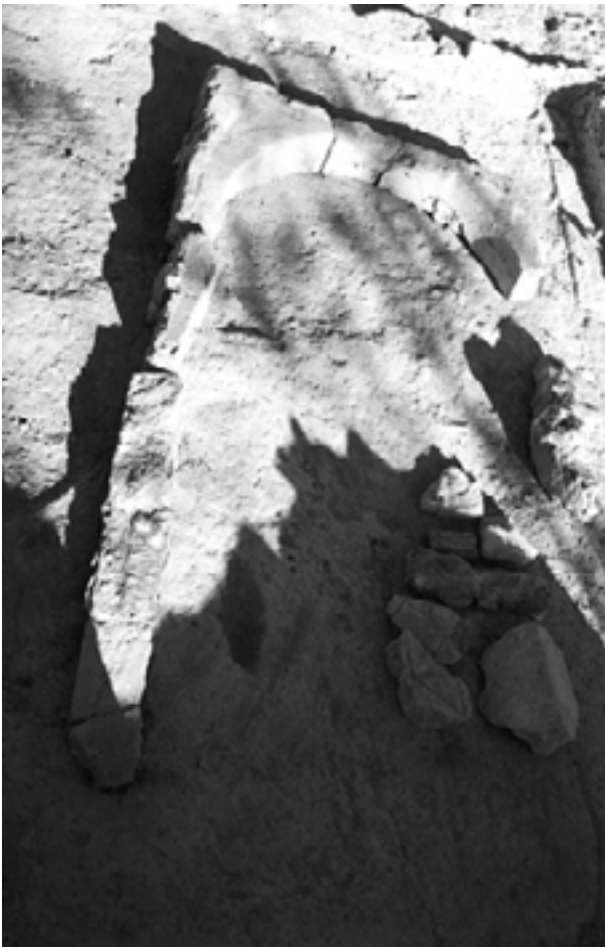
Una vez extraído, ha sido colocado sobre el pavimento de una de las dependencias de la mezquita, antes de colocarlo en la cama rígida. En la foto puede apreciarse el engasado aplicado en la cara superior de dos fragmentos.

- 4) Protección de las superficies estructuralmente más débiles, con el fin de poder extraer los fragmentos sin que surgieran nuevas roturas. Esta fase fue necesaria puesto que algunos de los grandes bloques estaban a su vez fragmentados, aunque conservaban su posición correcta y, no teníamos la certeza de que tuviesen la suficiente resistencia mecánica, de forma que nos permitiese manipularlos sin ponerlos en peligro, sobre todo durante la extracción y el transporte al Museo de Lorca. El proceso fue de la siguiente manera:

- cepillado de la superficie a tratar.
- aplicación sobre la misma de una capa de una solución acrílica a baja concentración, de esta manera estábamos favoreciendo su poder de penetración y la adherencia de la gasa que posteriormente colocaríamos encima.
- engasado a base de pequeños trozos de gasa hidrófila poco tupida, superpuestos unos a otros. En aquellas zonas más comprometidas se aplicó una segunda capa de gasa superpuesta sobre la primera.
- impregnación, con brocha, de una solución acrílica en disolvente orgánico a una concentración más alta que la aplicada directamente sobre la pieza.
- secado a temperatura ambiente.

- 5) Extracción de los fragmentos, una vez que el engasado había endurecido, excavando con mucho cuidado por debajo de los bloques.
- 6) Colocación de los mismos sobre una cama rígida consistente en tablas de madera de gran grosor, cortadas a medida de las distintas piezas.
- 7) Embalaje y sujeción del arco a la cama rígida, para proporcionarle la protección adecuada en el viaje.
- 8) Transporte al museo, donde fue almacenado convenientemente, hasta que pudiera recibir el tratamiento final, en un breve espacio de tiempo.

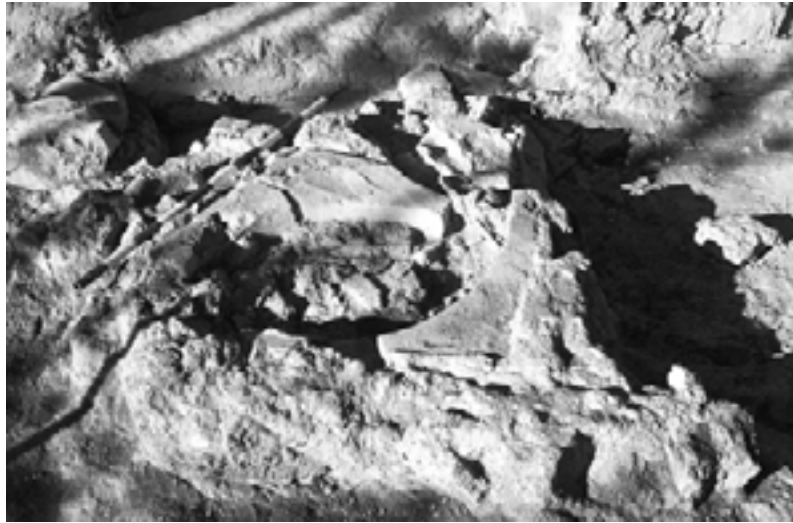
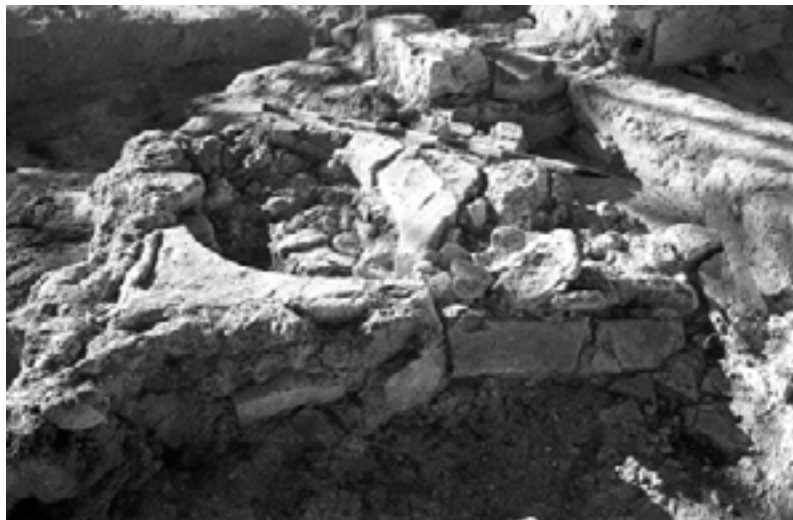
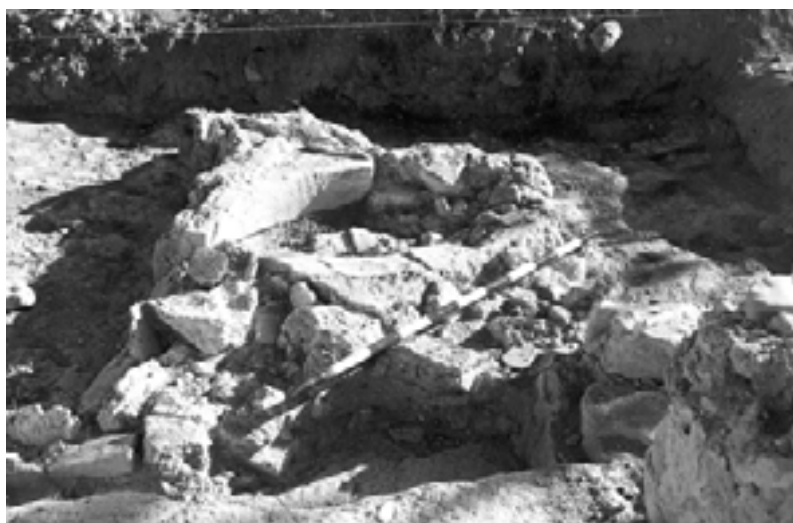
- 1) Se encontró caído hacia el exterior y fracturado en 12 bloques de mediano y gran tamaño y, otros tantos pequeños fragmentos.
- 2) Los bloques presentaban pequeñas grietas y fisuras, sobre todo, en las uniones de las distintas capas de yeso. Seguramente algunas de ellas se produjeron con la propia caída del arco, al chocar contra el suelo.

Distintas vistas del arco desplomado, prácticamente limpio y preparado para ser engasado y/o extraído.

- 1) Estudio y documentación previa, así como de todo el proceso. Documentación imprescindible para dejar constancia de la actuación realizada de la forma más completa posible, mediante la realización de fotografías y diapositivas generales y de detalle del curso de las tareas y del resultado final ⁶.
- 2) Terminar de excavar los fragmentos conservados mediante el empleo de paletines, espátulas, brochas y cepillos de cerdas suaves. De esta manera los trozos del arco quedaron perfectamente delimitados y lo más exentos viable para poder aplicarles el tratamiento oportuno.
- 3) Limpieza de la suciedad generalizada, especialmente de la tierra depositada sobre la superficie y cantos de las distintas piezas. Fue de forma

mecánica, utilizando brochas y pinceles de cerdas suaves, espátulas y bisturís (nº 3 y 4).
