Secuencia sísmica de Lorca: análisis de consecuencias y actuaciones de emergencia y post-emergencia

Técnico Superior en Riesgos Naturales. Unidad de Protección Civil. Delegación del Gobierno en Murcia

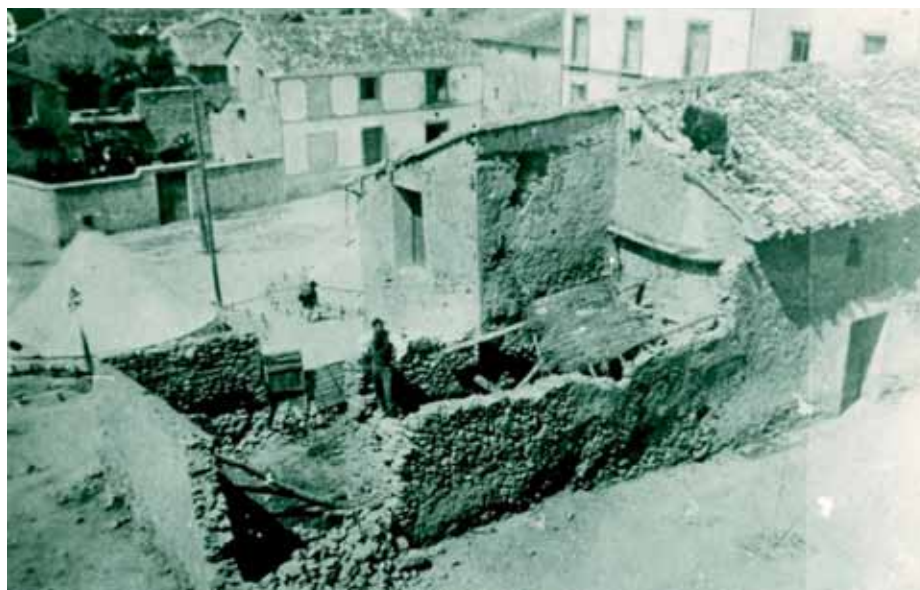
Lámina 1. Vivienda dañada terremoto de Lorquí 1911. Foto Ayuntamiento de Lorquí en *Atlas Global de la Región de Murcia*.

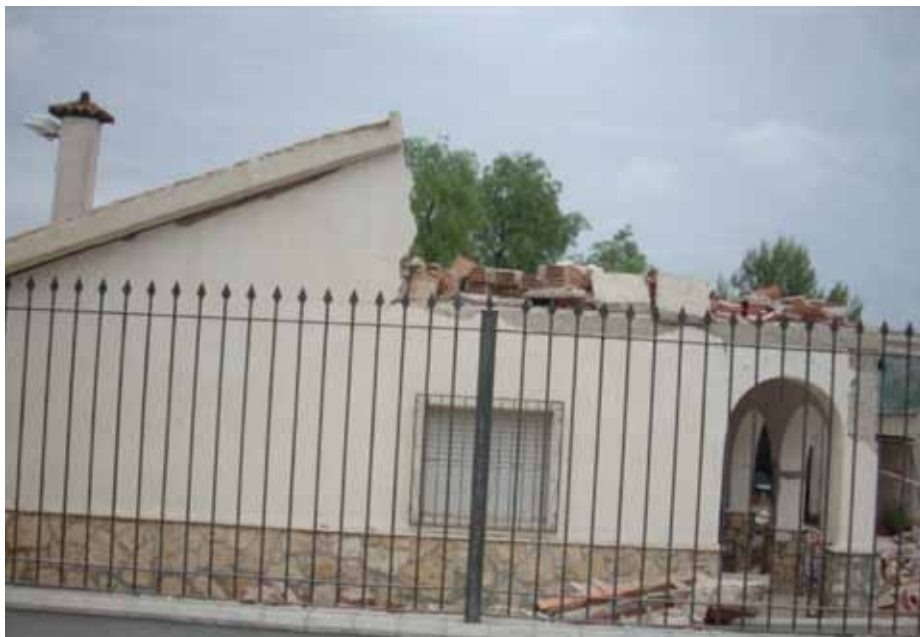
Lámina 2. Colapso parcial elementos constructivos.

Las patologías estructurales que se identificaron en Lorca son las comunes en este tipo de eventos, fisuras, grietas o roturas en elementos estructurales, problemas relacionados con la presencia de pilares cortos o pilares cautivos, planta baja débil, torsión, embestida de edificios colindantes con forjados a diferentes alturas, “efecto aplauso”, etc. Todo lo cual, en ocasiones ha derivado en el colapso total de la estructura como ocurrió en el inmueble del barrio de La Viña o en el colapso parcial de algunos inmuebles (Lám. 2).

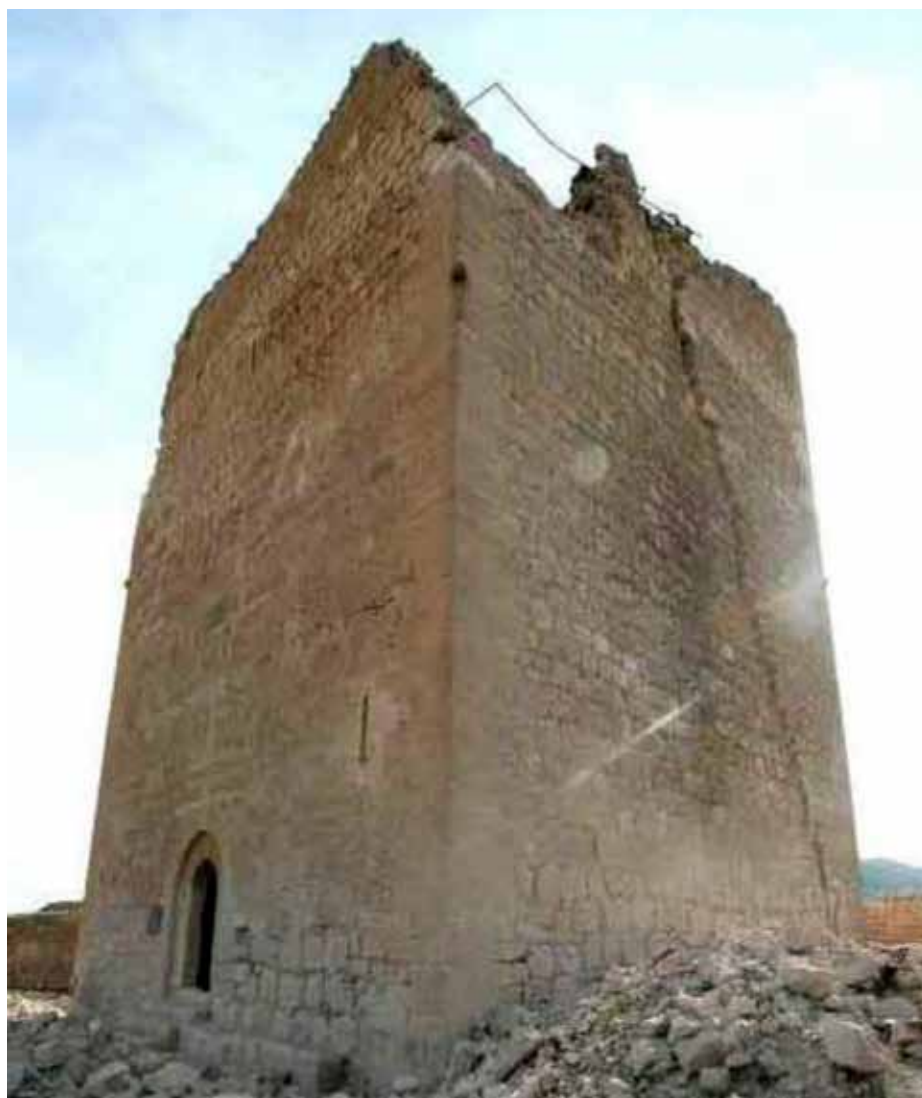
Lámina 3. Estado de la torre del Espolón tras el sismo.

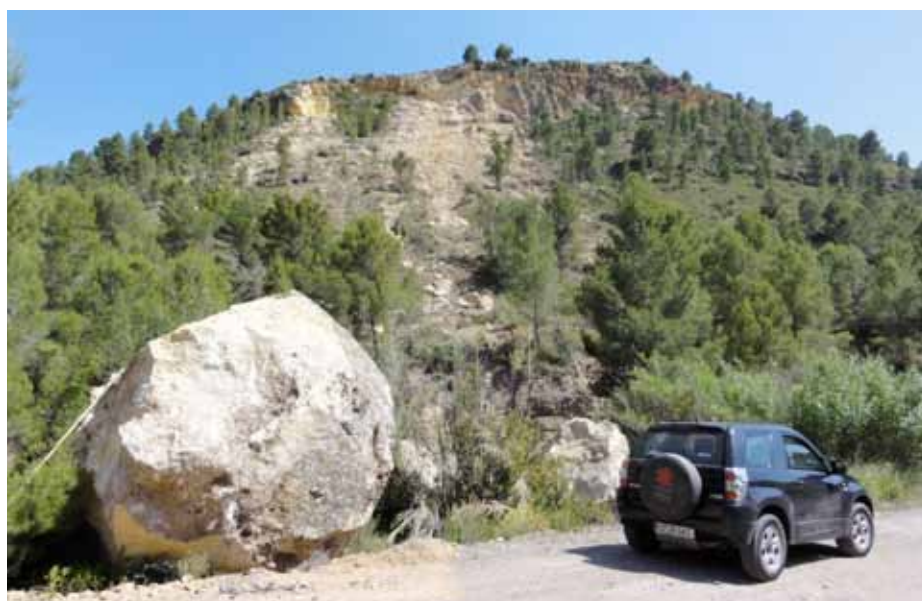
Lámina 4. Desprendimiento consecuencia sismo mayo 2011. (Foto cortesía J.J. Martínez Díaz).

Como consecuencia del terremoto se han registrado múltiples inestabilidades del terreno, desprendimientos con flujos de roca, caída de bloques independientes algunos de gran volumen, etc. En total se han llegado a inventariar 250 puntos (ALFARO, 2012) afectados por una o más inestabilidades. Algunas produjeron daños en edificaciones, e incluso como se ha señalado con anterioridad cortes temporales de carreteras. Destacan especialmente las inestabilidades localizadas, en las faldas norte y sur de las laderas del castillo, la ladera norte de la carretera del pantano de Puentes y la ladera norte de la sierra de Tercia.

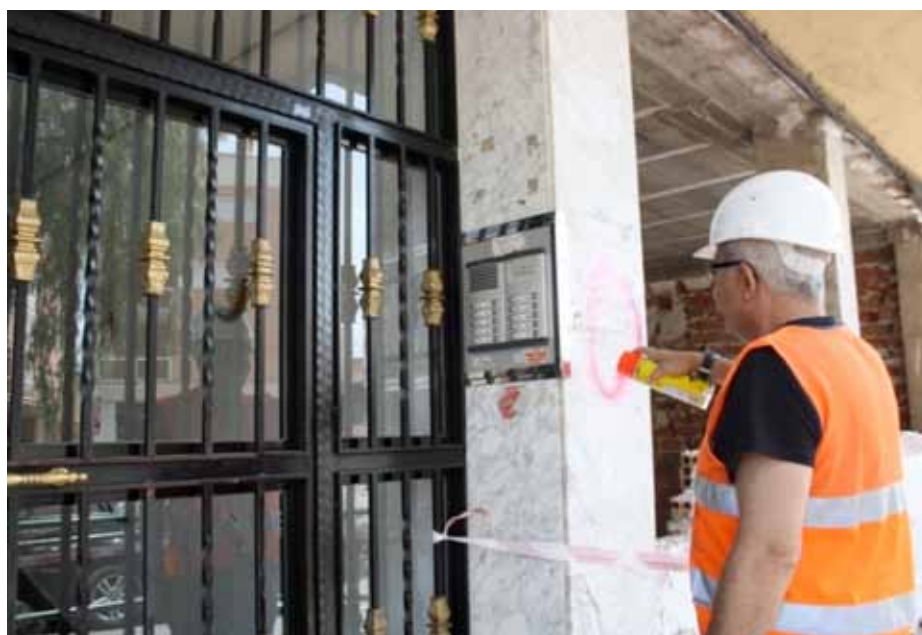
Lámina 7. Clasificación de un inmueble afectado por el terremoto de Lorca.

Por otra parte desde el CEDAN se llevó a cabo el monitoreo de todas las actuaciones que fueron reflejándose en un Sistema de Información Geográfica (SIG) establecido *ad hoc*, así como una aplicación informática que permitió hacer el seguimiento de todas las actuaciones que se iban acometiendo en los diferentes inmuebles de la ciudad (Lám. 7).
