# Actuaciones y aplicaciones tecnológicas ante situaciones de emergencia: el caso del castillo de Lorca tras el terremoto del 11 de mayo de 2011<sup>1</sup>

El presente trabajo aborda las consecuencias que tuvieron los dos seísmos del 11 de mayo de 2011 sobre el castillo de Lorca. Del mismo modo, se analizan los sistemas de trabajo utilizados para el registro de sus efectos sobre los restos arqueológicos del castillo, así como los diferentes grados de afección. El análisis se complementa con las distintas actuaciones llevadas a cabo para su recuperación.

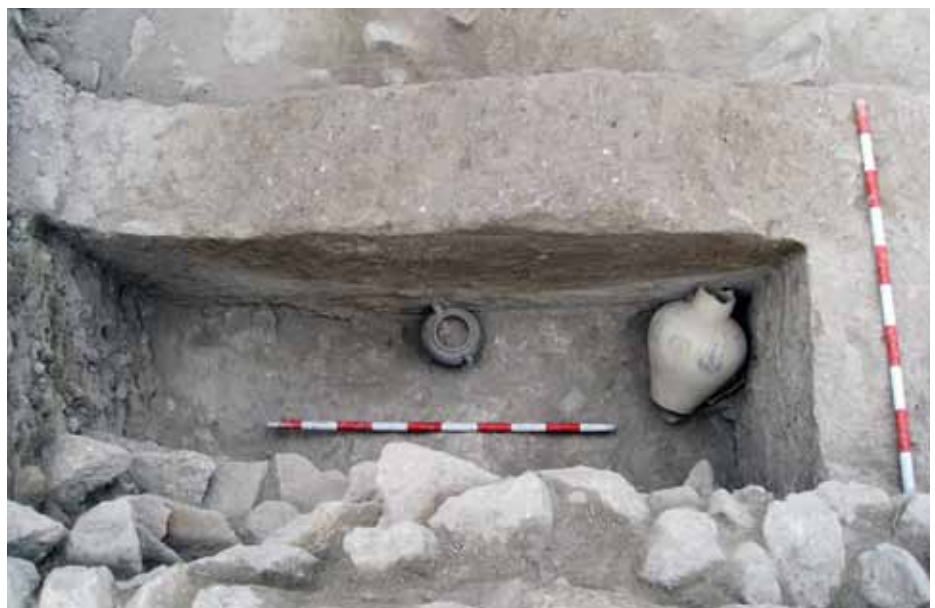
**Lámina 2.** Restos almohades en el sector A.1.2.

Posteriormente, en el sector A.1.2, la excavación permitió definir una nueva vivienda bajomedieval, la unidad doméstica XV y, lo que es más importante, se pudo documentar la ocupación andalusí, cuyos restos habían sido arrasados en el primer sector (Lám. 2). Además, se identificó un área artesanal en el extremo norte del barrio de la judería, en la que destacan una serie de estructuras que se identificaron con un taller de producción de vidrio de los siglos XIV y XV, con dos pequeños hornos y una zona de martilleo mecanizado de masa vítrea (Lám. 3).

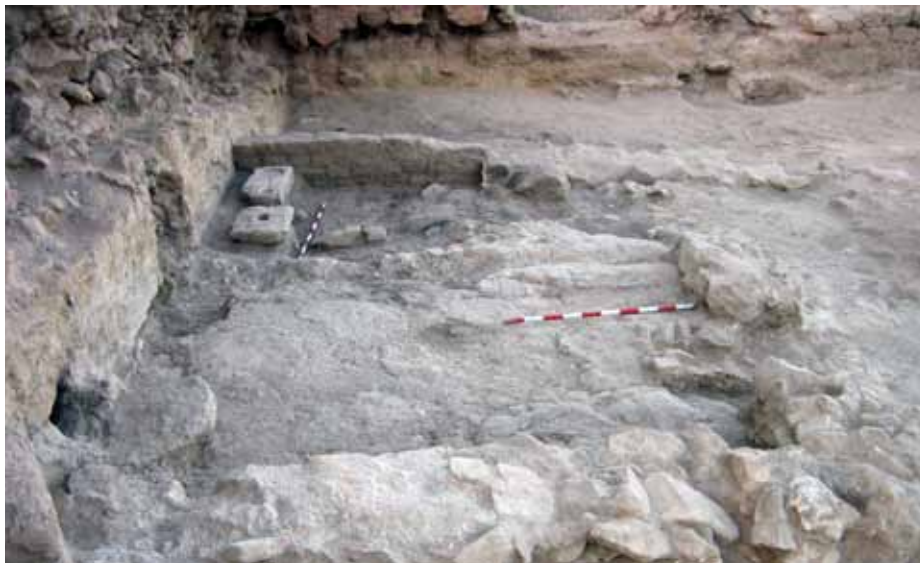
**Lámina 3.** Taller de vidrio bajomedieval del sector A.1.2.

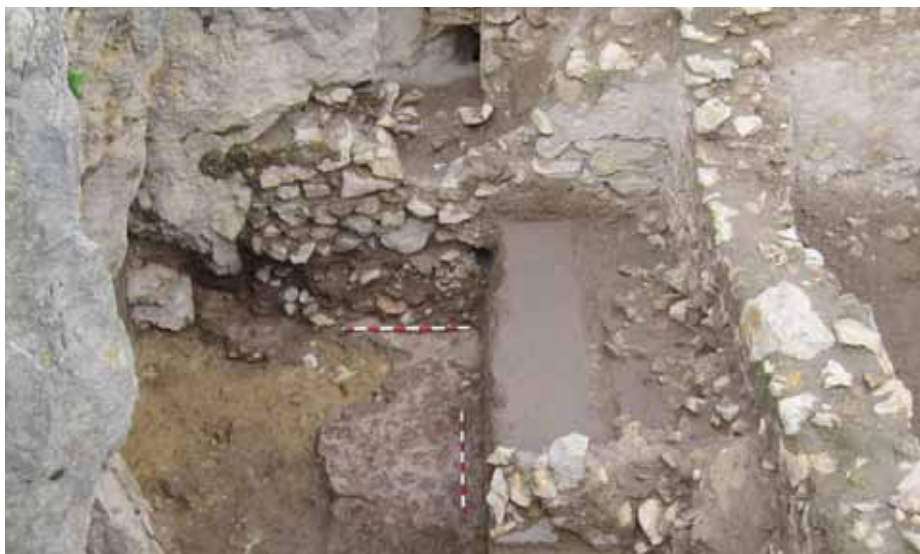
**Lámina 4.** Espacio de estabulación bajomedieval documentado bajo el abrigo rocoso del sector A.1.1.

Simultáneamente se fueron desarrollado algunas intervenciones concretas en sectores que se englobaban dentro del espacio que iba a ser ocupado por el parador nacional de turismo y que finalmente fueron incorporadas al futuro parque arqueológico. Por una parte se realizaron dos sondeos arqueológicos en la ermita de San Clemente, que permitieron confirmar las cuatro fases constructivas que podían identificarse a partir del análisis de la documentación escrita. Por otra parte, se intervino en el espacio situado bajo el abrigo rocoso que en un primer momento fue erróneamente interpretado como unos baños públicos bajomedievales. Aunque los estudios arqueológicos no descartaron su uso, en un momento islámico inicial, como espacio de almacenamiento hidráulico, la excavación permitió documentar, por encima de los restos arqueológicos identificados con el proceso de conquista un espacio dedicado a la estabulación de ganado durante la Baja Edad Media (Lám. 4).

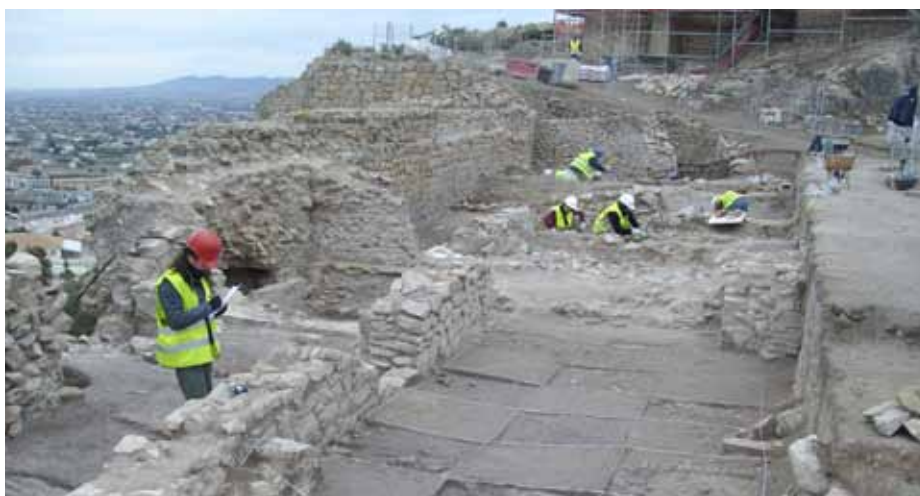
**Lámina 5.** Excavaciones arqueológicas de 2011 en el sector A.2.1, junto a la puerta del Pescado.

tificación almohade, se han podido esclarecer las características técnicas y estructurales de la puerta principal de acceso al recinto amurallado medieval desde el núcleo urbano de Lorca, que en la actualidad es conocida como “puerta del Pescado” (Lám. 5). Es necesario recordar que todos los trabajos están siendo acompañados de un intenso estudio de laboratorio que engloba estudios tan diversos como los análisis de los fragmentos de vidrio procedentes del sector artesanal excavado, que están pudiendo cotejarse con los datos procedentes de los análisis de los fragmentos de las lámparas de la sinagoga del castillo, a fin de precisar si se trata de una producción local; o los análisis antracológicos y carpológicos, en el marco de un proyecto mucho más amplio<sup>6</sup>, con el objeto de reconstruir el medio ambiente del período medieval y de delimitar las estrategias de explotación del medio natural por parte de los pobladores del castillo.

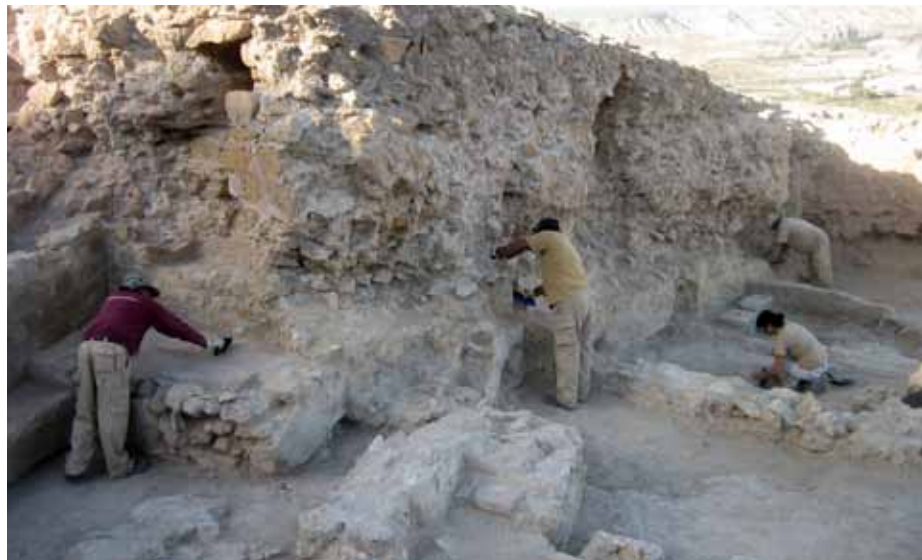
**Lámina 6.** Trabajos de consolidación en el área artesanal del futuro parque arqueológico.

Durante el desarrollo de todas estas actuaciones arqueológicas tuvo lugar, de forma paralela, toda una labor de consolidación y puesta en valor del yacimiento (Lám. 6), canalizada mediante varios proyectos de corta duración que abordaron cada uno de los sectores una vez que los trabajos de investigación arqueológica hubieron concluido<sup>7</sup>. Igualmente, se desarrolló un plan específico de difusión, con el objetivo de superar los círculos académicos mediante una serie de encuentros públicos de difusión (conferencias y charlas impartidas por los responsables del proyecto), a través del uso de los recursos de Internet (*Twitter*, *Facebook* y una página web propia, [www.castillodelorca.com](http://www.castillodelorca.com)) o, muy especialmente, mediante el plan de visitas denominado “Abierto por excavación”<sup>8</sup>.

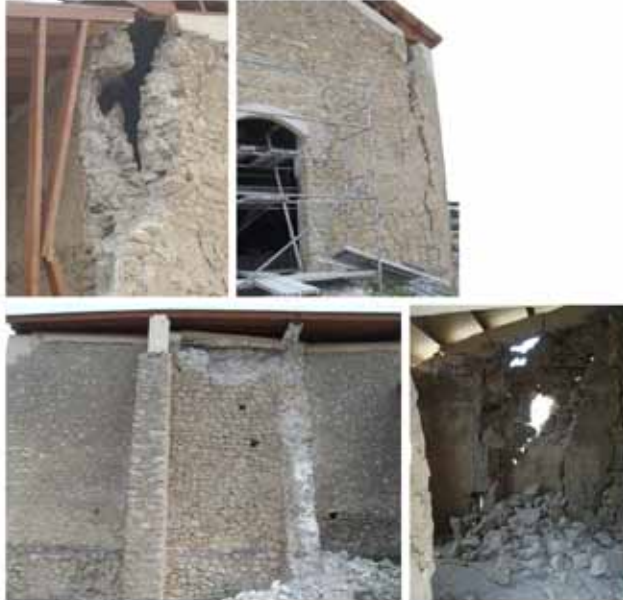
Lámina 9. Ejemplo de ficha editable con los diagnósticos obtenidos en el trabajo de campo.

Signatura: Interior - Ermita San Clemente - P

Presenta gran cantidad de fisuras y grietas de diversa consideración por todo el perímetro. Los daños más importantes en forma de desprendimientos y caídas los encontramos en uno de sus contrafuertes venido abajo en su totalidad. En su fachada principal la esquina NE se ha caído por lo que el muro de carga se ha desplazado. El recrecido posterior que se hizo en la esquina este de la ermita presenta una grieta que ha provocado la separación del mismo. La esquina NO presenta una grieta de grandes dimensiones que recorre la fachada desde la base de la cubierta hasta la base de la fachada, provocando su desplazamiento con serio peligro de derrumbe. El resto de la fachada presenta numerosas grietas de diversa consideración que afectan a toda la superficie original y al recrecido actual de la puerta, no así al arco que se colocó durante su reconstrucción.

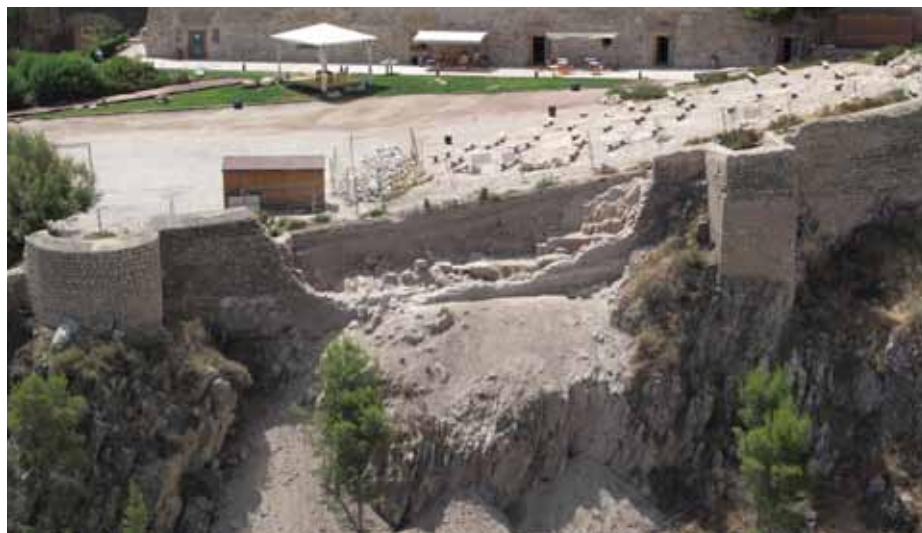
**Lámina 10.** Vista aérea de la cortina 9.

Junto con las actuaciones arqueológicas en la torre del Espolón se realizaron excavaciones en la zona de la cortina 9 de la muralla del castillo, donde se pudo documentar un tramo de la muralla almohade preexistente sobre la que se construyó el lienzo de muralla bajomedieval que se derrumbó durante los seísmos (Lám. 10).

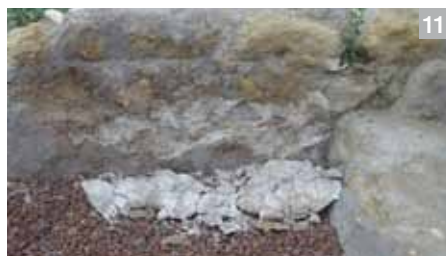
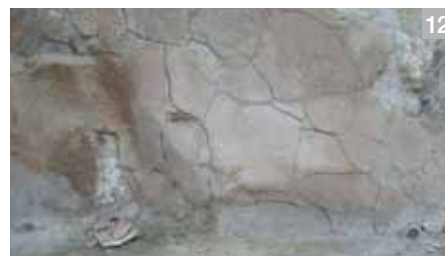
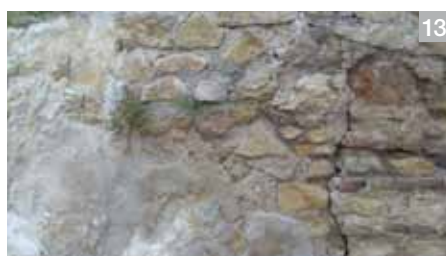
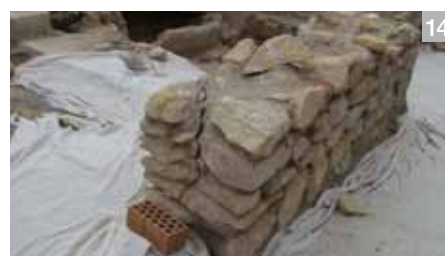
En este sector, como consecuencia del terremoto los restos arqueológicos se vieron afectados principalmente por fisuras, junto a pequeñas pérdidas de mampuestos y revocos. Se puede asegurar que, de manera general, las áreas excavadas y consolidadas entre los años 2009 y 2011, no se vieron gravemente afectadas. Las zonas más dañadas por los terremotos correspondieron a los sectores A.1.1 y A.2.2, donde aparecieron dos grandes socavones en estancias cercanas a los lienzos de muralla. En la mayoría de los casos no implicaron graves daños sobre los restos arqueológicos, ya que no perjudicaron su integridad estructural (Lám. 11-14). En resumen, se constató la presencia de diversas fisuras y pérdidas de mampuestos en las fábricas de las diferentes estructuras murarias que se habían documentado durante el proceso de excavación arqueológica. Estas patologías fueron consolidadas durante el proceso de ejecución del proyecto de restauración en el área: puesto que el día del terremoto se interrumpieron los trabajos de restauración, su reanudación implicó la actuación sobre estos desperfectos de manera complementaria. La situación solo exigió una mínima intervención, si bien dos puntos estructuralmente muy dañados fueron destacados por su gravedad, pues era posible su desplome; lo que supondría una situación de peligro excepcional tanto al acceso al castillo por el camino septentrional del cerro como a las casas construidas bajo la ladera.

Lámina 11, 12, 13 y 14. Fisuras y pérdida de revocos como consecuencia del terremoto en los restos arqueológicos de la judería medieval del castillo de Lorca.

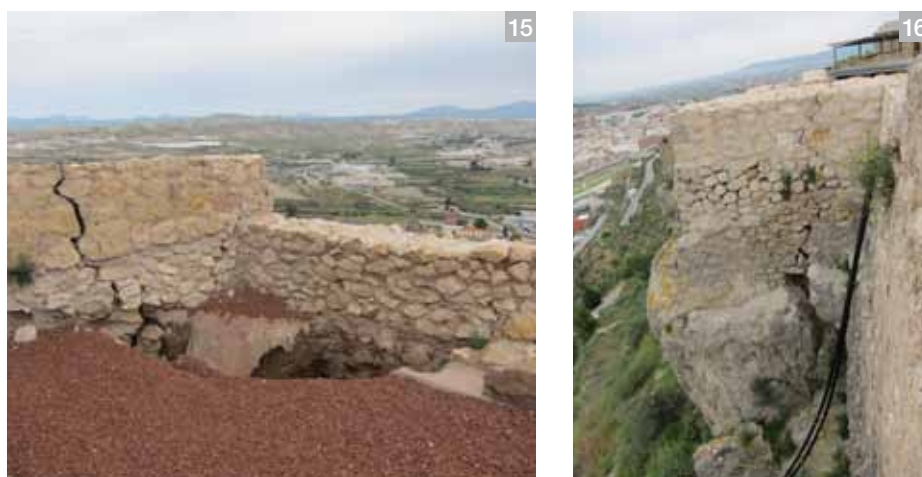
Uno de los puntos más dañados fue la esquina de la muralla en la que se sitúa en el punto de acceso al parque arqueológico desde el recinto de *Lorca, Taller del Tiempo*. Allí, los desprendimientos, facturas y pérdidas en el tercio inferior de la muralla motivaron la aparición de una gran oquedad y el arrastre y hundimiento de parte del material de relleno (Lám. 15 y 16). Los trabajos de consolidación implicaron el desmontaje y la recuperación de nuevo del lienzo de muralla, así como el colmatado y sellado de la gran perforación.

**Lámina 15 y 16.** Daños sobre los restos de muralla en el extremo oeste de la cortina 15.

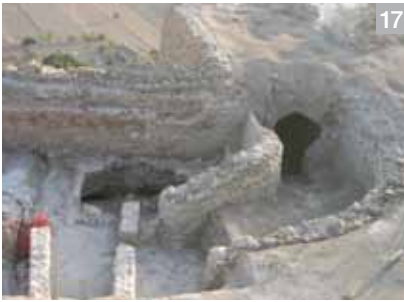
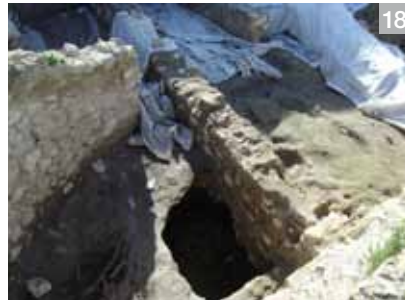
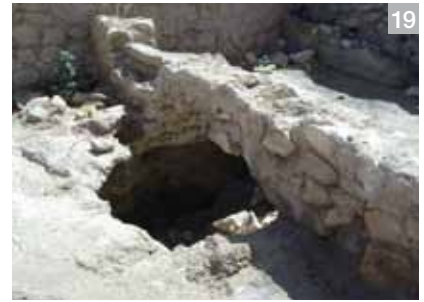
También se constató la presencia de un gran socavón junto a la puerta del Pescado (sector A.2.2.), que afectó tanto a nivel de cimentación de la muralla del castillo como a los restos de una estructura bajomedieval (un muro que perdió el suelo de apoyo), hundiendo el parte del depósito sedimentario que afecta a los espacios 30 y 32 (Lám. 17-19). Las dimensiones de la fosa producida eran de 3,07 por 2,54 metros, con una profundidad variable que llegaba a introducirse por debajo de la muralla. La filtración de sedimento por la ladera por debajo de la muralla afectaba a la propia estabilidad estructural en este tramo y podía producir su desprendimiento y colapso. De este modo, la primera actuación fue asegurar la cimentación de la muralla tanto al exterior como en el interior del socavón, así como el saneamiento de terrenos, paredes y fondos en las zonas de hundimiento<sup>13</sup>. Tras la consolidación de las estructuras afectadas y la reposición de faltas y pérdidas y antes de la colmatación final para asegurar el terreno mediante rellenos de tongadas de tierra y cal, se instó, por parte de los servicios técnicos de patrimonio, a la documentación deposicional estratigráfica marcada por los límites de la fosa. Para ello se planteó una cuadrícula de los límites redondeados de la fosa, que facilitó, mediante la creación de perfiles verticales, la limpieza integral y una pequeña intervención para la delimitación de los estratos, que permitió su documentación gráfica mediante dibujos y fotografías.

**Lámina 17, 18 y 19.** Efectos del terremoto en el área situada junto a la muralla, en el sector A2-1.

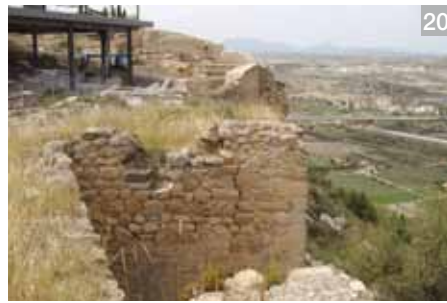
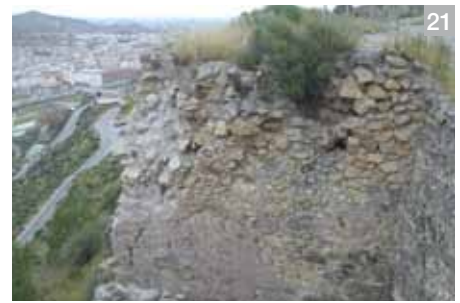
En el entorno de la puerta del Pescado, la muralla también sufrió desprendimientos de materiales de revestimiento, así como grietas, fisuras y fracturas (Lám. 20 y 21). Es preciso señalar, a este respecto, la urgente necesidad de intervenir en esta zona, ya que los efectos del terremoto no han sido solucionados y existe un riesgo muy alto de desprendimiento y, en algunos lienzos, colapso estructural.

**Lámina 20 y 21.** Detalle de los daños de la muralla del castillo en el entorno de la puerta del Pescado.

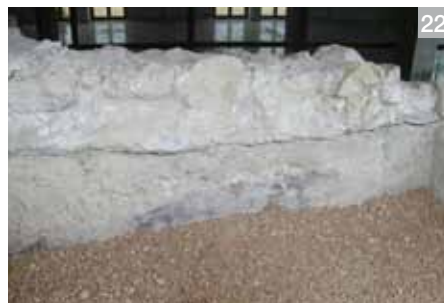
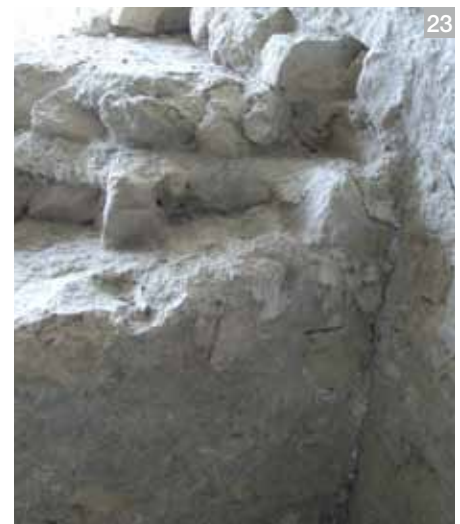
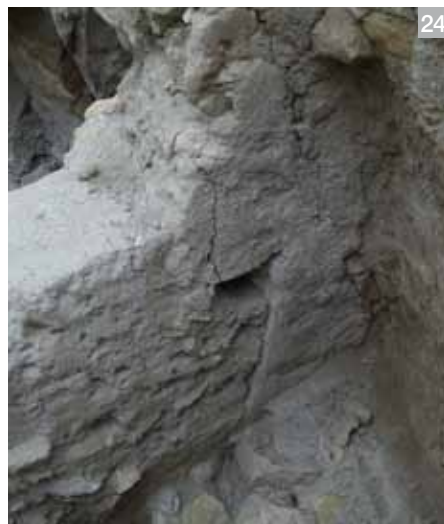
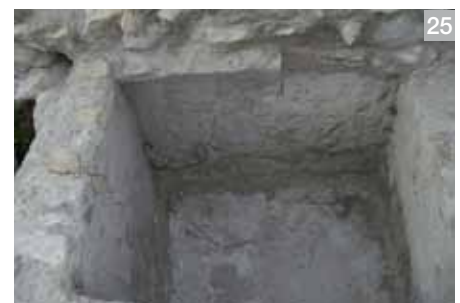
En el interior del parador de turismo del castillo de Lorca y en el abrigo rocoso exterior los restos arqueológicos sufrieron mínimas consecuencias con la aparición de fisuras, en la mayoría de los casos (Lám. 22-25). También se constataron, aunque de menor grado, la pérdida de algunos revocos y desprendimientos de materia de escasa entidad. Estos deterioros se fueron reparando durante el proceso de consolidación de las estructuras arqueológicas conforme se desarrollaba el proceso de finalización de la obra del nuevo edificio hotelero.

**Lámina 22 y 23.** Fisuras en los restos arqueológicos de los siglos X-XI.

**Lámina 24 y 25.** Fisuras en las estructuras arqueológicas del abrigo rocoso.

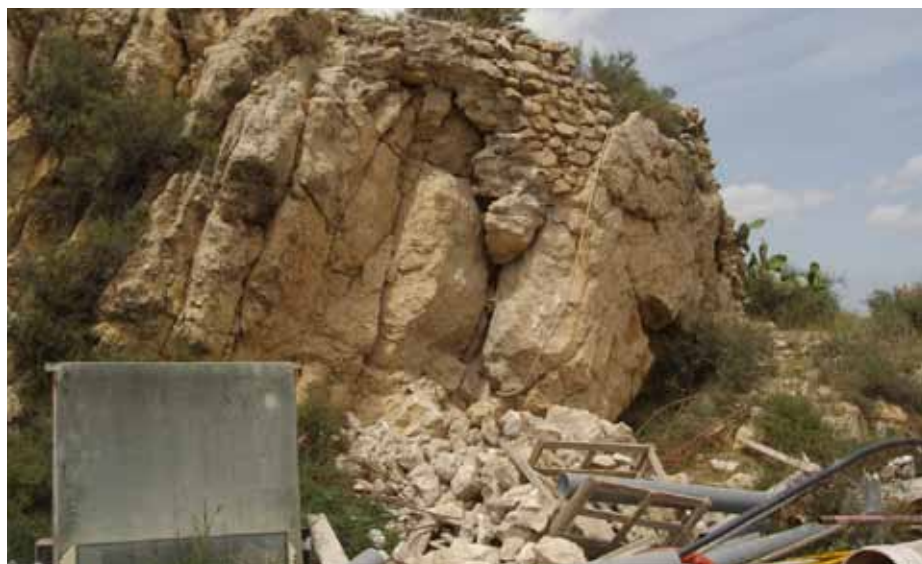
Los restos de la antigua torre identificada con la torre de Guillén Pérez de Pina mencionada en la documentación bajomedieval castellana y aragonesa también se vieron afectados, pues su frente sureste tuvo pérdidas de la base (Lám. 26). Los trabajos, en esta ocasión, consistieron en recuperar sus mampuestos y en proporcionar una nueva base de apoyo.

**Lámina 26.** Desprendimiento de la base de la cara sureste de la torre de Guillén Pérez de Pina.

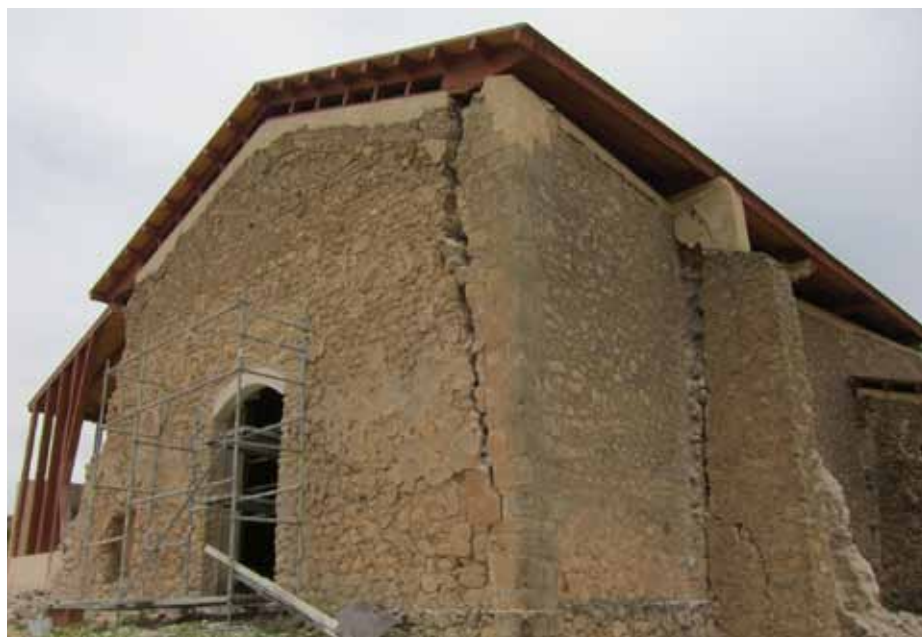
Finalmente, la ermita de San Clemente puede considerarse un ejemplo paradigmático de lo sucedido en el parque arqueológico del castillo. Gracias a la nueva cubierta que se había instalado, el impacto del terremoto sobre ella fue menor y no provocó el derrumbe total del edificio. Aun así, la acción de los seísmos fue muy fuerte sobre el inmueble, pues el frente noreste y el frente noroeste, las partes estructurales más afectadas, sufrieron la aparición de abundantes grietas y el desplome de elementos estructurales (Lám. 27). Los trabajos de recuperación estuvieron encaminados a consolidar las estructuras afectadas y recuperar el contrafuerte exterior del lienzo noreste del edificio.

**Lámina 27.** La ermita de San Clemente, horas después de los terremotos.
