Iglesia del convento de Santa María la Real de las Huertas, Lorca

Arquitectos

II. LOS EFECTOS DEL TERREMOTO DEL 11 DE MAYO DE 2011

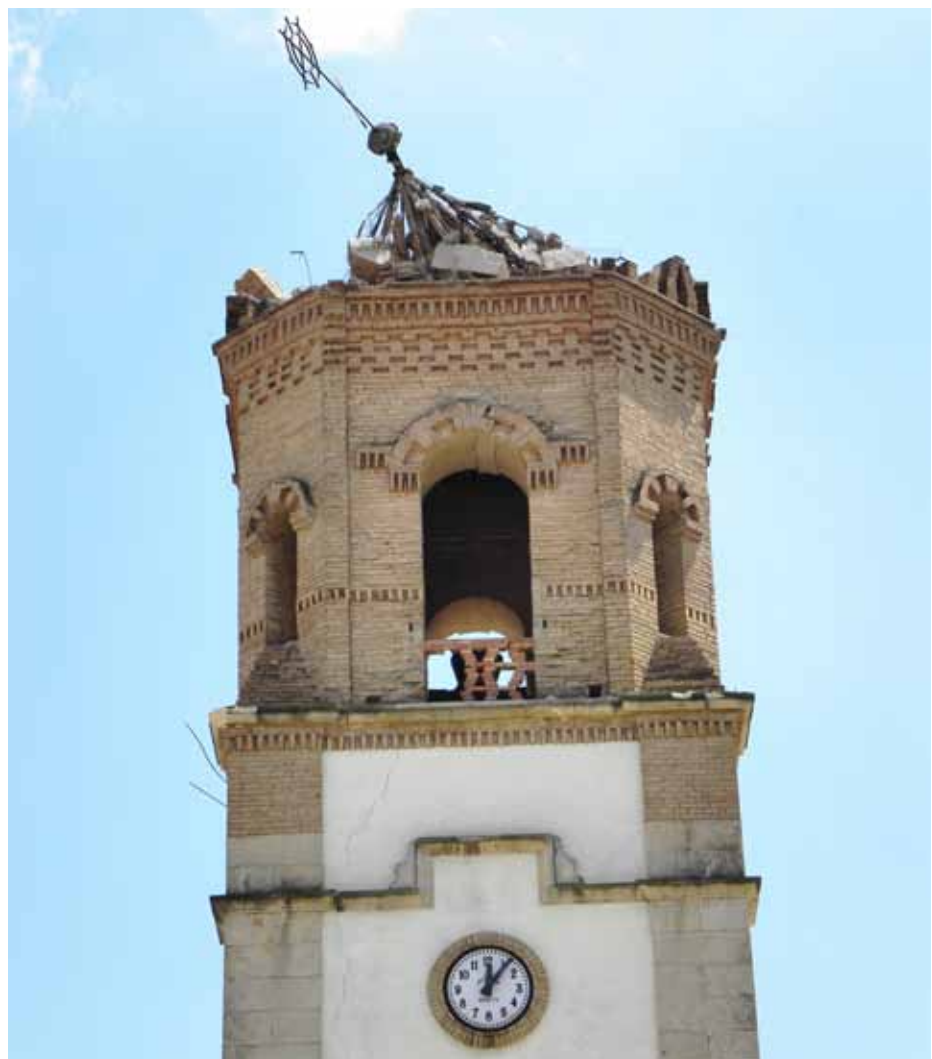
Los terremotos sufridos en Lorca el día 11 de mayo de 2011 causaron graves e importantes daños en el complejo del santuario de la Virgen de las Huertas, provocando, por ejemplo, el colapso del cupulín de su torre campanario; importantes agrietamientos en la cúpula del crucero, la bóveda de cañón de la nave principal y en cúpulas y techumbres de las capillas laterales; desplazamiento de arcos; y el aplastamiento de los contrafuertes y las pilastras del crucero, entre otros numerosos daños.

En este último caso, las fábricas de los contrafuertes del crucero, conformadas en mampostería no careada, presentaban importantes fracturas. Los movimientos sísmicos dieron lugar a graves desplazamientos y al consiguiente aplastamiento de los componentes de la fábrica. El resultado de todo ello fue un amasijo de materiales, con una cohesión mínima, que presentaban un equilibrio inestable, que trabajaban simplemente por rozamiento, y que, al no mostrar trabazón alguna, no eran capaces de soportar nuevos esfuerzos a cortante, como los provocados por un nuevo movimiento sísmico.

Por otro lado, los elementos constituidos mediante fábrica de ladrillo (pilastras adosadas a contrafuertes y roscas de conformación de arcos) presentaban una rotura generalizada de sus piezas. La traba entre los ladrillos y su disposición en hileras había desaparecido con el aplastamiento generalizado del elemento estructural, dando como resultado un conglomerado de cascotes de ladrillo sin cohesión. Los revestimientos de todos estos elementos presentaban importantes grietas y fisuras, y en numerosos casos se hallaban prácticamente desprendidos de los muros.

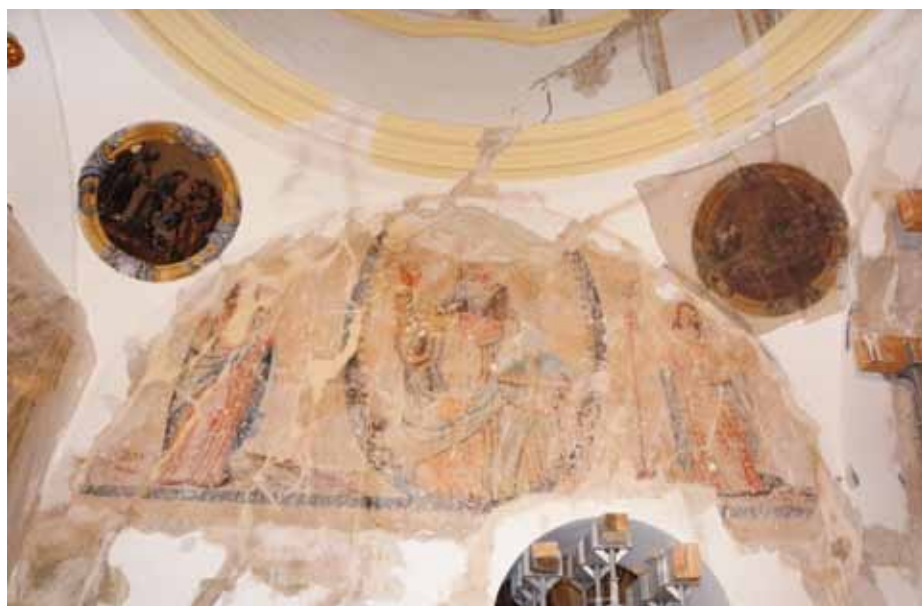
Las fracturas y los desprendimientos de los revestimientos del contrafuerte que delimita el crucero con la primera capilla del lado del evangelio, puso al descubierto restos de pintura mural. Las pinturas representan a un pantocrátor, rodeado por una mandorla, con una figura a cada lado: una imagen masculina portando una palmera o una palma, identificable quizás con San Juan, colocada a la derecha; y una figura femenina con las manos en actitud orante, situada a la izquierda del pantocrátor.
