El Museo Arqueológico Municipal de Lorca: efectos y experiencias tras los terremotos del 11 de mayo de 2011

Andrés Martínez Rodríguez*

Director del Museo Arqueológico Municipal de Lorca

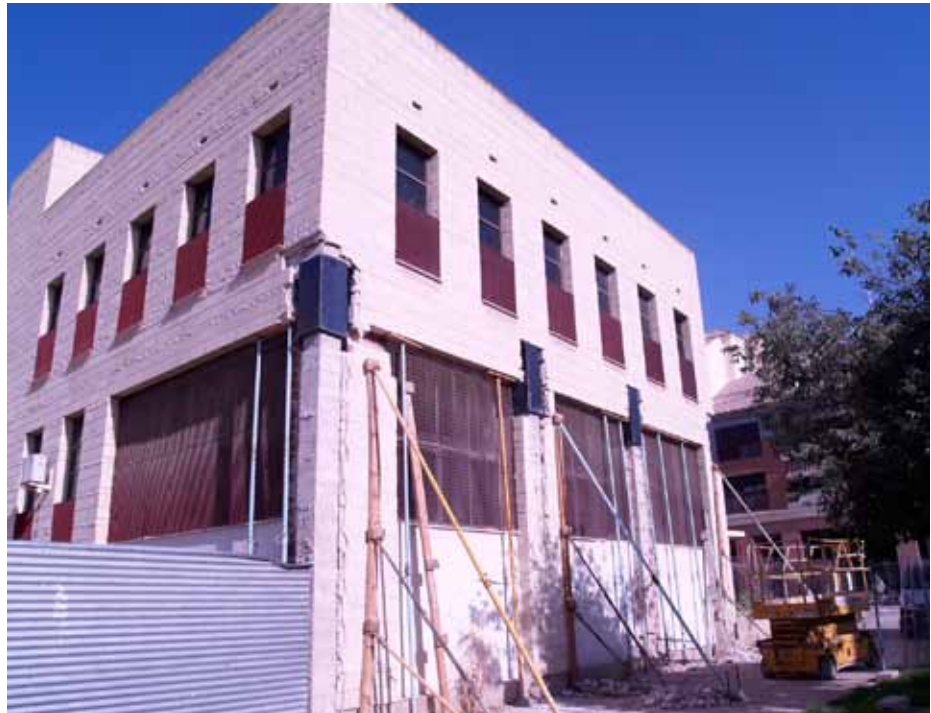
Lámina 1. Fachada exterior del MUAL donde se aprecian los pilares afectados.

Los daños estructurales en la zona donde se ubican las áreas de administración (despachos, archivo) y servicios (laboratorio, salón de actos, aseos, ascensor) fueron graves y se centraron en la cabecera de nueve pilares de la primera planta (Lám. 1), todos con fisuras, salvo uno de los tres pilares cortos que había quebrado. Hubo varios tabiques reventados y otros con grietas, desprendimientos de los falsos techos de despachos y aseos, así como caída de alicatados. Quedaron desajustados todos los cierres de carpintería metálica, cristales fracturados y roturas en las instalaciones de fontanería, electricidad, climatización y en el ascensor. Varios de los antepechos de las terrazas quedaron sueltos y zonas del suelo del patio hundidas.

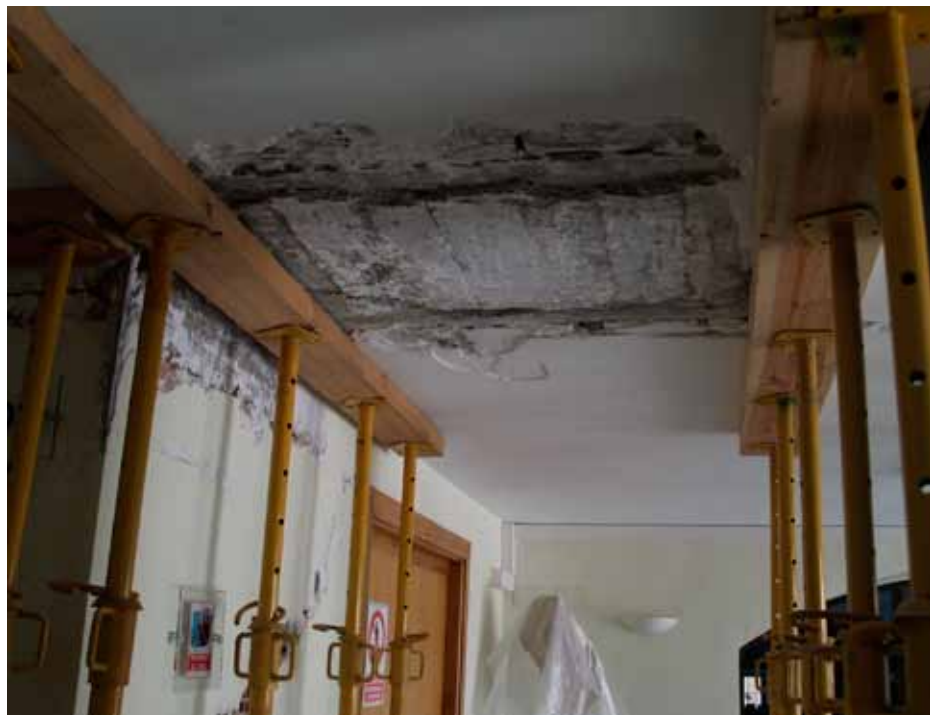
Lámina 2. Daños en la junta estructural entre las dos zonas del Museo Arqueológico Municipal de Lorca.

La junta estructural entre las dos zonas del museo y la parte baja de las escaleras de servicio quedaron dañadas, teniéndose que precintar, así como las dependencias a las que se accedía por las mencionadas escaleras (Lám. 2) También resultaron muy dañados los cierres y

cristales de las dos claraboyas de varios metros de altura emplazadas entre el edificio rehabilitado y la nueva obra, así como los antepechos de las diferentes plantas que separaban las claraboyas de los pasillos.

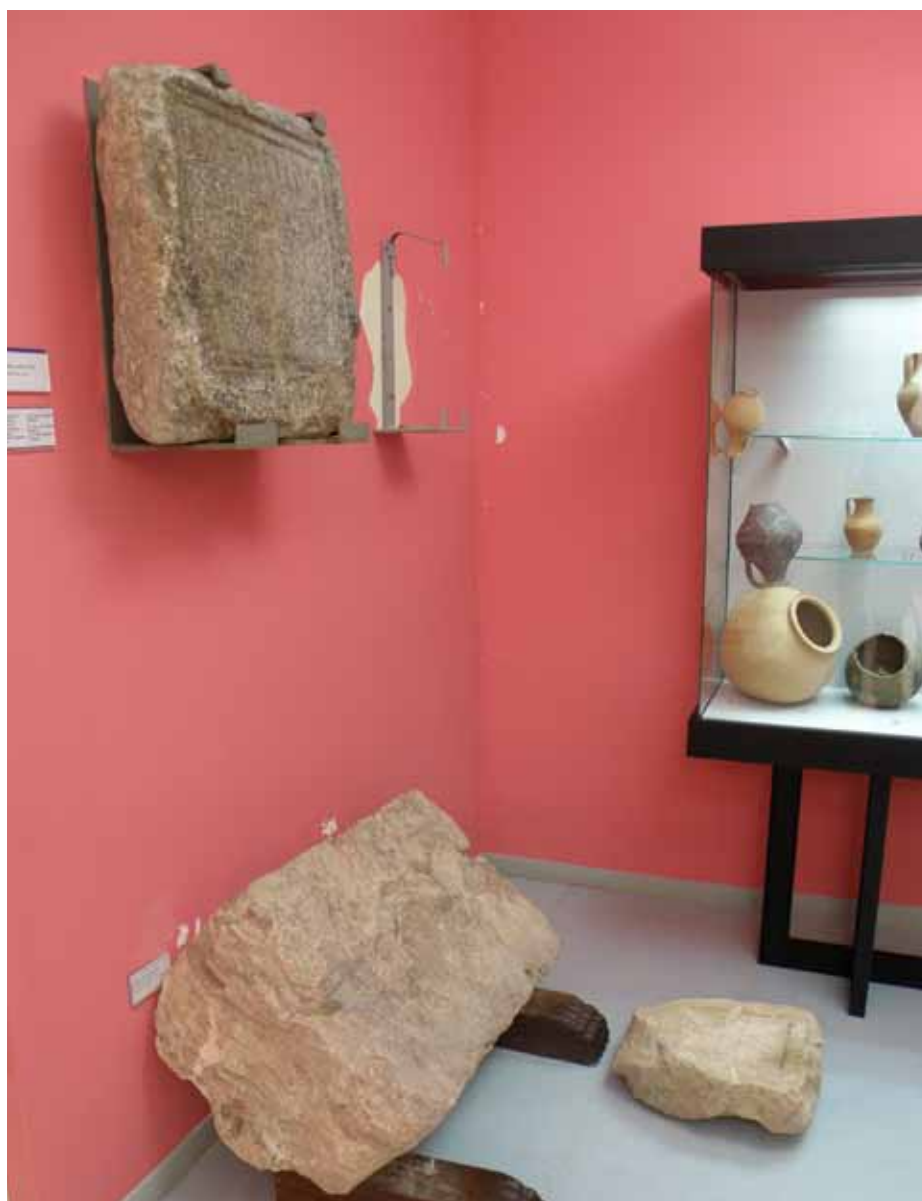
Lámina 3. Lápidas funerarias romanas desplazadas de sus pedestales. Al fondo vitrina con cerámicas volcadas.

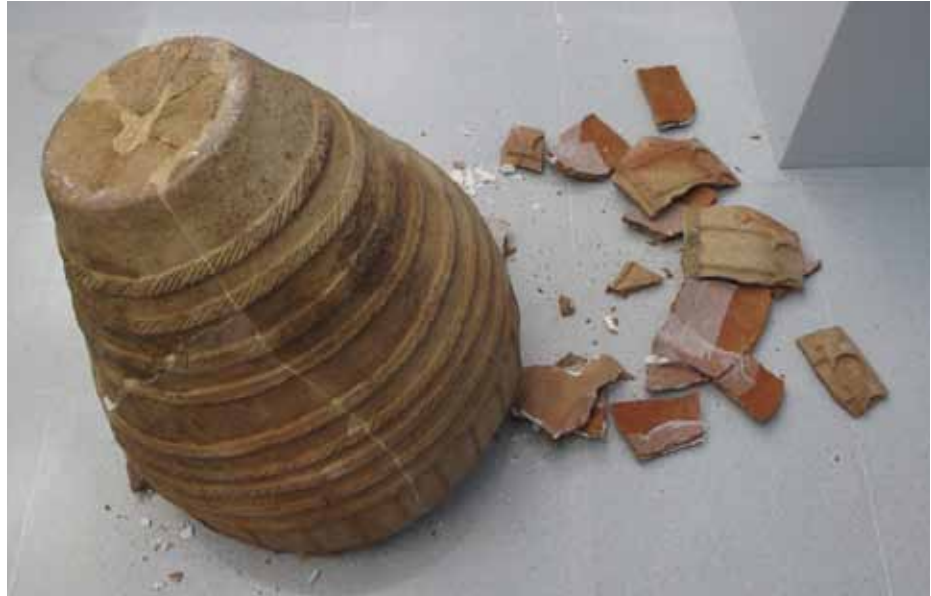
Lámina 4. Tinaja andalusí del siglo XII. Sala de exposiciones temporales.

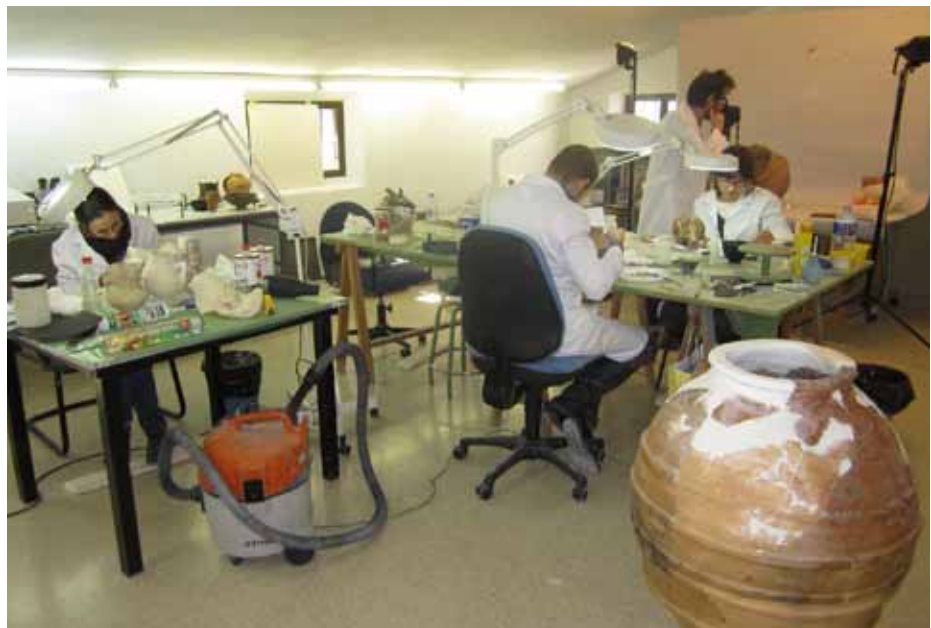
Lámina 5. Trabajos de restauración de las piezas dañadas.

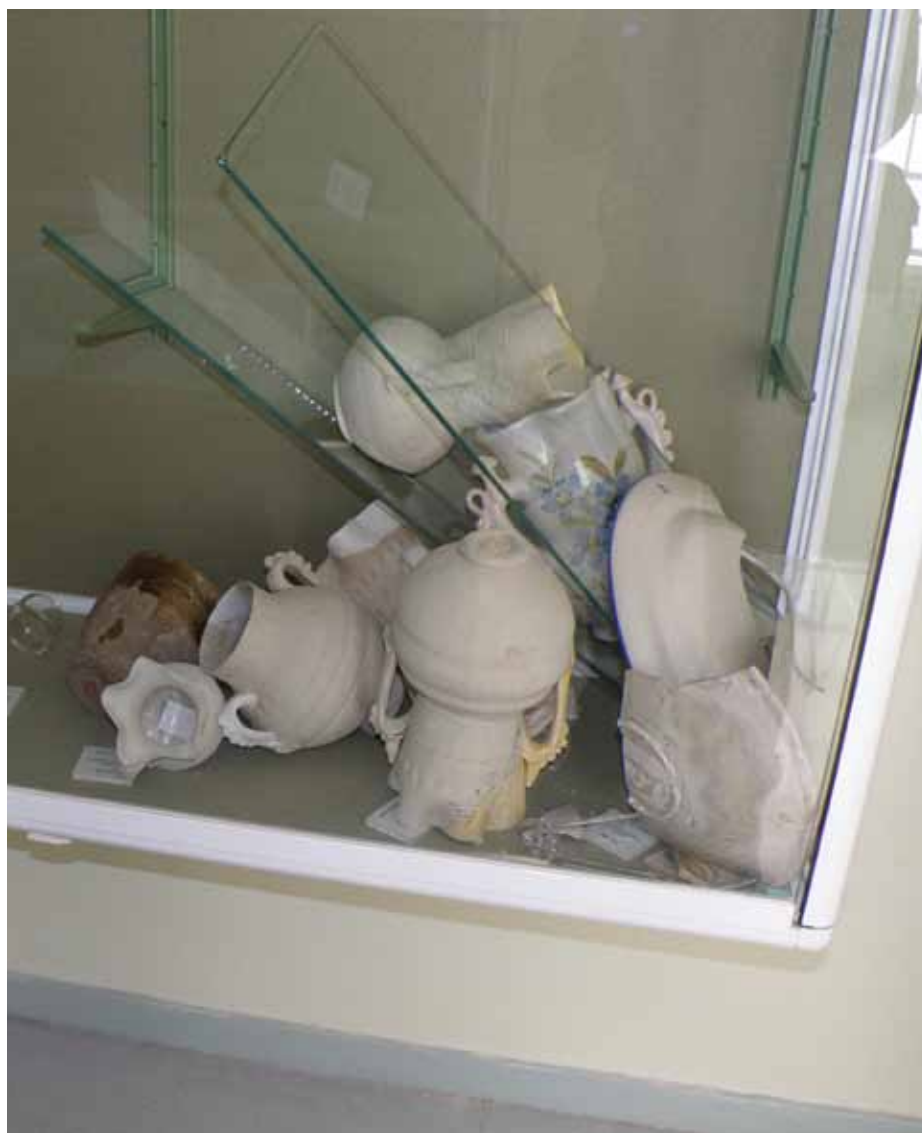
Lámina 6. Daños sufridos por las piezas expuestas en una vitrina del tipo 1 de la sala 11 tras los terremotos.

La vitrina del tipo 1 es la que peor ha funcionado debido a que estaba fijada a la pared de forma rígida y disponía en su interior de estantes de cristal, cortos, estrechos y de poco peso, que han volcado casi todos precipitando las piezas que soportaban (Lám. 6). Las vitrinas de los tipos 2 y 3 han funcionado mejor ya que son pesadas, no están fijadas a la pared y presentan apoyo directo al suelo. Los elementos museográficos que habían sido desplazados y rotos de forma espectacular por el segundo seísmo fueron: la recreación pétreo del monumento funerario ibérico de la Fuenteica del Tío Garrulo (Coy) (Lám. 7) y la vitrina donde se exponía la colección de medallas que cayó sobre un expositor de mesa donde se exponía la moneda romana, quedando ambas destrozadas.

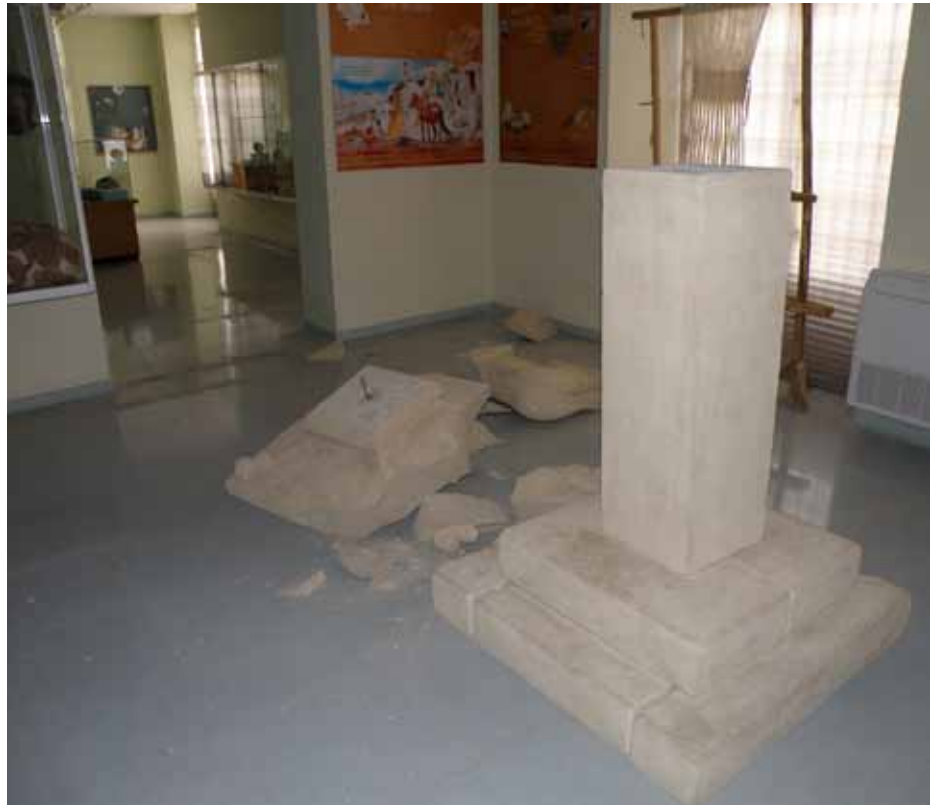
Lámina 7. Destrozos en la recreación del monumento funerario ibérico de la Fuentecica del Tío Garrulo (Coy, Lorca).
