ARQUEOLOGÍA EN LA COLEGIATA DE SAN PATRICIO DE LORCA: SAN JORGE Y MURALLA URBANA. PRIMERAS VALORACIONES

* Luis Fernando Abril Urmente

Abril Urmente Arqueología S.L.

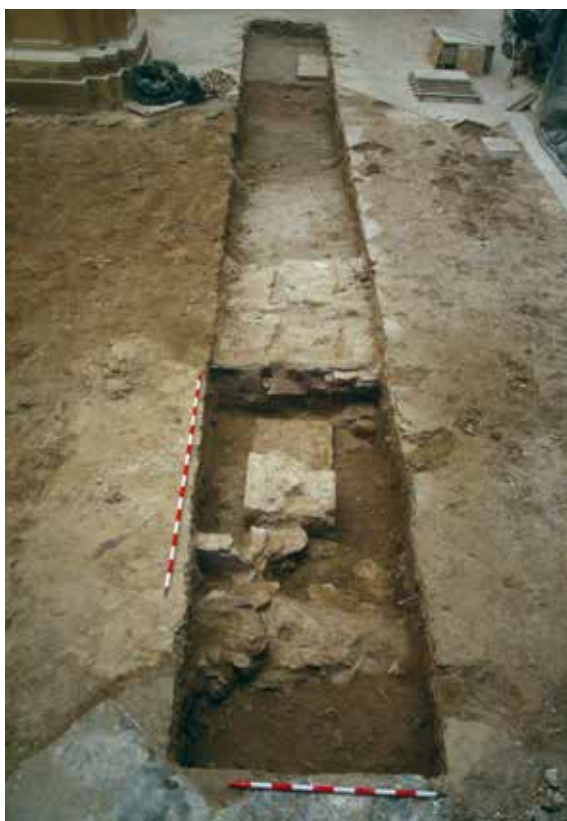
Lámina 1. Vista general del inicio de las excavaciones arqueológicas.

El proyecto de restauración del edificio, redactado por Juan de Dios de la Hoz Martínez, recogía la necesidad de realizar una serie de sondeos previos que valorasen la existencia de niveles o restos arqueológicos de interés en el subsuelo de la colegiata. Las noticias históricas sobre la preexistente iglesia de San Jorge y el más que probable trazado de parte de la muralla medieval por el solar que actualmente ocupa San Patricio¹, justificaba de manera más que suficiente la realización de este tipo de estudios previos con objeto de localizar estos restos y conocer, de ese modo, aspectos importantes además de ignotos de la historia de Lorca. Como veremos más adelante, los primeros restos arqueológicos no tardaron en aparecer, evidenciando, desde los momentos iniciales, la necesidad de ampliar la superficie de la excavación con objeto de documentar, comprender e interpretar los restos que fueran apareciendo (Lám. 1).

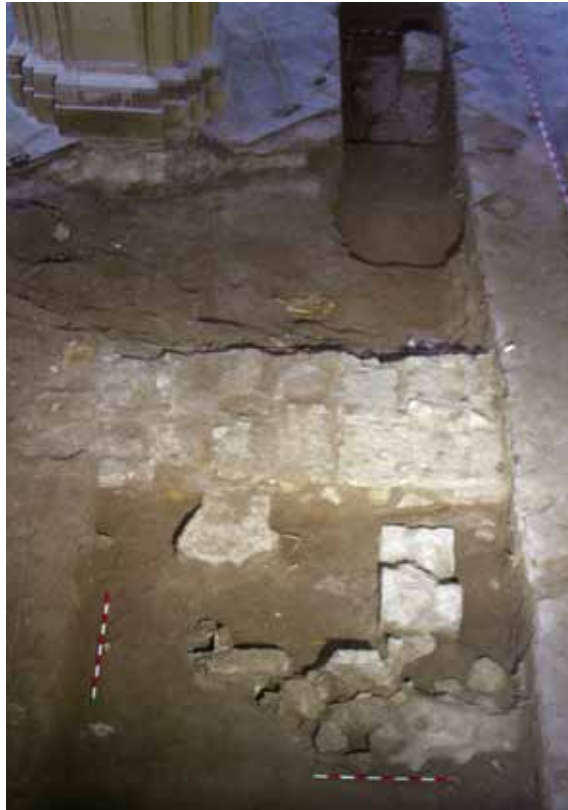
Lámina 2. Vista general donde pueden apreciarse los pilares de San Jorge en el momento de su localización.

La iglesia de San Jorge se encontraba adosada a la parte interna de la muralla, lo que evidencia la imposibilidad de que contara con acceso por el lado de la Epístola. Junto al muro, al interior, se localizaron los restos de unos pilares de planta rectangular realizados con sillares de piedra bien labrados y que presentan unas dimensiones de unos 1,25 metros de largo por 70 centímetros de ancho, y que distan entre ellos 4,30 metros. Frente al primero de ellos, en el lado opuesto pero hacia la zona del Evangelio, y a una distancia de unos 8 metros se localizó otra estructura similar (Lám. 2). Estos elementos corresponden con los pilares que soportarían los arcos que conformarían la nave central de la iglesia y nos han permitido conocer la modulación del edificio. A la misma distancia hacia los pies del templo pero en la zona central de la nave, se pudo localizar el acceso al coro; unas piezas de piedra labradas a modo de escalón, daban acceso al mismo.

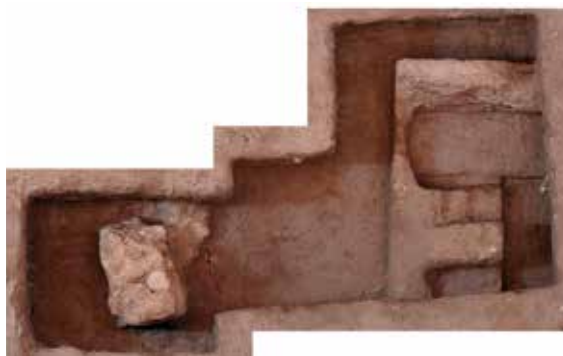
Lámina 3. Ortofotografía de los pies de la esquina noroeste de la iglesia de San Jorge.

Con objeto de localizar los pies de la iglesia y confirmar la modulación citada más arriba, se realizó un sondeo en el lado del Evangelio en el punto donde debería aparecer otro de los pilares o el final del edificio. Este sondeo permitió localizar, parcialmente alterado por la presencia de inhumaciones, la esquina del lado del Evangelio correspondiente a los pies de la iglesia (Lám. 3). Se trata de un muro de tapial, de unas dimensiones aproximadas de 1,10 metros de anchura. También en el lado del Evangelio, con la intención de localizar la puerta de acceso al templo, se realizó otro sondeo, pudiendo documentar la ubicación a 7,25 metros de los pies de la iglesia, pero no así su luz.

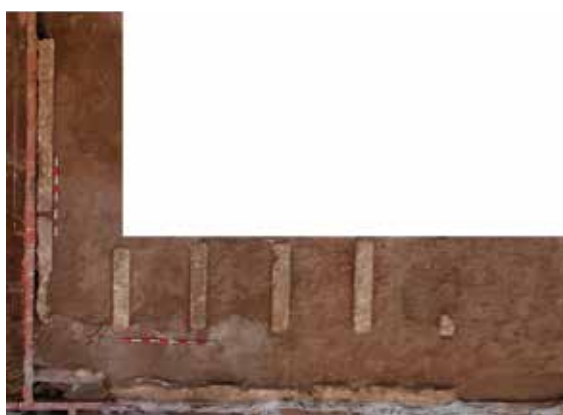
Lámina 4. Ortofotografía de los restos del panteón de la familia Fajardo.

San Jorge. Se localizaron varias losas de piedra caliza, de buena fábrica pero de rudo acabado, colocadas de forma vertical, con cajeados para la instalación de otras piezas similares. Varios enterramientos infantiles pudieron documentarse entre las piedras que se encontraban en sentido perpendicular a la nave principal y las dispuestas perpendicularmente a estas últimas. Al ampliar la zona de excavación, se pudo comprobar que estaba dividido en cinco partes diferenciadas por piezas similares a las descritas, y conformarían los espacios destinados al enterramiento de personajes destacados de la sociedad lorquina del momento. Gracias a las informaciones aportadas por Manuel Muñoz, se pudo identificar esta zona de la iglesia de San Jorge con el panteón de la familia Fajardo, a la sazón patronos de la capilla mayor (Lám. 4 y 5). Este panteón continuaba por debajo del presbiterio de San Patricio, por lo que no ha sido posible documentarlo en su totalidad.

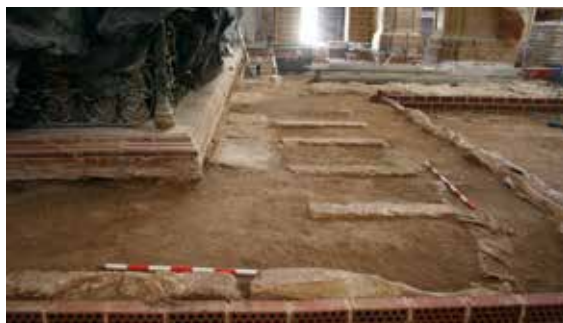
Lámina 5. Vista de los restos del panteón de la familia Fajardo.

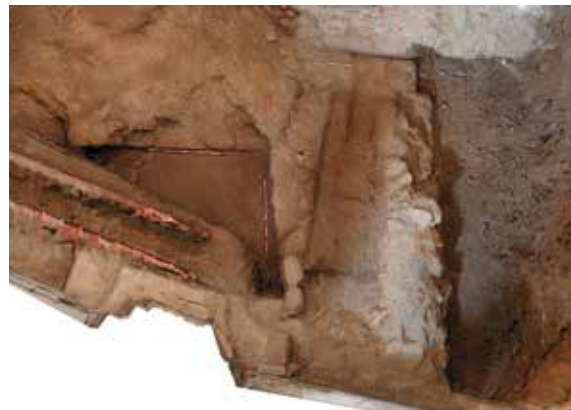
Lámina 6. Ortofotografía de los restos de muralla y probable torreón localizado en la girola de San Patricio.

Uno de los puntos donde el trazado de la muralla era hipotético es en la superficie que ocupa San Patricio. Ya hemos visto que la iglesia de San Jorge se encontraba adosada a la muralla a intramuros, habiéndose podido documentar la hoja interior de la cerca en ese punto, confirmando su existencia por el interior de la nave de San Patricio, aproximadamente en la zona donde se localizan los pilares que dividen la nave central de la nave de la Epístola. Por otra parte, los trabajos arqueológicos realizados han permitido documentar, en la zona de la girola de la colegiata, restos de la muralla así como un cambio en la dirección que, probablemente, corresponda con un torreón (Lám. 6).

La presencia de un forro de mampostería de mediano tamaño, documentado en otras zonas de Lorca, parece evidenciar que se trata de una reparación bajomedieval a este elemento de defensa anterior.
