LA LORCA EXTRAMUROS: APROXIMACIÓN ARQUEOLÓGICA AL ENTORNO DE LA PUERTA DE NOGALTE Y SAN FRANCISCO A PARTIR DEL SIGLO XV

* Clemente López Sánchez

** Alicia Soler López

Gestión Integral Arqueológica

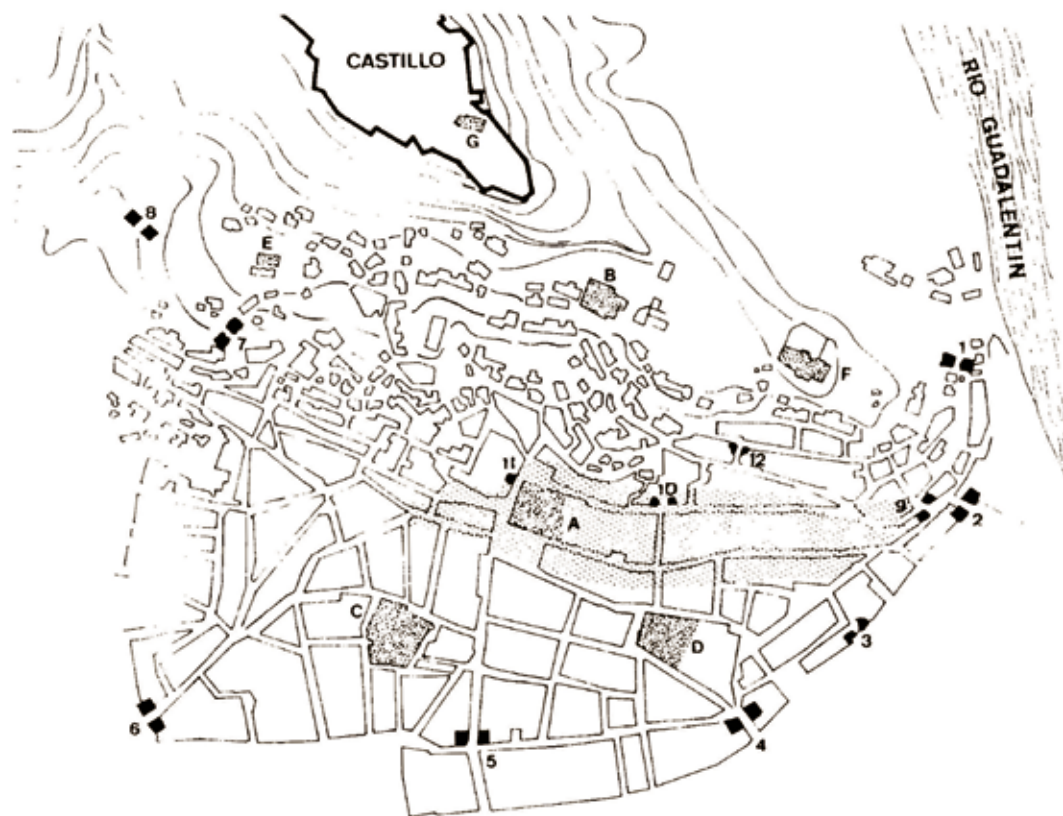
Figura 1. Situación de las puertas de la ciudad de Lorca en 1505.

Los arqueólogos y los historiadores han dado importantes datos para el conocimiento de esta época en la zona de la Puerta del Oro, la Puerta de San Ginés y las inmediaciones de la calle Rojo. Pero el entorno de la Puerta de Nogalte era desconocido casi por completo, ya que ni las fuentes escritas ni la arqueología habían sido capaces de aportar abundantes datos. La Puerta de Nogalte debió ser una de las más importantes de la ciudad, ya que era la que daba salida hacia la frontera, y lo que más tarde fue el camino real de Granada (Fig. 1).

Los dos ejemplos de ámbitos domésticos se sitúan en un punto cercano al área en la que se cree pudo estar la Puerta de Nogalte (Fig. 1). Cronológicamente, ambos son los más antiguos documentados en el conjunto de actuaciones arqueológicas que presentamos, en el entorno de San Francisco, situándolos estratigráfica, constructivamente y por medio de la cerámica, a principios del siglo XV.

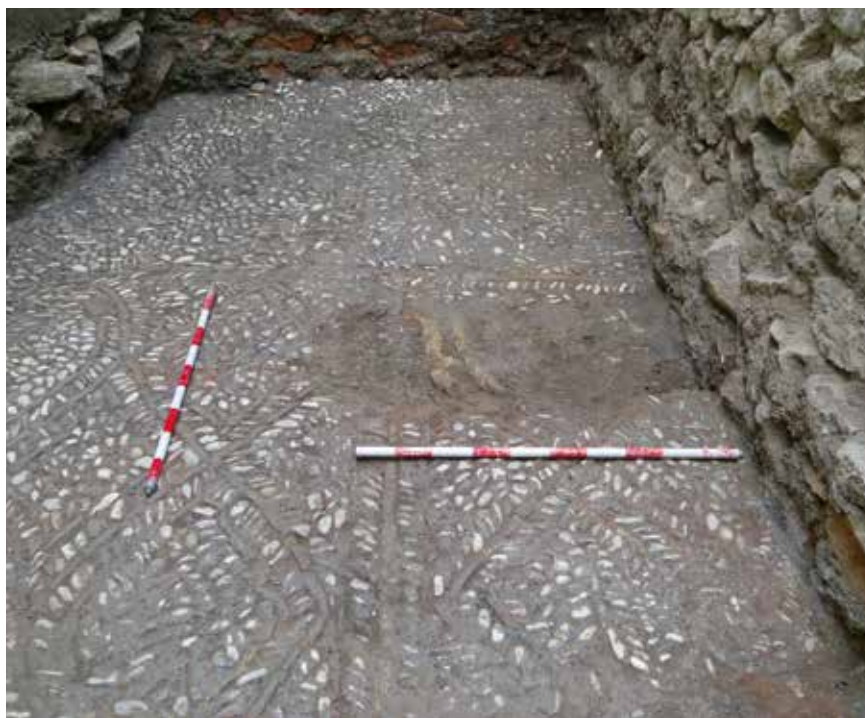
Lámina 1. Detalle del pavimento empedrado.

La fase 1 es la relacionada con un patio de cantos localizado en el tercio sur de la zona de excavación, el cual se asocia con diferentes muros de mampostería y cal. A esta fase podría estar relacionado un horno de cocina de forma cuadrangular construido con ladrillo. Cronológicamente hablando nos encontramos con estructuras que son abandonadas a comienzos del siglo XVII, pero que en el siglo XVI debieron estar en uso. Así lo atestigua la cerámica encontrada en el depósito que cubría el pavimento empedrado. La situación de una posible fonda en esta área es verosímil si tenemos en cuenta la cercanía de la Puerta de Nogalte como zona para carruajes. Una instalación similar fue encontrada en las excavaciones llevadas a cabo por María Martínez Alcalde en la zona de La Alberca (Lorca). Se trata de un pavimento empedrado muy similar al encontrado aquí con un depósito de cerámica del siglo XVII, principalmente cuencos de borde simple, sin asa ni orejetas, y vidriados en azul grisáceo (Lám. 1). El pavimento de cantos encontrado está elaborado con cantos de pequeño y medio tamaño, fragmentos de grandes contenedores de cerámica y fragmentos de ladrillo macizo. Los grandes contenedores hacen formas geométricas (romboidales y cuadrangulares) siendo rellenas por cantos de color claro por lo general (Fig. 2). Otra área del pavimento está realizada por completo con cantos, los cuales van haciendo también un dibujo (simulando gotas de agua) relleno de cantos. Los fragmentos de ladrillo hacen de delimitador y separador de las partes. El pavimento se encuentra roto por las fosas de los hornos metalúrgicos, y los muros de las instalaciones del complejo metalúrgico y conventual (Fig. 3).

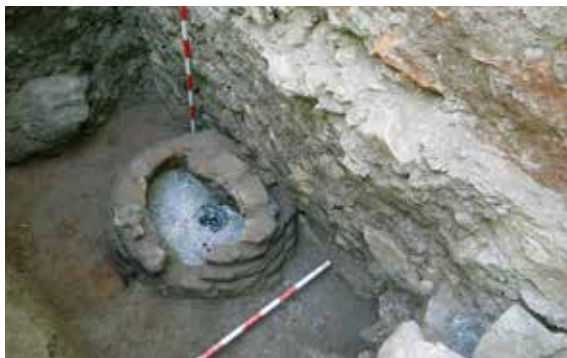
Lámina 2. Horno 1, previo al vaciado de cenizas.

Se han encontrado un total de cuatro hornos, cuyo sistema constructivo es variado. Los hornos 1 y 2 son similares, con la diferencia de que el horno 2 sería de mayor tamaño. Estos hornos habrían sido construidos colocando hileras circulares de ladrillos una sobre otra, reduciéndose el diámetro del horno de una hilera a otra, a modo de falsa cúpula de aproximación de hiladas. Dado el reducido tamaño de estos hornos su altura no debía ser importante ya que a mayor altura menos potencia calorífica podría alcanzar. Al no haber encontrado en ningún caso ningún indicio de abertura lateral, es de suponer que eran hornos de carga superior. Los ladrillos eran ligados con un mortero de barro muy arcilloso el cual, por las altas temperaturas que se soportaban al interior del horno, tomó un tono rojizo excepto la capa interior de arcilla, que al estar en contacto directo se ha cocido, endureciéndose y tomando color amarillento. Tanto en el horno 1 como en el 2, han sido encontradas toberas, tres en el primero y una en el segundo. Según los restos encontrados todo hace suponer que estos hornos contaban con 4 toberas, dispuestas de forma simétrica una frente a otra (Lám. 2).

En el horno 1 una de las toberas tenía todavía un fragmento de ladrillo taponándola, posiblemente la misma que fue utilizada para impedir la entrada de

aire al interior del horno; esta pieza es útil para hacer bajar la temperatura en el interior del mismo.

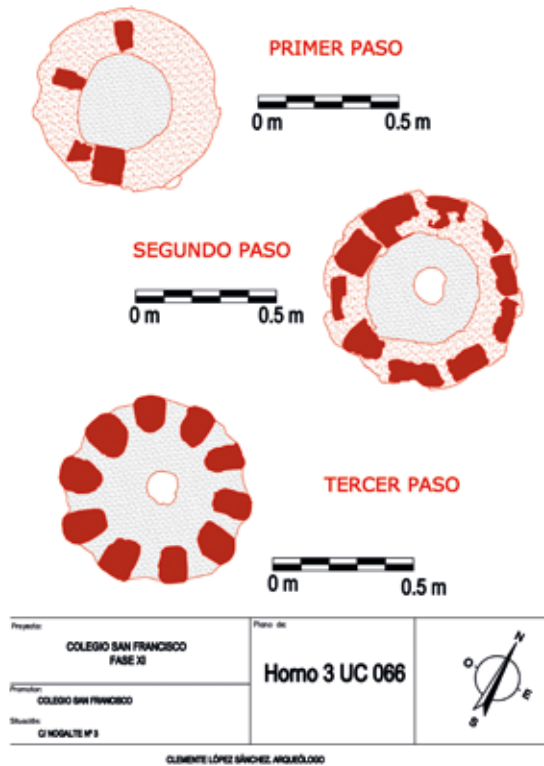
Figura 4. Secuencia de excavación del horno 3.

El horno 3 tiene varias diferencias con los dos anteriores. La más evidente era su tamaño, ya que tenía un diámetro marcadamente menor que el horno 1. La base de este horno también presenta diferencias respecto a los dos anteriores. En este horno fueron localizadas diez toberas, conformadas de la siguiente forma: se colocaron diez pellas de arcilla en hilera formando un círculo con una separación de unos nueve centímetros entre ellas, siendo ese el ancho de las toberas, las cuales se cerraban o cubrían colocando sobre ellas dos pellas y un fragmento de ladrillo, y finalmente se fueron colocando hileras de fragmento de ladrillo ligados con mortero de barro arcilloso, estrechando el diámetro conforme se ascendía. Al igual que los otros dos hornos, al no encontrarse ningún indicio de apertura lateral, es de suponer que era de carga superior. Tanto el horno 1 como el 3, presentan en su fondo un orificio central que serviría para la introducción del crisol con el metal para su fundición. Sin embargo el horno 1 cuenta junto a una de sus toberas con otro orificio heptagonal. Se desconoce su función aunque se plantea una hipótesis: que hubiese clavado algún tipo de elemento metálico relacionado con el sistema de apertura del horno.

El horno 4 es completamente diferente de los demás, además se encontraba en mal estado de conservación pudiendo haberse perdido alguna parte del mismo. Este horno ha sido excavado en el terreno, rompiendo parte del pavimento empedrado, y cuenta con dos cámaras separadas por cuatro grandes ladrillos de barro cocido de color amarillento (Fig. 4).

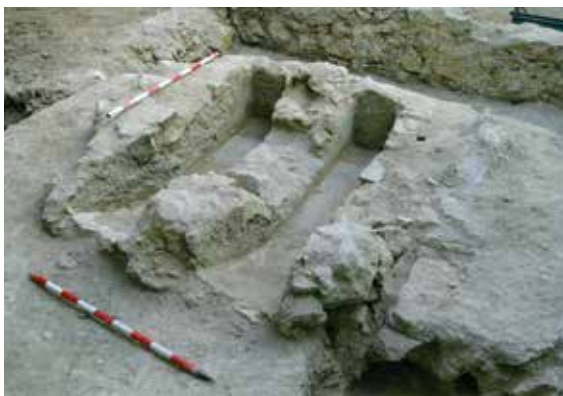
Lámina 3. Cenicero del horno de pan asociado a la primera fase del convento.

La tercera fase se corresponde con las primeras instalaciones del convento, que fue ampliándose desde la fundación de la iglesia de San Francisco en el siglo XVI. Prueba de ello es que los dos claustros que hoy tiene el complejo no son de la misma época. Estas estructuras citadas están todas arrasadas a una cota parecida, cerca siempre del nivel del suelo del aula, excepto las que son cimentaciones. Además todas estas estructuras tienen algo en común: el alzado es una construcción de buena calidad y la cimentación también. Son estructuras muy sólidas y bien cimentadas, todas construidas con una técnica y unos acabados similares (se ha observado la marca de regle, utilizados para conservar la verticalidad en la construcción). De esta fase destacamos el cenicero de un horno de pan y un alicatado. Del horno de pan ha llegado hasta nues-

tros días el cenicero, que se compone de dos cámaras acabadas en una pendiente ascendente para facilitar la extracción de la ceniza que en su interior se acumule. En el momento de su identificación había ceniza acumulada en su interior (Lám. 3).

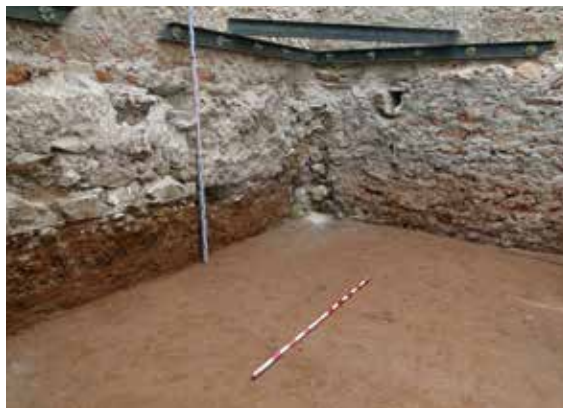
Lámina 4. Estratos de limos documentados bajo las estructuras.

Tras retirar el pavimento empedrado y los rellenos asociados a él inmediatamente posteriores, se llegó a niveles muy limpios y limosos, sobre los que se asentaban la mayoría de las cimentaciones. No fueron localizadas estructuras de ningún tipo asociadas a estos niveles, que estaban compuestas de una sucesión de capas de limo y gravas muy finas de entre 18 y 20 centímetros de espesor (concretamente son tres las capas que así se suceden limo-gravas-limo). Por último encontramos otra capa de limo que contiene trazas de carbonatos, por lo que estos niveles podrían tratarse de una zona que en un momento anterior al

siglo XVI se usase como tierra de labor, la cual fue cubierta y colmatada por depósitos de arrastre. No se han localizado materiales que proporcionen cronologías para estos estratos (Lám. 4).

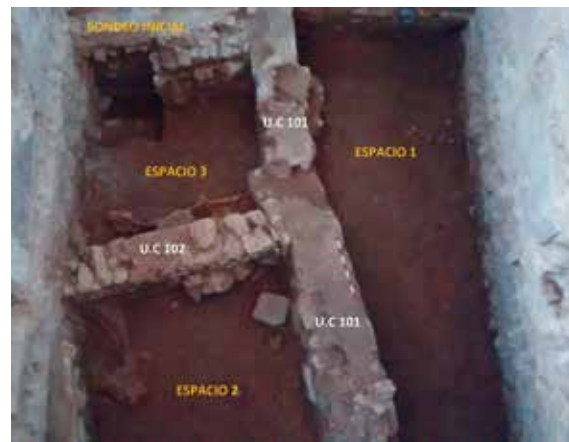
Lámina 5. Distribución de espacios y situación de unidades en la zona del hueco del ascensor.

Y este nivel de basurero, con el abandono que conlleva, está amortizando unas estructuras más antiguas. Por debajo de las fases documentadas para el hospital y de este nivel, la UE 100, hemos documentado un pequeño conjunto formado por dos espacios habitacionales de ámbito doméstico y un tercer espacio que en cierto momento tuvo uso de zona de paso (Lám. 5).

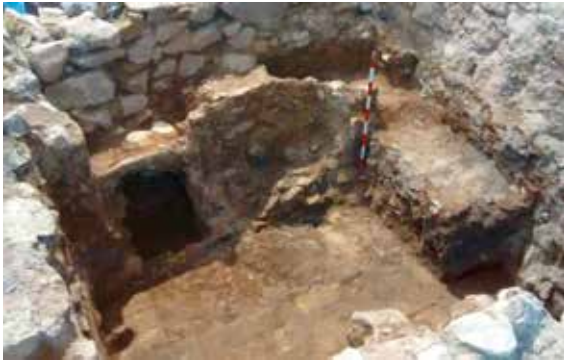
Lámina 6. Detalle del pavimento y la cocina.

Tenemos el espacio 3, una habitación con un pavimento de barro cocido, y los restos de la estructura de una chimenea, con cerámica para los niveles que están directamente sobre el pavimento datada entre finales del siglo XV y principios del siglo XVI. Al norte de esta, se encuentra el espacio 2, más confuso y con mucha más presencia de cal suelta y escombros en todos los niveles circunscritos a él, lo que nos dice que ha sido una habitación que ha sufrido más remociones a lo largo del tiempo (Lám. 6, Fig. 5). Aparecen dos canalizaciones distintas en este espacio, y un enterramiento, ambos por debajo del nivel de cimentación de los muros que delimitan el espacio, la unidad constructiva (UC) 101 y la 111. Vuelven a ser las cotas las que nos ayudan, así las canalizaciones con una diferencia de profundidad entre sí de entre 10 y 15 centímetros nada más, aparecen inmediatamente por debajo de la última hilada de muro de la UC 111, y además rompen los restos de un muro anterior, la UC 118, un muro realizado en tapial, sobre el que se construye la UC 111. Aparentemente se construyeron las canalizaciones, que rompen este muro de tapial que está prácticamente desaparecido en su extremo oeste, y a continuación construyen o recocen sobre el tapial la UC 111.
