# IES FRANCISCO ROS GINER (1971, 2011, 2015). DESCRIPCIÓN, ANÁLISIS Y EVOLUCIÓN DE SU ESPACIO EDUCATIVO

\* Ricardo Sánchez Garre

Arquitecto

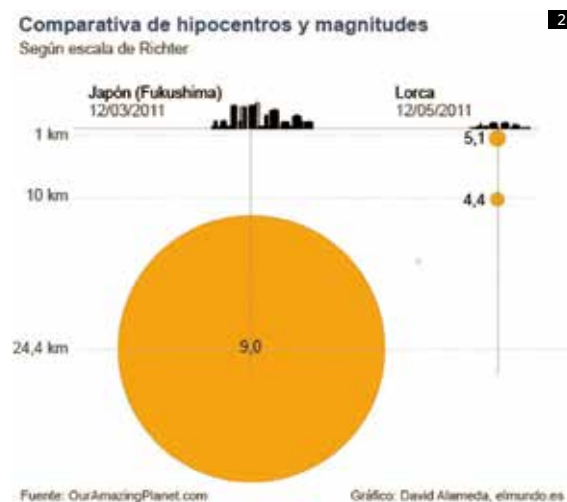
**Figura 2.** Comparativa de hipocentros y magnitudes según escala de Richter. (Autores: Fuente y Gráfico que aparecen en la imagen).

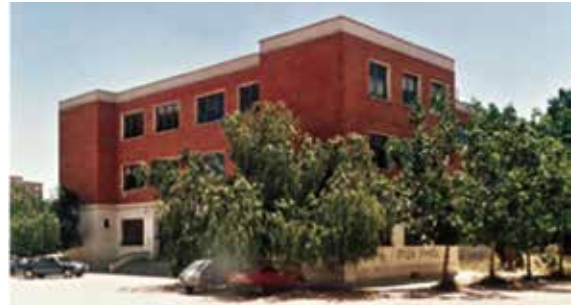
**Lámina 7.** Aspecto del IES Francisco Ros Giner en el año 1985. Vista de la fachada Este y puerta principal de acceso. Se aprecia el tipo de carpintería original y las persianas como mobiliario. (Fuente: Consejería de Educación).

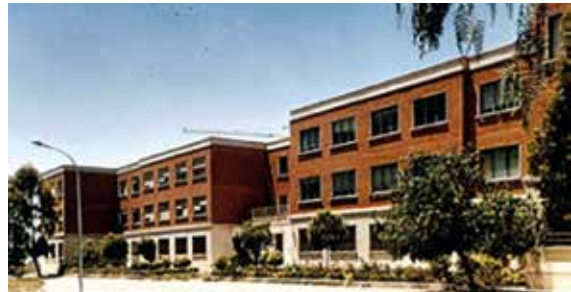
**Lámina 8.** Vista de la fachada orientada a Sur. En estas fechas el porche original se había cerrado. (Fuente: Consejería de Educación).

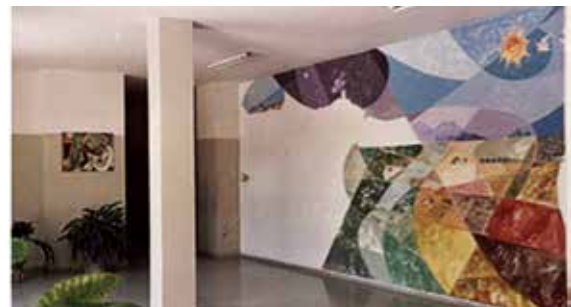
**Lámina 9.** Colorido y abstracción en mural. Vestíbulo principal de ingreso. Accesible desde la puerta central del alzado Este. (Fuente: Consejería de Educación).

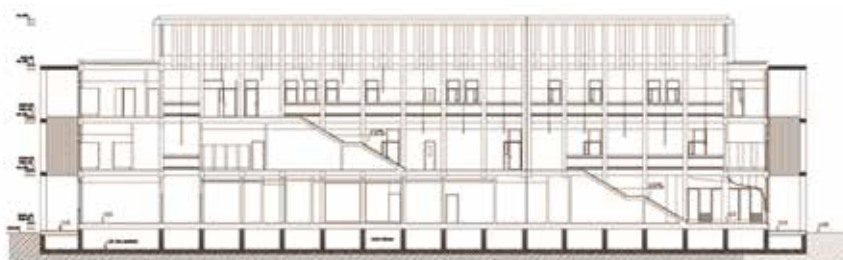
**Figura 21.** Sección longitudinal por la escalera. Vista de la logia o galería y de la linterna de iluminación y ventilación. (Fuente: autor del artículo).

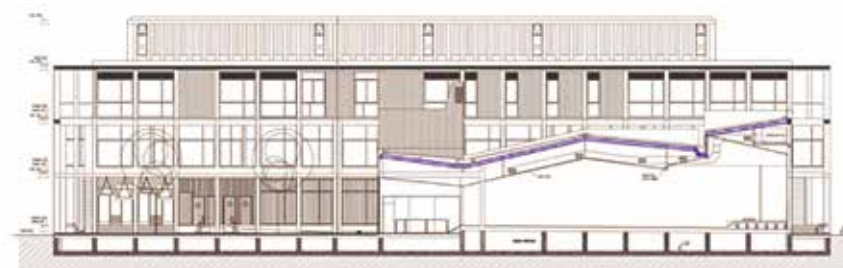
**Figura 22.** Sección longitudinal por el salón de actos y atrio de ingreso. (Fuente: autor del artículo).

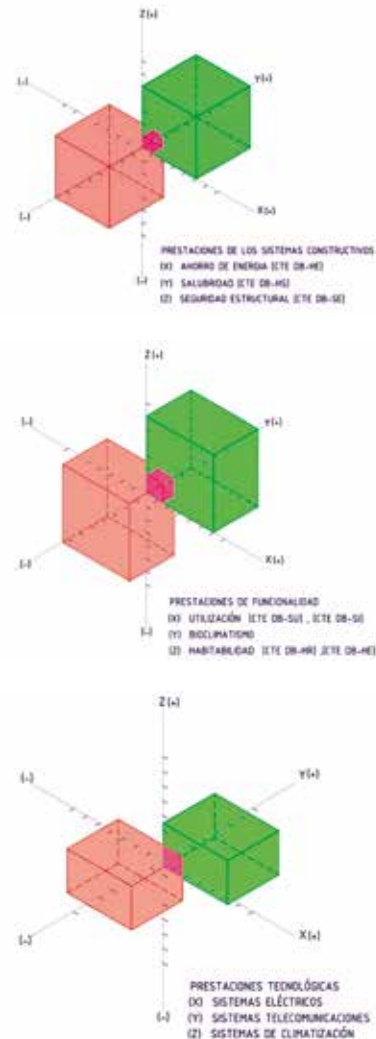
**Gráfica 3.** Esquema volumétrico de prestaciones y su concordancia en los Institutos descritos. (Elaborada por el autor del artículo).

Para establecer una correspondencia entre un extenso escrito de prestaciones y un sencillo dibujo con la misma información, asignamos a cada uno de los tres ejes de coordenadas el nombre representativo de un conjunto de prestaciones individuales o concretas. Tendremos, por ejemplo: en “Prestaciones de los Sistemas Constructivos”. Al eje (X) le llamamos “Ahorro de Energía” [CTE DB-HE]. Al eje (Y) “Salubridad” [CTE DB-HS] y al (Z) “Seguridad Estructural” [CTE DB-SE]. Estos ejes se dividen en unidades. Cada unidad o valor positivo corresponde a una cualidad o prestación individual; por ejemplo: dentro de “Salubridad” se encontrarán el Forjado Sanitario, Renovación Mecánica de Aire, Renovación Forzada de Aire (Bioclimatismo), Control Puentes Térmicos y Control de Condensaciones.

Se consideran valores negativos aquellas soluciones constructivas que contrarrestan o penalizan, algunas de las prestaciones seleccionadas. No puntúa si carece de alguno de estos ítem.
