DATOS ARQUEOLÓGICOS SOBRE EL PALACIO DEL OBISPO Y EL TERCER RECINTO AMURALLADO DE LORCA, MURCIA

ARCHAEOLOGICAL DATA ABOUT THE PALACE OF THE BISHOP AND THE THIRD WALLED ENCLOSURE OF LORCA, MURCIA

* José Manuel Crespo Valero

** Juan Gallardo Carrillo

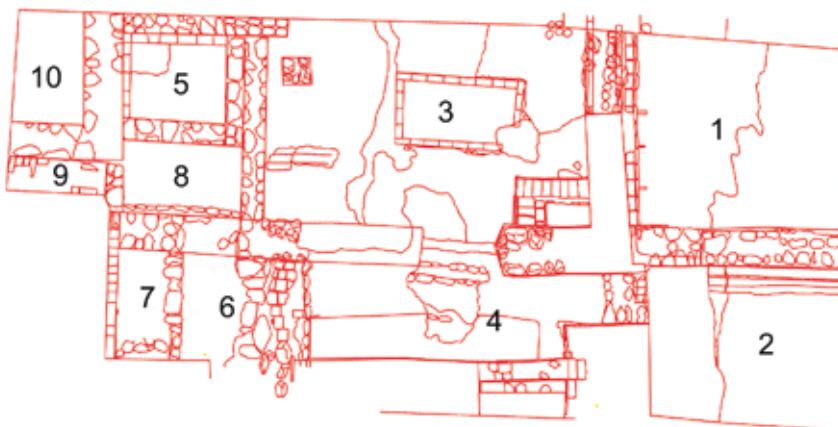
Figura 3. Planimetría del área de intervención de la segunda subfase del palacio con la denominación de las distintas estancias.

Así pues, la subfase más antigua, datada en la segunda mitad del siglo XVII perviviría como tal hasta principios del siglo XVIII, y estaría compuesta por nueve espacios, aprovechando los derrumbes de estructuras de épocas anteriores como superficie para cimentar. Si bien en la segunda fase se observa la compartimentación de una de estas habitaciones en los espacios 5 y 8. Estas estancias podrían dividirse en dos tipos bien diferenciados, los expuestos al aire libre, situados en la parte oriental del solar, y los que estarían a cubierto que se hallan en la parte occidental del solar. De estos, los de la parte oriental los hallamos en un mejor estado de conservación, debido a que las acometidas y reformas efectuadas en época contemporánea tuvieron menor incidencia en el subsuelo, mientras que, en la parte occidental, las acometidas y cimentaciones supusieron graves alteraciones estructurales (Fig. 3).

Los muros que componían todas las estancias estaban realizados con mampostería con ligante de cal y revestidos por un enlucido blanco. Los pavimentos de los espacios situados en la parte oriental, los espacios 1, 2, 3 y 4, estarían realizados por suelos empedrados. A esto hay que añadir que los laterales de los espacios 1 y 2 poseían un canal de ladrillos, de escasa altura, para la conducción de aguas. Tanto por el tipo de suelos como por tales conducciones, deducimos que los espacios documentados a esta fase primera pertenecen a patios. Del resto de estancias, se pudo obtener escasa información sobre su funcionalidad, si bien el espacio que denominamos como

9 se correspondería con un pasillo realizado con piedra y argamasa fina que discurriría en torno a uno de los muros de mayor grosor del edificio, el espacio 10 y que consideramos que, en esta fase, sería parte del interior de las dependencias cubiertas del palacio.

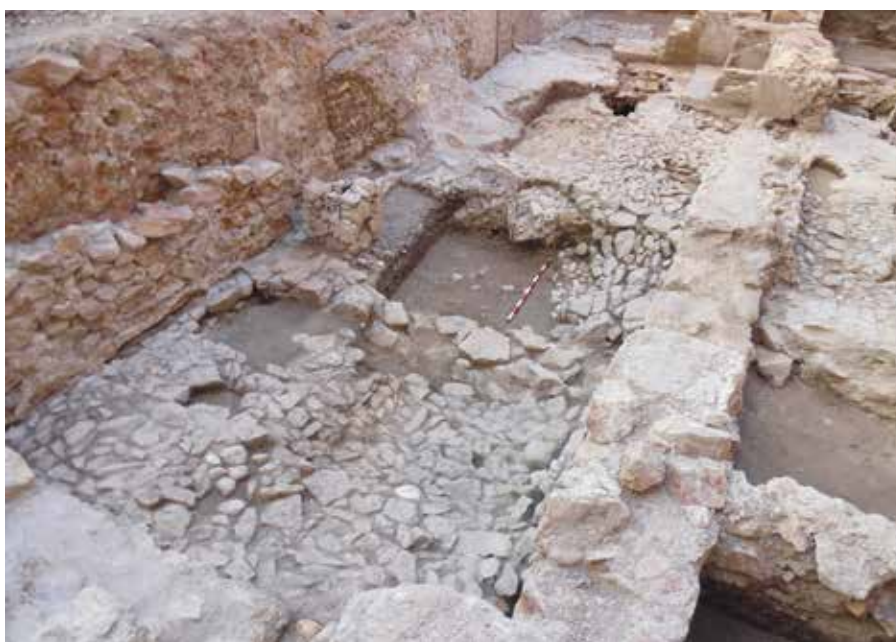
Lámina 1. Vista de detalle del espacio 3, donde se aprecia la bóveda del aljibe.

Bajo los pavimentos de los espacios 3 y 4 documentamos la existencia de un aljibe abovedado con orientación este-oeste, en forma de L, de 4,10 metros de longitud y 2,70 metros de anchura, con una altura máxima de 1,80 metros; mientras que el tramo corto, posee una orientación norte-sur, con una longitud de 2,20 metros y una anchura de 1 metro. En este primer momento la zona de utilización estaría emplazada en el extremo sur del segundo tramo, por medio de una estructura rectangular que se hallaba situada entre los espacios 2 y 4 (Lám. 1).

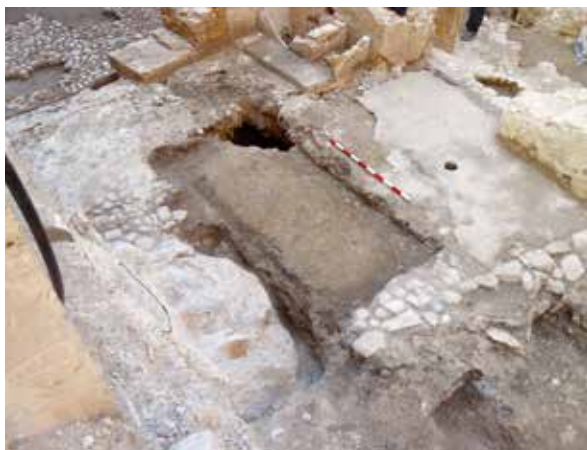
Lámina 2. Vista del espacio 3 con reformas de la segunda fase, como el pavimento.

tienen unas características que permiten pensar que se tratan de espacios que en este momento estaban cubiertos, como son las finas soleras de argamasa blanca, en los espacios 1, 2 y 3; mientras que otros espacios, como el 4, que estaría realizado con una argamasa gris y con varios desniveles por la parte sur de la estancia, estaría por tanto mejor preparada para la conducción de aguas al aljibe que se halla bajo el suelo del espacio 3. Este aljibe habría sido modificado durante esta fase para crear un nuevo punto para la captación de aguas pluviales desde la esquina sureste del espacio 3, mediante una arqueta rectangular realizada con ladrillo y revestido por un enlucido blanco. Dentro de este sistema de aprovechamiento, el espacio 4, como hemos dicho se encontraba abierto, habría sido modificado con materiales más resistentes y en el que se habrían efectuado una serie de acanaladuras y desniveles para la conducción y recogida de las pluviales por el extremo sureste de la estancia. El acceso original estaría cegado por lajas y piedras, y cubierto finalmente por el muro que delimitaría los espacios 2 y 4.

Por otro lado, en las reformas apreciamos el empleo del ladrillo en algunos puntos, como en la reparación del muro sito entre los espacios 1 y 3, así su utilización en el nuevo acceso al aljibe, o en la compartimentación de los espacios 5 y 8, así como el 7, con un espacio totalmente destruido por cimentaciones contemporáneas (Lám. 2).

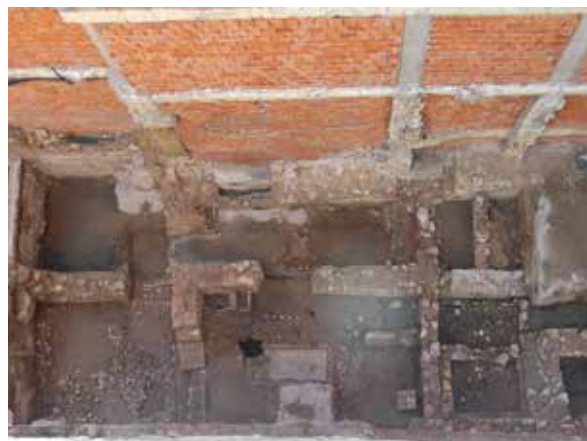
Lámina 3. Vista aérea de los restos del palacio.

Del resto de habitaciones en esta subfase hemos obtenido escasa información, ya que los restos arqueológicos se encontraban muy deteriorados por las actuaciones efectuadas en el siglo XX, si bien hemos podido documentar los diversos accesos y comunicaciones que existían entre las distintas estancias y otras que han quedado fuera del área de intervención (Lám. 3).

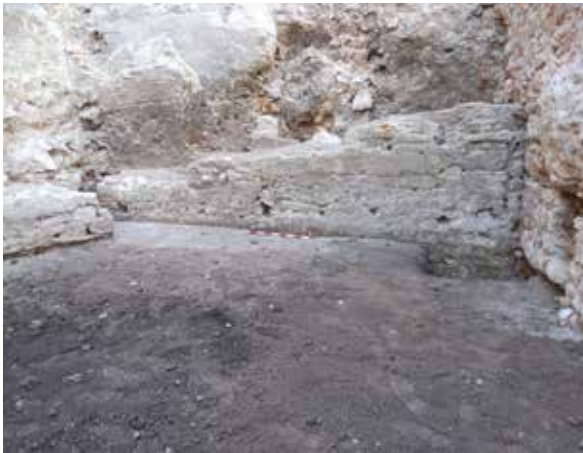
Lámina 4. Vista frontal del paño de muralla de tapial calicestrado.

El paño de muralla, de tapial calicastro, poseía unas dimensiones de 5,76 metros de longitud, 1 metro de anchura y 2,10 metros de altura mínima, y discurre en sentido norte-sur, estando por su parte norte seccionado por un muro de cimentación del palacio. Por su extremo sur, efectúa un quiebro variando su dirección a sentido oeste-este. El tramo comprendido en este quiebro no se conservó completo, tiene una longitud de 1,60 metros y por su extremo este está seccionado por las actuaciones de fases posteriores. En este lienzo de muralla pudimos documentar la existencia dos hiladas de mechinales, con una distancia entre ellos que oscila desde los 0,85 a los 0,95

metros de altura, al igual que también se apreciaban las improntas de las tablas de los cajones (Lám. 4).

La cara externa de la muralla se encontraba muy deteriorada, pero podían observarse todavía las improntas que conformaban los distintos cajones del tapial, que tenían de media unos 18 centímetros de altura. La degradación que presentan los paños propició que en un momento dado del siglo XV se efectuasen unas reparaciones mediante un enlucido de la cara interior y exterior de todos los paramentos. Esto era apreciable en el acabado de los puntos de unión, donde en algunas zonas se observa el modo en el que la reparación se encuentra revistiendo al original.

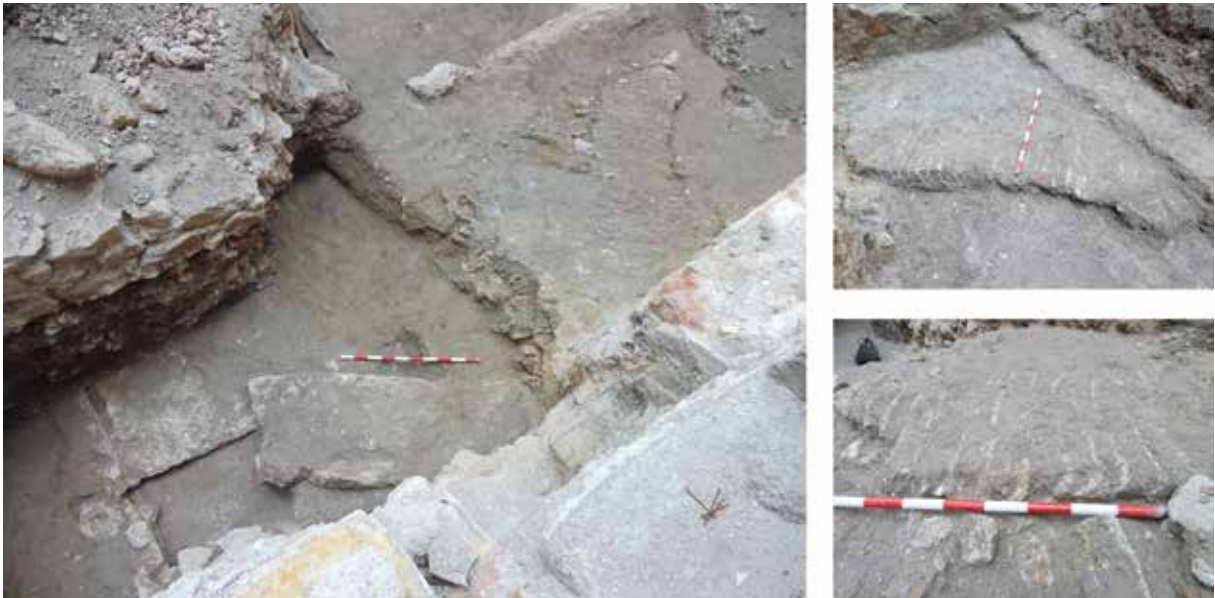
Figura 5. Composición en la que se observa el derrumbe de los muros de tapial.

Junto a él, por su parte oriental, documentamos un importante derrumbe perteneciente a este muro, donde apreciamos que este lienzo cayó casi por completo y no se rompió tras el choque contra el suelo. Está realizado en tapial calicastro y resultaba muy evidente apreciar las distintas tongadas de cal y tierra, con la costra exterior del muro situada en la parte baja del derrumbe. Así documentamos todo un lienzo caído de 2,80 metros longitud y 2,03 metros de anchura. La longitud del paño conservado y el registrado en el derrumbe tendría una altura de 3,30 metros. Este paño caído serviría como base para las estructuras del palacio. Además, se encuentra caído sobre materiales cerámicos con una cronología del siglo XV, donde se han documentado numerosas piezas de reflejo metálico y azul cobalto (Fig. 5).

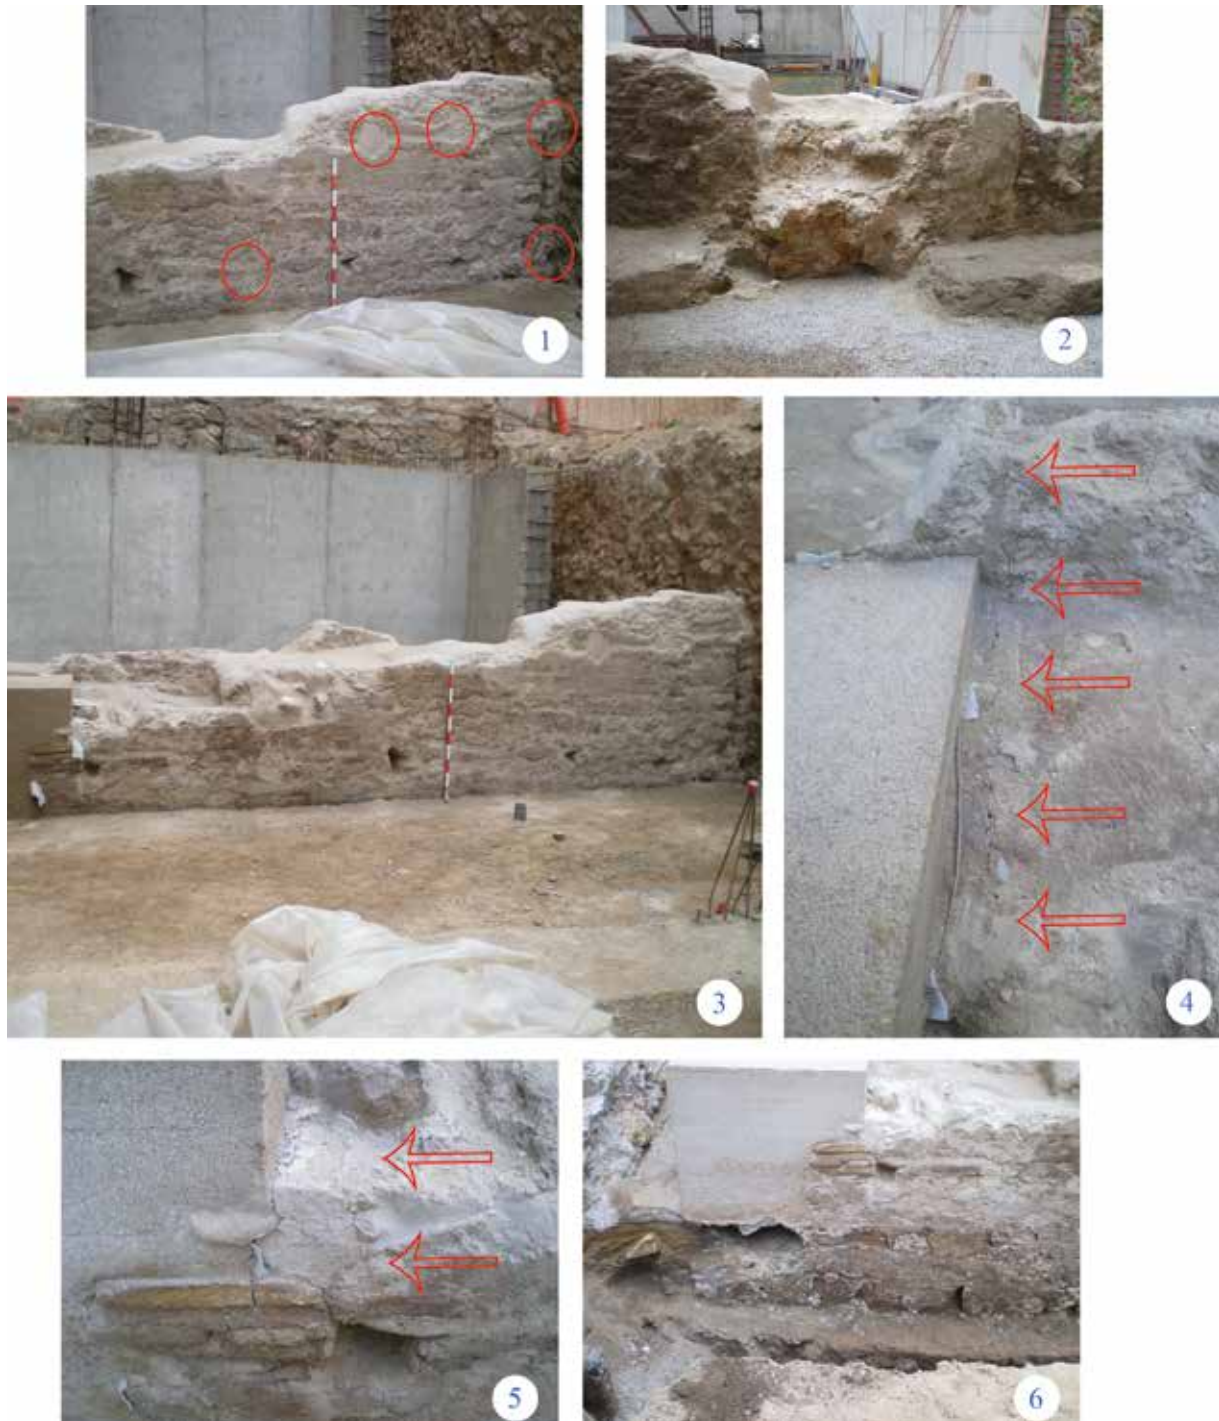
Figura 6. Composición donde se aprecian elementos que consideramos podrían haber variado si hubiese habido tal asesoramiento: 1. Sellado de los mechinales de una parte de la cara exterior de la muralla; 2. Detalle del interior en el que se ha protegido la coronación de la muralla, realizada en tierra, pero no de la cara interna, donde la mayor parte es también del interior de la muralla, ya que ha perdido la costra exterior; 3. Estado final de la cara externa de la muralla; 4. Agrietamiento producido en la muralla a raíz de la colocación de la estructura de la esquina; 5. Fotografía de detalle del agrietamiento de paños originales y de la reciente restauración debido al peso de la estructura colocada; 6. Vista de la esquina sur tras completar la excavación arqueológica de la cimentación, donde se ha recuperado el paño original y donde se ve que la realización de la restauración previamente a tener excavado todo el paño provocó ciertos agrietamientos en la muralla al no tener apoyo por la no conclusión de los trabajos arqueológicos.

Cuando procedimos a retomar nuestro trabajo arqueológico que consistía en la excavación arqueológica de una zanja en torno a la muralla con el fin de documentar su cronología, apreciamos algunas particularidades en la restauración que consideramos que, con el asesoramiento arqueológico, podrían haberse solventado, como fue el rellenado de los mechinales con argamasa, o algunas grietas que aparecieron por el sobrepeso en algunas zonas (Fig. 6).
