LA MURALLA MEDIEVAL EN EL EDIFICIO DEL PÓSITO DE LOS PANADEROS DE LORCA (MURCIA)

THE MEDIEVAL WALL IN THE BUILDING OF POSITO DE LOS PANADEROS IN LORCA (MURCIA)

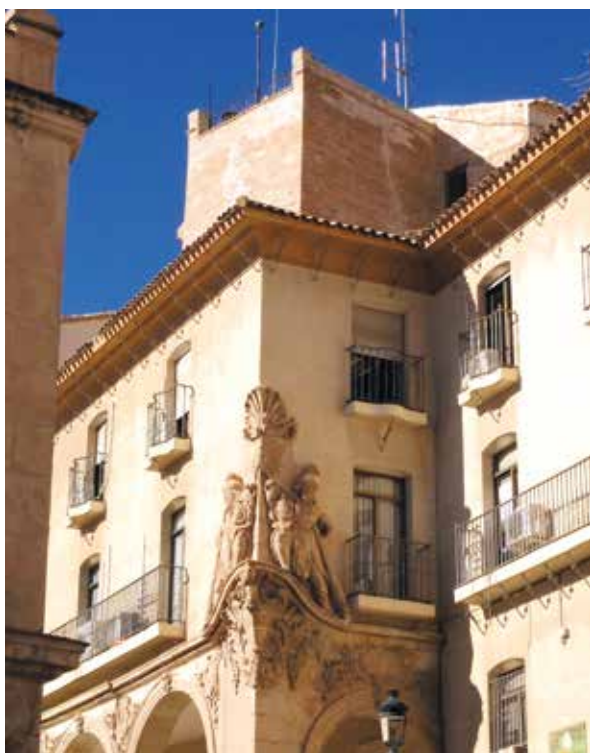
Lámina 1. Parte superior de la torre del Reloj construida en ladrillo. Fotografía: Andrés Martínez.

Durante la presente intervención se tuvo la oportunidad de visitar el edificio de la antigua Cárcel por donde se podía acceder a la zona superior del torreón. En esta visita se pudo comprobar que este tramo de la torre era hueco y estaba provisto de una escalera de caracol por la que se accedía al terrado. La parte superior del torreón se encuentra abandonada y convertida en un palomar lleno de excrementos. Los muros que configuran las tres caras del torreón al exterior están contruidos con fábrica de ladrillos (Lám. 1).

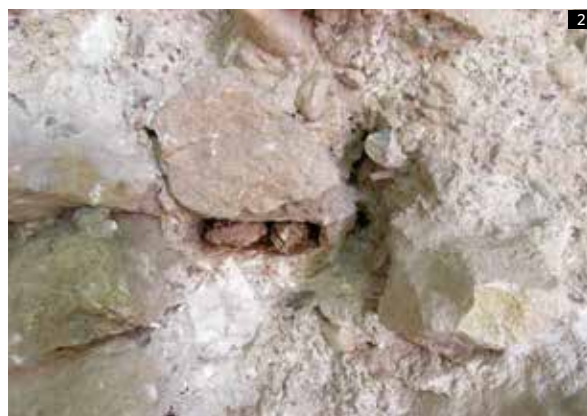
Lámina 2. Aguja de madera de uno de los mechinales de la torre del Reloj. Tramo planta 1. Fotografía: Ana Pujante.

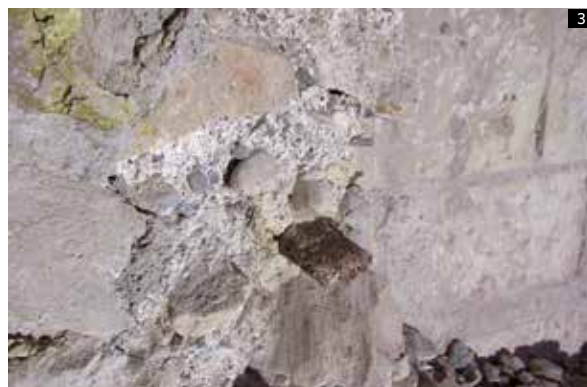
Lámina 3. Aguja de madera de uno de los mechinales de la torre del Reloj. Tramo planta 2. Fotografía: Ana Pujante.

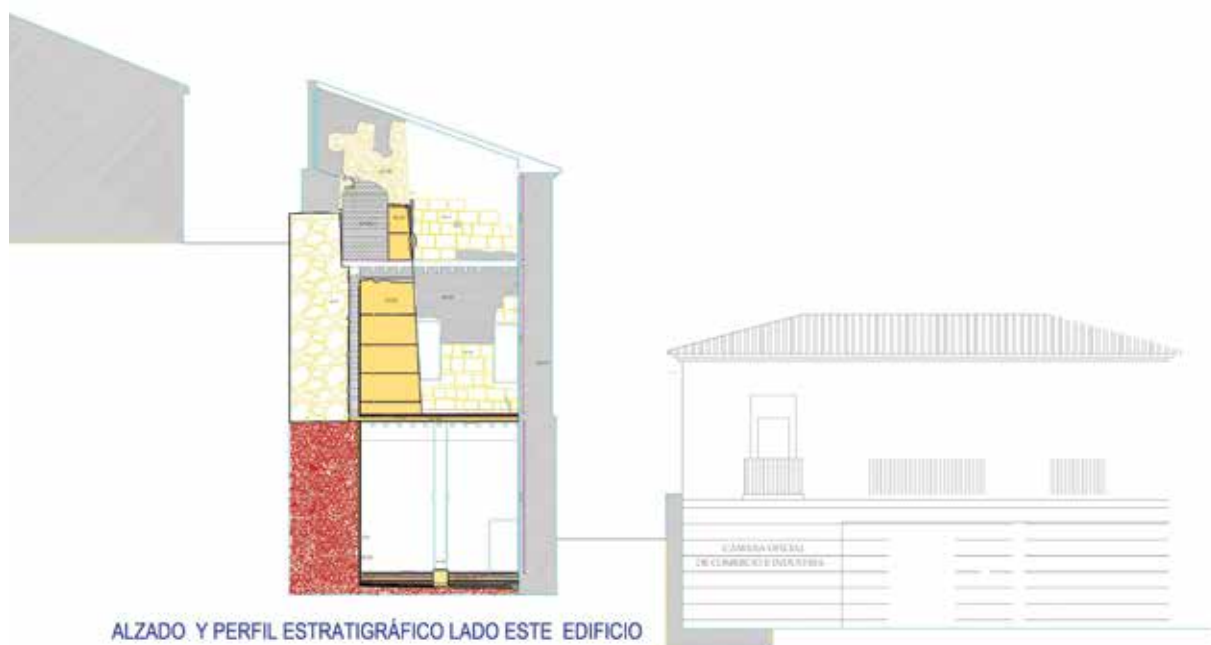
Figura 3. Sección del Pósito donde se aprecia el alzado de tapial conservado de la cara occidental de la torre del Reloj.

Durante los trabajos de rehabilitación del Pósito se ha podido comprobar en la zona norte del edificio, donde se desarrolla la cortina 26, la presencia de distintos elementos constructivos de mampostería, en gran parte, enmascarados y ocultos detrás de muros y de los revestimientos realizados a lo largo del tiempo. Se trata de los restos de un posible forro de mampostería que puede estar vinculado a la muralla bajomedieval de época castellana (Fig. 3; Lám. 11).

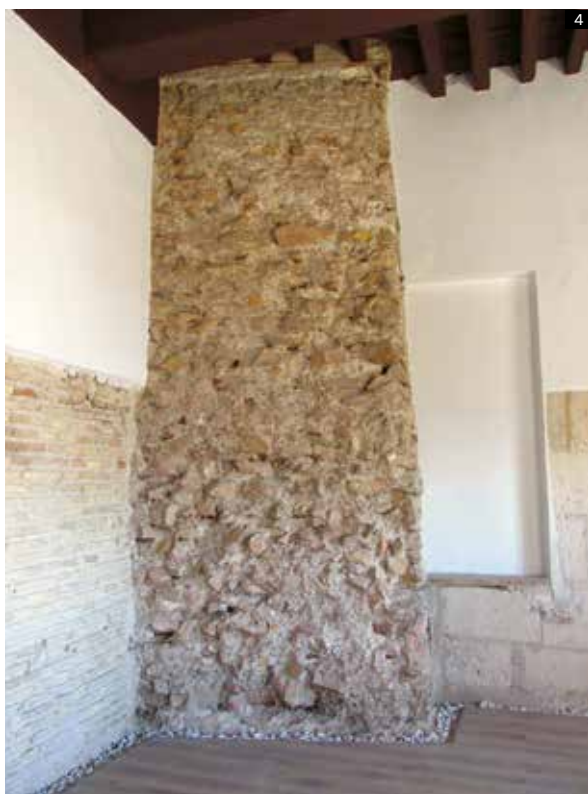
Lámina 4. Tramo de la torre del Reloj conservado en la primera planta del Pósito. Fotografía: Ana Pujante.

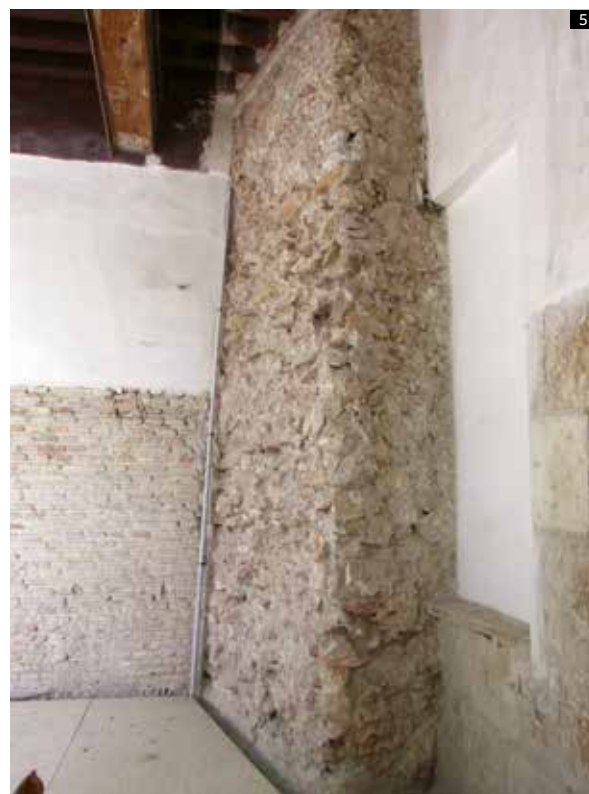
Lámina 5. Esquina del tramo de la torre del Reloj conservado en la primera planta del Pósito. Fotografía: Ana Pujante.

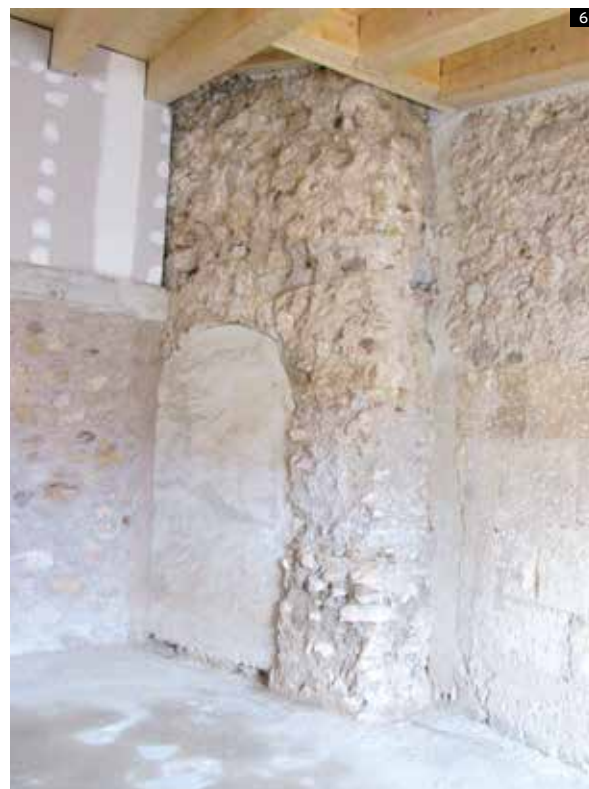
Lámina 6. Tramo de la torre del Reloj conservado en la segunda planta del Pósito. Fotografía: Ana Pujante.

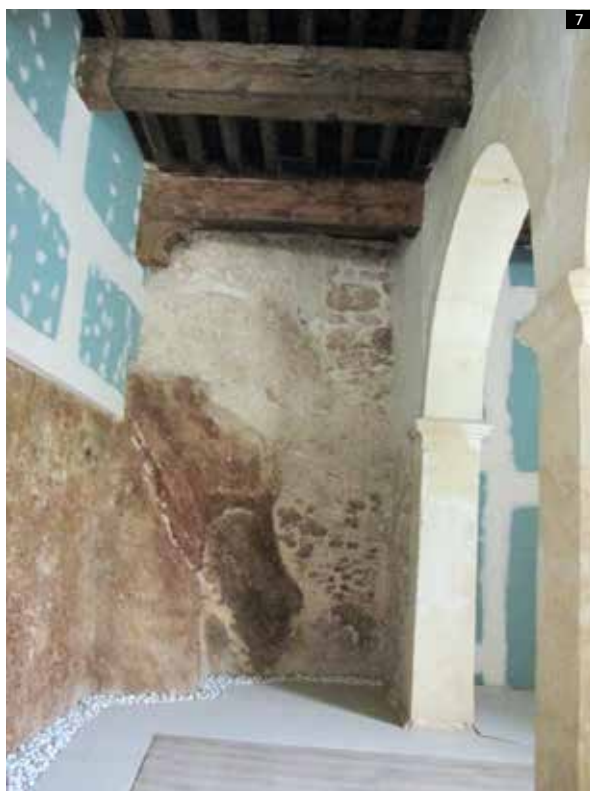
Lámina 7. Roca recortada en la planta baja del Pósito, lateral oriental. Fotografía: Ana Pujante.

La torre cimenta sobre la roca cuya estructura geológica se ha podido constatar en el fondo de la planta baja del Pósito, donde se ha constatado el roquedo recortado para la construcción del edificio (Lám. 7 y 8).

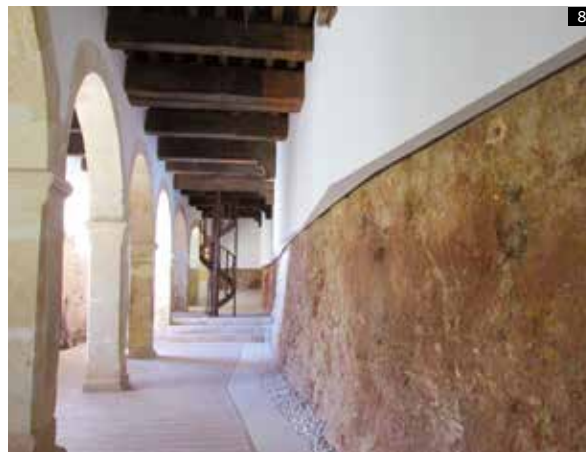
Lámina 8. Roca recortada en el fondo de la planta baja del Pósito. Fotografía: Ana Pujante.

En la planta baja la parte trasera del edificio se configura por la roca recortada (Lám. 8), quedando precisamente el arranque del muro de mampostería en la zona del forjado entre plantas. En la segunda planta, el muro de cierre trasero se encontraba forrado por un muro de ladrillos, y tras su eliminación se pudo identificar en la parte inferior cinco hiladas de mampostería dispuestas horizontalmente que pueden ser parte del forro de la muralla andalusí de época bajomedieval. En esta misma planta, en una cata realizada en la pared norte, concretamente en el muro del acceso hacia la escalera de caracol descubierta (Lám. 12 a 14), se pudo observar una estructura de mampostería construida a base de grandes piedras de arenisca unidas con un sólido mortero de cal, que podría formar parte de la muralla bajomedieval. No se han constatado en esta cata parietal restos de la muralla andalusí, que debe quedar más retranqueada y forrada por mampostería.

La intervención arqueológica llevada a cabo en el interior ha permitido comprobar que para la construcción del edificio se tuvo que adecuar el lugar, recortando verticalmente la roca del cerro en cuya ladera se construyó la muralla para formar las paredes norte y oeste de la planta baja, debiendo quedar la roca vista, sin que se hayan detectado restos de construcciones que la ocultaran (Lám. 8). También se han constatado algunos rebancos recor-

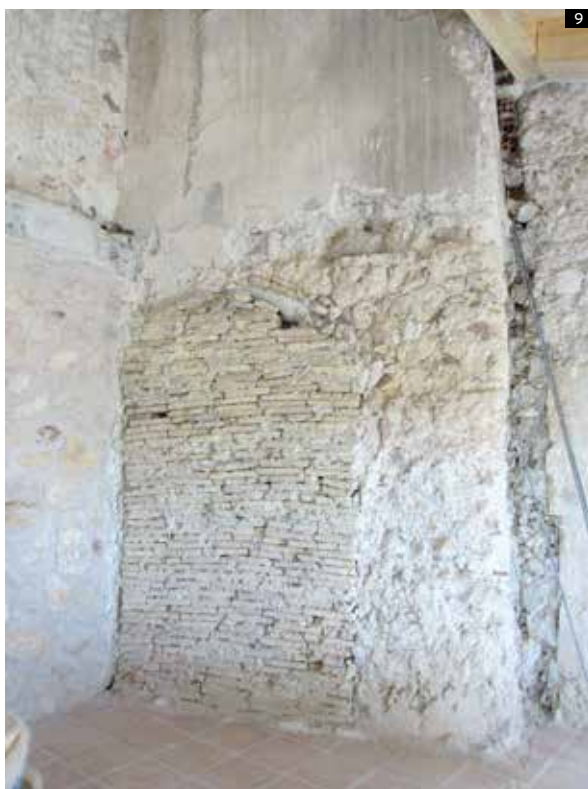
Lámina 9. Puerta abierta en el lateral occidental de la torre del Reloj, tapiada posteriormente con ladrillos. Fotografía: Ana Pujante.

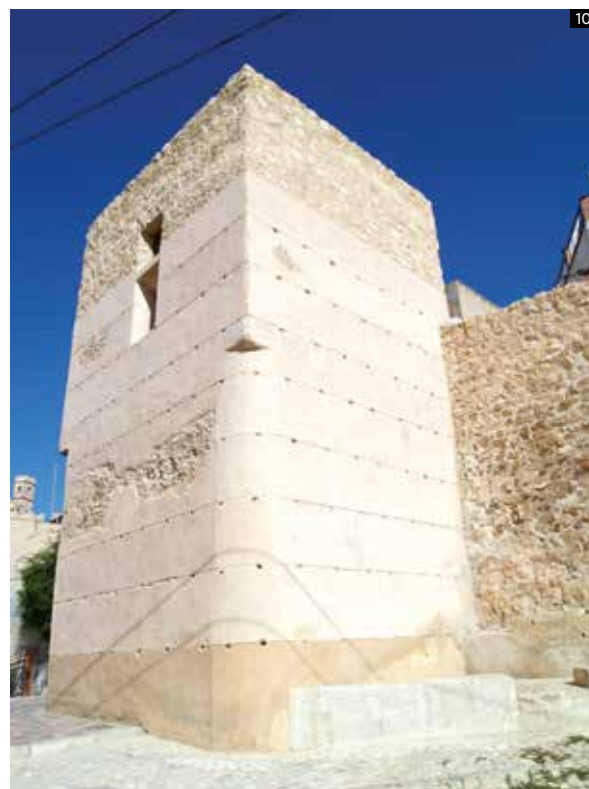
Lámina 10. Torre de Rojano. Fotografía: Andrés Martínez.

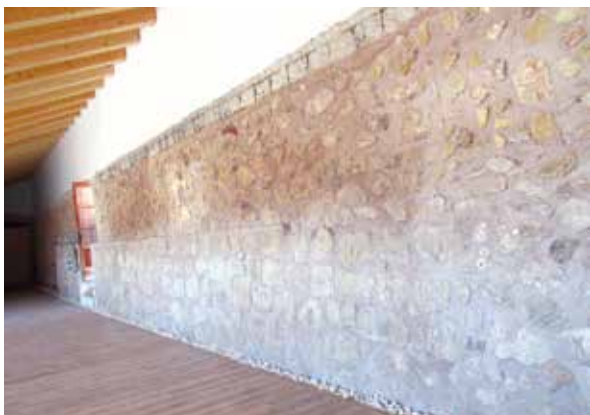
Lámina 11. Posible forro de mampostería situado en la segunda planta del Pósito. Fotografía: Ana Pujante.

En el muro que configura la trasera de la planta superior han quedado a la vista distintas fábricas de mampostería (Lám. 11), que fueron reparadas con motivo de las obras realizadas en el edificio a finales del siglo XX. Tienen la misma ordenación, módulo y tipo de piedra, que la mampostería que

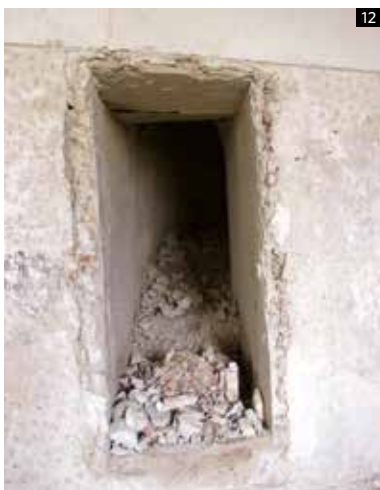
Lámina 12. Vano descubierto en el muro de la segunda planta que permite el acceso a la escalera de caracol que comunicaría con el contiguo Pósito de los Labradores o con la casa del Corregidor. Fotografía: Ana Pujante.

unos 38 centímetros regulariza la pared original de mampostería, abriéndose en el mismo un vano que comunica con una escalera de caracol (Lám. 12 a 14), que permitiría comunicar con la planta superior, quizás con el contiguo Pósito de los Labradores, terminado en 1767 o con la casa del Corregidor, sin que se haya podido determinar exactamente con qué parte de estos edificios contiguos comunicaba.

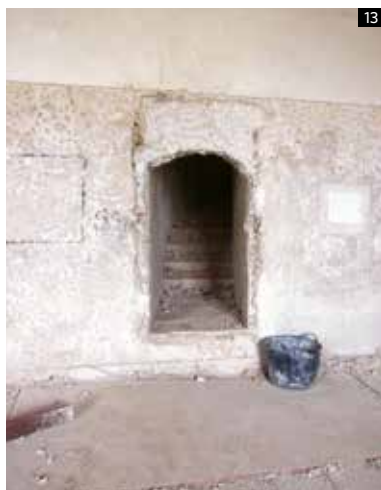
Lámina 13. Vano practicado en el muro norte y parte de una cartela pintada en negro. Fotografía: Ana Pujante.

El muro presenta un revestimiento de yeso, en el que se observan algunas graffias a modo de cartelas con pintura negra (Lám. 13), donde probablemente se anotaban, sobre algún soporte, mediciones de los granos o las anotaciones sobre su almacenaje. En algunas zonas del muro también se han observado incisiones que pueden estar relacionadas con la contabilidad. Este muro tras la rehabilitación ha quedado visto en la mitad de su altura.

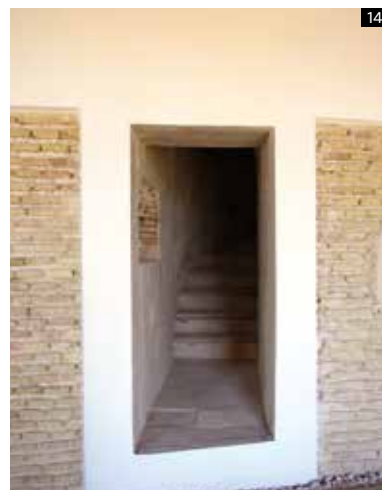
Lámina 14. Estado actual del vano practicado en el muro norte tras la rehabilitación del edificio. Fotografía: Ana Pujante.

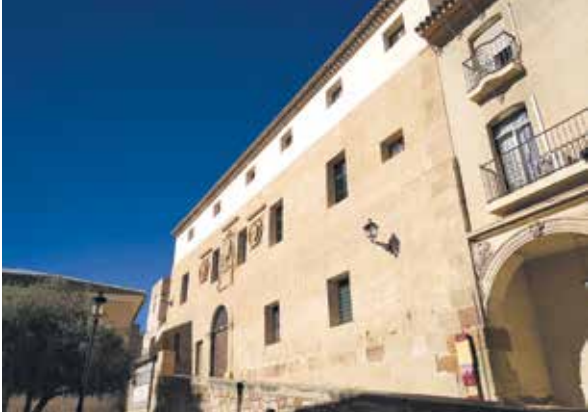
Lámina 15. Pósito de los Panaderos. Fotografía: Andrés Martínez.

El Pósito fue construido siguiendo el diseño realizado por el maestro Jerónimo Quijano, levantado completamente con sillería y con una gran sobriedad como se puede apreciar en la fachada donde se abren ventanas cuadrangulares sin ningún tipo de decoración (Lám. 15). En los trabajos de cantería trabajó Domingo de Plasencia y destaca la inclusión sobre la puerta de acceso de tres hermosos escudos labrados por Sebastián Bocanegra en

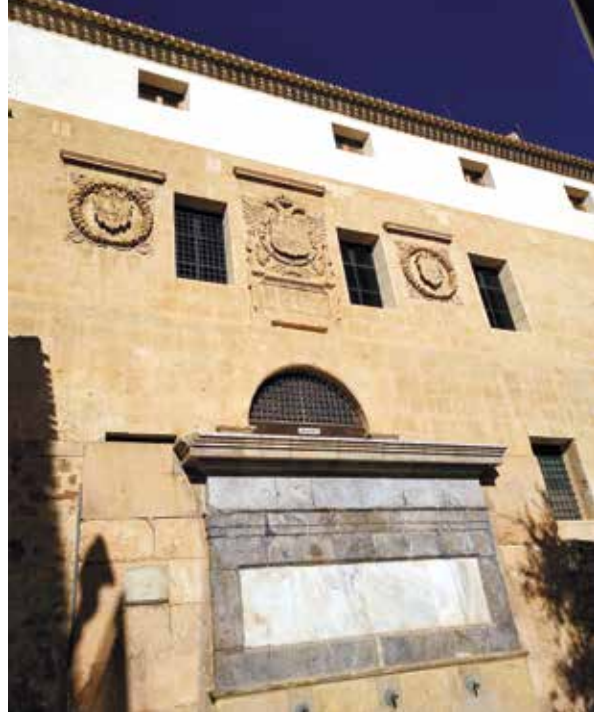
Lámina 16. Detalle de los escudos de la fachada principal del Pósito. Fotografía: Andrés Martínez.

1553 (Lám. 16). El mayor de ellos se colocó en el centro y se trata del escudo imperial del rey Carlos I de España y V de Alemania. A ambos lados se labraron los dos antiguos sellos de las tablas del concejo de la ciudad de Lorca. Esta disposición de los escudos simbolizaba la estrecha relación que desde la Edad Media existía entre la ciudad de Lorca y la Corona. El maestro Bocanegra también fue el encargado de labrar las maderas que decoraban el interior.

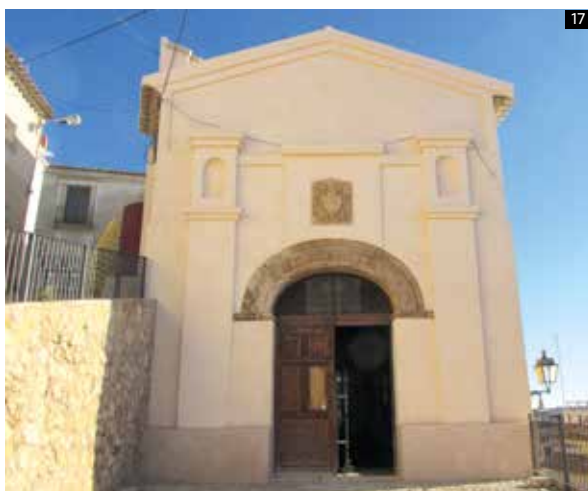
Lámina 17. Fachada occidental del Pósito. Fotografía: Ana Pujante.

Lucas de los Corrales introdujo algunos nuevos elementos en la arquitectura del edificio, como la sencilla decoración de la fachada occidental (Lám. 17) y la colocación del gran arco que flanquea la puerta de acceso en la fachada principal (Lám. 15), reubicando sobre esta puerta los tres escudos con el imperial de Carlos V en el centro. Bajo este escudo se coloca la siguiente inscripción con el nombre del arquitecto y la fecha del final de la reedificación (Lám. 18):

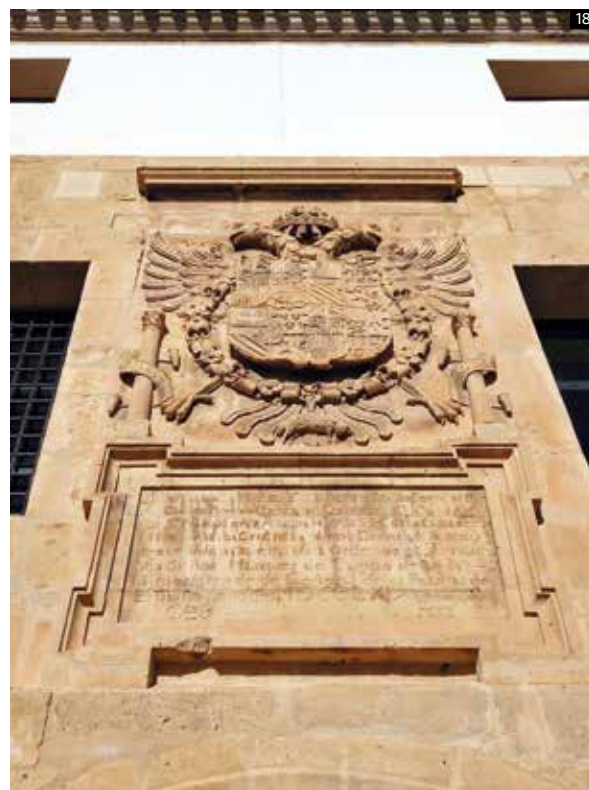
Lámina 18. Inscripción de 1761 bajo el escudo imperial de Carlos V. Fotografía: Andrés Martínez.

Reynando la Mag.A del S.r D.n Carlos II, y siendo Corregor de esta Civ.A por PatcvarComision del Consexo, el S.or Licdo D.n Jv.n Ant.o deS.ta Maria, y Lopez, AlcadeMayor por S. M.d de la Ciudad de Mvrcia Asesor Gene.l de la Inten.a de su reino Aviendo Precedido para esta Obra Orden del Illustrissimo Señor, Marques del Campo de Villar Superintendente General de los Possitos de España.

Año de MDCCLXI

CoRALES [en monograma] Fecit

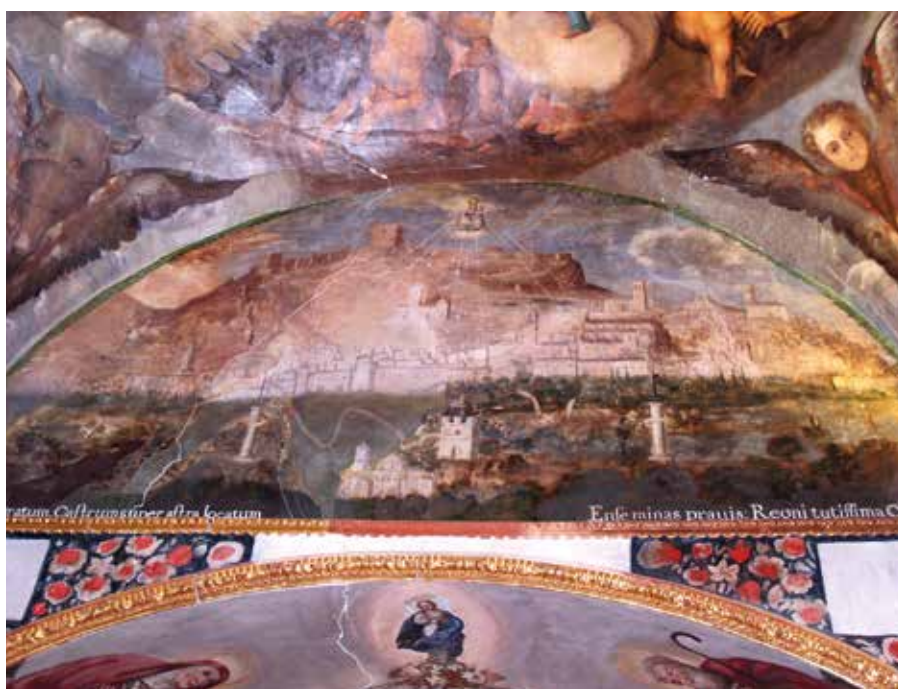
Lámina 19. Fresco de 1755 del camarín del santuario de la Virgen de las Huertas, donde se aprecia el Pósito junto a la torre del Reloj. Fotografía: Andrés Martínez.

El edificio aparece dibujado en un fresco realizado en 1755, por Antonio José Reboloso Jiménez Mora, en el camarín de la Virgen en el Santuario de Ntra. Sra. la Real de las Huertas, donde se aprecia su ubicación al lado de la torre del Reloj (Lám. 19). Hay una referencia al edificio del Pósito anterior a esta pintura en un plano de la reforma de la ermita de San Indalecio y San Suceso (MUÑOZ CLARES, 1994, p. 30). A pesar de la simpleza del plano (Fig. 5), cabe pensar que el Pósito original contaba con algún tipo de espacio porticado, previo a la reforma del siglo XVIII como también recoge el padre Morote (1741, p. 275). Se aprecia en este plano que por el lado izquierdo hay un arco cortado, luego el pórtico tuvo al menos cuatro arca-das, mientras que por el lado derecho se observa que estaba apoyado a la torre del Reloj.

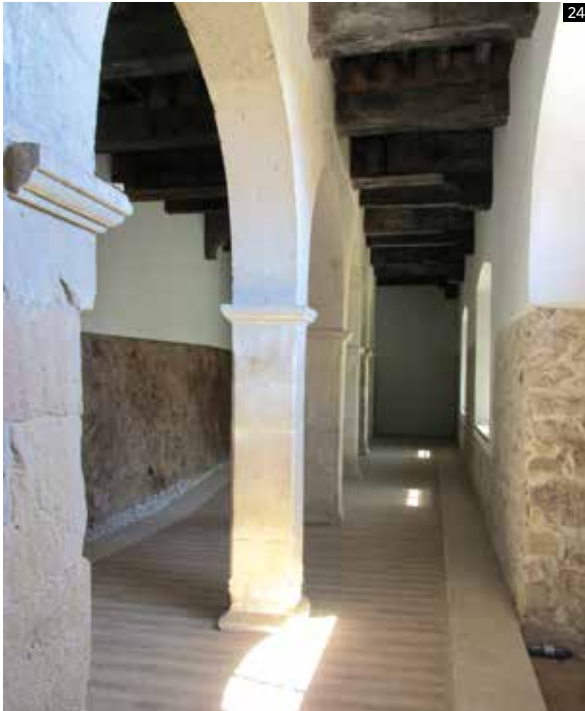
Lámina 24. Interior de la planta baja del Pósito tras la rehabilitación.

Tras su rehabilitación (Lám. 24 a 26) este significativo y hermoso edificio (Fig. 6) pasará a tener un nuevo uso relacionado con la Casa del Artesano, esperamos que pronto esté en funcionamiento para enseñar los oficios arte-

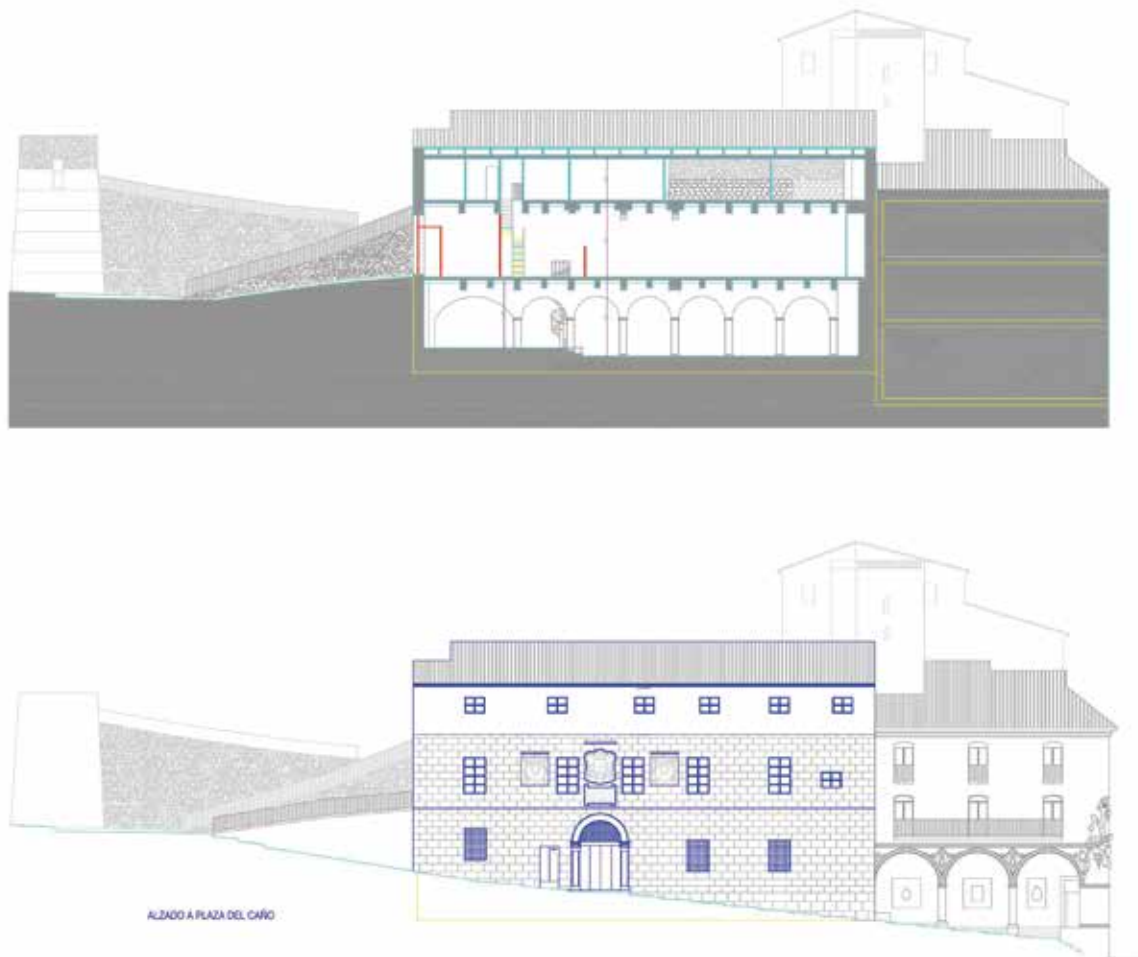
Figura 6. Alzado de la fachada e interior del Pósito extraídos de la documentación planimetría del proyecto de rehabilitación.
