APROVECHAMIENTO INTEGRAL DE LAS AGUAS DE LA ALQUERÍA DE VEAS

Luis Solís García-Barbón
Luis Gris Martínez
Joaquín Gris Martínez

Sistema de aprovechamiento de las aguas de la rambla de la Alquería de Beas (Puntarrón, Lorca)

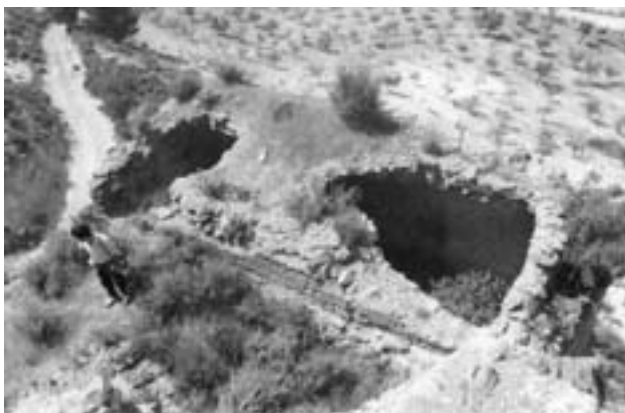
Lámina 7. Aljibe del castillo.

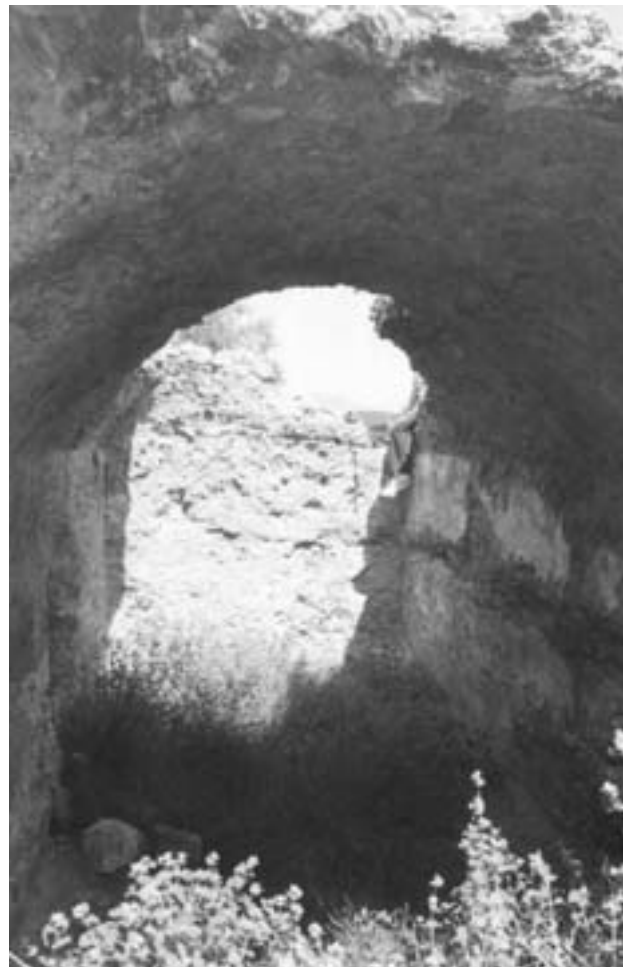
Lámina 8. Aljibe del castillo.

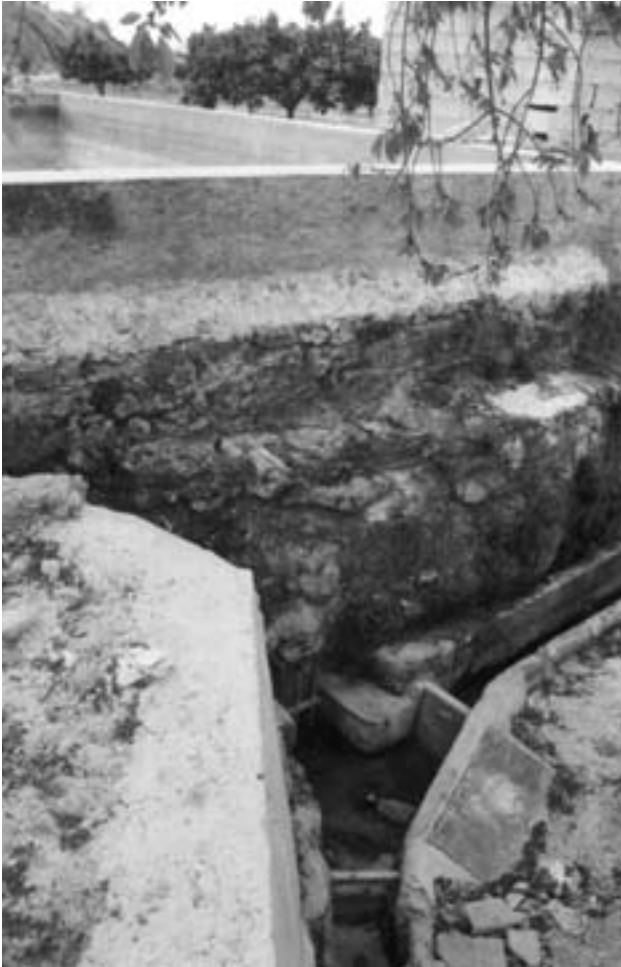
Lámina 9. Salida de agua de la balsa a riego abierto (sector 1, toma 1).

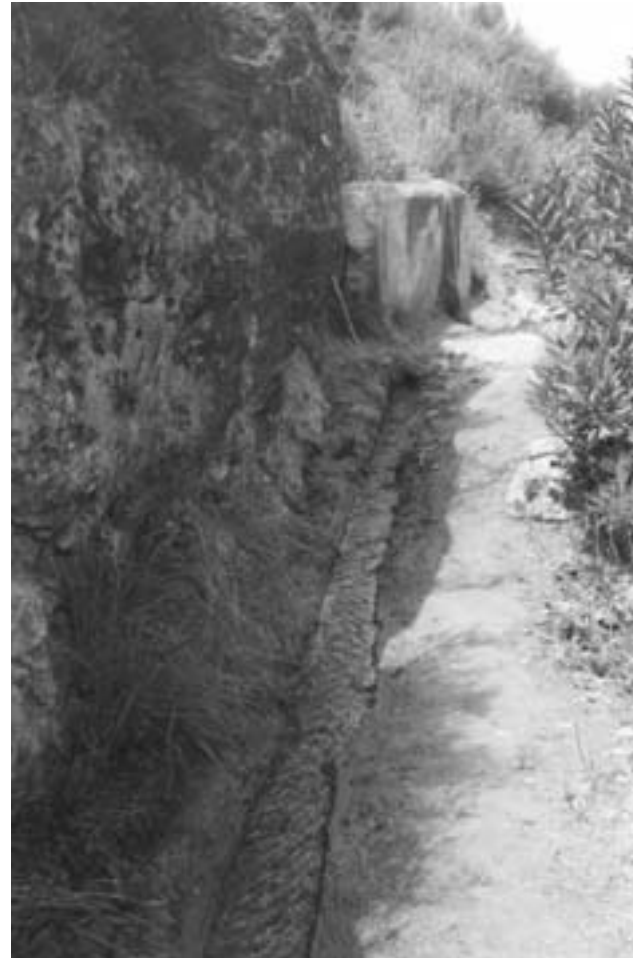
Lámina 11. Conducción que lleva a la balsa.

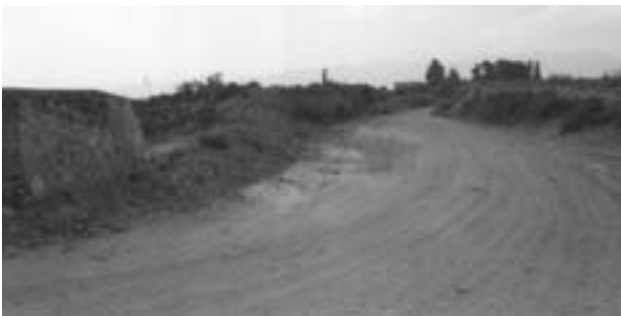
Lámina 10. Aliviadero y conducción (sector 3).

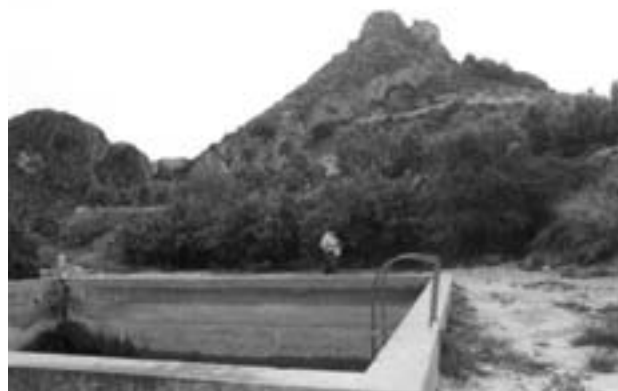
Lámina 12. Detalle de la balsa y castillo al fondo (sector 1, toma 1).

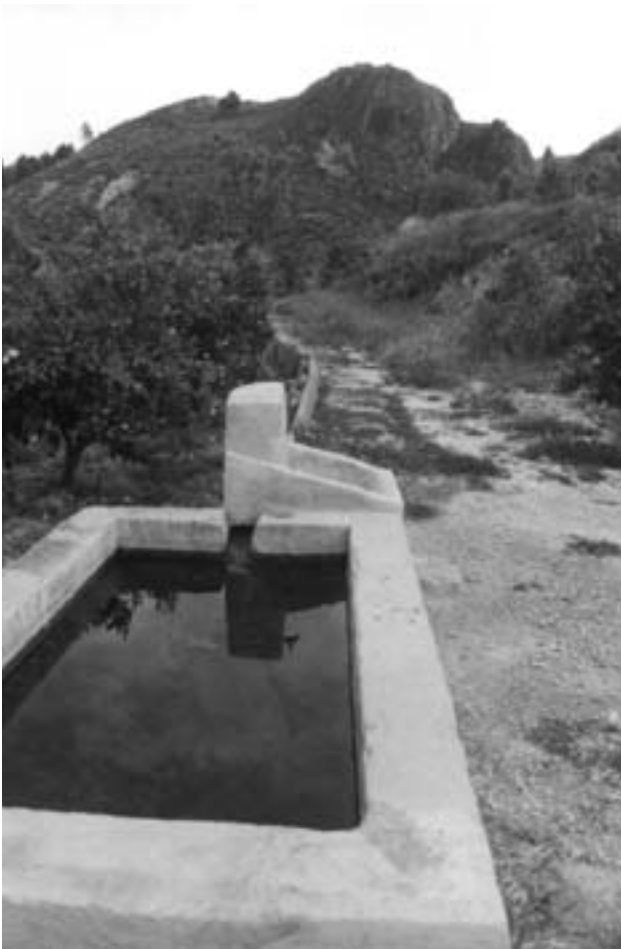
Lámina 13. Grifo (sector 1, toma 1).

grifo situado en una casa colindante con la balsa, donde se utiliza como agua potable de abastecimiento. Hemos realizado un análisis de este agua en donde se verifica su potabilidad según los parámetros analizados.

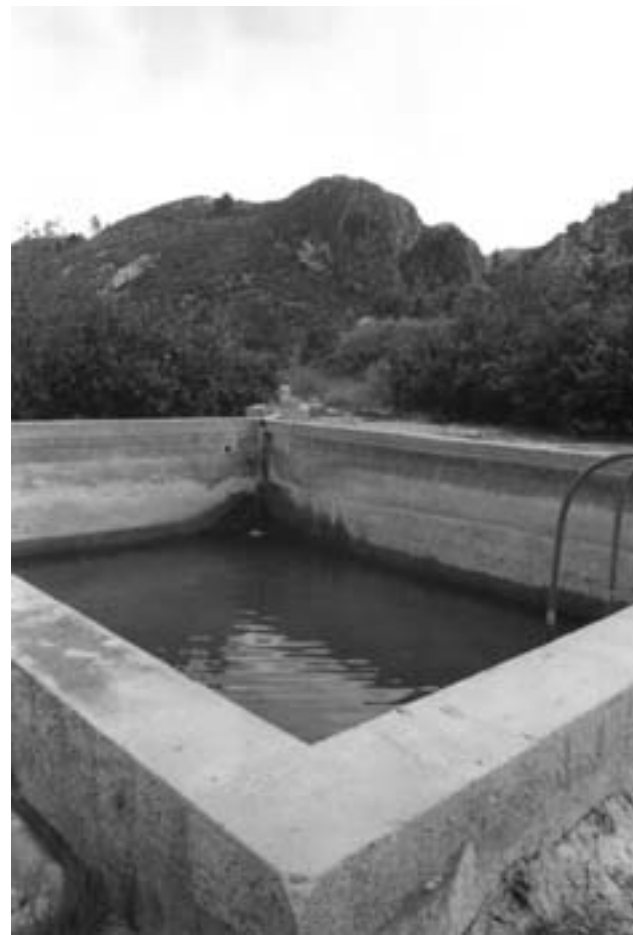
Lámina 14. Balsa (sector 1, toma 1).

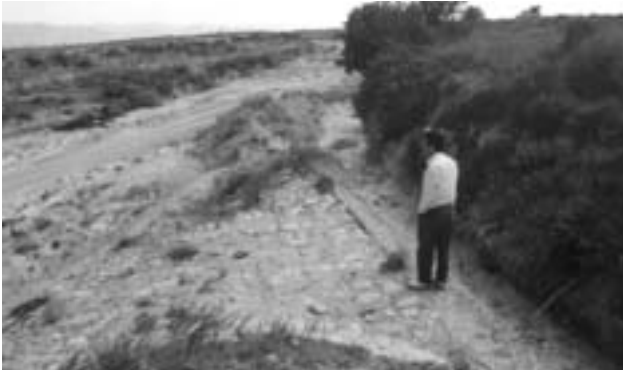
Lámina 15. Boquera (sector 2).

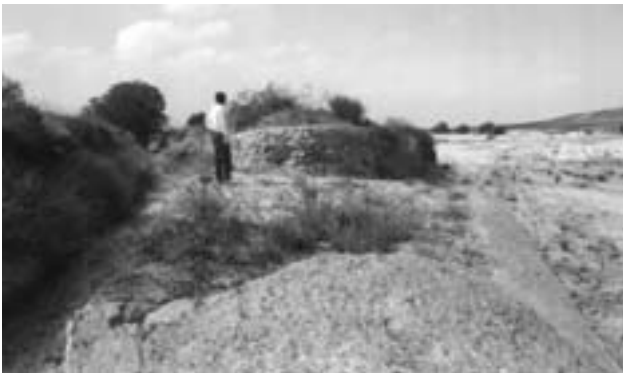
Lámina 16. Detalle de la entrada de la boquera (sector 2).

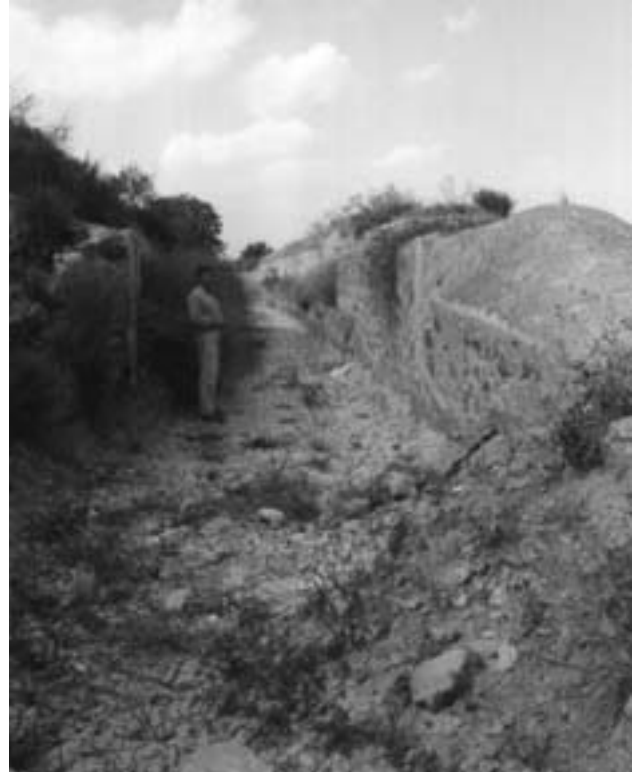
Lámina 17. Detalle de la boquera (sector 2).

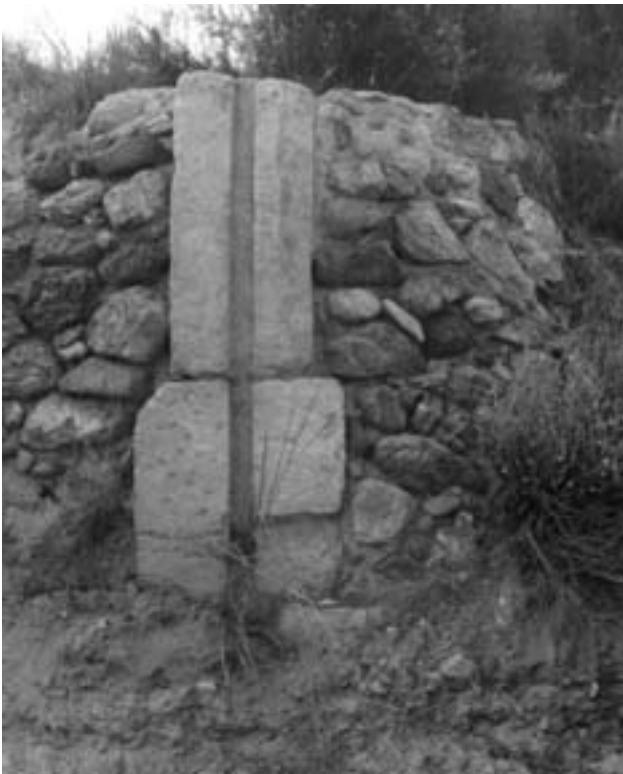
Lámina 18. Detalle del portillo junto a la breña de la boquera (sector 2).

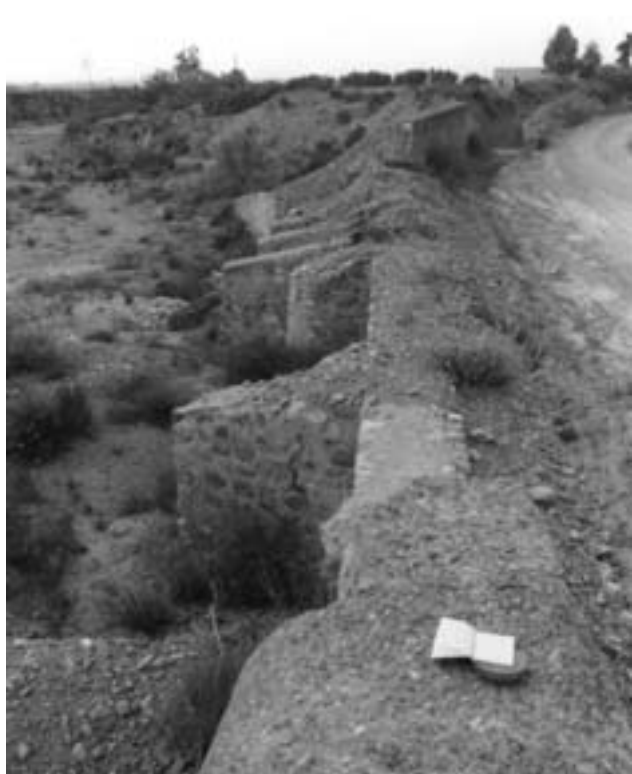
Lámina 19. Detalle del aliviadero de la boquera (sector 3).

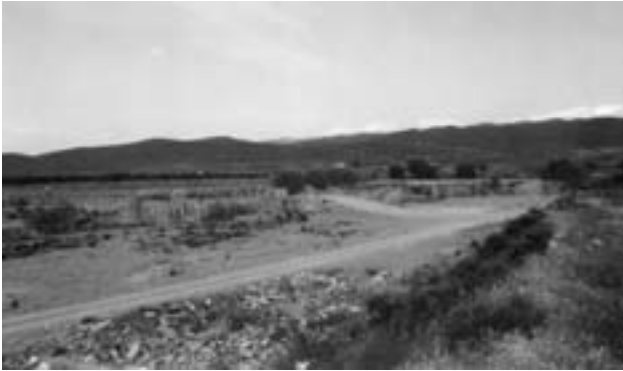
Lámina 20. Perspectiva general de la boquera (sector 3).

SECTOR 3. Se trata de una boquera de dimensiones amplias, situada en una inflexión de la rambla, en el paraje conocido como casa de La Boquera. Su estado de conservación es lamentable pues ha sido, parcialmente, destruida para habilitar el trazado de una pequeña carretera comarcal. Es de reprobar este abandono por parte de una comunidad poco consciente de su patrimonio hidráulico.

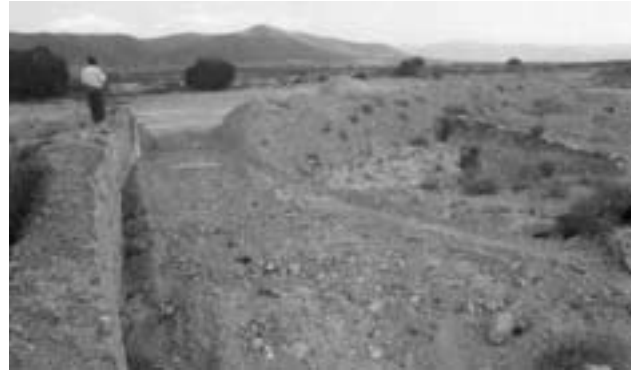
Lámina 21. Muro que sirve para desviar el agua hacia la boquera (sector 3).

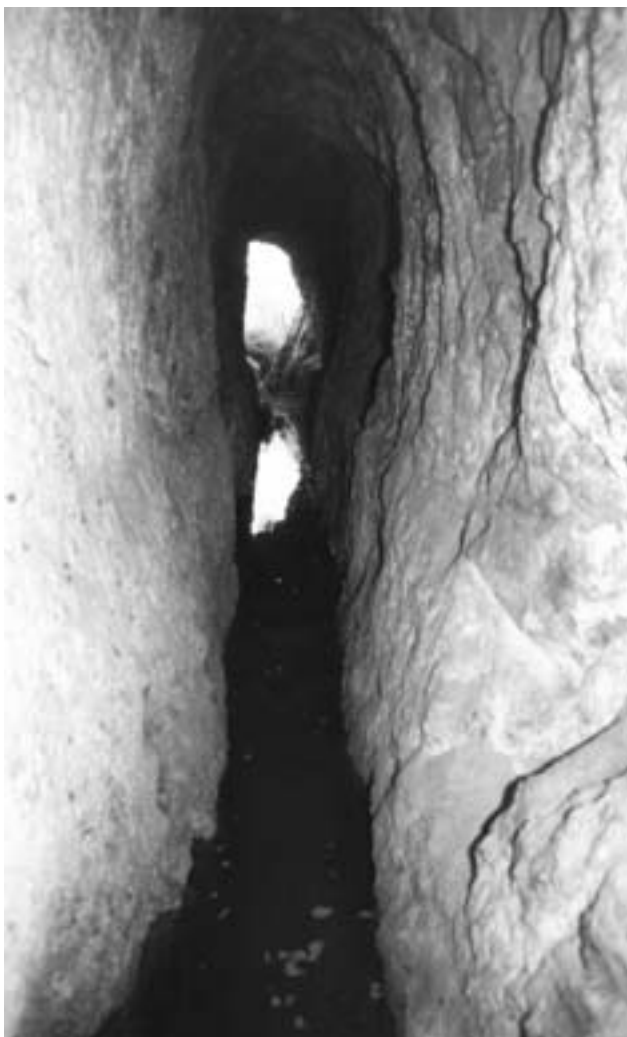
Lámina 22. Detalle de la galería (sector 1, toma 2).

- Toma 2. Se trata de una mina de agua o excavación en el terreno a modo de galería con una ligera pendiente en su base y que sirve para drenar las aguas subterráneas del conjunto rocoso en el que se penetra. Se sitúa en la margen derecha de la rambla. Su longitud total es de unos 15 m, por unos 70 cm de anchura y unos 2,2 m de altura. En la figura 5 se dibuja un corte del terreno en que se representa esquemáticamente el efecto producido.

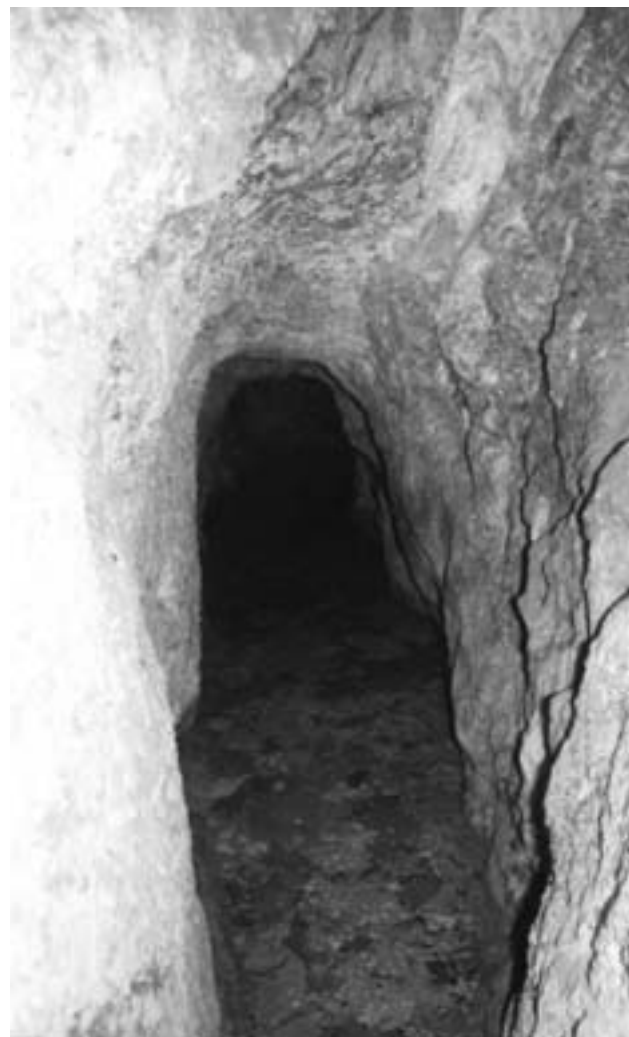
Lámina 23. Galería (sector 1, toma 2).
