ÚLTIMOS HALLAZGOS ARQUEOLÓGICOS EN LA CALLE CAVA DE LORCA: DEL SIGLO XX AL CALCOLÍTICO

Juan Gallardo Carrillo
Enrique S. Pérez Richard
Francisco Ramos Martínez
Carlos Ortiz Espinosa

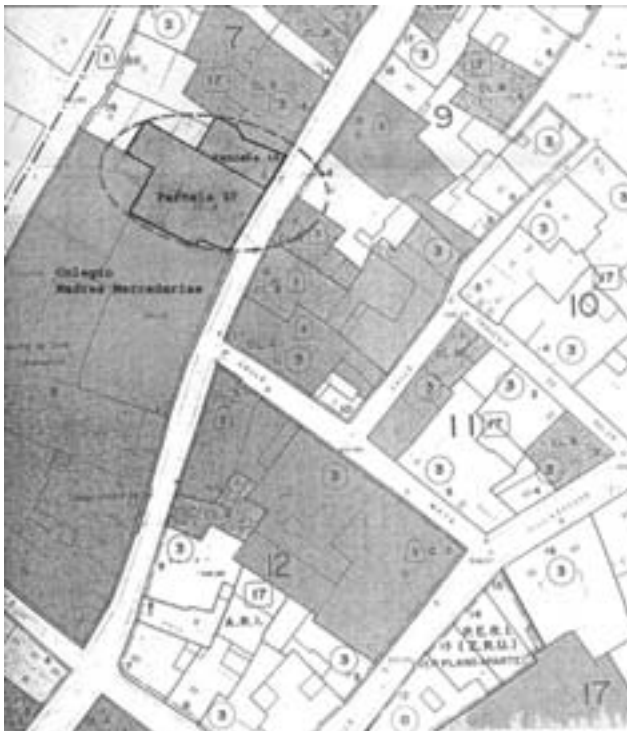
Figura 1. Situación del solar en el P.E.R.I.

La intervención se produjo por el interés que la promotora PASAJE 30 S.L. mostraba por edificar en el solar sito en la C\ Cava (Manzana 7, parcelas 16 y 17) de Lorca (Fig. 1). Dicho solar se ve sometido a la normativa del P.E.R.I. de la ciudad de Lorca, que exige una intervención arqueológica previa a la realización de cualquier obra en esa zona.
