RECUPERACIÓN, EXTRACCIÓN Y CONSOLIDACIÓN EN YACIMIENTOS ARQUEOLÓGICOS: EL CASO PRÁCTICO DE LA VILLA ROMANA DE LA QUINTILLA, LORCA (MURCIA)

Rosa Plaza Santiago
Juan García Sandoval
Alicia Fernández Díaz

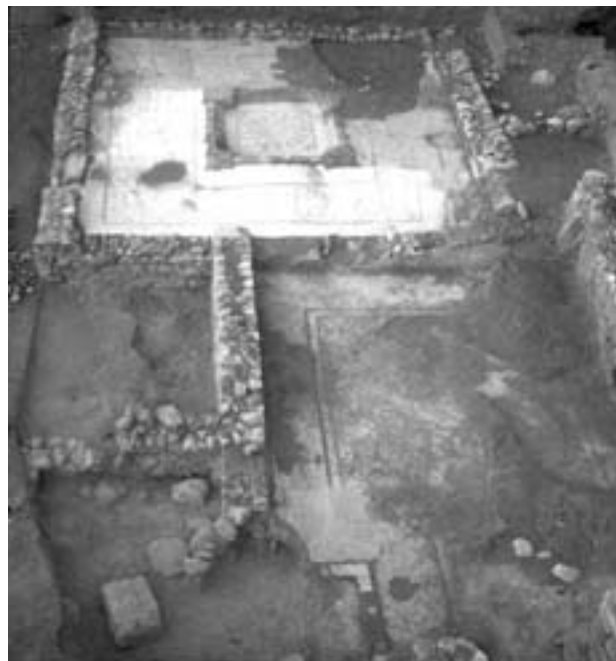
Lámina 1. Vista general de la terraza inferior (Museo Arqueológico de Lorca).

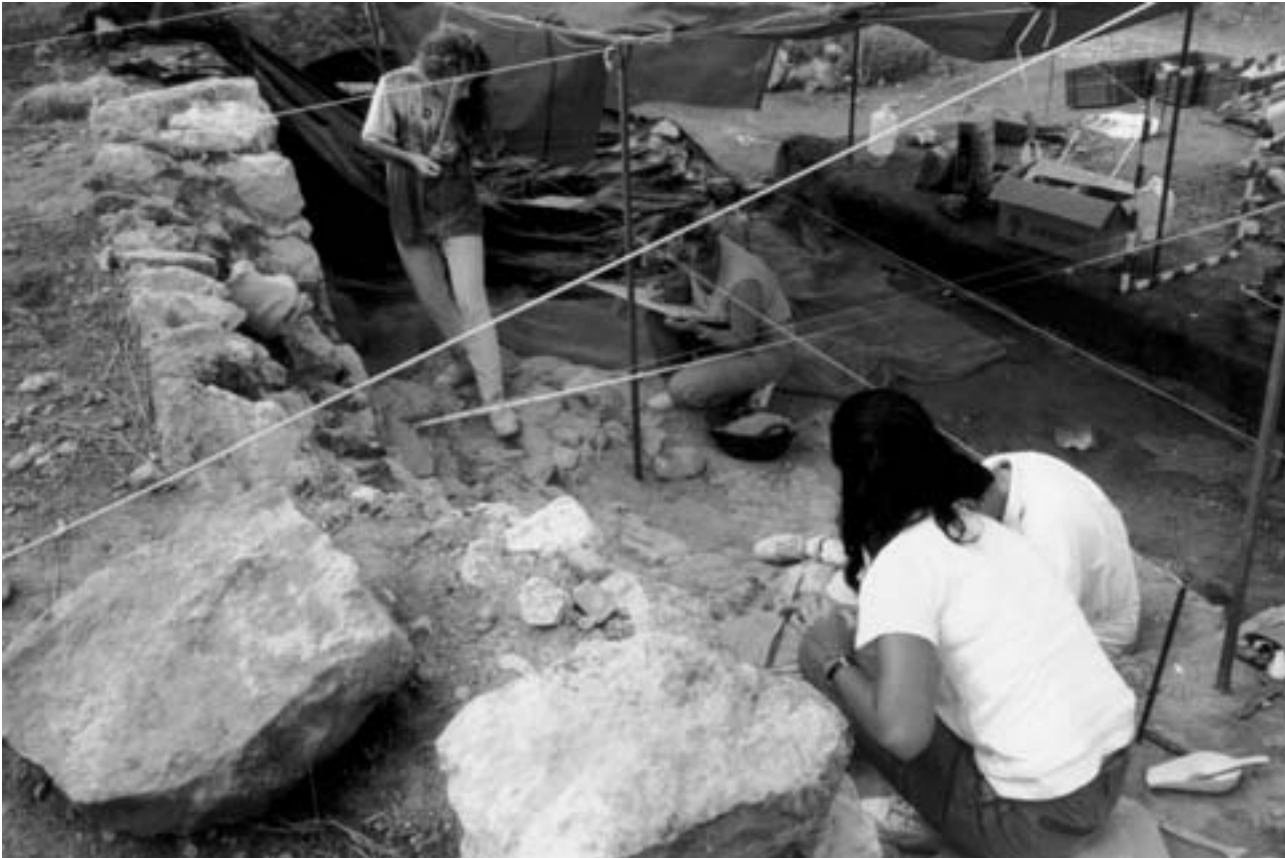
Lámina 5. Proceso de excavación y de recogida de documentación gráfica de la Habitación 7.

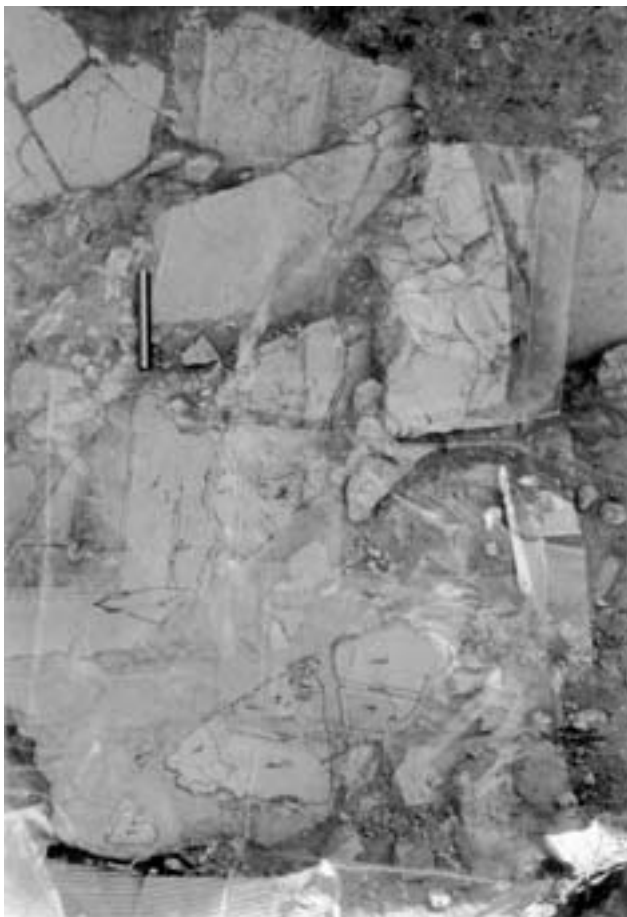
Lámina 6. Recogida de documentación gráfica.

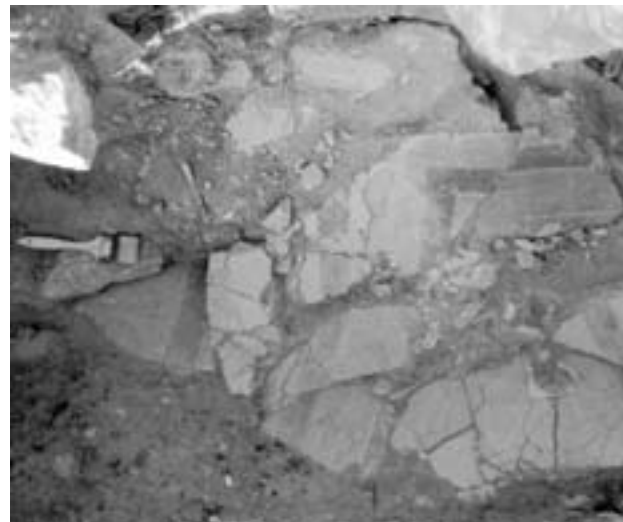
Lámina 7. Proceso de excavación y consolidación.

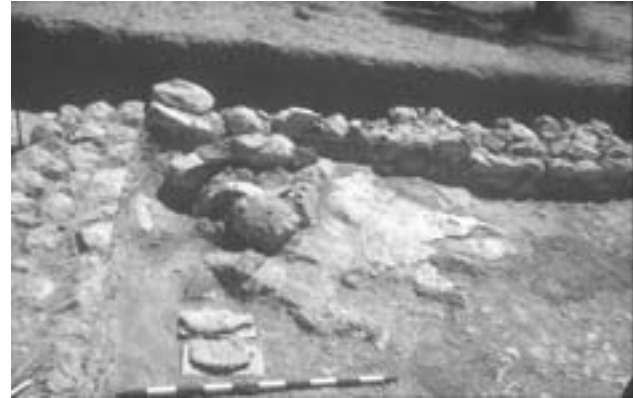
Lámina 8. Extracción de placas de pintura mural con la técnica de engasado, Habitación 26.

Se realiza en las placas con pintura hacia arriba, se protege la superficie pintada con papel japonés⁴¹ y se engasa, sobre éste con dos capas de gasas de algodón⁴², que se fija con una resina acrílica; en el caso de los fragmentos con la pintura hacía abajo, la ventaja es que la pintura esta protegida y la desventaja es que el mortero de preparación o *arriccio* se encuentra en un estado deficiente. Se engasa del mismo modo por el reverso, habiendo reducido previamente el grosor⁴³, eliminando parte de este mortero y en algunos casos llegando al enlucido o *intonaco*. Esta regularización de la parte posterior fue inevitable ya que hacía inviable el levantamiento de estas placas.

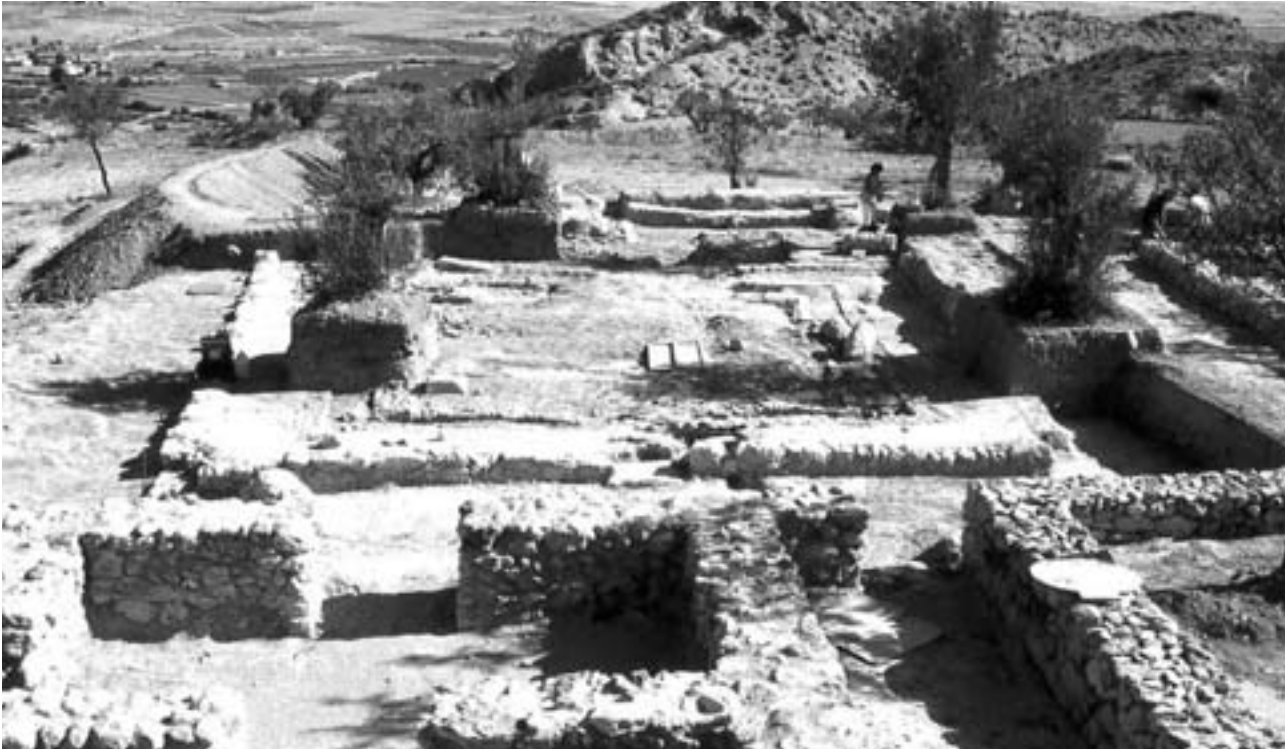
Lámina 9. Vista general de la terraza superior del yacimiento.

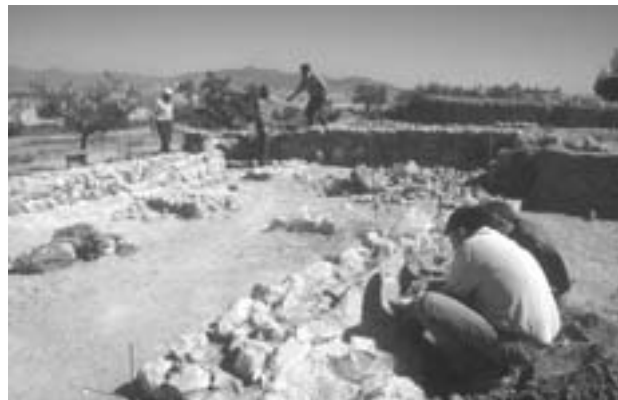
Lámina 10. Fases de trabajo de extracción de pintura del peristilo y consolidación de estructuras.

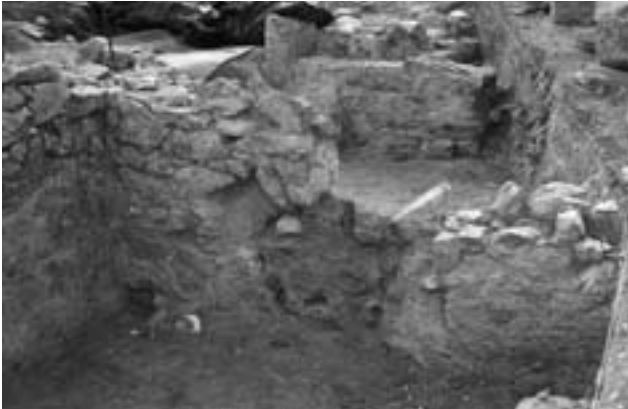
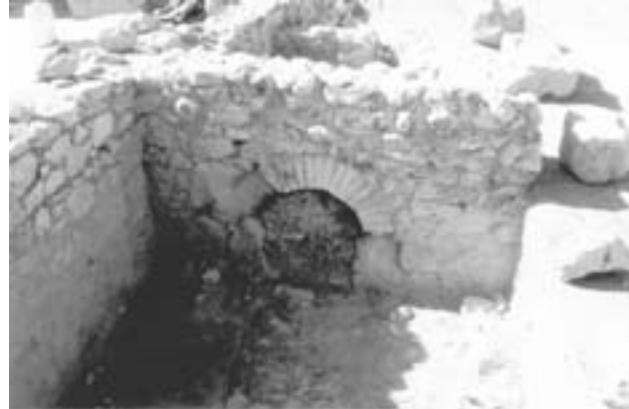
Láminas 11 y 12. Antes y después de la consolidación y protección de las estructuras.

el muro original no peligrara; la argamasa exterior⁶⁴, tiene como función y dar consistencia al paramento exterior en las juntas, este mortero es el que tiene que soportar las agresiones medioambientales (CARRERA y BARBIO, 1990)
