# LA RECUPERACIÓN Y EXTRACCIÓN DE UNA *MAQABRIYA* DE YESO PROCEDENTE DE LAS EXCAVACIONES ARQUEOLÓGICAS DE LA CALLE CORREDERA, Nº 46 (LORCA, MURCIA)

Juan García Sandoval

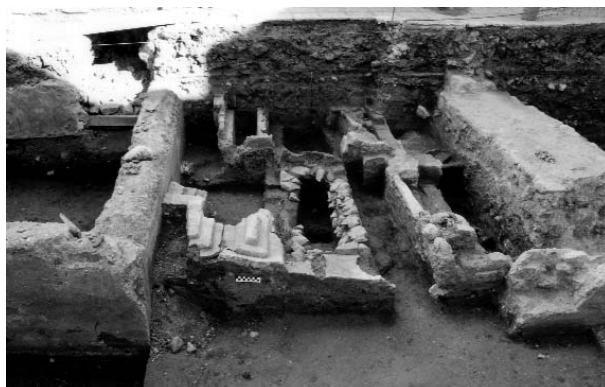
Lámina 1. Vista de la *maqbara* de la calle Corredera, donde se observan en primer término las *maqabriyas* y restos de enterramientos.

Las más interesantes, por lo novedoso y por su buen estado de conservación, eran dos *maqabriyas* de yeso del siglo XII y algunas tumbas de ladrillo destacando una con la cabecera en forma de arco de herradura y otra con cabecera ojival, datadas entre finales del siglo XII y primer tercio del siglo XIII (Lám. 1).

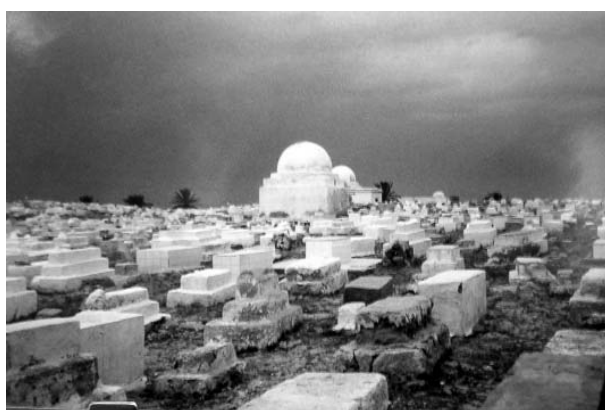
Lámina 3. Cementerio norteafricano, donde se observa la acumulación de enterramientos alrededor de un morabito y donde destacan las diversas formas de las sepulturas.

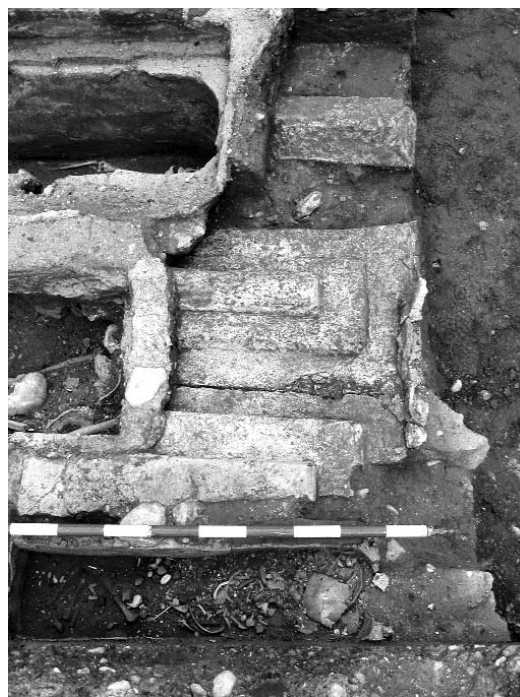
Con respecto a las patologías presentes en los restos de las *maqabriyas* de forma generalizada destacamos: grietas, fracturas, brechas, pérdidas de material original, etc., todo esto hizo que el tratamiento aplicado en la excavación resultará complicado y laborioso (Lám. 4).

Lámina 4. Estado inicial de las *maqabriyas* antes de proceder a su intervención, donde se observan diversos tipos de alteraciones y degradaciones, manifestadas en grietas, fracturas, acumulación de tierras, pérdida de material...

*A. Grietas y fracturas:* se encuentran fracturados por haber estado sometido a la presión del terreno. Se han detectado grietas debidas a la contracción material.

*B. Yeso disgregado:* la pérdida viene dada por las propias fracturas, al encontrarse éstas más débiles. Se ha detectado la presencia de carbonatos de calcio (sales insolubles) en formas de eflorescencias.

*C. Erosión de la superficie:* el yeso, al ser un material de poca dureza, se erosionó fácilmente tanto por el viento como por haber estado en el subsuelo.

*D. Acumulación de tierra:* la totalidad de la cubierta presentaba una capa de suciedad compuesta principalmente por restos arcillosos.

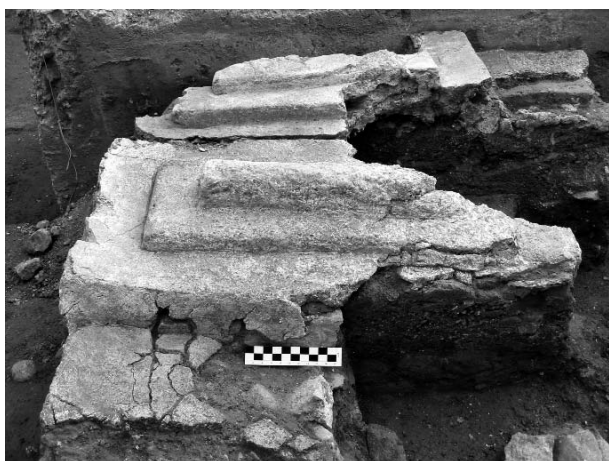
Lámina 5. Una vez procedido a su limpieza de tipo química y mecánica y su posterior consolidación. Se aparecía la erosión de la superficie al ser material de poca dureza.

### 3.2. LIMPIEZA Y CONSOLIDACIÓN (Lám. 5)

Limpieza mecánica<sup>14</sup> de la suciedad generalizada, de la tierra y restos de arcilla depositada sobre la superficie.

Limpieza de índole química, aprovechando la humedad del yeso y antes de que éstas se sequen, con la ayuda de agua desmineralizada y de hisopos de algodón. Esta labor es muy importante porque simplifica y adelanta el trabajo de la posterior restauración. La limpieza química en algunas ocasiones, no fue posible debido, al mal estado de conservación de algunas zonas.

Consolidación se realizó conforme se fue procediendo a su exhumación y de forma simultánea se realizó un tratamiento cuya finalidad era la de devolverle la cohesión o consistencia material mediante la

aplicación de un consolidante<sup>15</sup>, esta operación se repitió varias veces.

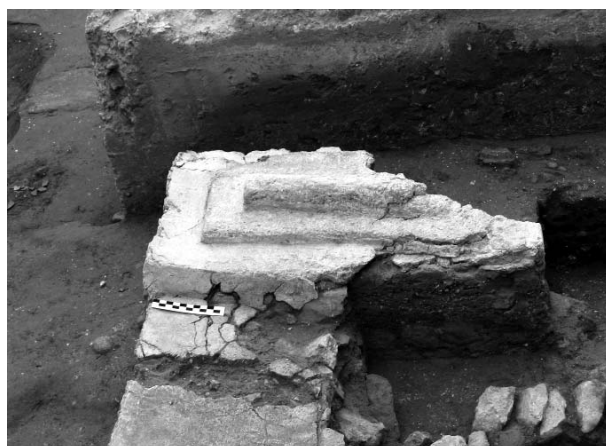
Lámina 6. Una vez procedido a la excavación de los sedimentos a su alrededor.

Se procedió a una excavación cuidadosa eliminándose con medios mecánicos<sup>13</sup> los restos de sedimento de tierra hasta donde fue posible si dañar el material, rebajándose parcialmente el terreno de alrededor hasta dejar el conjunto totalmente exento (Láms. 6 y 7).

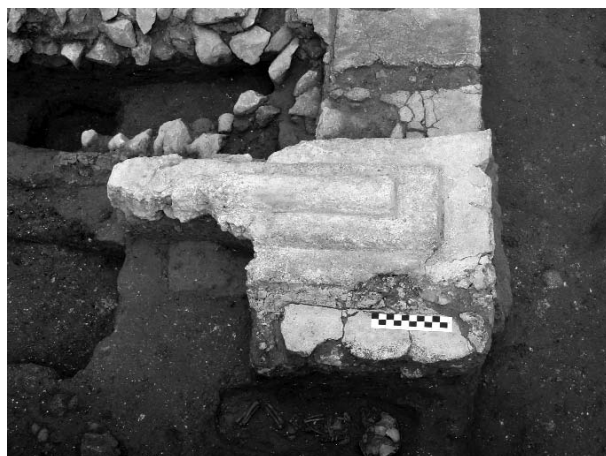
Lámina 7. La *maqabriya* mejor conservada una vez exenta y antes de proceder a su protección.

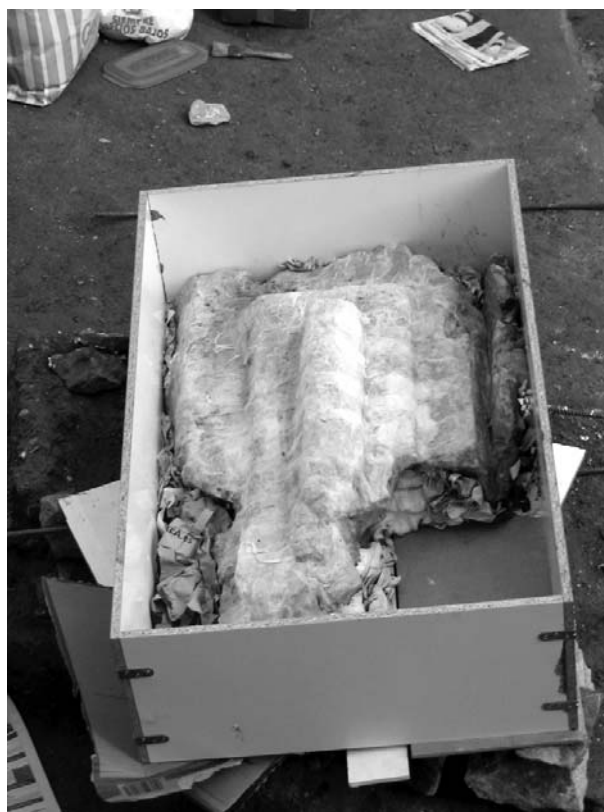
Lámina 9. Colocación de la caja sin tapaderas (inferior y superior) confeccionadas con las medidas del objeto a extraer y a modo de encofrado, para la extracción, el sistema elegido fue el “bloque mixto”, con la ayuda de poliuretano expandido como soporte de “cama rígida”.

Colocación<sup>21</sup> de la caja sin tapaderas (inferior y superior) confeccionadas<sup>22</sup> con las medidas del objeto a extraer (Lám. 9).

<sup>22</sup> La caja se confeccionó con aglomerado de 10 mm de grosor, debe de ser de poco peso y de una consistencia considerable.

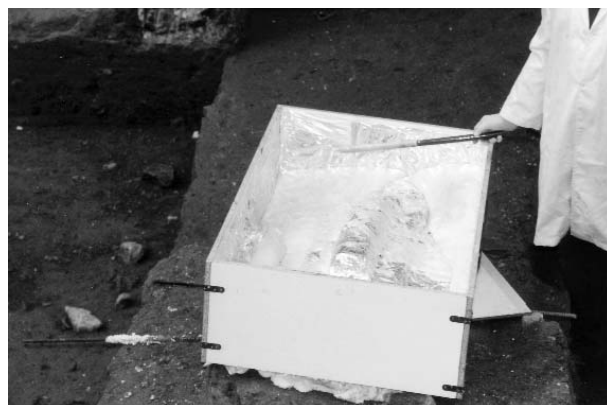
Lámina 11. Vertido de espuma de poliuretano expandido en el espacio libre entre la *maqabriya* y la caja.

Vertido de espuma de poliuretano expandido<sup>24</sup> en el espacio libre entre la *maqabriya* y la caja<sup>25</sup>, antes que el último vertido se expandiera se colocó la tapadera, adaptándose perfectamente la espuma a la caja (Láms. 11 y 12).

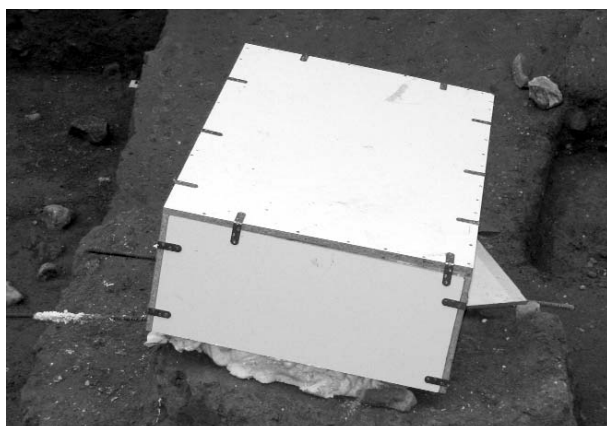
Lámina 12. Colocación de la tapadera, adaptándose perfectamente la espuma a la caja.
