# La restauración del patrimonio de Lorca en las décadas de 1960-1970. La obra de Pedro A. San Martín Moro

**Jerónimo Granados González\***

*Arquitecto*

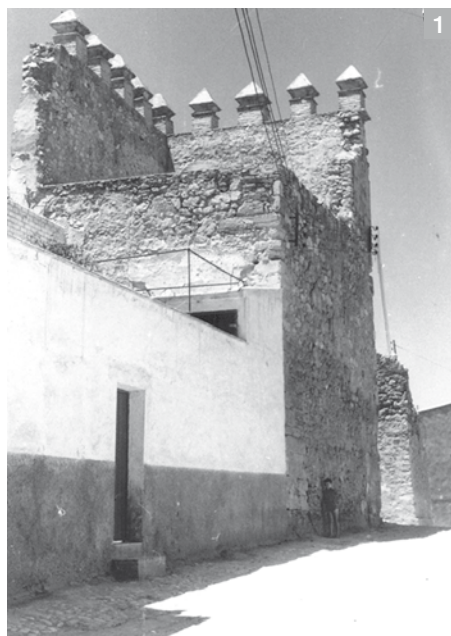
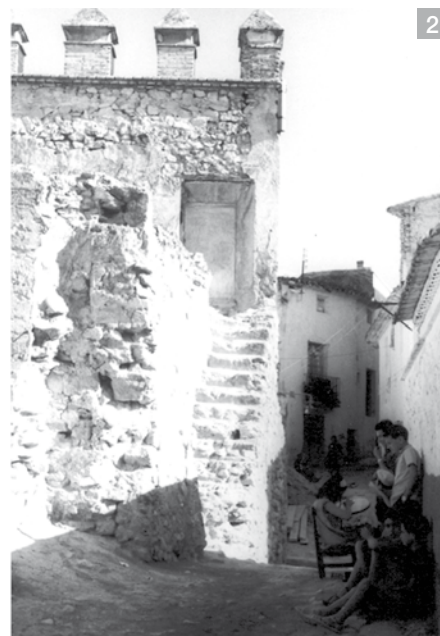
El arrendamiento de la puerta como vivienda a partir del siglo XVI, su uso continuado hasta bien entrado el siglo XX y la colmatación del foso con la edificación de las viviendas de la calle Cava, fueron absorbiendo la muralla dentro de las construcciones. Cuando en 1965 se le encarga la redacción de un proyecto de obras de restauración<sup>23</sup>, Pedro San Martín se encuentra con una construcción de dos plantas, adosada a las viviendas vecinas, que ha perdido dos de los muros que conforman una de sus esquinas (Lám. 1 y 2).

**Lámina 1.** Porche de San Antonio, 1965. Archivo Personal de Pedro A. San Martín (APPASM).

**Lámina 2.** Porche de San Antonio, 1965. APPASM.

La propuesta parte de la consideración del monumento como documento donde puede leerse toda su historia. Suprimiendo, únicamente, aquellas fábricas que presentan inestabilidad, mantiene cada uno de los paños, fábricas y retacados que se han ido añadiendo en sus reparaciones anteriores, sin llegar a primar las fábricas del XV en relación, por ejemplo a los añadidos del XVIII, realizados con mampuestos de la cantera de Murviedro, cercana a Lorca, que presentan un color rojizo, en fuerte contraste con la piedra de tonos claros de las fábricas medievales.

Su propuesta plantea la reconstrucción del nivel superior de la torre (utilizado con anterioridad como vivienda), que se corona con una hilera de almenas, similares al escaso número de ellas conservado. La altura total de la puerta se eleva por encima de los restos existentes para permitir la utilización del cuerpo superior. Sobre los arcos interiores conservados se planteaba la ejecución de un forjado de cerámica armada, correas de atado de hormigón armado y pavimento de baldosín catalán para la cubierta. El interior se revestiría de mortero de cemento

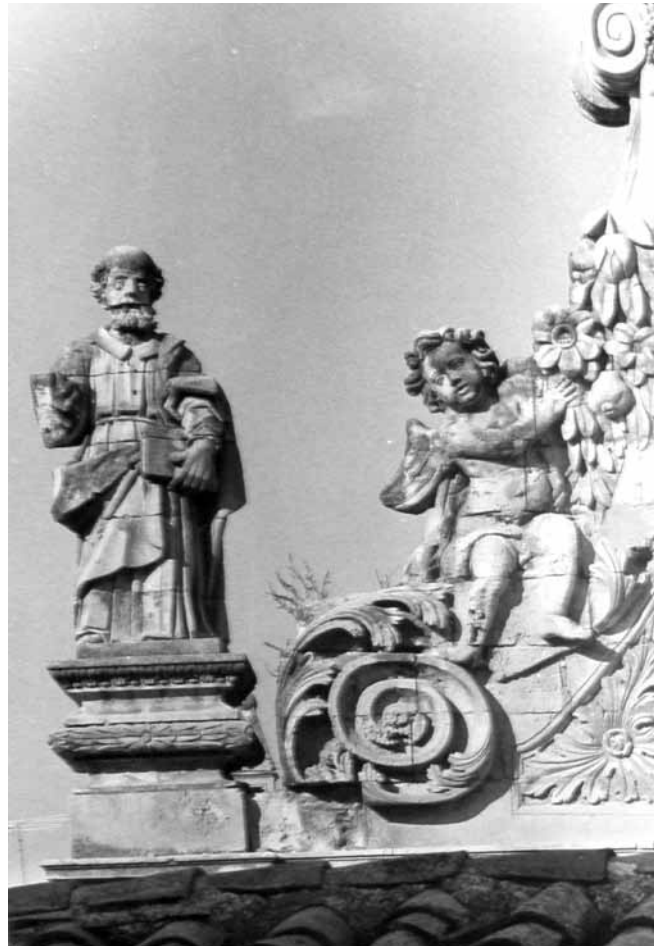
**Lámina 4.** Detalle escultórico, colegiata de San Patricio, 1982. AGIPCE.

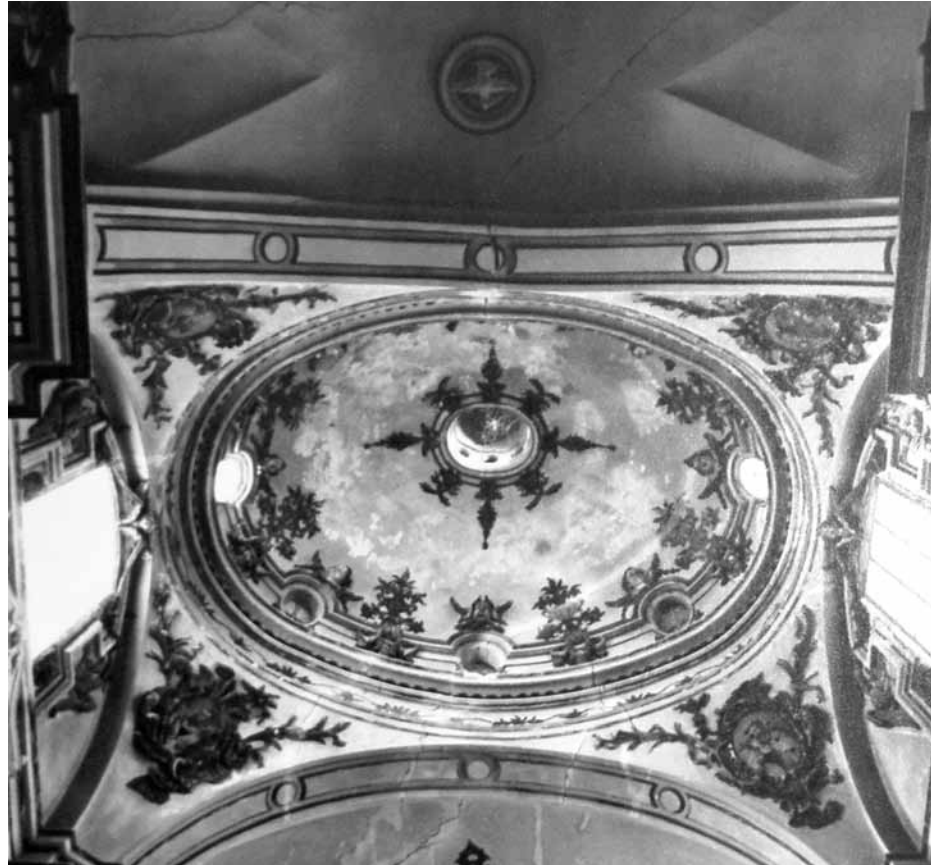
El estado ruinoso del edificio, que se cimentaba sobre una parte de la muralla medieval, llegó a un estado de inestabilidad estructural motivando su demolición a inicios de los años setenta. La iglesia conventual, reconstruida en el siglo XVIII, se caracterizaba por su cúpula ovalada, única dentro de la arquitectura barroca desarrollada en la ciudad (Lám. 5).

**Lámina 5.** Cúpula de la iglesia del convento de Madres Mercedarias, 1966. AGIPCE.
