Las construcciones medievales de la sierra de Almenara (Lorca, Murcia)

Alicia Ramírez Roldán*

Arquitecta Técnica

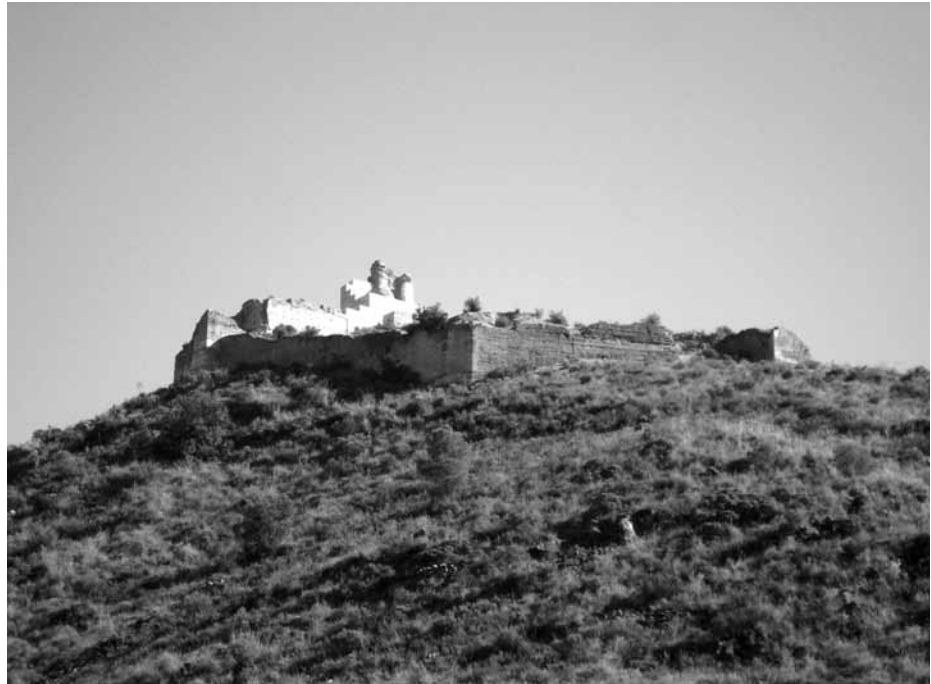
Lámina 1. Castillo de Felf.

El recinto amurallado tiene forma trapezoidal. En su interior se distinguen dos zonas. La superior posee una gran torre situada en el ángulo SE que, a modo de Torre del Homenaje, dominaría a todo el conjunto.

El recinto inferior se corresponde con un albacar, dentro del cual se hallan dos aljibes en el extremo NO, una segunda torre en la esquina NE y una tercera en el extremo SO, por donde tendría lugar el acceso mediante rampa a través de una puerta en recodo. Los muros de este castillo están realizados con tapial de calicanto y la cimentación de los lienzos de muralla se ejecuta de dos formas, directamente sobre la roca o sobre zarpas escalonadas de grandes piedras (Lám. 2).

A pesar de que en el castillo se han realizado excavaciones arqueológicas en algunas de sus partes y que se ha reconstruido el torreón principal situado al SE, su estado general sigue siendo casi de ruina arqueológica.

El resto de los muros y torres del castillo se encuentran en mal estado, presentando mermas importantes en su altura y fuerte degradación en sus paramentos, teniendo en cuenta que su situación lo hace estar expuesto a fuertes vientos.

En cuanto al estado de conservación de los aljibes podemos decir que es bueno. Aunque presenta algunas roturas y oquedades, no tiene problemas de conservación. Solo habría que vaciar el relleno interior que presentan ambos aljibes, con intención de comprobar el estado de su solera y dejar libre su altura original.

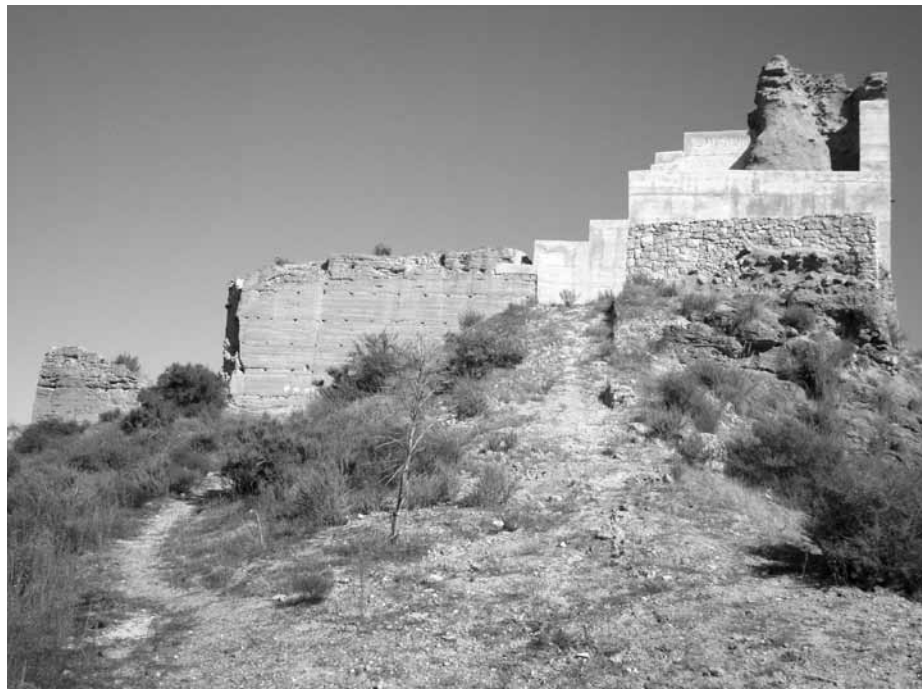
Lámina 2. Castillo de Feli.
Recinto superior de la fortaleza.
A la izquierda la Torre 2 y
a la derecha la Torre 1.

La Torre 1, situada en el extremo SE, ha sido consolidada recientemente. Tiene planta trapezoidal, presentando tres espacios: un torreón macizo en el lado E y una doble habitación en el centro y al O. La Torre 2 está emplazada en el extremo NE. Posee planta rectangular y en ella se distinguen dos plantas de alzado, si bien no se conserva el forjado intermedio, aunque han quedado las improntas, al igual que de los dinteles que había sobre su puerta de acceso, formados por rollizos de madera.

La Torre 1 se intervino en el año 1999. Se ha reconstruido con muros de hormigón la parte de la antigua torre que era maciza, cuyo relleno interior nos aparece por encima del recrecido. En cambio, de las dos estancias que tenía junto a ella, al O, solo se ha señalado la exterior, cerrándose con un muro de mampostería ordinaria de piezas de cantera, técnica constructiva que no aparece en ninguna otra parte del castillo, cuando el resto de este muro que han conservado se aprecia claramente que fue ejecutado de tapial de calicanto.

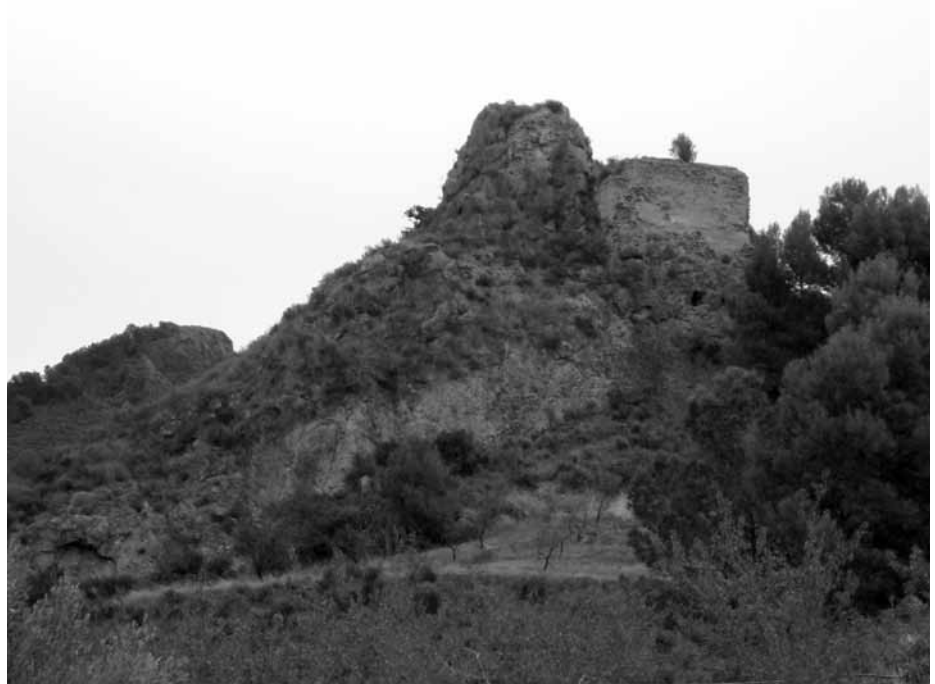
Lámina 3. Castillo de Aguaderas.

Los restos conservados de este castillo roquero están contruidos con la técnica del tapial de calicanto. En esta fortaleza se puede intuir su acceso en recodo, restos de muros y de varios torreones y un aljibe. En el lateral S de la torre principal se pueden ver los mechinales de los andamios. Junto a ella hay una rampa que termina en recodo y que debe corresponderse con la entrada al castillo. En el interior del recinto apenas se pueden ver restos de estructuras emergentes. Lo que mejor se conserva es un pequeño aljibe de planta rectangular, cubierto con bóveda de cañón y construido con tapial hormigonado.

El estado de conservación de este pequeño castillo roquero es bastante deficiente. La torre principal y el aljibe son los elementos que mejor han llegado hasta nosotros, aún teniendo en cuenta que este último tiene la mayor parte de la bóveda hundida. El resto de estructuras murarias y de torres existentes apenas se pueden distinguir, si bien se reconoce por donde iba su trazado. Presenta abundante vegetación y habría que limpiar el relleno del interior del aljibe.

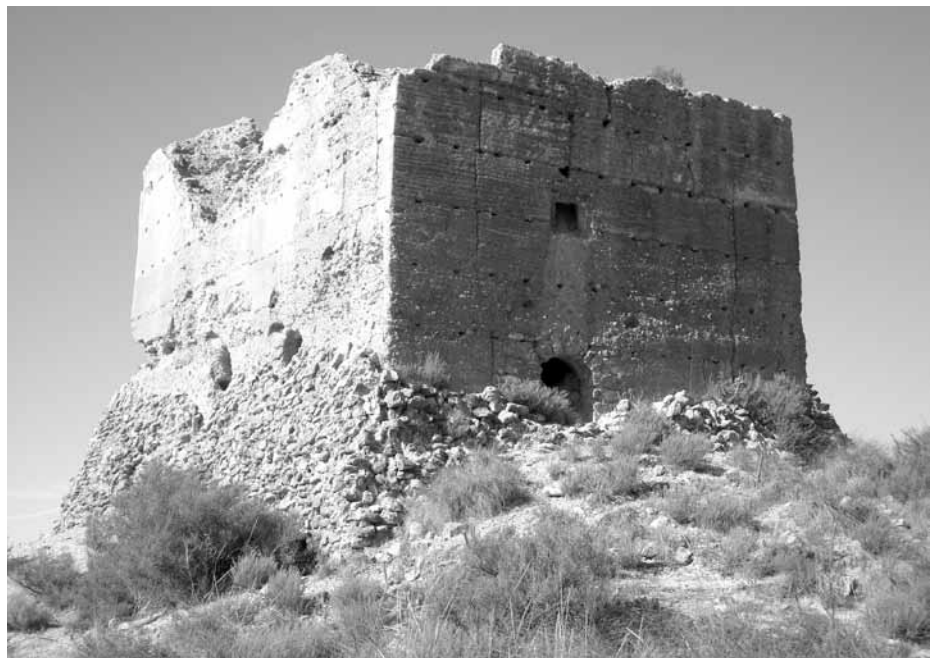
Lámina 4. Castillo de Tébar.
Torre del Homenaje.

La muralla, construida con tapial de tierra y cal y cimientado de mampostería, se desarrolla a media ladera del cerro en el que se ubica. En su parte más elevada, en el extremo O del cerro, nos encontramos una gran torre, a modo de Homenaje, de planta rectangular y construida con tapial calicastro. Se encuentra reforzada en su base por un muro de mampostería en talud, construido en época posterior. Dadas las características formales de este edificio estamos ante un clarísimo ejemplo de una “torre de alquería”, rodeada por una muralla que delimitaba un albacar donde refugiar al ganado en caso de asedio (Lám. 5).

El estado de la torre de alquería no es del todo malo, teniendo en cuenta que se conserva la sala abovedada la sala de la planta baja casi completa. No podemos decir lo mismo de la sala superior, que si bien conserva el arranque de sus muros, en algunas partes hasta con 2 metros de altura, no han llegado restos de su cubrición ni de la terraza superior. Habría que limpiar de escombros toda esta planta superior, quitándole peso a la bóveda existente y eliminando la vegetación actual de la que se observan hasta árboles.

En el proyecto de intervención habría que tomar la decisión de demoler el muro de mampostería ataludado, en vías de dejar la torre en su estado primigenio, consolidando la base de tapial si es que se encuentra en mal estado, o restaurar dicho muro de mampostería. De todas formas, es necesario excavar los alrededores de la torre para descubrir la roca sobre la que se asienta y eliminar todos los rellenos acumulados durante siglos por los materiales provenientes de los muros y bóveda de la propia torre.

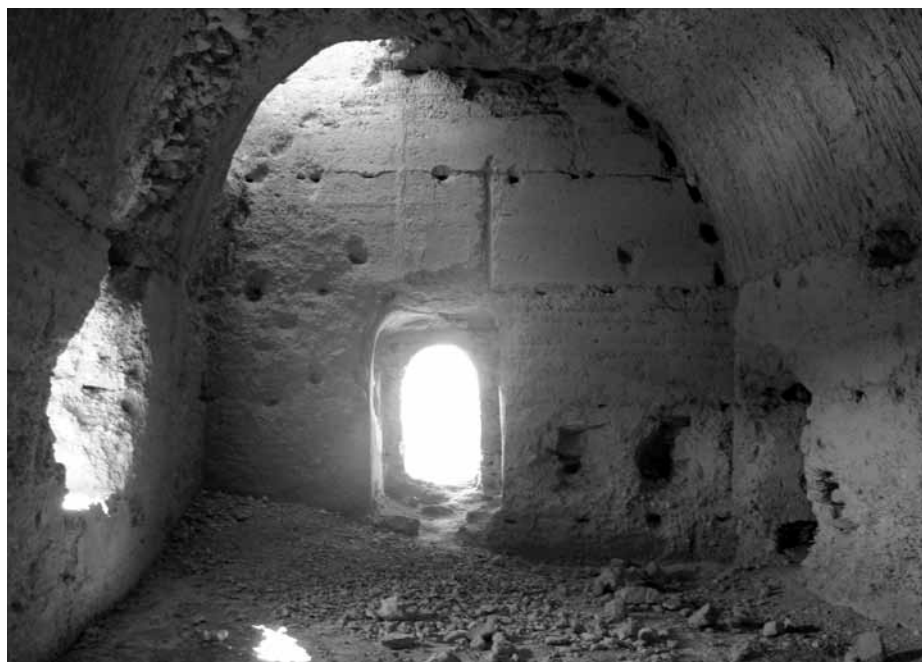
Lámina 5. Castillo de Tébar. Interior de la Torre del Homenaje.

En el interior de la torre encontramos una amplia sala abovedada, a la cual se accede actualmente por dos huecos enfrentados abiertos en los muros E y O, si bien el original parece el primero, ejecutado mediante arco de medio punto de sillarejos, que podría ser de época posterior a la primitiva torre. Aparte de estos, encontramos otro hueco de paso en el muro N que no tiene reflejo por la fachada exterior, por lo que podría ser el acceso a la escalera embutida en el grueso de este muro que subiría a la planta superior. La sala se cubre con una gran bóveda de cañón construida con mampostería enfoscada con mortero de cal que, al haberse perdido casi en su totalidad fue revestida más modernamente con mortero de yeso que deja resaltes y aristas, como si se hubiera aplicado con la mano.

La Torre del Homenaje debió tener varios niveles, posiblemente cuatro, estando su acceso en el nivel de la primera planta. Debajo de esta

primera planta debe existir un aljibe dada su gran altura, al igual que sucede en la mayoría de las torres con características similares. Sin embargo no podemos confirmarlo sin realizar una excavación arqueológica que puedan encontrar restos de estructuras de este espacio o del brocal que debía situarse en la clave de dicha bóveda.

Sería necesario investigar la existencia del posible aljibe bajo esta sala abovedada, realizando la oportuna excavación arqueológica y limpiando el suelo hasta dejar visible el pavimento de la misma, en vías de intentar localizar un posible brocal de dicho aljibe. La sala abovedada presenta en la actualidad dos grandes agujeros abiertos en su cara S, quizá para

la entrada de luz y ventilación y que habría que cerrar, al igual que el hueco de acceso abierto en la fachada O. De la misma manera, sería necesario el completar el roto que tiene la bóveda en su ángulo SO. Por último, se hace necesario e imprescindible para el estudio formal de la torre, descubrir la escalera que comunicaba con la planta primera.

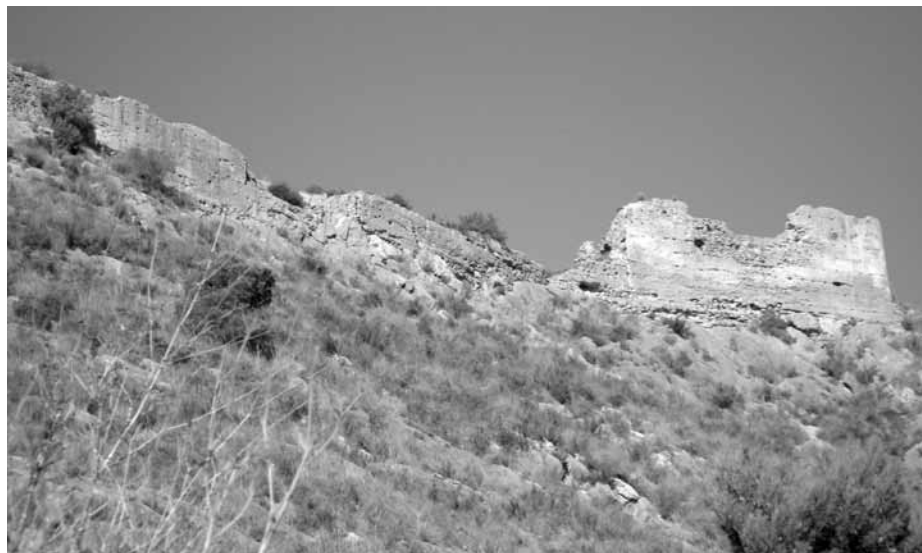
Lámina 6. Castillo de Chuecos.

Se conserva la muralla de todo el perímetro de este pequeño castillo roquero, en especial los muros de la torre principal. Sin embargo, su estado de conservación es deficiente. Todo el interior de la fortaleza se encuentra relleno de tierras y con vegetación, lo que haría necesario, dado su pequeño tamaño, una excavación y limpieza de toda su superficie. El aljibe presenta la bóveda rota en sus extremos, estando relleno en su interior, por lo que necesitaría también una limpieza.

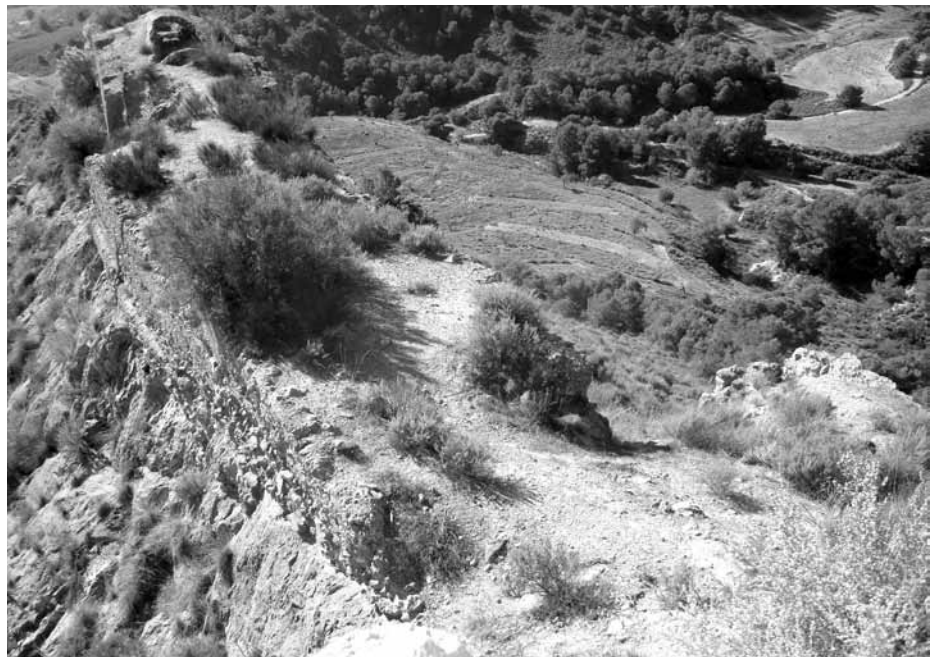
Lámina 7. Castillo de Chuecos. Imagen del recinto fortificado visto desde la Torre del Homenaje.

El recinto fortificado tiene forma rectangular y alargada. El acceso pudo haberse realizado por una puerta en recodo ubicada en una torre situada en el tramo N de la muralla. Estas están construidas con tapial de calicanto sobre cimientos de mampostería.

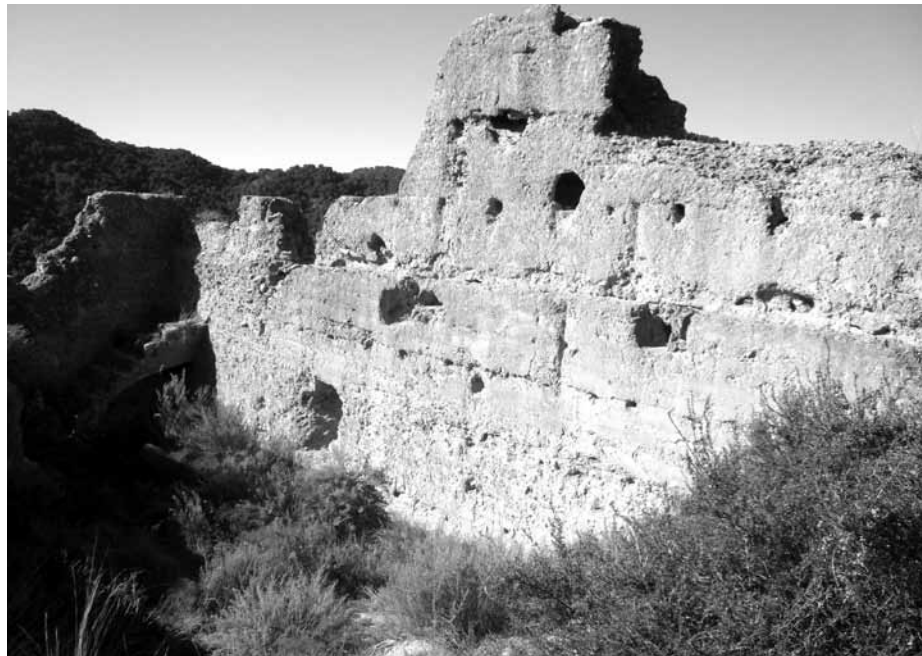
La Torre del Homenaje está ejecutada con tapial de calicanto y su cimentación se hace directamente sobre la roca. El acceso a ella debió realizarse por su cara O. Sus muros conservados alcanzan gran altura, siendo el mayor el situado en la cara N. En ellos se abren saeteras, pre-

sentando visibles los orificios de las agujas y mechinales, así como los de los entustes de las vigas de madera de los forjados que dividían la torre en varios niveles. En la zona E se conserva un tramo de escalera ejecutada con bóveda y peldaño de ladrillo, muy posiblemente de época posterior (Lám. 8).

Lámina 8. Castillo de Chuecos. Interior de la Torre del Homenaje. Zona N.

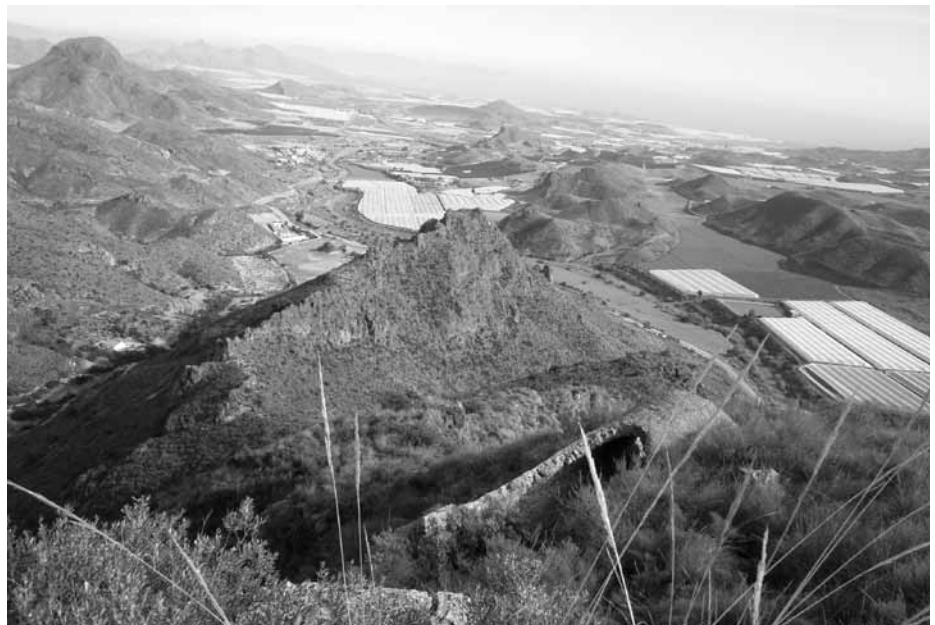
Lámina 9. Castillo de Amir. Vista del aljibe desde donde debió estar situada la torre principal.

La única construcción conservada es un aljibe de planta rectangular y cubierto con bóveda de cañón. Hasta el arranque de la bóveda está

construido con tapial hormigonado, siendo la bóveda de mampostería. Exteriormente, un muro de tapial de calicanto abriga a la parte no excavada del aljibe. El interior conserva parte del enlucido original.

A excepción del aljibe que se conserva en relativas buenas condiciones, aunque tiene la bóveda rota en su mitad O y se encuentra relleno en su interior, el resto de la fortaleza es prácticamente inexistente, con escasos restos de muros de tapial de calicanto muy deteriorados y, en la mayoría de su trazado, difícilmente reconocibles.

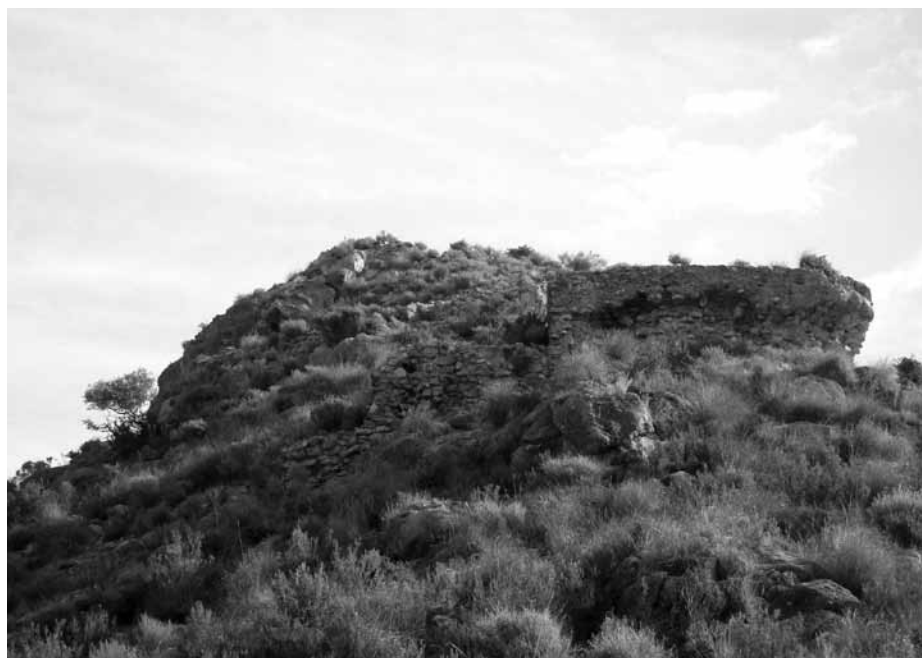
Lámina 10. Castillo de Ugéjar. Construcciones en la zona inferior.

Los restos de construcciones que quedan de este castillo se encuentran repartidos en tres zonas del cerro, inferior, intermedia y superior, sin conexión aparente entre ellos. De los restos arquitectónicos del castillo conservados, podemos identificar como correspondientes a la época musulmana los construidos con tapial. En la zona inferior del cerro, en su ladera O, se encuentran restos de estructuras realizadas con tapial de calicanto. Entre ellas se distingue una torre macizada de planta cuadrada (Lám. 11).

Se conservan bastantes restos de estructuras de esta fortaleza, aunque el estado general de las mismas es de completo abandono, encontrándose las murallas y torres semiderruidas, trozos de torres caídos por las laderas del cerro y todo lleno de abundante vegetación que hace difícil el localizar algunos restos.

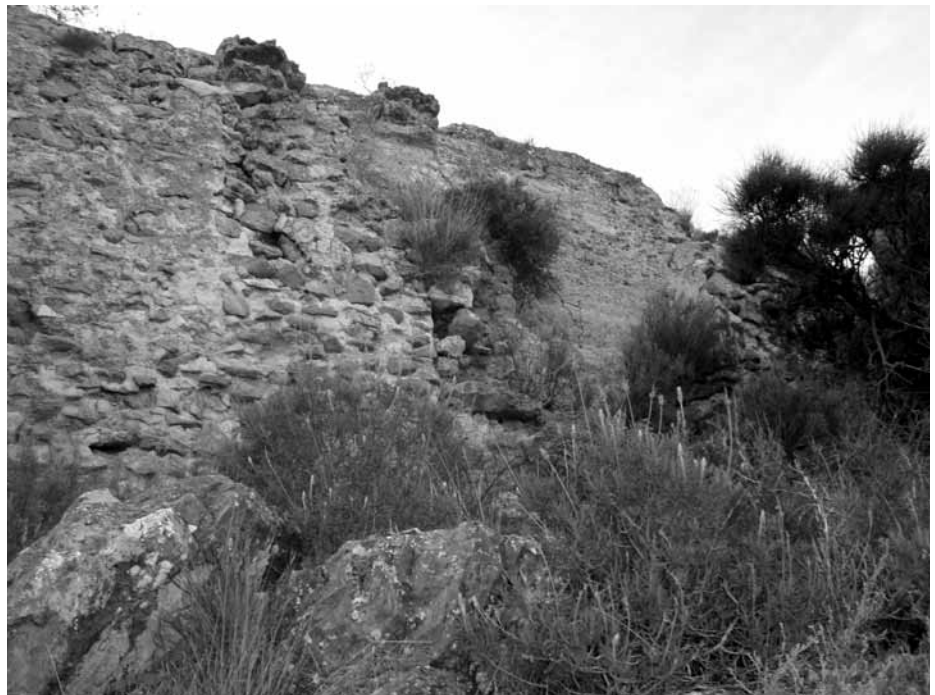
Lámina 11. Castillo de Ugéjar. Muralla zona intermedia. Tramos de mampostería y de tapial hormigonado.

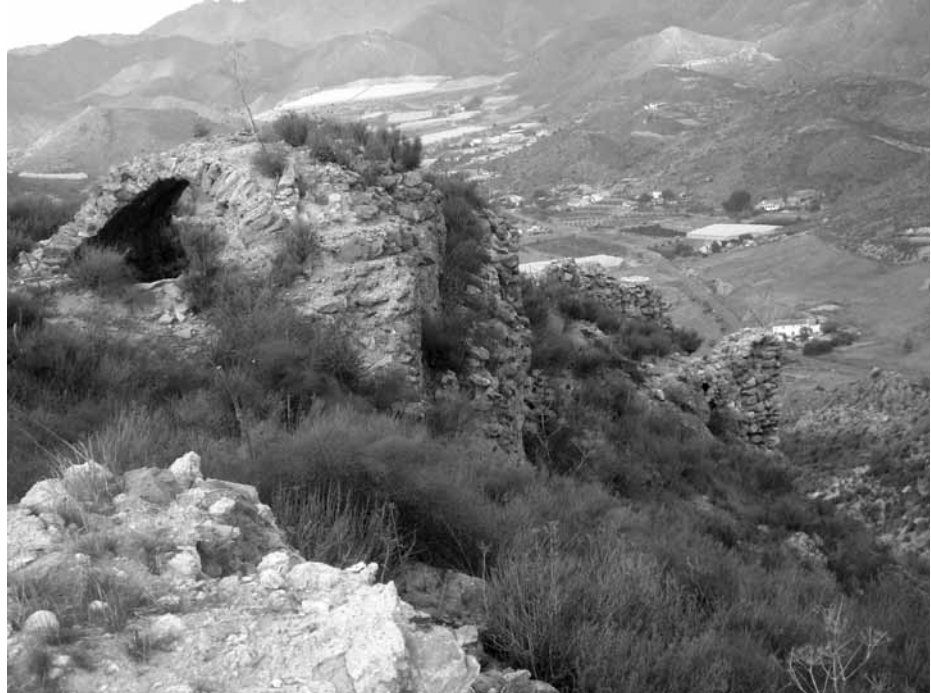
A mitad de la ladera N del cerro y aprovechando una pequeña vaguada encontramos un aljibe construido con tapial hormigonado y reforzado exteriormente en su lado más desfavorable por un muro de mampostería con contrafuertes, posiblemente de construcción cristiana. Este primer aljibe estuvo cubierto por una bóveda de cañón, ejecutada con mampostería, de la que hoy solo quedan sus arranques. Próximo a este aljibe arranca un tramo de muralla de tapial de calicanto, jalonada con torreones rectangulares y macizos construidos con mampostería (Lám. 12).

En la zona superior del cerro, en su ladera N, encontramos otro tramo de muralla de tapial de calicanto entre la que se aprecian restos de otros muros y torres de mampostería, al parecer de construcción posterior. Alineado con estos tramos de muralla encontramos un nuevo aljibe, de planta rectangular y muros de tapial hormigonado, cubierto con bóveda de cañón de mampostería de lajas. Conserva parte del enlucido de cal y revestimiento de almagra.

Lámina 12. Castillo de Ugéjar. Construcciones en la parte alta del cerro.

En cuanto a los dos aljibes conservados, el de la zona inferior ha perdido la bóveda que lo cubría y su interior se encuentra completamente colmatado. El de la zona superior se encuentra en mejores condiciones, si bien tiene rotos los dos extremos de la bóveda de mampostería de lajas y también tiene mermada su altura por los rellenos.

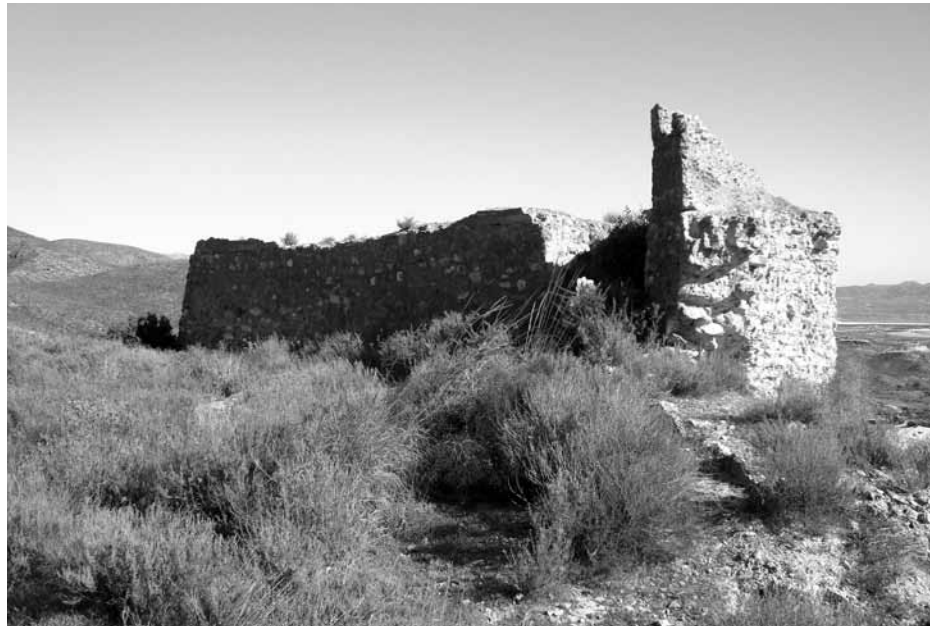
Lámina 13. Castillo de Calentín. Muralla y torre, cara N. Nivel inferior de mampostería y nivel superior de tapial.

Entre los restos conservados del castillo destaca un gran tramo de muralla en cuyo extremo O se sitúa una torre. Tanto en el tramo de muralla como en la torre se distinguen tres tipos de fábrica, de tal modo que sobre un grueso muro formado por dos hojas de mampostería monta un tapial de tierra, pobre en cal. De estos dos muros de mampostería quedan escasos restos del situado al exterior, mientras que el interior se conserva en perfectas condiciones (Lám. 14).

Los importantes restos conservados de esta pequeña fortificación están muy deteriorados y en un estado general de abandono. La parte alta de las murallas y de la torre, de tapial de tierra y cal, está prácticamente desaparecida. Los recreidos de mampostería, posiblemente ejecutados en una época posterior están muy deteriorados. La parte mejor conservada es el paramento interior de la muralla S y de la torre SE, donde el rejuntado se encuentra en perfectas condiciones, completamente enrasado con los mampuestos.

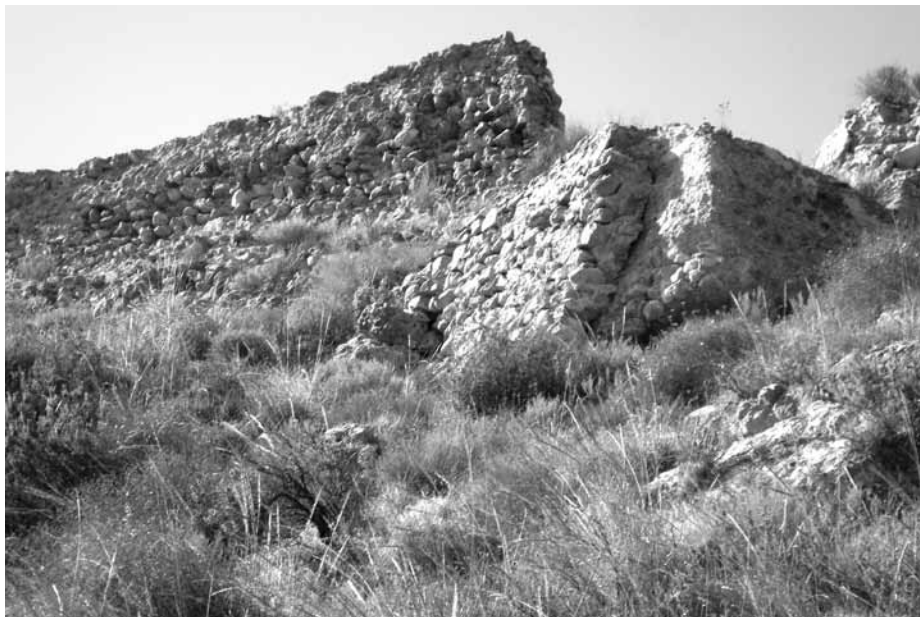
Además del tramo descrito, hay restos de otros trozos de muros y torres contruidos de tapial de calicanto, algunos de ellos forrados posteriormente con otros de mampostería.

Lámina 14. Castillo de Calentín. Recreido de mampostería en muro de tapial de calicanto.
