# Un grafito histórico antropomorfo del siglo XVIII de Lorca (Murcia). Nuevas aportaciones a partir de su extracción, consolidación y revisión

Tras el hallazgo, estudio y publicación en el pasado número de la revista Alberca de un conjunto de grafitos históricos datables entre los siglos XVIII y XIX en un cortijo situado a las afueras de la ciudad de Lorca; y dado el interés histórico y etnográfico que suscitó especialmente el de tipo antropomorfo, el Museo Arqueológico Municipal transmitió su interés en la recuperación y salvaguarda de dicha representación de arte espontáneo. Esta noticia es una síntesis de los trabajos efectuados.

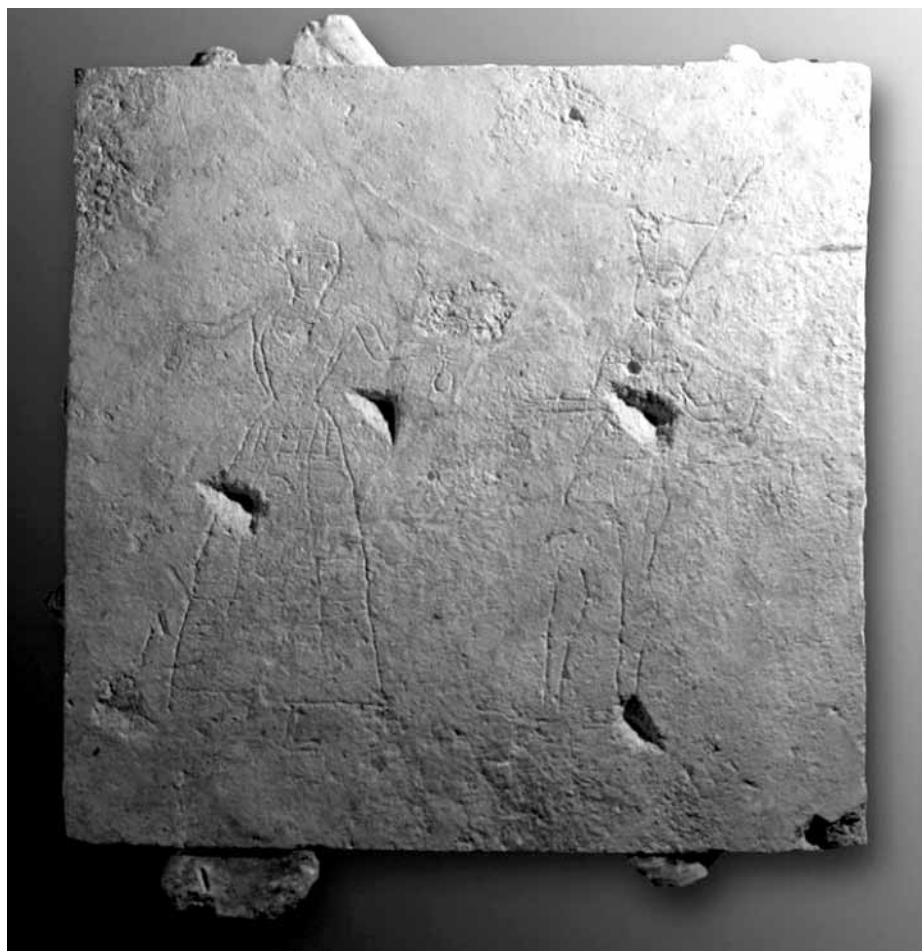
Lámina 4. Final.

Una vez acabados los trabajos la pieza fue entregada y custodiada por el Museo Arqueológico Municipal de Lorca pasando a formar parte su colección.
