# Incidencia de los terremotos en el conjunto monumental de Santo Domingo (Lorca, Murcia)

Juan Carlos Cartagena Sevilla\*

*Arquitecto*

Tras los terremotos del 11 de mayo de 2011 el conjunto monumental de Santo Domingo de Lorca quedó seriamente perjudicado. Ante el inminente colapso de las partes más afectadas, se procedió de inmediato, a realizar las obras de emergencia necesarias para evitar daños irreparables tanto a las personas como al patrimonio. Estas obras se concretaron en el desmontaje, catalogación y traslado del claustro, así como en el apeo de la capilla del Rosario y todas sus medidas complementarias, como zunchado, afianzamiento de fábricas, desmontaje de la torre del lateral derecho, reparaciones en cubiertas con accesos de agua, etc.; incidiendo en la adopción de todas las medidas necesarias para la protección de las personas que realizaban dichos trabajos y del patrimonio contenido en los inmuebles. Una vez afianzados los edificios se han ido realizando los trabajos necesarios, para que poco a poco y según las posibilidades económicas, el conjunto monumental vaya recuperando su normalidad, tanto en su funcionamiento institucional como en su esplendor, de manera

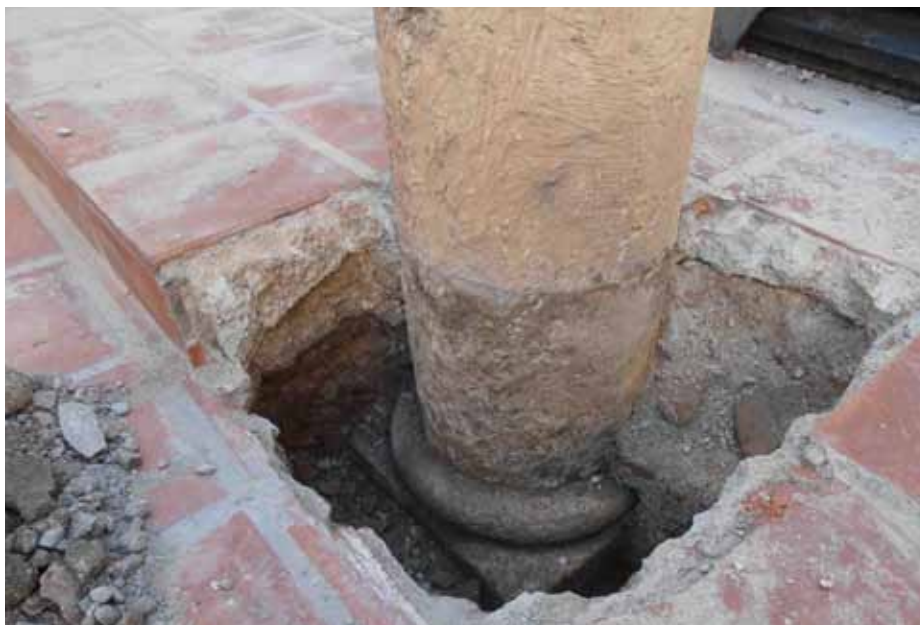
Lámina 2. Las basas se encontraban bajo la cota del pavimento.

Como resultado de todas estas intervenciones, el claustro del convento de Santo Domingo quedó fuera de contexto, perdiendo su concepción estética y por supuesto su lectura histórica. Además mostraba un precario estado, fuera de alineación y curvado hacia el interior, pre-

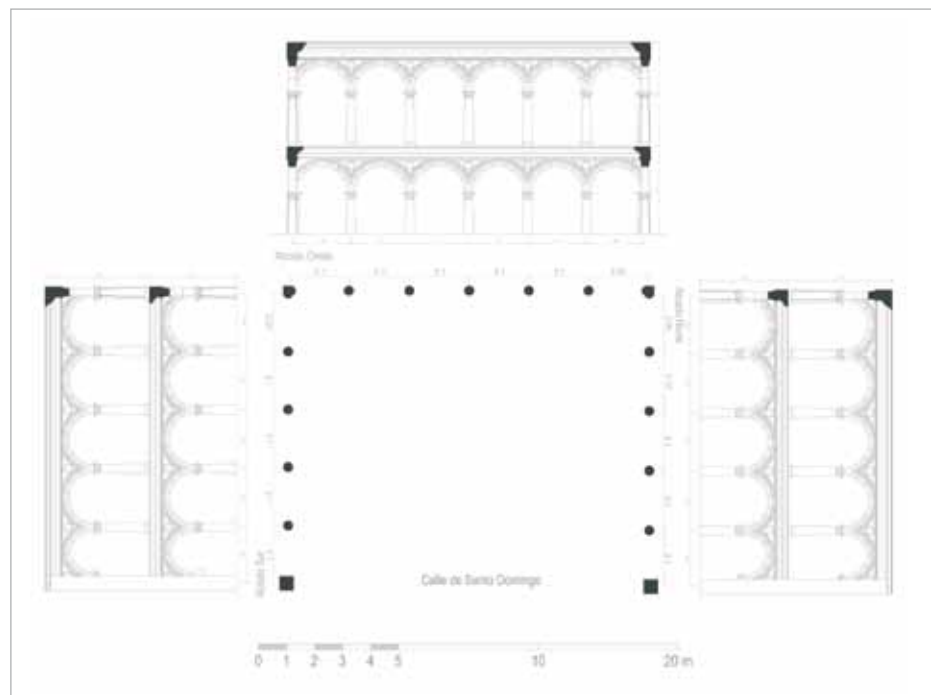
**Figura 2.** Levantamiento de los planos del claustro.

Todas las piezas que componen la arcada fueron documentadas, clasificadas y almacenadas convenientemente. Para ello y siguiendo las recomendaciones de la UNESCO, se adoptó un método métrico que permite obtener las medidas y planos precisos para restituir el monumento. Así pues, una vez estabilizado transitoriamente el claustro, y antes de proceder a su desmontaje, se procedió al levantamiento de planos para enumerar y reflejar posicionalmente cada sillar del conjunto, acompañando de fotografías para facilitar su inventariado (Fig. 2). Todas las piezas fueron sigladas para lo cual se dividió el claustro en sus tres flancos, estableciendo en cada uno de estos alzados, las distintas filas indicadas con letras mayúsculas de orden ascendente desde la A (de las basas) a la N (correspondiente a las cornisas), considerando los arcos desde la línea de imposta como

una fila. En algunos casos, hubo de desdoblarse alguna fila, utilizando en estos casos para su nomenclatura la letra minúscula, también en sentido descendente.

A su vez, en cada fila y de izquierda a derecha, se numeró cada pieza con números árabes, y en orden ascendente (ejemplo: pieza 1- fila N- alzado norte o de forma más abreviada: 1-N- norte). Así, cada una de las piezas fue marcada convenientemente en zona no visible una vez reubicada, elaborando para cada una de ellas su correspondiente ficha que incorpora:

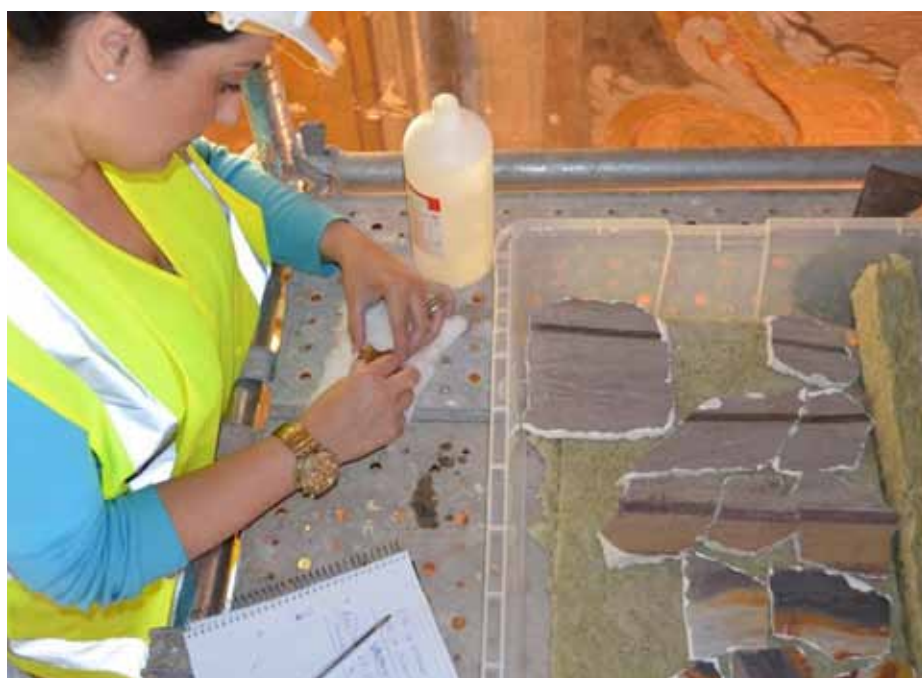
**Lámina 19.** Recuperación de los trozos desprendidos de la cúpula, pertenecientes a decoraciones pictóricas.

1. Inicialmente se procedió a vaciar la capilla de todos los elementos ornamentales, imágenes, piezas de la colección del museo, muebles, bancos y demás enseres portables y a proteger todos aquellos elementos ornamentales que no se pudieron desmontar, con el fin de evitar daños o deterioros durante la instalación de los apeos.
2. Se recogieron de todos aquellos fragmentos de revoco desprendidos y pertenecientes a elementos ornamentales, principalmente de la cúpula y motivos decorativos de las paredes y bóvedas de la capilla. Los restos fueron fotografiados, clasificados, identificados, limpiados y almacenados correctamente hasta que se proceda a la restauración. También se realizó el copiado de motivos ornamentales de paredes y bóvedas que han quedado dañados, mediante plantillas y calcos con los que se podrán rehacer en la futura intervención de restauración (Lám. 19 y 20).

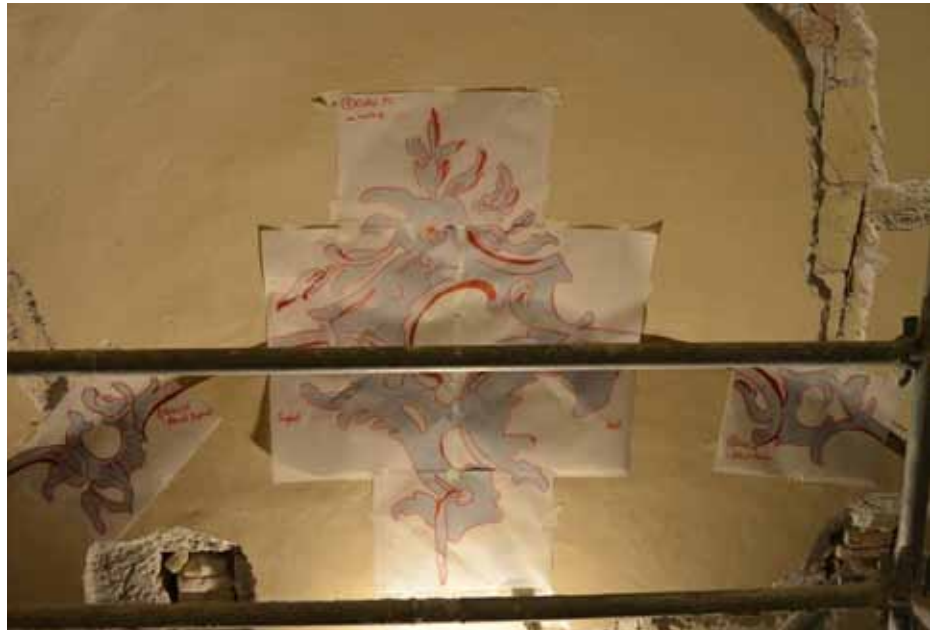
**Lámina 20.** Se hicieron plantillas de todos los motivos decorativos.

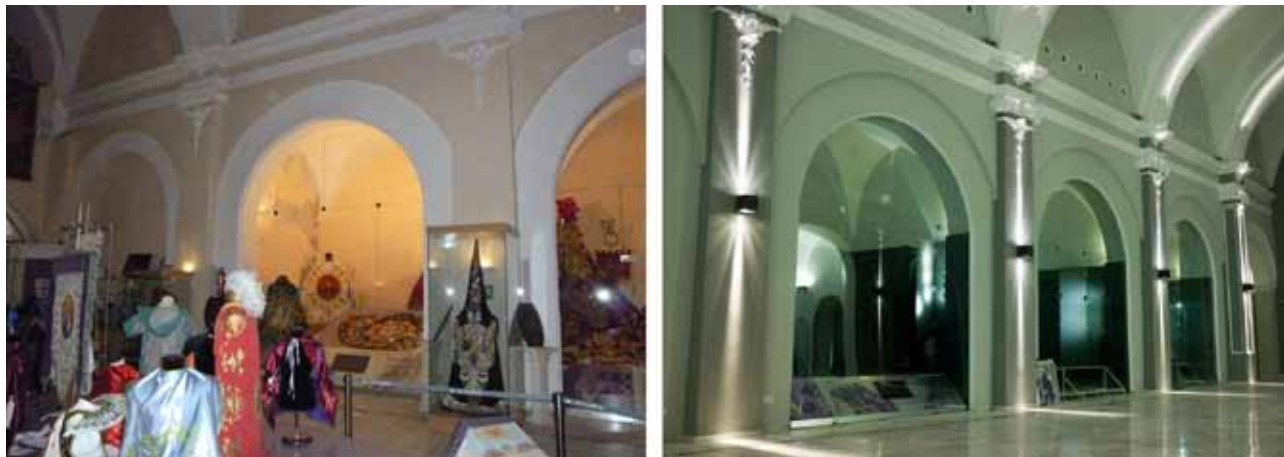
**Lámina 23.** Aspecto general del MUBBLA antes y después del terremoto tras su recuperación.

Para destacar y potenciar la colección expuesta, favoreciendo el diálogo entre el espectador y la obra, se ha modificado el color de las paredes, sustituyendo los colores pasteles anteriores, por tonalidades grises, que neutralizan la vista, sin distraer la contemplación de las obras

de arte. También se ha modificado la entrada y se ha previsto el cierre del acceso y del coro mediante un muro de vidrio que se realizará en la siguiente fase. Todos estos cambios pudieron ser ya contemplados por el público a final del mes de diciembre de 2011, cuando fue reinaugurado el MUBBLA (Lám. 23).
