Reducción de la vulnerabilidad y mejora sísmica de la iglesia de San Cristóbal de Lorca (Murcia) afectada por los terremotos de mayo de 2011

En el presente artículo se exponen los métodos de inspección y auscultación empleados para el análisis del estado de la estructura de la iglesia de San Cristóbal de Lorca, afectada por el terremoto de mayo de 2011. A su vez, se exponen los criterios empleados en la evaluación de la estructura, y las propuestas de intervención en el marco de una mejora sísmica para la reducción de la vulnerabilidad ante seísmos de la iglesia.

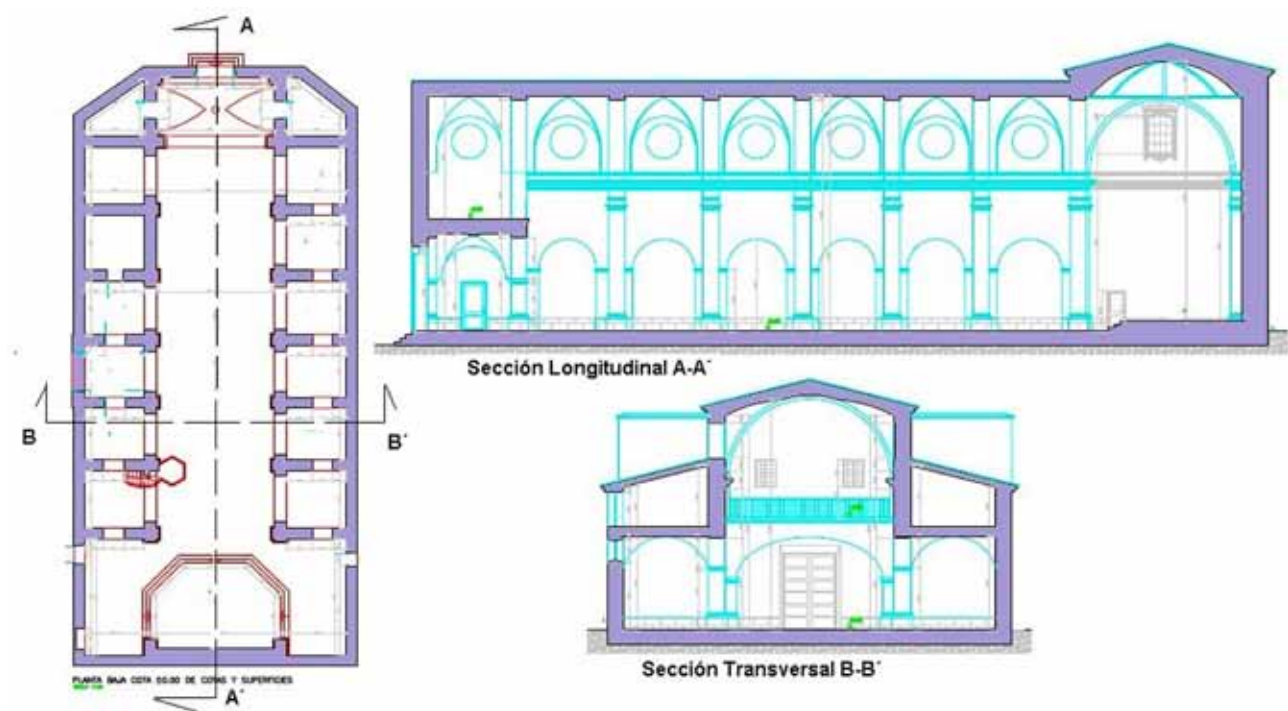
Figura 1. Planta y secciones generales de la iglesia.

En general las fábricas son de ladrillo macizo con morteros de cal, prácticamente en todos los elementos salvo la fachada frontal de acceso que es de mampostería reforzada en esquinas con fábrica de ladrillo (Fig. 1).

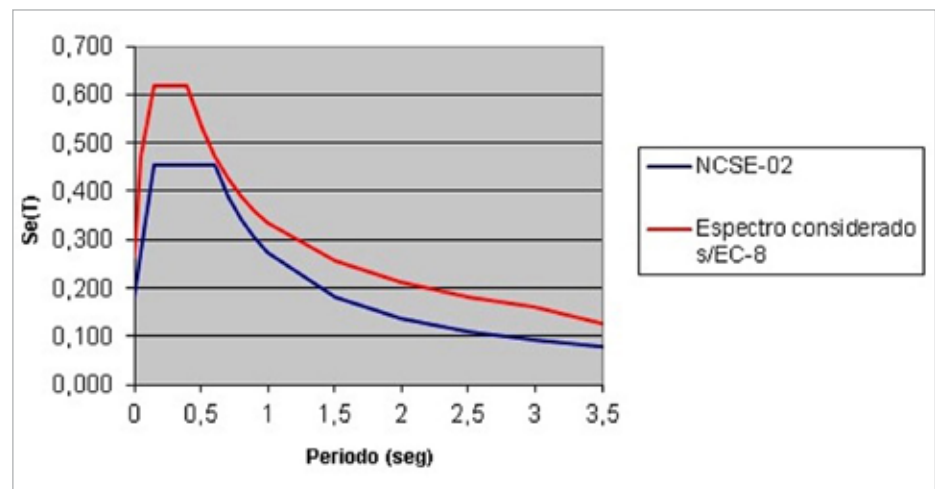
Figura 3. Espectro de respuesta elástico.

El espectro elástico considerado se indica en la figura 3, con valores superiores de aceleración espectral que el correspondiente a NCSE-02.

El espectro de respuesta reducido para la comprobación en estado límite último se obtiene por división de las ordenadas del espectro elástico por el factor de estructura o de comportamiento $q=1.50$, aceptable para una estructura de fábrica existente.
