# La restauración de la iglesia de San Mateo en Lorca tras el terremoto de mayo de 2011

**Juan de Dios de la Hoz Martínez\***

*LAVILA ARQUITECTOS S.L.P. Escuela Superior de Arquitectura y Tecnología. Universidad Camilo José Cela. Madrid*

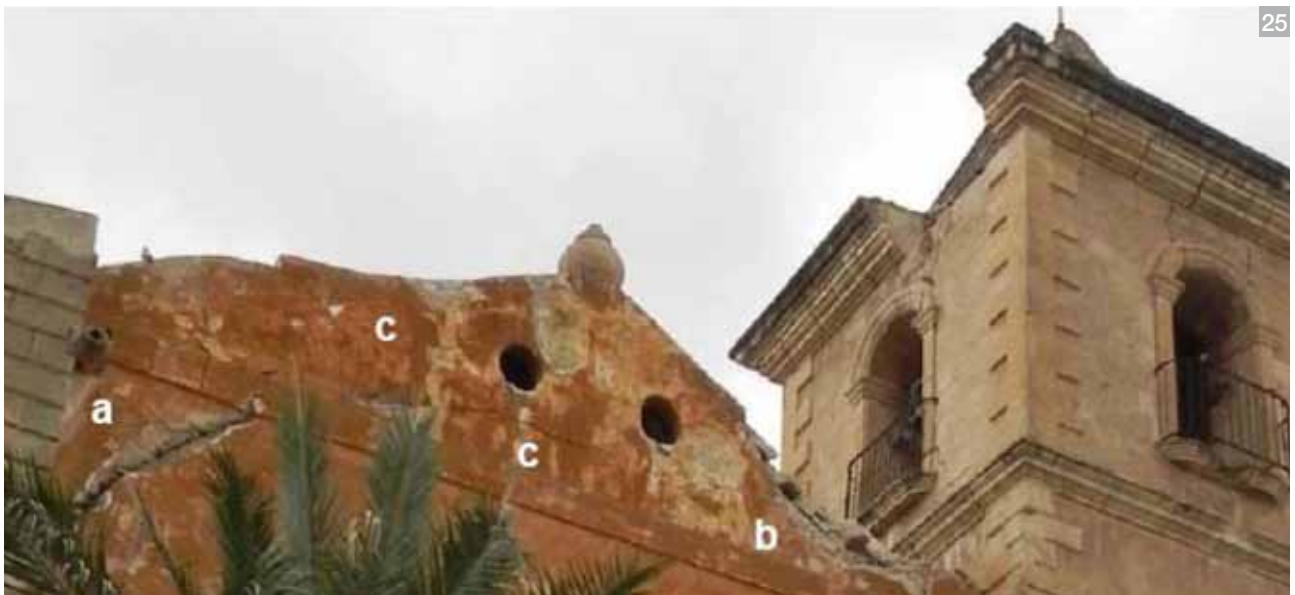
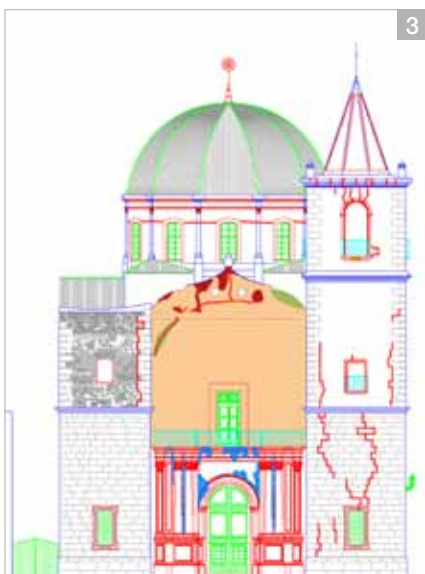
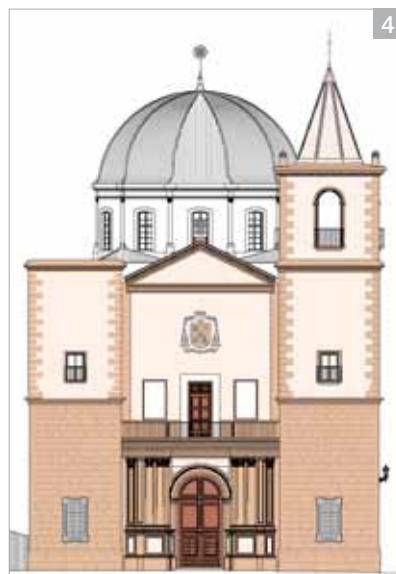
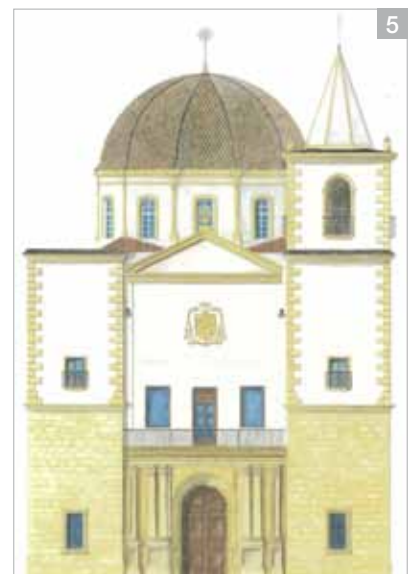
Láminas 22 a 25.  
Figuras 3 a 5.

Una situación parecida se ha producido en la fachada principal ya que, al igual que en el caso anterior, el terremoto ha sido enormemente destructivo, pero ha permitido que salieran a la luz algunos elementos ocultos en la zona del testero sobre la fachada principal y el hallazgo de dos huecos de ventanas tapiadas (las láminas 22 y 23 muestran estos huecos desde el interior y una vez retirados los rellenos desde el exterior,

en este caso aparecieron piezas de sillería talladas y reaprovechadas en las jambas<sup>17</sup>). Además, el terremoto afectó muy gravemente la coronación de la misma, tanto por caídas de grandes piezas de la cornisa desde la torre, como por los propios desprendimientos hacia la calle y la rotura de prácticamente todas las piezas de madera del último tramo en contacto con la fachada principal (Lám. 24). Asimismo, los movimientos sísmicos agrietaron todos los paramentos de dicha fachada que, al realizar catas sobre ella, ha mostrado una fábrica base muy pobre, a la que se superpuso hace unos años un trasdosado de ladrillo hueco, que ha quedado totalmente inservible tras los eventos sísmicos. Esto ha supuesto identificar de forma correcta las fábricas de piedra dejándolas vistas y, por ende, proponer la recuperación del resto de elementos (a base de terrajas de cal) y los paramentos, en este caso con enfoscado y revocado con mortero de cal, dejando el hueco central y los dos laterales (que han “aparecido” durante el sismo) marcados en sus jambas, alfeizares y dinteles, con mortero igualmente de cal. No se ha propuesto ninguna adición ni completamiento de la torre inacabada del evangelio y, por tanto, continua como tal (inacabada), sin más que ejecutar una terraza plana y una cornisa de remate, para evitar el acabado que presentaba y que continuamente provoca humedades tanto sobre la propia fachada, como sobre los espacios por debajo de la misma. La zona más afectada de esta fachada fue el remate superior, donde se apreciaba el “corte” que provocaba la bóveda interior sobre el paramento exterior, así como en todos los alfeizares, vierteaguas y cumbreras en toda su longitud (ya sea en las torres o en el tímpano) y, finalmente, en el agrietamiento general, llegando incluso a la caída de piezas enteras o partes de la misma hasta la vía pública (sobre todo lo que se refiere a la cornisa de la torre que cayó en sillares de grandes dimensiones), como se aprecia en la fotografía (Lám. 25) donde hemos señalado el corte con la bóveda (a), los alfeizares deteriorados (b) y las grietas principales (c) de la zona superior de la fachada principal. Para evitar todos estos desperfectos y para asegurar la escorrentía de las aguas en la parte superior, se han ejecutado dos faldones a modo de frontón, rematados con el símbolo de la diócesis con el jarrón de azucenas que figura en la iglesia madre de la diócesis que es la catedral de Murcia (en vez del remate de forma amorfa que presentaba antes del sismo). Adjuntamos los tres planos utilizados para la composición de esta fachada (Fig. 3-5). En primer lugar, el plano tras el sismo, con los daños principales. A continuación el plano de texturas donde se muestra la totalidad de la propuesta, incidiendo sobre todo en la zona central y en aquellas partes donde existe sillar. Finalmente, el plano de propuesta de color que recoge todo lo anterior, más la propuesta para la torre izquierda, que mantiene su aspecto inacabado, si bien alcanzando la cota de cornisa de la otra torre y sumando a todo ello el tratamiento exterior del paramento a base de enfoscado y revocado con mortero de cal, dejando el hueco central y los dos laterales que han “aparecido” durante el sismo, marcados en sus jambas, alfeizares y dinteles. Con ello, se ha procurado que la recuperación no incorporara elementos de estilo ni de diseño, salvo aquellos imprescindibles para su conservación (fundamentalmente frente a los agentes atmosféricos), que mantuviera en lo posible los materiales y técnicas tradicionales con los que se construyó y que se recuperaran aquellas partes aparecidas durante el terremoto, e incluso aquellas otras de las que pudiera haber constancia histórica.

<sup>17</sup> Se pueden identificar al menos, fragmentos de una basa, dos fustes, una dovela y dos cornisas.

Este último aspecto es particularmente importante en el caso de San Mateo pues, desgraciadamente, apenas existe documentación antigua gráfica o descriptiva. No obstante, hemos reproducido dos de los que nos han resultado más importantes y significativos. La foto aérea de las últimas décadas del siglo XIX donde se aprecia la iglesia de San Mateo sin cúpula y con la torre de la epístola sin cubrir, mientras que el cuerpo central de la fachada y la torre del evangelio se encuentran prácticamente igual que en la actualidad (Lám. 26). El plano que dibuja en 1940 el entonces párroco de San Mateo, Emilio García Navarro (Fig. 6), seguramente influenciado por todos sus antecesores que, desde 1868 intentaron concluir el edificio<sup>18</sup>. De ambos documentos hemos extraído datos con el fin de llevar a cabo una propuesta destinada fundamentalmente a mejorar la parte superior de la fachada mediante un tímpano capaz de evacuar correctamente las aguas y proteger el acabado de mortero de cal que se ejecuta como capa final de todo el segundo cuerpo de la fachada (desde la barandilla del coro hasta arriba). Ya hemos indicado que no se propone el completamiento de la torre inacabada del evangelio y, por tanto, continua como tal (inacabada), mientras que sí se propone incorporar a la fachada el escudo del obispo bajo cuyo mandato se hacen estas obras, en la zona más desnuda del cuerpo central.<sup>19</sup> Este aspecto es el de mayor “aportación” al edificio y lo justificamos, además de por todo lo ya expuesto, de nuevo por el plano de Emilio García Navarro, en el que se dibuja un escudo central, algo más pequeño que el que planteamos, pero en muy similar ubicación. Por supuesto la recuperación de toda la sillería (fundamentalmente de las esquinas, ya que la propuesta no incluye piedra ni sillería ni en jambas, dinteles, ni en los fondos de los paramentos, ni tampoco en las piezas del tímpano, que se ejecutan en mortero, de forma que sean claramente distinguibles) lleva aparejada la reparación de dichos sillares, mediante morteros de restauración, tallado, hidrofugado, patinado y/o recolocación.
