# Análisis de la iglesia de Santiago en Lorca (Murcia) tras el terremoto de mayo de 2011 y propuestas para su recuperación

**Juan de Dios de la Hoz Martínez\***

*LAVILA ARQUITECTOS S.L.P.*

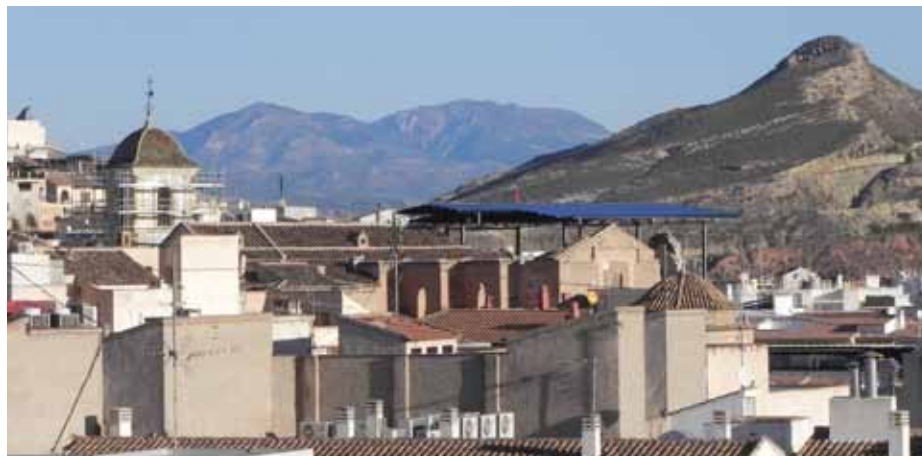
Lámina 3.

Los primeros trabajos ejecutados en la iglesia de Santiago tras el terremoto, fueron lógicamente los de apuntalado y protección de las zonas inestables, además de los de retirada de bienes muebles. Pero, inmediatamente después (en algunos casos de forma simultánea con estos), comenzaron los análisis y estudios que nos permitieran obtener el máximo número de datos sobre lo que había ocurrido, sobre si este y los demás edificios continuaban con movimientos tras los sismos y, lo que quizá sea lo más importante, si había reglas susceptibles de aplicación general que pudieran facilitarnos enseñanzas en los casos de futuros terremotos. Todas estas tareas (bastante sofisticadas en algunos casos, por el tipo de aparatos de medida, los medios auxiliares necesarios, etc.,) debían llevarse a cabo sobre edificios en muchos casos en ruinas y, además, con la necesidad de retomar lo antes posible, el ritmo normal de la ciudad y, por ende, de sus edificios. La imágenes de la iglesia de Santiago, cubierta provisionalmente con una estructura metálica para protegerla de los agentes atmosféricos (Lám. 3) y la de los espacios habilitados por diversas parroquias en el interior o exterior

de los edificios afectados para poder continuar con el desarrollo de los actos litúrgicos (Lám. 4), resumen perfectamente esta intención de la sociedad lorquina por sobreponerse a la tragedia y recuperar cuanto antes su vida normal.

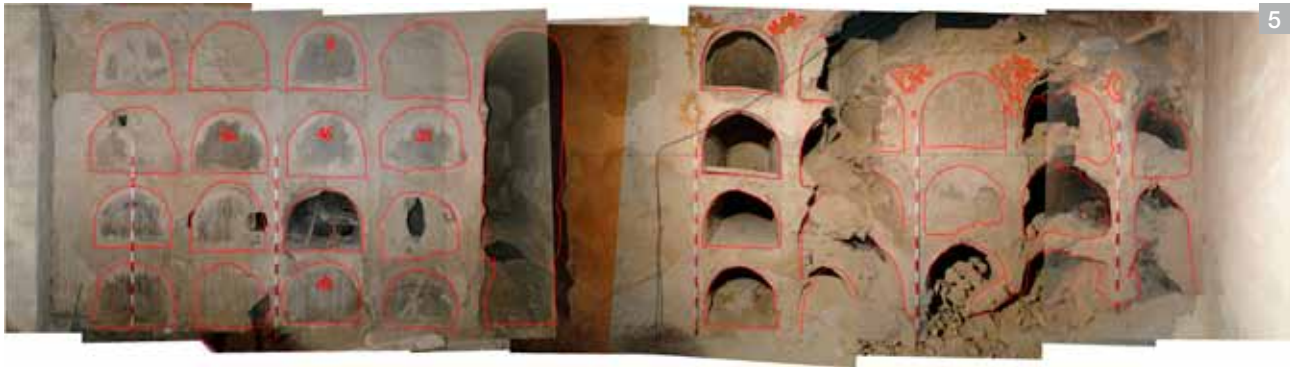
Lámina 5.

Los primeros trabajos que se llevaron a cabo, fueron el de limpieza y vaciado de los nichos de la cripta afectados por los derrumbes tras el terremoto (Lám. 5 y Fig. 4) y plantearon varias preguntas, como por ejemplo la forma que recibieron sepultura los individuos ya que, la presencia de madera hizo presuponer que estaban enterrados en ataúd, pero la ausencia casi total de clavos localizados en el proceso de excavación, daba poco peso a esta hipótesis, así como tampoco la de presencia de restos de madera sobre los restos humanos. La posibilidad más cierta era la de una tabla de madera, sobre la cual eran colocados los restos del individuo, en posición decúbito supino, introduciendo primero las extremidades inferiores (por eso todos los restos de calzado han sido encontrados al fondo de los nichos y algunos cuerpos con ausencia de cráneo, ya que los colapsos de la fila inferior de nichos y el propio desplazamiento de estos, hace que los restos más exteriores cayesen hacia fuera del nicho, mezclándose con otros escombros y restos del relleno superior del sector A<sup>36</sup>). La vestimenta de los individuos allí enterrados es muy homogénea, principalmente parece lino de color marrón. Las cenefas de hilo de cobre encontradas podrían pertenecer a los sudarios que cubrirían a los difuntos (en algunos casos se pudo documentar que este sudario también se encontraba por debajo de la tabla de madera sobre la que se depositaban los restos). En cuanto al calzado todo ha sido muy homogéneo, con suela de piel y acusadamente puntiagudo. Solo se ha documentado una excepción donde se documentó un calzado diferente, en buen estado de conservación, aun anudado y con un ligero tacón.

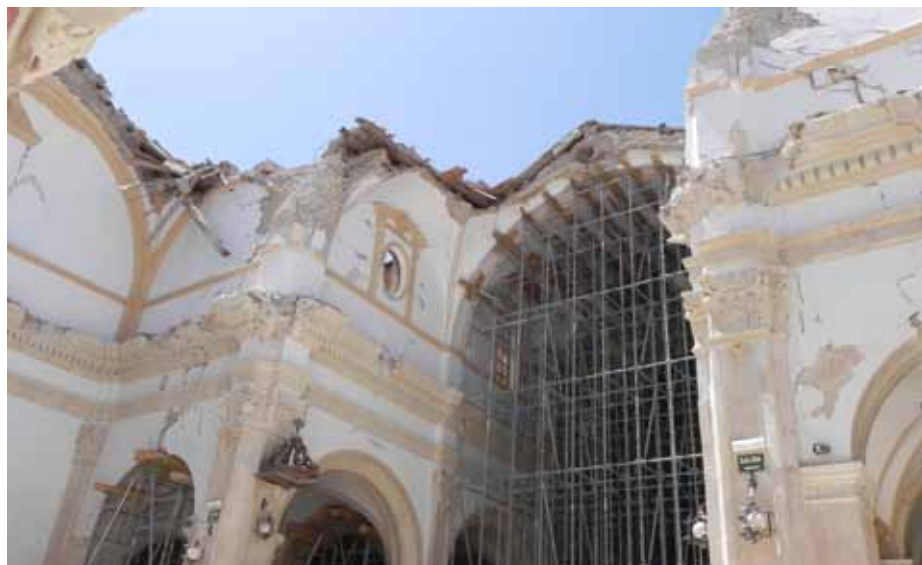
Lámina 7.

mamente que es posible intervenir sobre nuestras ciudades y edificios históricos, sin que ello suponga una merma ni de su autenticidad, ni de las condiciones que los hicieron, en origen, capaces de absorber fuerzas “horizontales” y, sobre todo, de agrietarse como mecanismo de defensa ante los terremotos, sin que ello significase su ruina (Lám. 7). El proyecto redactado<sup>40</sup> persigue estos objetivos, además de completar todo lo necesario para devolverlo a su uso en la totalidad del exterior e interior del templo, incluyendo sus estructuras, paramentos y bóvedas, solados, carpinterías, cerrajería, vidrieras, instalaciones de electricidad e iluminación, clima, seguridad, megafonía y contra incendios.

Esto se ha trasladado, durante la redacción del proyecto de restauración de la iglesia, para conseguir su lógica reparación, a la vez que la mejora de sus condiciones formales, tipológicas, materiales, decorativas, de lectura histórica, documentales y constructivas, consiguiendo la perduración de sus estructuras antiguas, la “reconstrucción” de las caídas durante el terremoto y la revitalización de sus fábricas, manteniendo por supuesto el uso para el que fue creada. Afortunadamente estamos ante un edificio excepcional, donde la enorme calidad constructiva hace que se asegure un uso muy prolongado (aunque no es menos cierto que precisa de medios económicos y técnicos, auxiliares y especialistas para su mantenimiento). Además, como ya hemos señalado en la documentación arqueológica y como ocurre en la mayor parte de los edificios del pasado (con gran significación formal, histórica, constructiva, etc.,) se superponen de forma estratigráfica restos de diferentes edificios, épocas y culturas, aportando un claro valor añadido al conjunto. Queremos insistir en ello, pues los criterios y objetivos fundamentales que hemos perseguido, se basan en gran manera en la recuperación de los materiales y técnicas tradicionales, sobre todo en lo relativo a adoptar un criterio de recuperación de las cubiertas a base de estructuras leñosas, lo que implica aportar cuantas más estructuras de madera mejor (eliminando las perjudiciales adiciones recientes de hormigón), de manera que se mantuviera el proceso constructivo histórico y el respeto a su historia, construcción y materialidad y, sobre todo, evite los problemas que las estructuras rígidas inducen a los edificios antiguos durante los movimientos sísmicos.
