CRÓNICA DE LA RESTAURACIÓN DE LA COLEGIATA DE SAN PATRICIO EN LORCA

* Juan de Dios de la Hoz Martínez

Arquitecto director de las obras

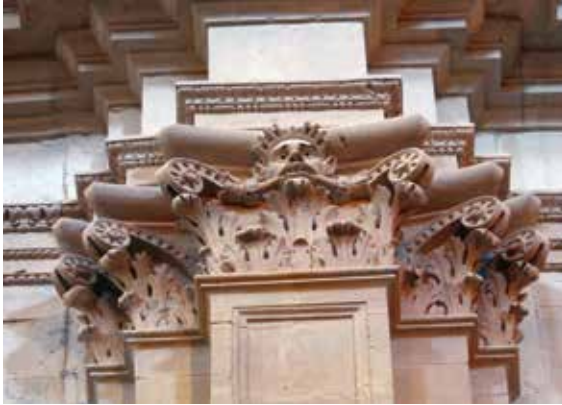
Lámina 7. Fotografía de uno de los capiteles de la nave central, una vez limpio de las múltiples capas de cal y pintura que lo deformaban.

A todo ello queremos sumar la recuperación de las magníficas tallas de las molduras y capiteles, prácticamente invisibles hasta ahora, bajo múltiples capas de cal, yeso y pintura, añadidas a lo largo de los siglos (Lám. 7). Poder contemplar la finura de estas tallas, la extraordinaria calidad de las cornisas, adornos, encuentros, nos emociona profundamente y nos hace ver, no solo la gran concepción espacial de los constructores de estos edificios, sino su capacidad para aportar la belleza en el conjunto de los mismos, incluso en lugares como estos, absolutamente inaccesibles y muy lejos del espectador.

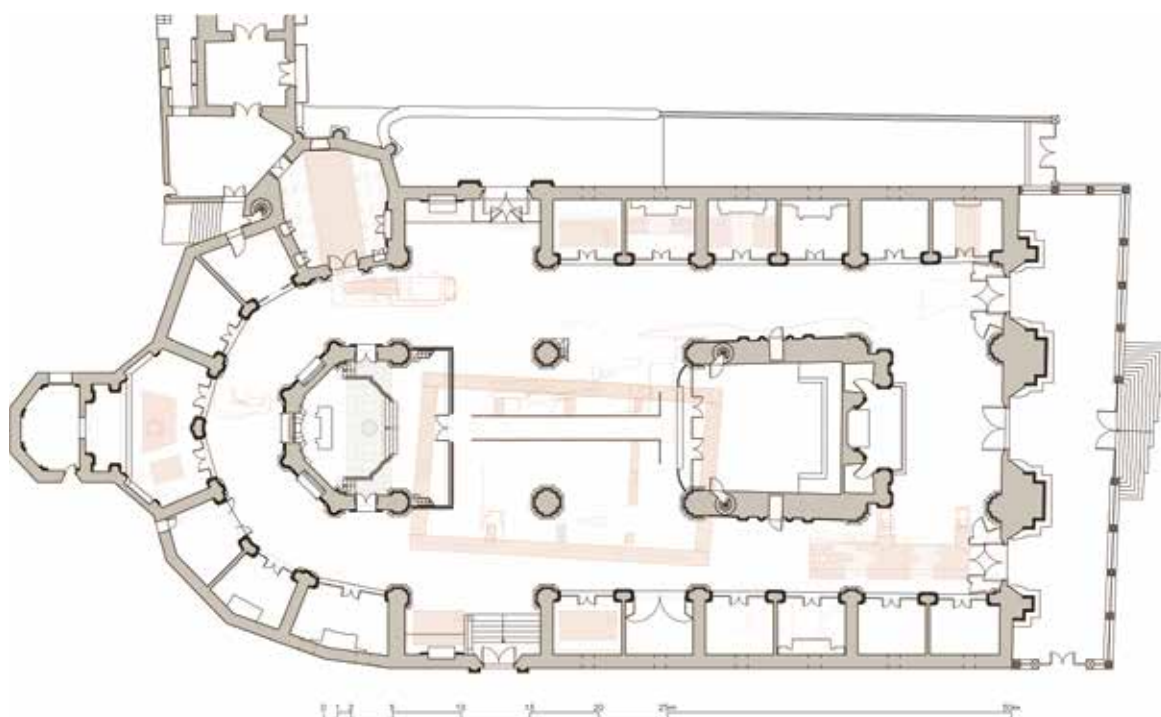
Figura 4. Plano de planta general de San Patricio, donde se han grafiado las criptas documentadas durante las obras, así como las dimensiones aproximadas de lo que podría ser la planta de la antigua iglesia de San Jorge.

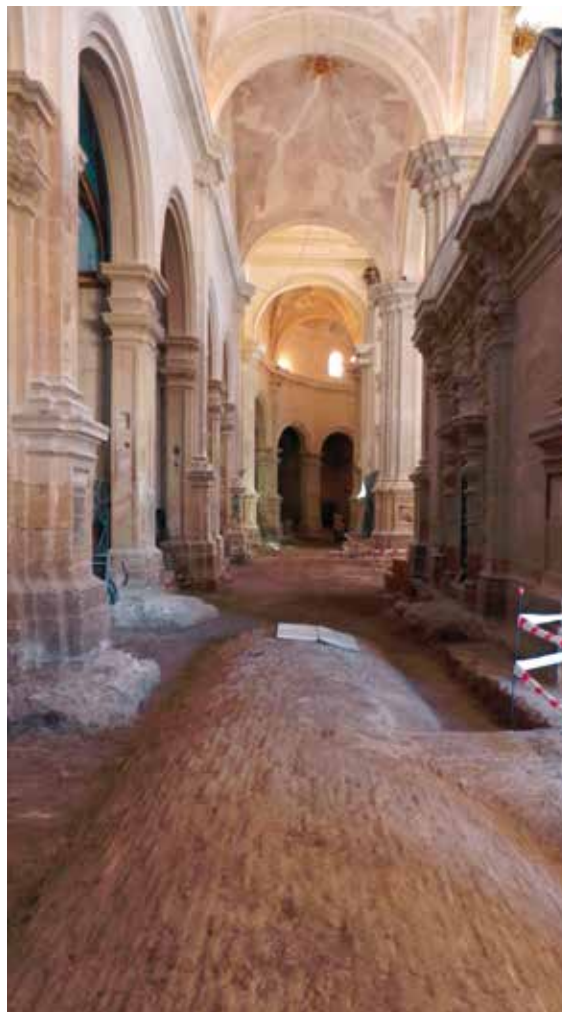
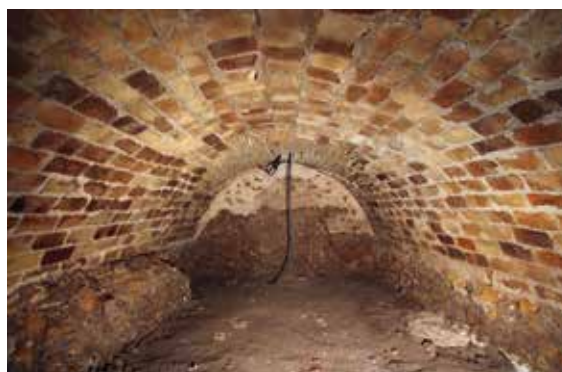
Lámina 8. Fotografías de la cripta de mayor tamaño de entre las encontradas en la colegiata, situada a los pies del templo, en la nave de la Epístola, apreciándose el trasdós (arriba) y desde el interior (abajo) (Fotografías: Carmen Martínez Ríos).

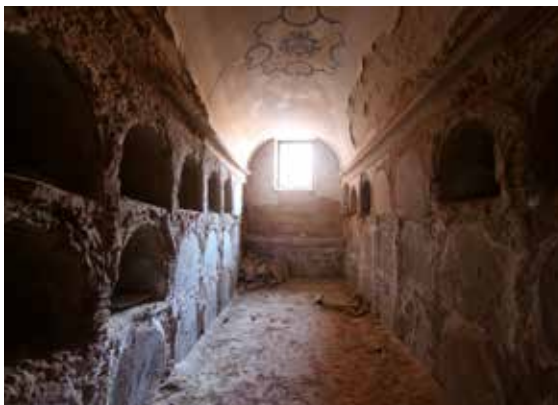
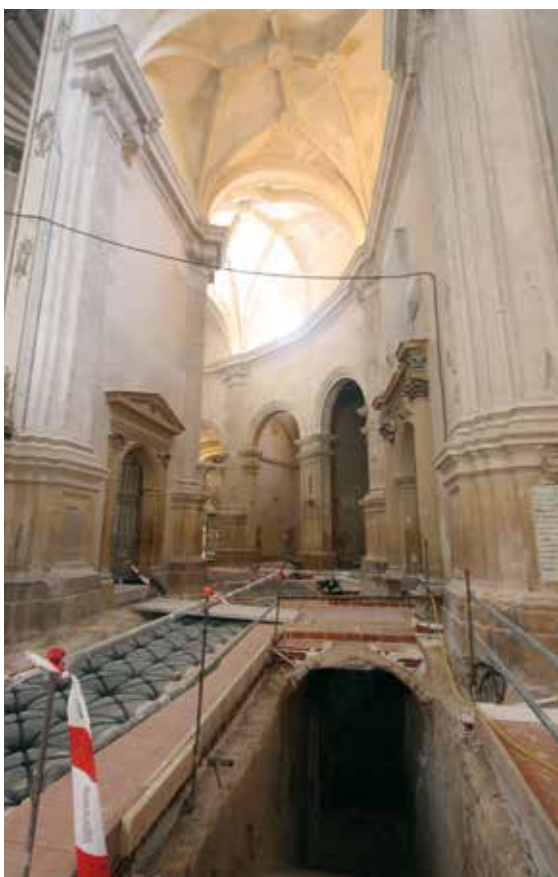
Continuando con estos espacios subterráneos, queremos insistir algo más en la cripta de mayor tamaño de las que se conservan en San Patricio y, sobre todo, en su acceso a través de una escalera de grandes dimensiones. Esta escalera, arranca desde el brazo del crucero en el lateral de la Epístola y desciende en un solo tramo, permitiendo el acceso a la cripta situada bajo la torre (Lám. 9).

Lámina 9. Fotografías de la cripta bajo la torre, desde el interior (arriba) y desde el brazo del crucero, apreciándose la escalera de bajada a la misma (abajo) (Fotografías: Carmen Martínez Ríos).

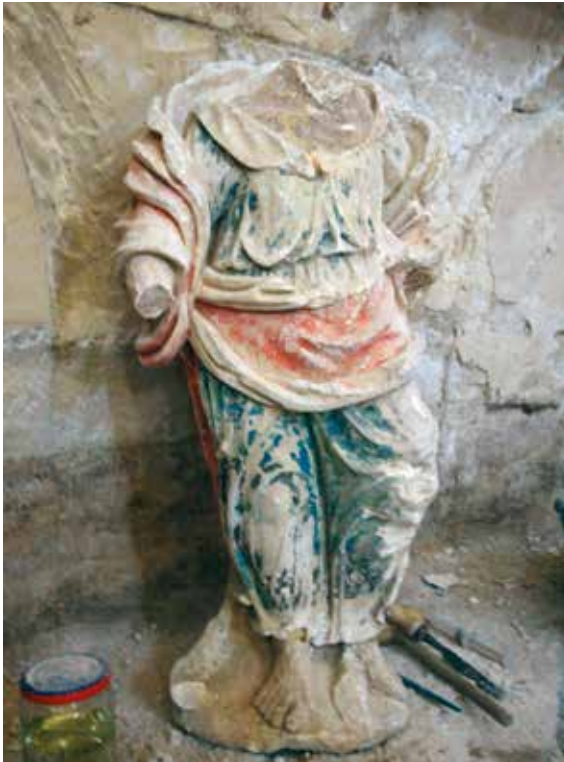
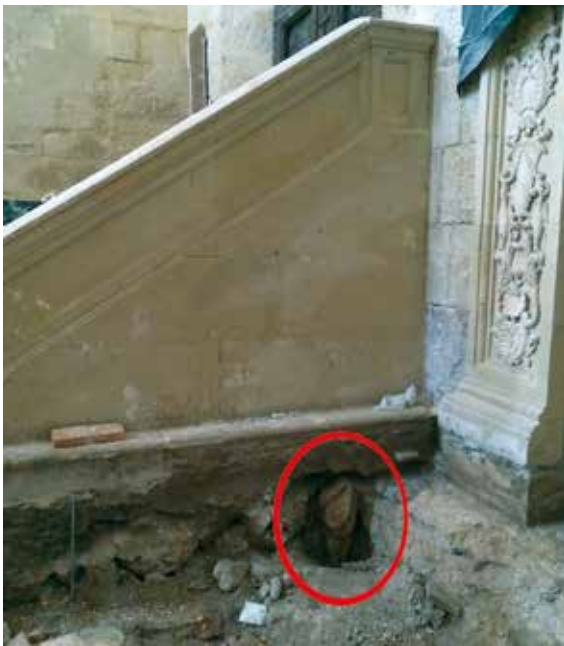
Otro de los descubrimientos que se han llevado a cabo durante las obras, ha sido la aparición (amortizada entre el relleno que conforma la escalera de la puerta de salida a la calle Abad de los Arcos) de una escultura de piedra, correspondiente a una figura humana que tiene perdidas las manos y la cabeza, completamente policromada y con muy buena factura (Lám. 10). También en este caso se están llevando a cabo diversos estudios para

Lámina 10. Imagen de piedra policromada (arriba) aparecida en el interior del relleno bajo la escalera de la portada de la calle Abad de los Arcos (abajo).

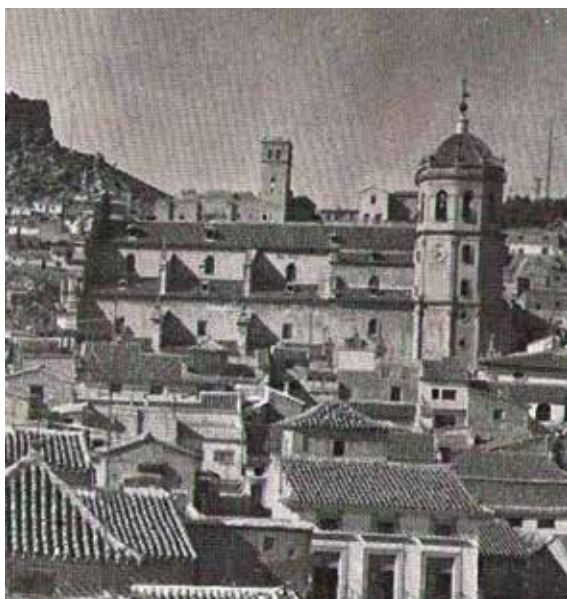
cen los aleros cubiertos de teja (Lám. 12), pero del propio análisis in situ de la fábrica se desprende con seguridad que se trataba de elementos que no se cubrían con teja, sino que debían hacerlo con plomo o simplemente con morteros, pues la horizontalidad que marcan en los alzados del edificio se pierde con la interposición de las propias boquillas de las tejas y con el desarrollo en altura que estas generan.

Lámina 12. Fotografía en torno a 1940 correspondiente a la fachada sur de la colegiata. Se debe fijar en varios aspectos de esta foto, pero sobre todo en los dos aleros inferiores de las cornisas, que se encuentran cubiertos de teja.

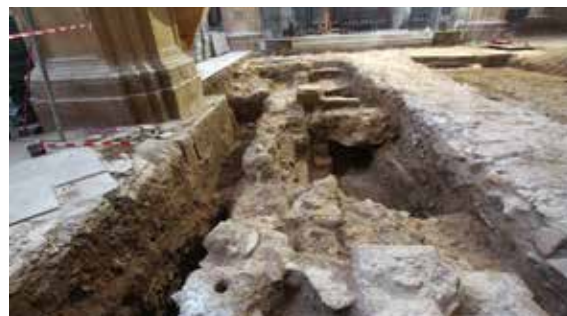
Lámina 14. Tres fotografías de la cata arqueológica en la zona del crucero y nave central de San Patricio: Arriba a la izquierda se aprecia la cimentación de la pilastra del crucero del lado de la Epístola, así como restos de la probable coronación de la muralla y estructuras asociadas a la antigua iglesia de San Jorge. Arriba a la derecha el lateral hacia el Evangelio, con algunos enterramientos en la zona central y el arranque de uno de los pilares de San Jorge. Debajo: imagen de la excavación ya cubierta con geotextil, más muretes cerámicos y bardos horizontales para separarlo de los futuros solados (Fotografías: Carmen Martínez Ríos).

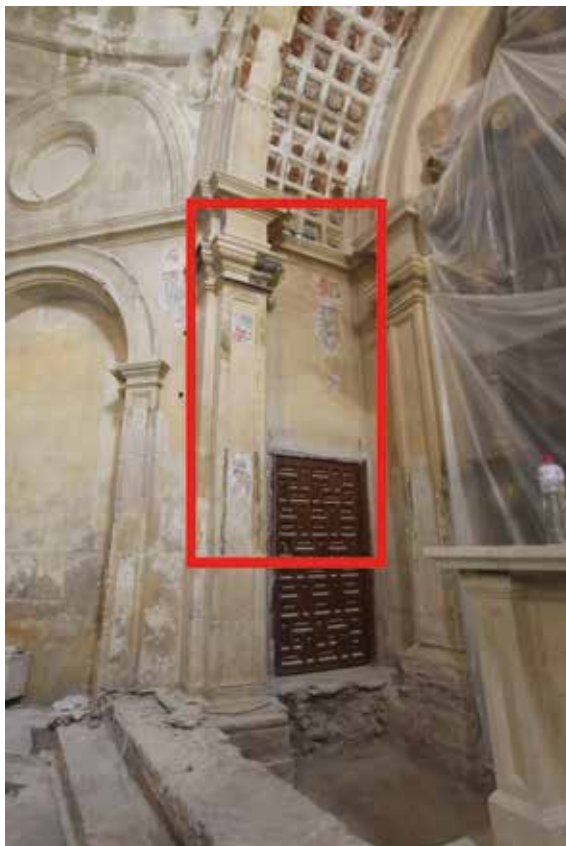
Lámina 15. Fotografía del interior de la capilla de la Virgen del Alcázar, donde se aprecian las catas realizadas sobre los paramentos, molduras, capiteles y cornisas en las que se aprecian los restos de pintura con decoraciones principalmente vegetales, así como marmoleados en los elementos arquitectónicos. En la parte inferior se aprecia el nivel de suelo primitivo del altar de la capilla, así como las basas talladas de piedra, tanto de los arcos como de la parte inferior del retablo.

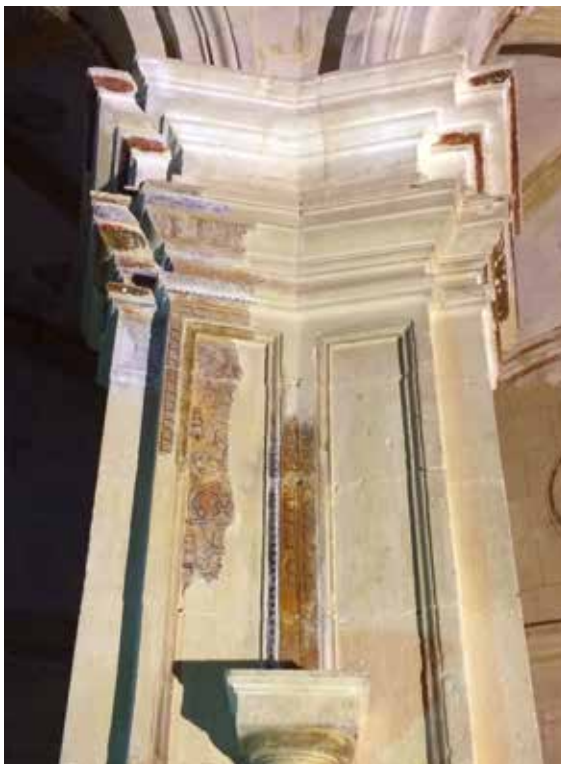
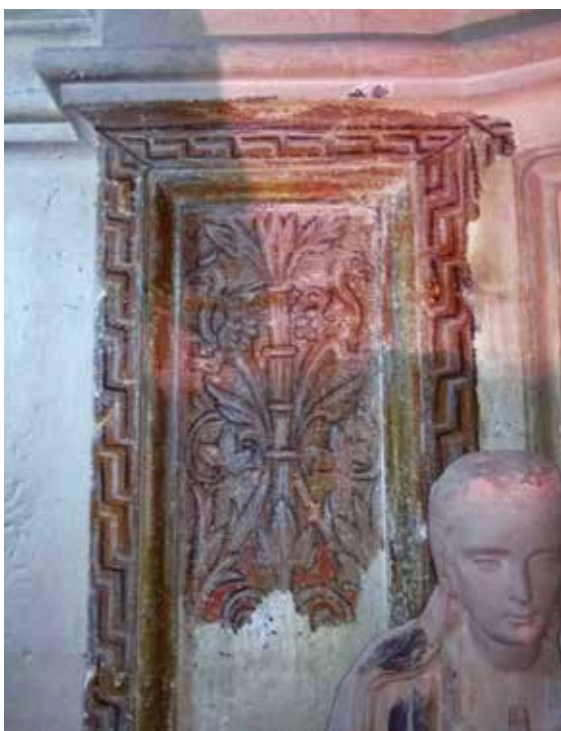
Lámina 16. Fotografías realizadas sobre las pilastras de la girola, una vez efectuadas las catas para descubrir pinturas subyacentes. En la superior se aprecian motivos y decoraciones de clara ejecución dentro de los cánones renacentistas, mientras que en la inferior se ven un detalle de las mismas, en la pilastra central que divide los dos arcos que comunican la girola con la capilla del Alcázar.

Se trata de pinturas claramente renacentistas y de gran calidad, por lo que van a descubrirse en una de las pilastras de forma completa, con el fin de evaluar por un equipo de restauradores su extensión, disposición, composición y fórmulas para una posible restauración. Por lo que se refiere a las encontradas en la parte opuesta de la girola, parecen ser de menor calidad, representando las figuras de dos santos, enmarcados bajo un arco y pilastras laterales, así como otra pintura que parece representar la escena de la imposición de la casulla por la Virgen a San Ildefonso. Hemos querido señalarlas a pesar de la menor calidad respecto de las anteriores, porque se encuentran claramente desplazadas respecto a la dimensión de las jambas de los arcos en los que están insertas y porque al continuar con la ejecución de las catas de limpieza, se ha comprobado que la pintura continúa hacia el interior del vano. Esto es prueba inequívoca de que los arcos de la girola estaban abiertos (al menos hasta después de la ejecución de estas pinturas), permitiendo la comunicación visual entre el altar mayor y la girola.
